<b>PALAZZO MASPERO</b> Corso Vittorio Emanuele II n.74	<b>LAVORI DI RESTAURO DELLE FACCIATE SUI CORSI VITTORIO EMANUELE II E RE UMBERTO</b>		
	Elaborato 01	Data 15/10/2022	Titolo Relazione tecnica finale

## 1 RELAZIONE TECNICA FINALE

Oggetto della presente relazione è **Palazzo Maspero** sito a Torino in corso Vittorio Emanuele II n. 74, l'edificio è ad angolo per cui prospetta su corso Vittorio Emanuele II e corso Re Umberto.

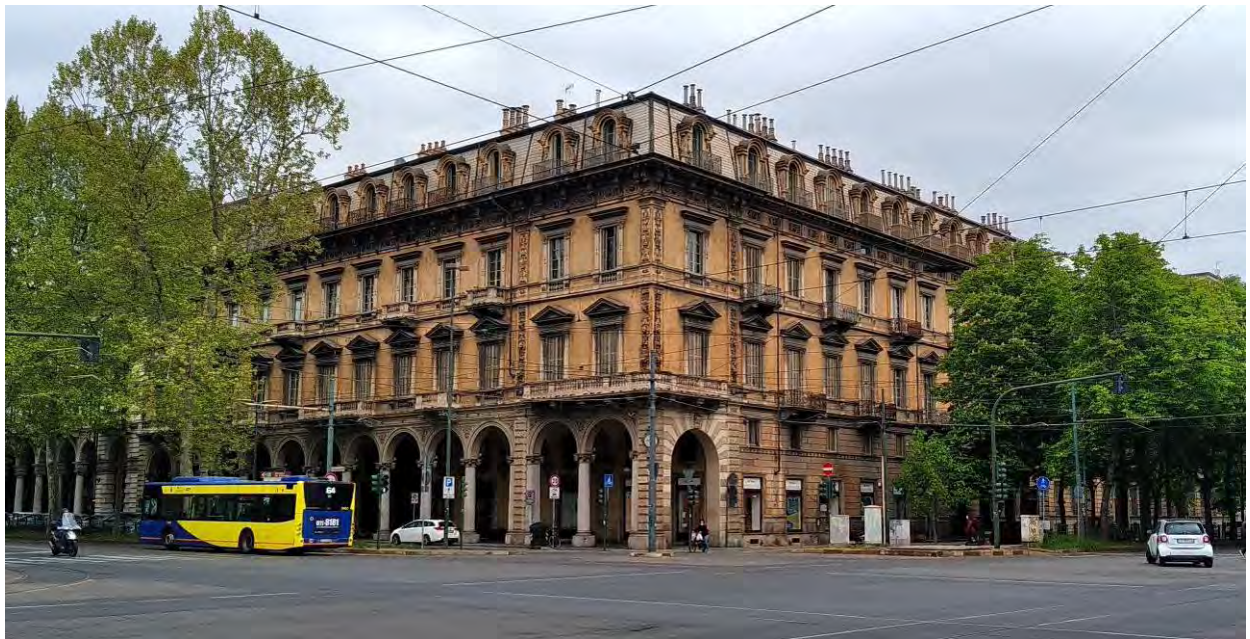
Figura 4: prima dell'intervento - 10 aprile 2021

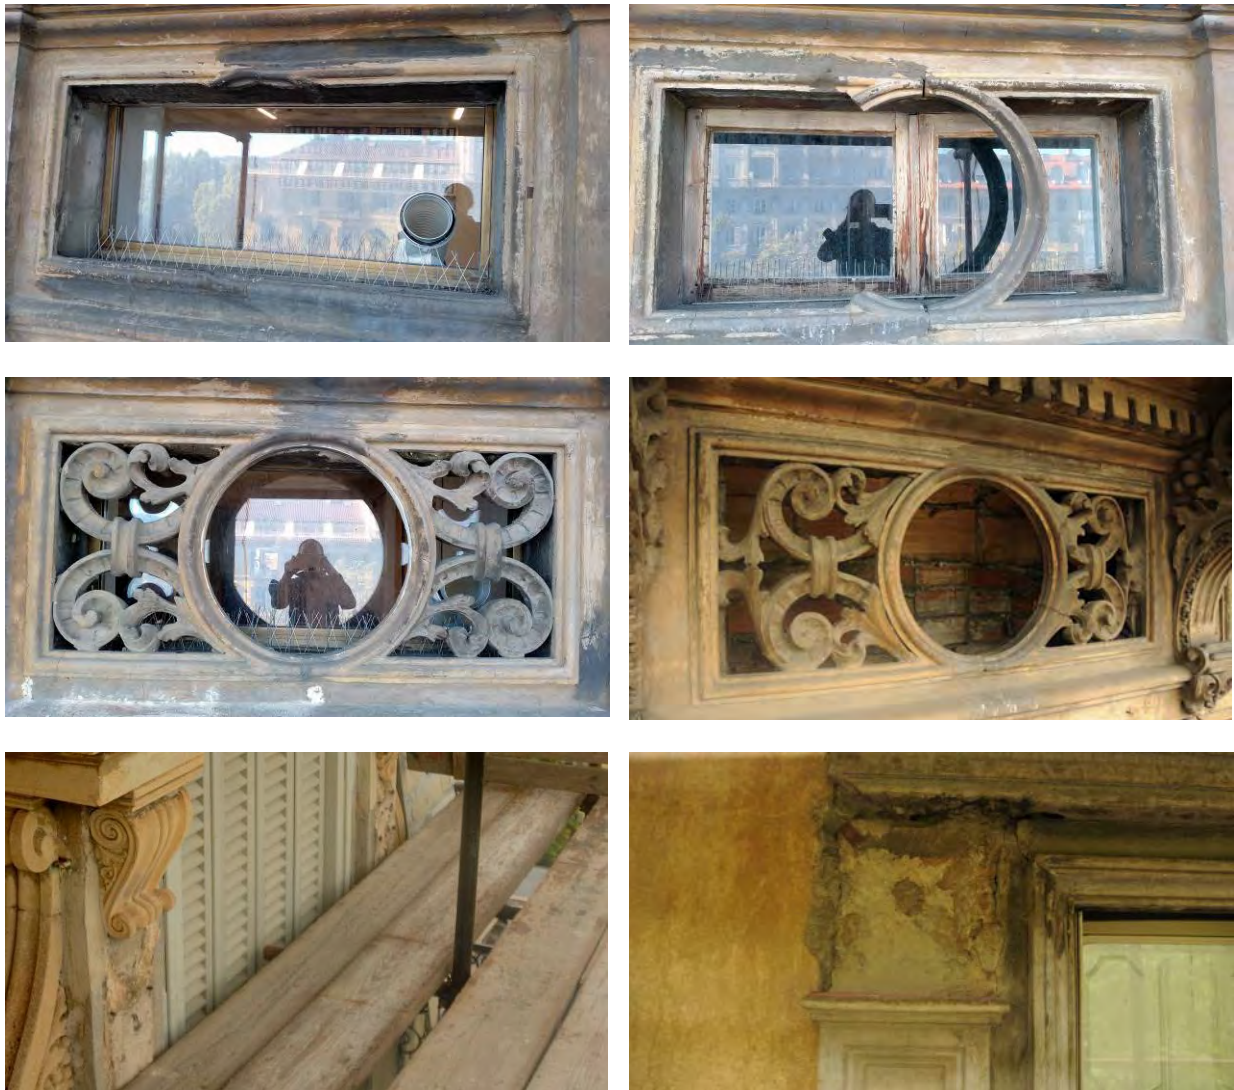
Si riscontrava anche la mancanza di alcuni elementi decorativi plastici come un semicapitello del terzo livello di facciata, alcune conchiglie sui pilasti degli abbaini prospettanti corso Vittorio Emanuele e alcune parti degli elementi rettangolari presenti fra una mensola e l'altra del cornicione. L'assenza di tali elementi, nella maggior parte dei casi, lasciava esposti all'aria e agli agenti atmosferici i ferri di ancoraggio al supporto murario degli stessi elementi, che di conseguenza apparivano ossidati.

Figura 6: elementi modellati mancanti

L'intervento più consistente di integrazione è stato fatto sull'ultimo livello di facciata: quello degli abbaini. Si è dovuto intervenire su tutte le modanature degli abbaini da quota zero a quota mancorrente della ringhiera e ricostruire tutte le campiture poste ai lati delle aperture, facendo attenzione a riproporre simile fattura dell'unica campitura superstite originale.

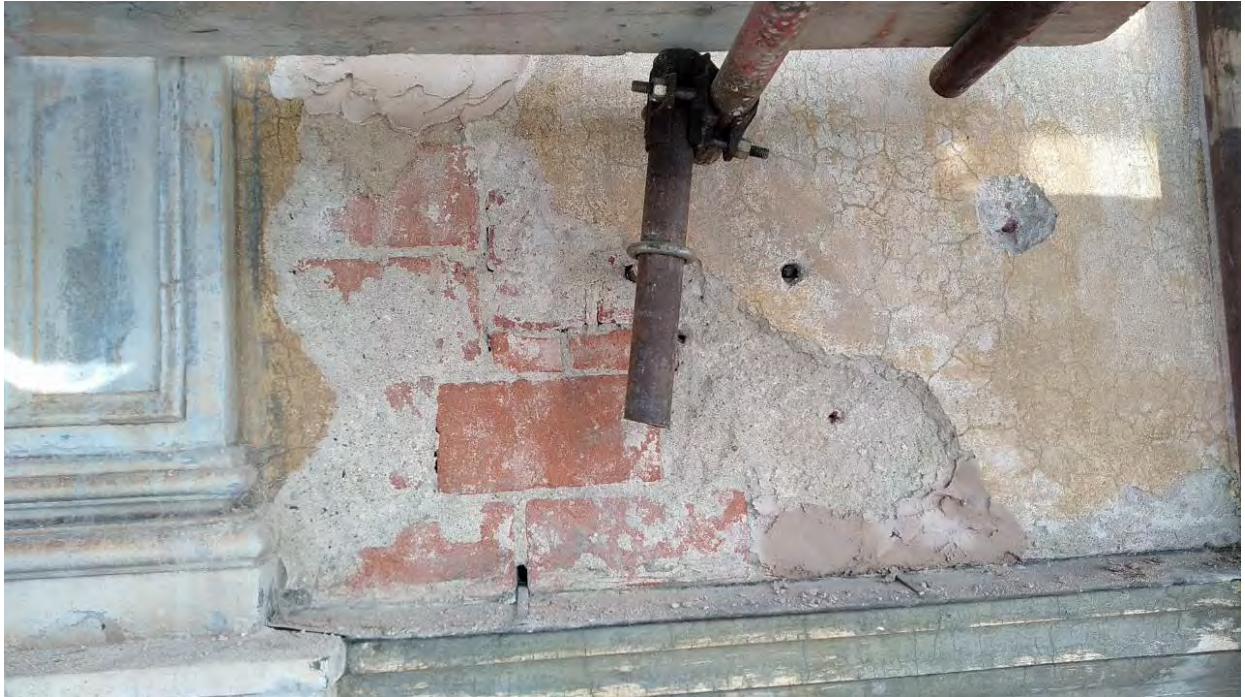
Le maggiori rimozioni sono state eseguite al piano abbaini dove i ripetuti rimaneggiamenti nel corso degli anni e integrazioni cementizie avevano restituito una superficie fessurata, con malta esplosa, distaccata e mancante.

La rimozione delle vecchie stucature è stata eseguita a lavaggio concluso della facciata, poiché i depositi presenti spesso rendevano poco visibile la loro estensione.

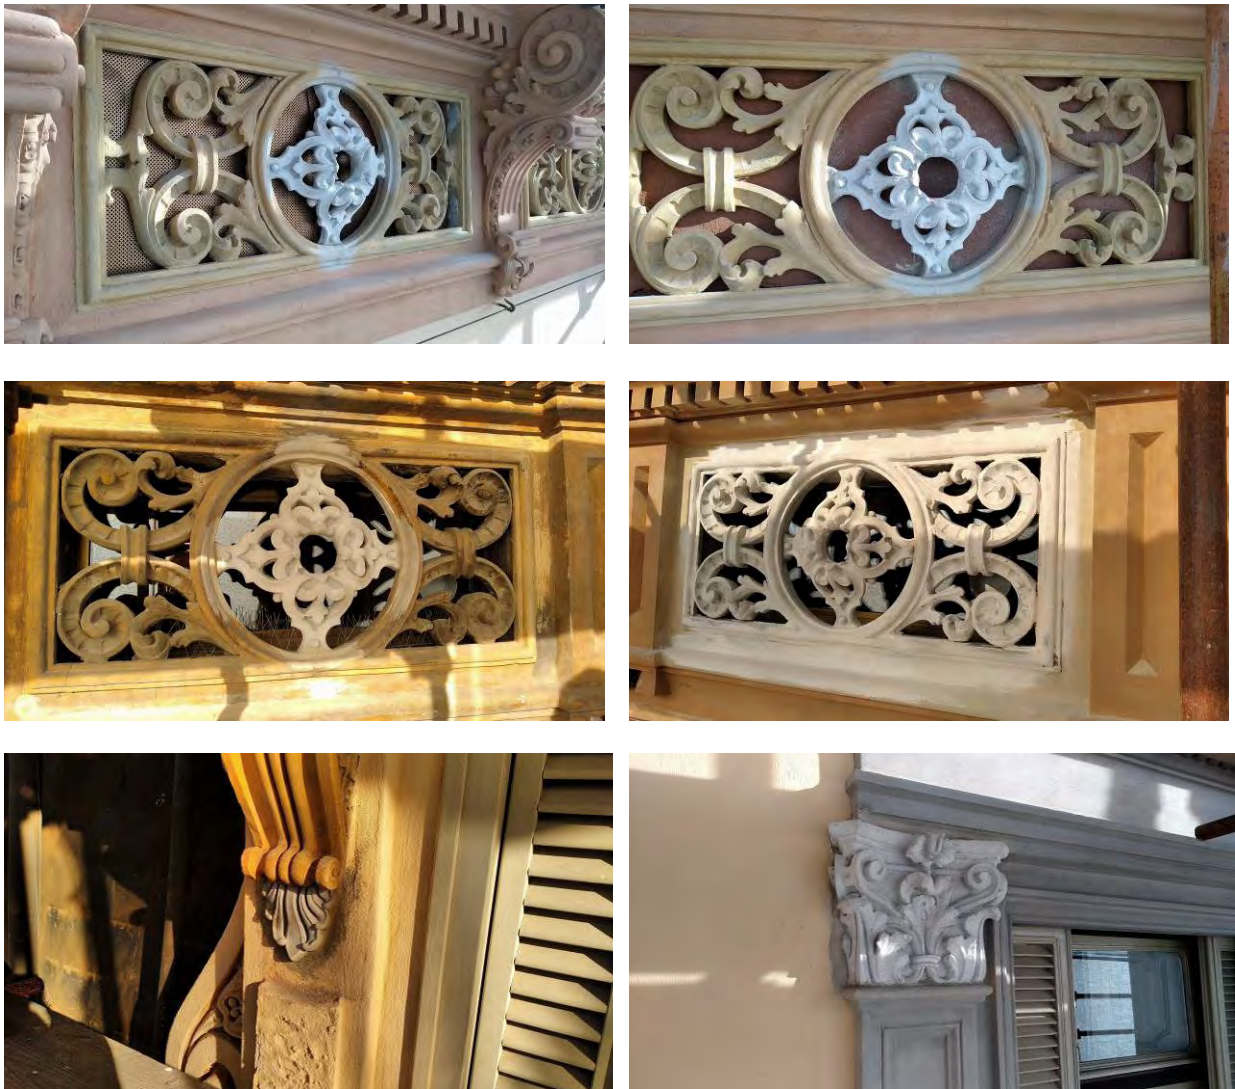
Figura 9: calchi messi in opera

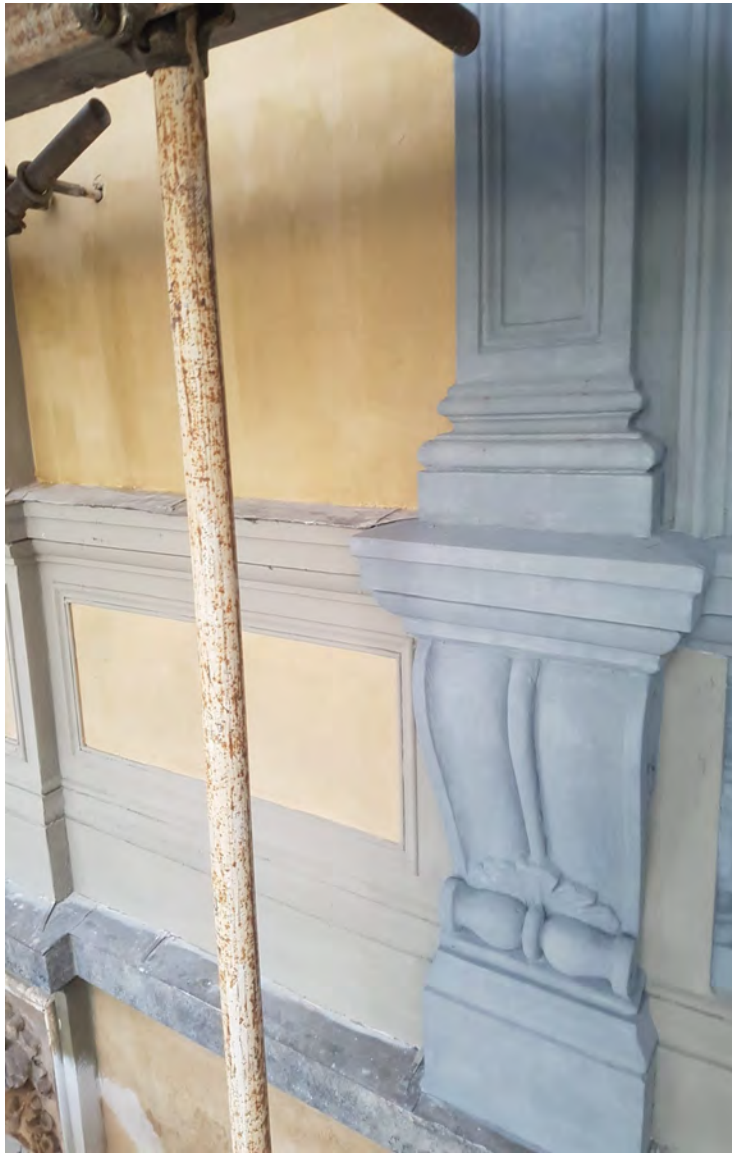
*Particolare di intonaci ,lesene ,fascia marcapiano*

*Pertanto e' stata realizzata una campionatura verticale che comprendesse piu' elementi architettonici contemporaneamente, trattati con corretta stesura delle cromie individuate corredate dalle giuste velature*
