RELAZIONE TECNICO-DESCRITTIVA:

INTERVENTO DI RESTAURO, RISANAMENTO CONSERVATIVO E RIUSO DEL LOTTO 'Q' SITO IN FERRUZZANO SUPERIORE (RC)

Università degli Studi "Mediterranea" di Reggio Calabria, Dipartimento d'ArTe: Architettura e Territorio LM-4, Corso Integrato di Restauro architettonico, A.A.:2016/2017, Prof.ssa M.A. Oteri, Collaboratore N. Sulfaro, Gruppo "Q": Claudia Arcidiacono, Valeria Coniglio, Rosa Scarpello, Giovanna Truglio, Alessia Vicari.

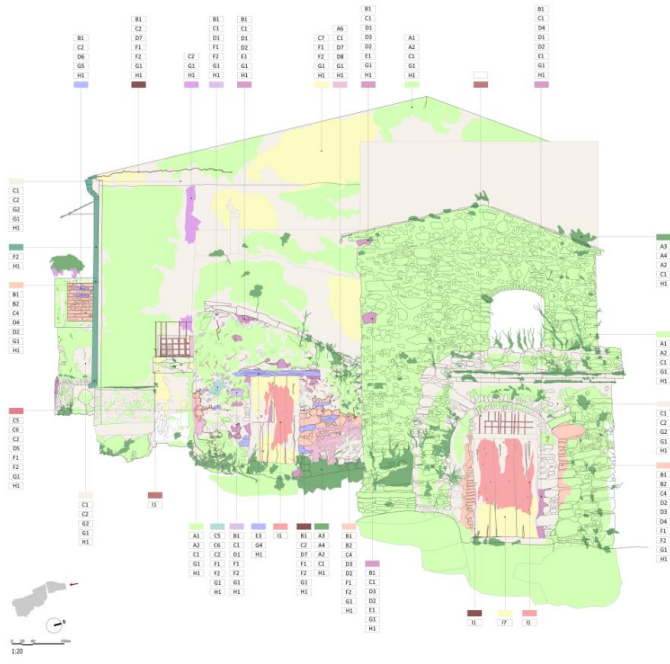
1

Fig. 1: Prospetto Nord con individuazione dei degradi;

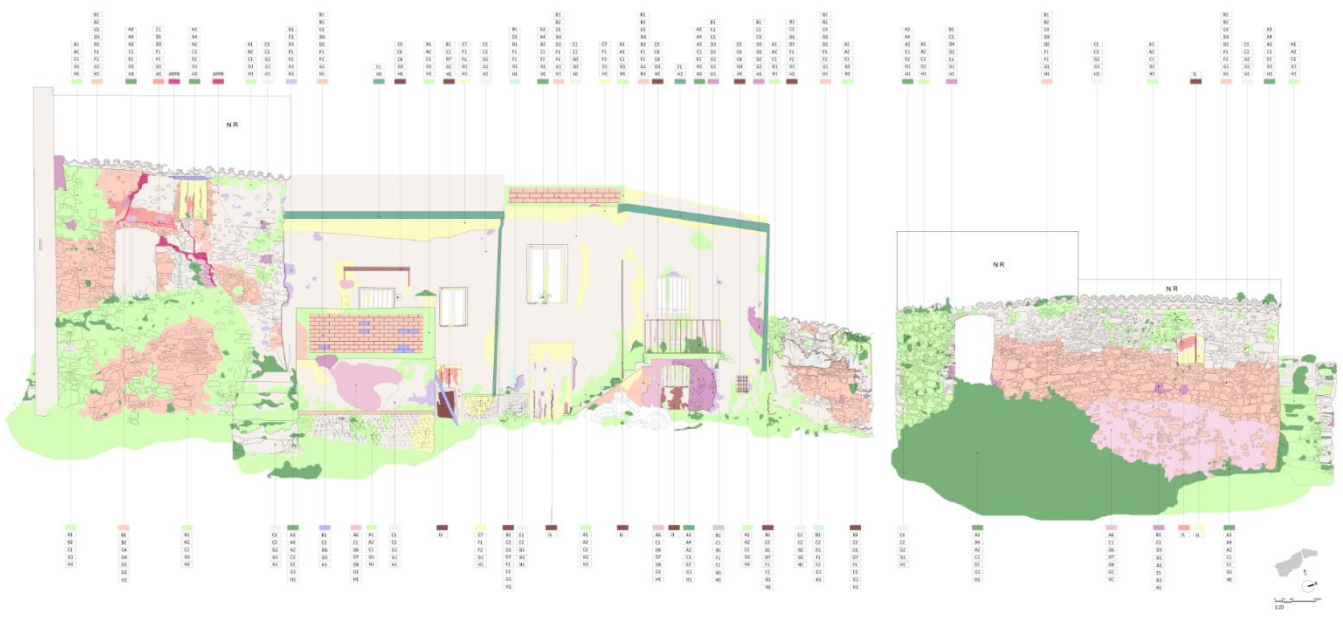
2

Fig. 2: Prospetto Est con individuazione dei degradi;

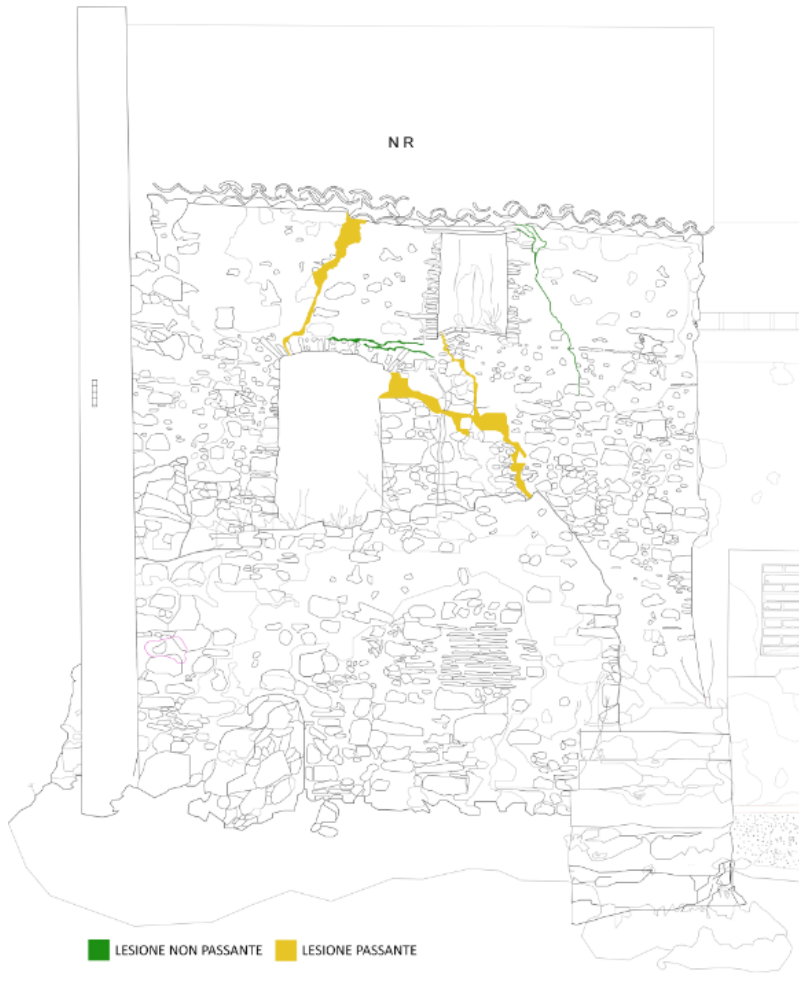
Fig. 6: Analisi del degrado strutturale dell'angolo Sud-Est.

Caso particolare è l'angolo Sud-Est del lotto che risulta essere interessato da un dissesto strutturale notevole. Al prospetto Sud si accosta un albero di fico cresciuto in maniera incontrollata le cui radici si sono insinuate sotto l'apparato murario. Mentre sul lato Est è presente un complesso quadro fessurativo che indica un cedimento fondale le cui probabili cause sono: la rottura del banco di roccia su cui poggia l'isolato a seguito dei ripetuti sismi più o meno violenti, la sopraelevazione o costruzione degli edifici circostanti che ha portato ad uno schiacciamento del terreno e ad un suo conseguente abbassamento.

L'edificio in questione presenta un movimento che può essere definito "RELATIVO", in quanto il cedimento è limitato ad una sua porzione. Il dissesto si manifesta attraverso l'abbassamento della struttura.

Le cause relative al dissesto strutturale sono da ricercare in un cedimento delle fondazioni, riconoscibile dalle lesioni da taglio localizzate nella parte destra del fabbricato e soprattutto in corrispondenza delle linee di minor resistenza, collocate nella finestra e nella porta, dove si è verificata l'espulsione di materiale.

E' probabile che il cedimento non riguardi le fondazioni vere e proprie, dato che l'intero isolato poggia su un terreno roccioso, ma derivi, in parte, dalla rottura del banco di roccia a seguito dei numerosi movimenti sismici verificatisi nel corso del tempo e, in parte, dalla costruzione/sopraelevazione degli edifici adiacenti.

N.B.:
I cedimenti di fondazione possono presentarsi in seguito a modifiche di assetto del terreno, azioni dinamiche da sisma, movimenti differenziali della struttura e mancata manutenzione dovuta all'abbandono. Si manifestano attraverso quadri fessurativi complessivi, i quali vengono controllati in maniera ripetuta nel tempo in modo da verificare se tali cedimenti si sono arrestati o meno.

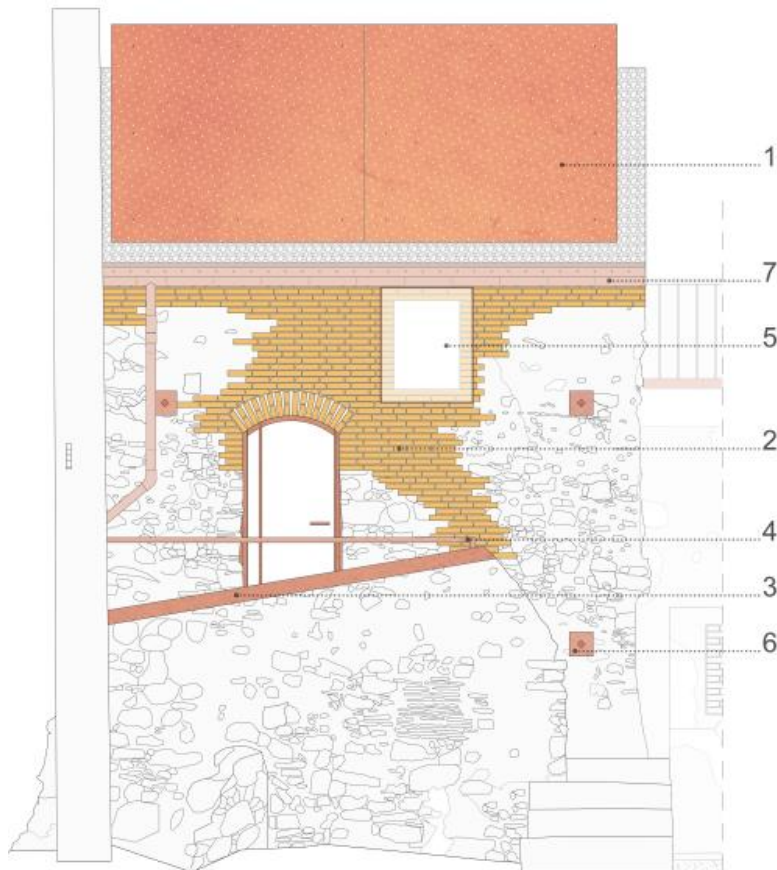
1. PANNELLO CORTEN MICROFORATO 2500X2000X2,5 mm;
2. INTEGRAZIONE IN LATERIZIO PER CONSOLIDAMENTO STRUTTURALE ATTRAVERSO LA TECNICA DEL "SCUCI E CUCI";
3. ELEMENTO DI PROTEZIONE DELL'APPARATO MURARIO MODELLATO IN ACCIAIO CORTEN SP. 3 MM;
4. CORRIMANO IN ACCIAIO CORTEN
_TUBOLARE A SEZIONE QUADRATA 50x50x2 MM
IMBULONATO ALL'APPARATO MURARIO;
5. INFISSO FISSO;
6. CAPOCHIAVE;
7. CANALE DI GRONDAIA IN RAME DI d 10 MM.;

- 1) Operare la rimozione (SCUCITURA) della parte di muratura localmente degradata e/o lesionata, utilizzando mezzi esclusivamente manuali;
 - 2) Procedere al lavaggio del paramento murario con utilizzo di acqua spruzzata a bassa pressione;
 - 3) Ricostruzione (CUCITURA) dei conci murari precedentemente rimossi e sostituzione degli stessi utilizzando mattoni pieni allettati con malta di caratteristiche fisicomeccaniche simili alla preesistente.
- I mattoni pieni saranno ammassati (da entrambi i lati) alla vecchia muratura, avendo cura di lasciare tra la muratura nuova e la vecchia, lo spazio per l'inserimento forzato di appositi cunei.
