COMUNE DI GIRIFALCO
(Provincia di Catanzaro)

**Progetto Definitivo
per il Restauro
Conservativo della
Chiesa di San Rocco**

Elaborato: RESTAURO SEZIONE LONGITUDINALE
RILIEVO DEL DEGRADO E PROGETTO DI INTERVENTO

REST.05

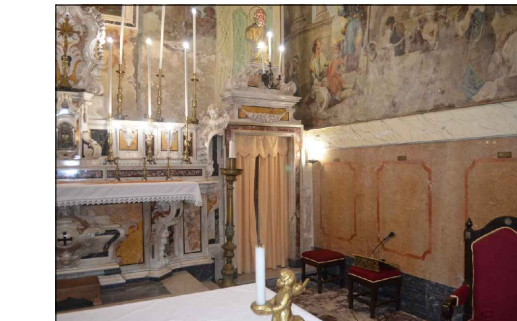
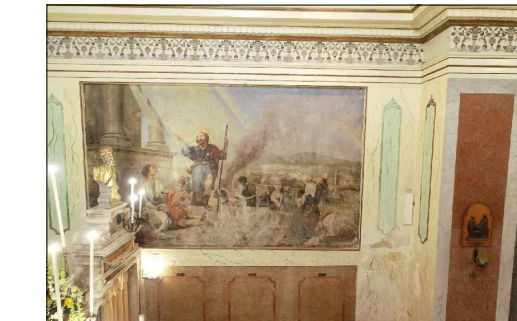
4	DISTACCOMENTO DELL'INTONACO PER RIGONFIAMENTO Perdita della coesione dell'intonaco, con messa in luce della muratura e/o l'intonaco sottostante	Spicconatura dell'intonaco RIGONFIATO (fino alla muratura) e successiva messa in opera di intonaco deumidificante dello spessore minimo di cm 4	Vedi foto 3 e 4
5	DIPINTO MURALE SU FRESCO Presenza di muffe e di micro fessurazioni oltre al deposito di materiale incoerente su tutta la superficie della volta	Interventi di restauro del dipinto mediante pulitura della pellicola pittorica, svelinatura della superficie con l'ausilio di spugne e bisturi... ecc. (vedi relazione specialistica)	Vedi foto 5
