INTERVENTO DI RESTAURO DELLE MURA DI CINTA E DEI CORPI DI FABBRICA INTERMEDI CON RICOSTRUZIONE DEI CAMMINAMENTI DI RONDA, CON DESTINAZIONE A PERCORSO DI DOCUMENTAZIONE STORICO CULTURALE DELL'ARCHITETTURA MEDIEVALE

COMUNE DI GRADARA (PU)

COMMITTENTE: AMMINISTRAZIONE COMUNALE

Progettazione: Studio Tecnico
dot. Arch. ROMANO PELLEI
Sforzacosta - Macerata - via B. Tano 48
tel. fax 0733201297 - email: r.lopelei@tin.it
Calcoli strutturali:
Dott. Ing. Diego Damen
63815 Monte San Pietrangeli

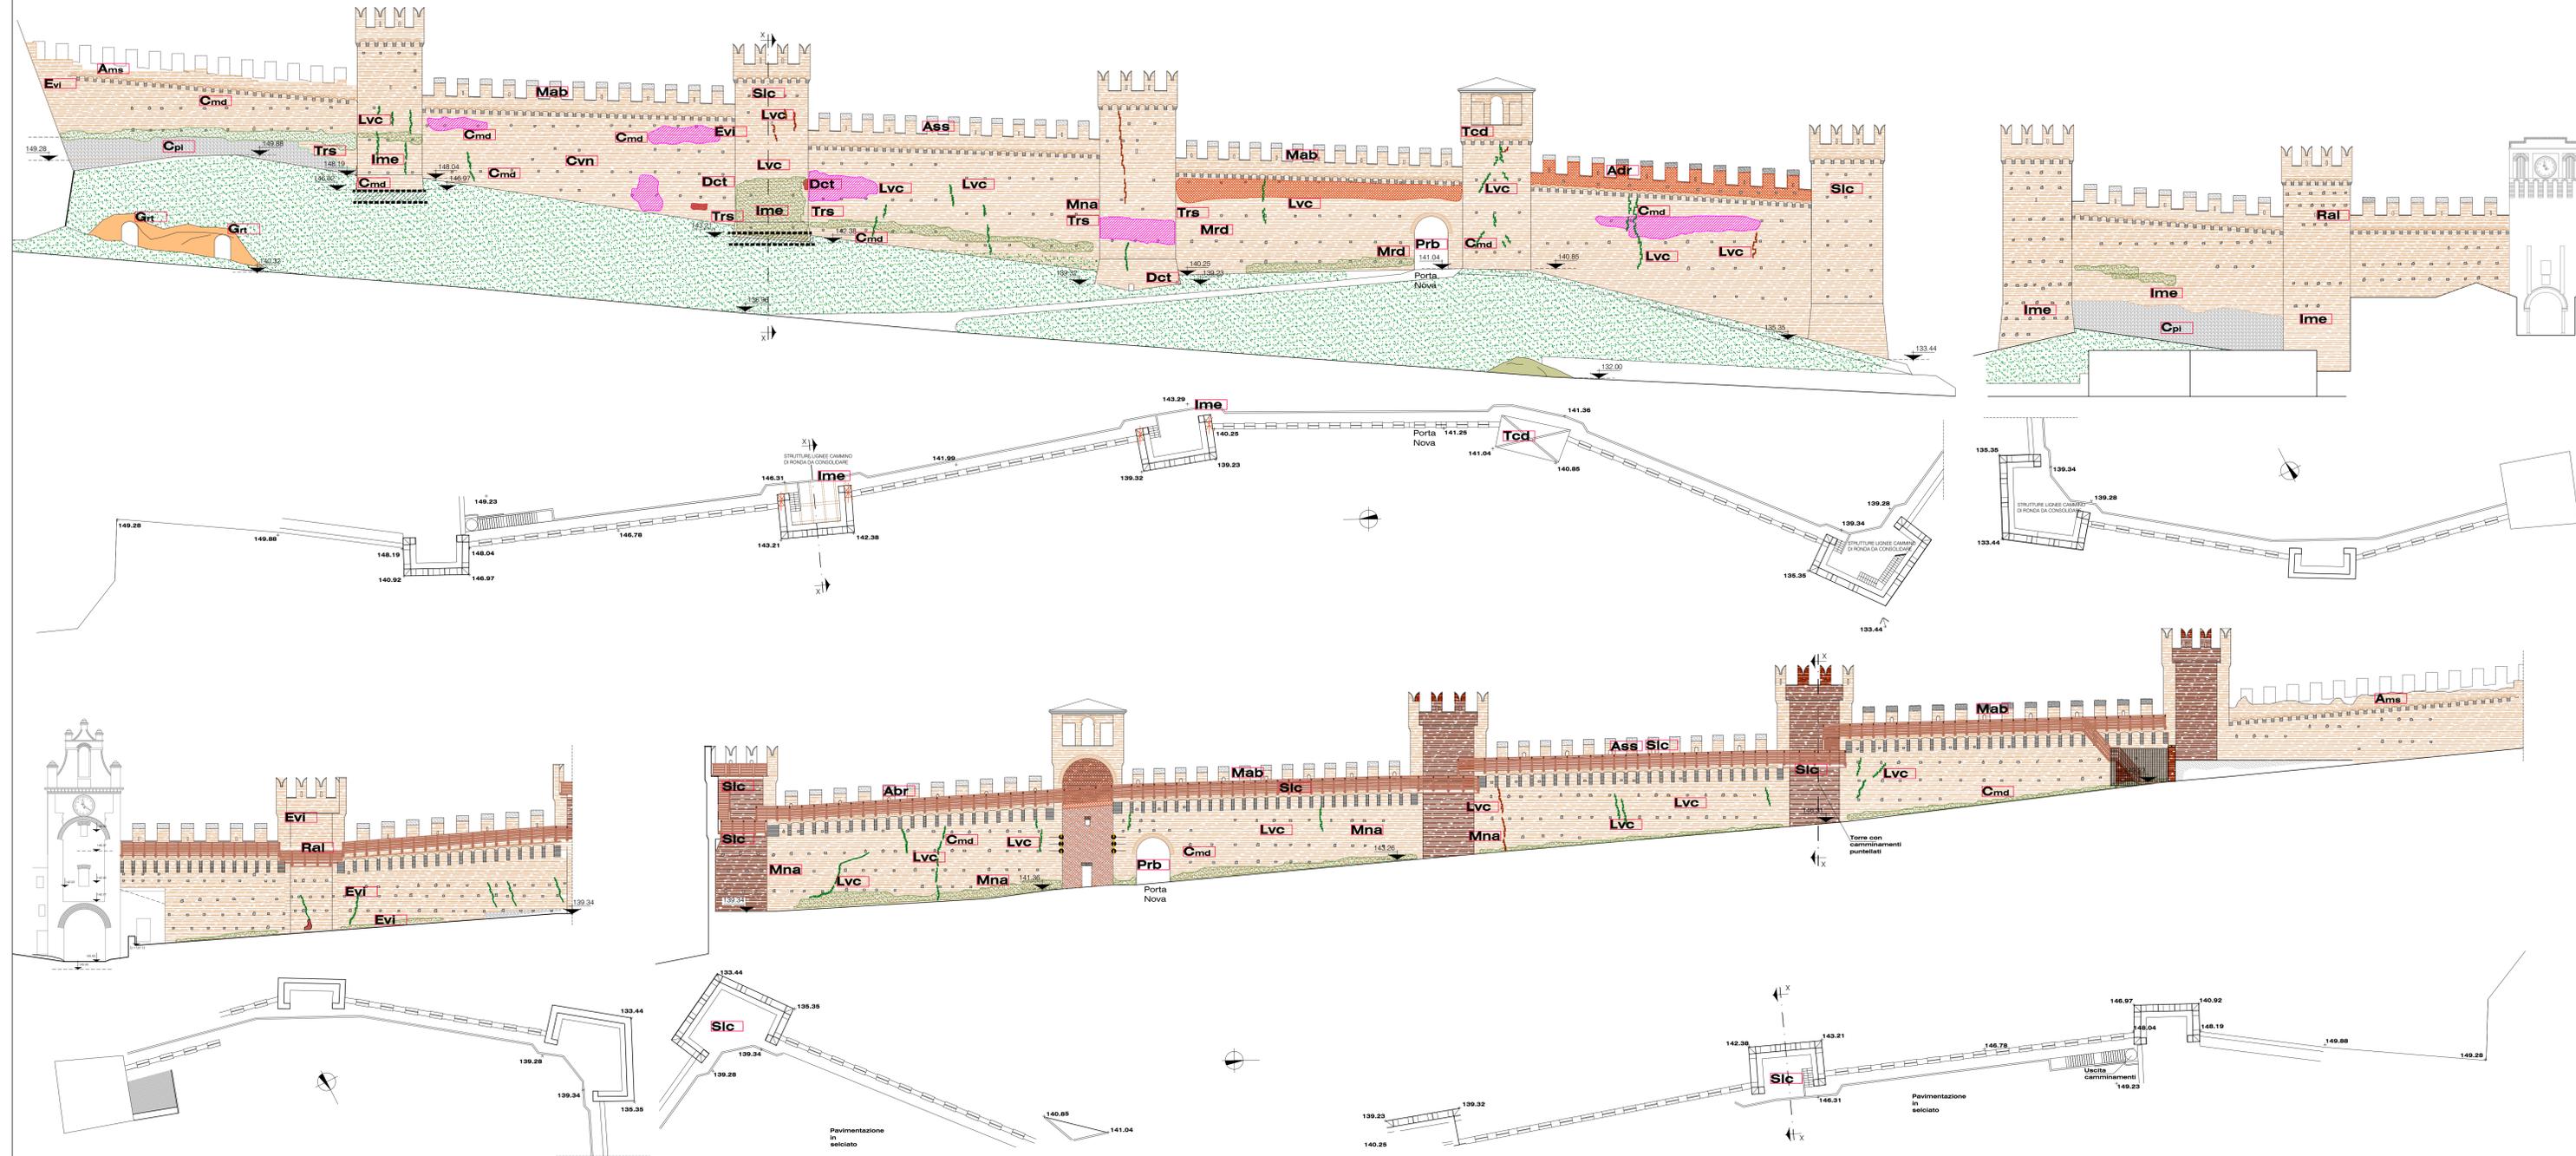
- Ams** APPARATO A SPORGERE PRIVO DI MERLI E CON ARCHETTI E BECCATELLI SCONNESSI
- Cmd** TRATTO DI CORTINA CON MATTONI PARZIALMENTE DEGRADATI CON CONNESSURE DISGREGATE

- Cpi** CORTINA IN PIETRA NELLA ZONA INFERIORE
- Grt** GROTTIE RICAVATE NEL TERRENO ROCCIOSO DI BASE
- Trs** TRATTO ANGOLARE DELLA TORRE RICOSTRUITO E SCONNESSO CON LESIONI E MURATURA DISGREGATA E DISTACCHI DAL MURO DI CORTINA

- Mab** MERLI DELL'APPARATO A SPORGERE RICOSTRUITI ED IN BUONO STATO DI CONSERVAZIONE
- Lvc** LESIONI CONTINUE VERTICALI SULLA CORTINA MURARIA
- Cvn** MURATURA DI CORTINA COMPOSTA DA MATTONI VECCHI ED INSERIMENTO DI NUOVI

- Ass** APPARATO A SPORGERE RICOSTRUITO CON MERLI, BECCATELLI ED ARCHETTI PARZIALMENTE SCONNESSI
- Mnd** MURATURA CON MATTONI NUOVI PARZIALMENTE DEGRADATI E CONNESSURE DISGREGATE

- Mrd** TRATTO DI CORTINA CON MURATURA RECENTE IN PARTE DISGREGATA
- Tcd** TORRE CAMPANARIA IN STATO DI PARTICOLARE DISSESTO IN SOMMITA' E CON ORNATO DA RICOMPORRE E LESIONI PASSANTI

- Adr** MERLI ED APPARATO A SPORGERE IN GRAVE DISSESTO CON BECCATELLI ED ARCHETTI DA RICOMPORRE E CONSOLIDARE
- Prb** PORTA DI INGRESSO AD ARCO CON MURATURA DA RIPRENDERE ALLA BASE DEI PIEDRITTI

- Abr** ARCHETTI E BECCATELLI DEL CAMMINAMENTO DI RONDA DA RICOMPORRE E/O RIPRENDERE
- Mna** TRATTO MURARIO D'ANGOLO RICOSTRUITO CON NUOVA MURATURA
- Ime** INFILTRAZIONE ACQUE METEORICHE DA ELIMINARE

- Ral** RICOMPOSIZIONE ARCHIBUGIERA LESIONATA
- Bpr** BUCHE PONTAIE DA RISAGOMARE
- Evi** ESTIRPAZIONE VEGETAZIONE INVASIVA
- Dct** DISTACCHI TRA MURATURE TORRE E CORTINA

- SOTTOFONDAZIONI
- RIPRESA A CUCII E SCUCII SULLE LESIONI
- SOSTITUZIONE DEI LATERIZI
- PIÚ DETERIORATI E STILATURA FACCIA VISTA
- CONSOLIDAMENTO ORDITURE LIGNEE
- CAMMINO DI RONDA CON SOSTITUZIONE ELEMENTI DANNEGGIATI
- RICONFORMAZIONE BUCHE PONTAIE LESIONATE
- ANCORAGGI CON BARRE IN ACCIAIO INOX
- BECCATELLI ED ARCHETTI DA CONSOLIDARE
- DISSESTI DEL PARAMENTO MURARIO
- CONNESSURE DISGREGATE
- INFILTRAZIONI ACQUE METEORICHE
- MURATURE DEGRADATE E CONNESSURE DISGREGATE
- CORTINA IN PIETRA
- LESIONI SULLE MURA DI CORTINA
- RIPRESE DANNEGGIATE SU LESIONI PREESISTENTI
- BUCHI PONTAI - (esemplificazione)
