Enrico Colosimo- relazione sullo stato di conservazione delle parti comuni di Palazzo Civita. Progetto di restauro

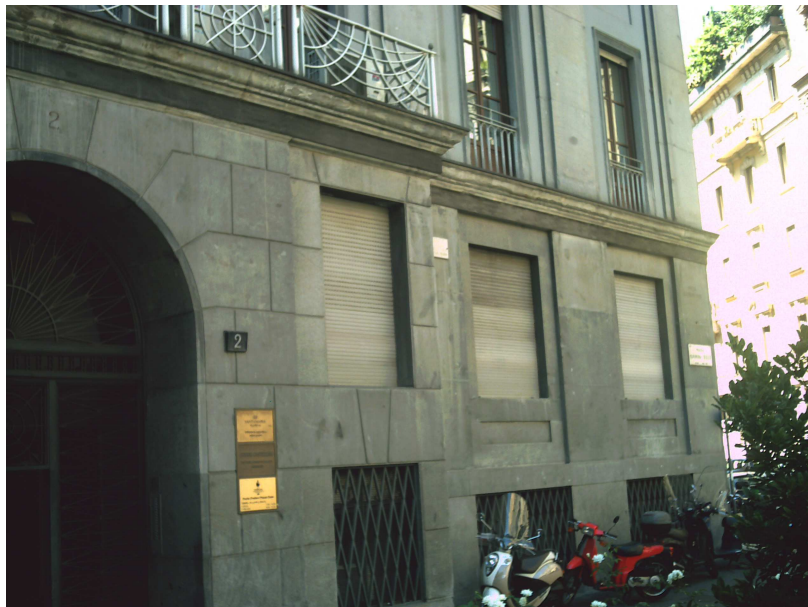
Lo stato di conservazione degli elementi lapidei che costituiscono la parte inferiore dei prospetti esterni (Piazza, Duse, Via Cossa, Via Salvini) è mediocre : ad una prima verifica il rivestimento in serizzo ha subito rilevanti danni dovuti sia all'usura del tempo che dagli agenti atmosferici inquinanti (chimici , gas liquidi ecc e biologici) e sbalzi termici e infine, per l'annosa presenza di alcuni graffiti vandalici nella parte inferiore di via Pietro Cossa.

Rivestimento lapideo esterno , dettaglio

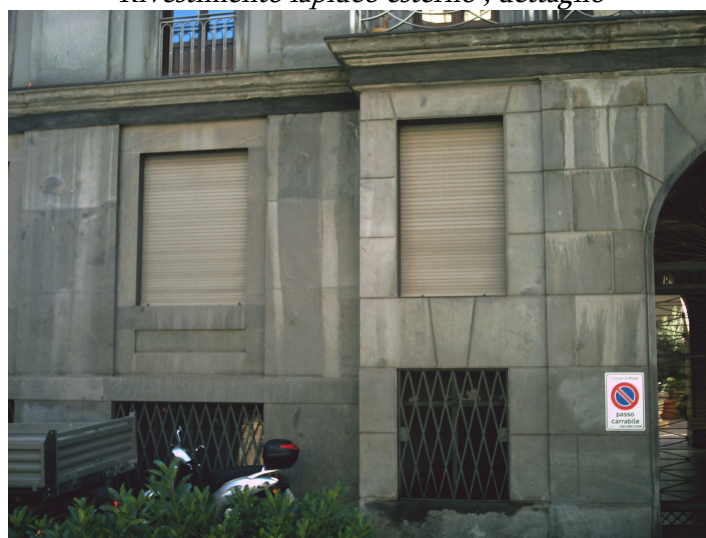
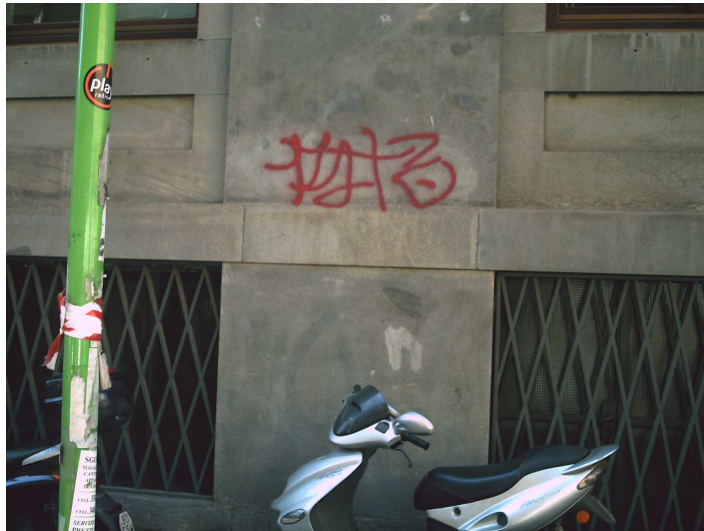
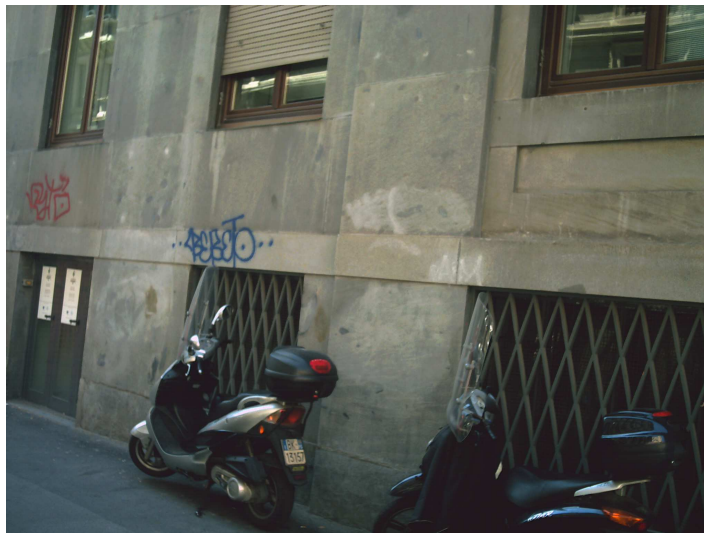
Per quanto riguarda i fenomeni di vandalismo presenti sulle superfici lapidee della facciata, e prevalentemente su Via Pietro Cossa , i materiali utilizzati per eseguire i graffiti sono i seguenti:

Graffiti, particolari

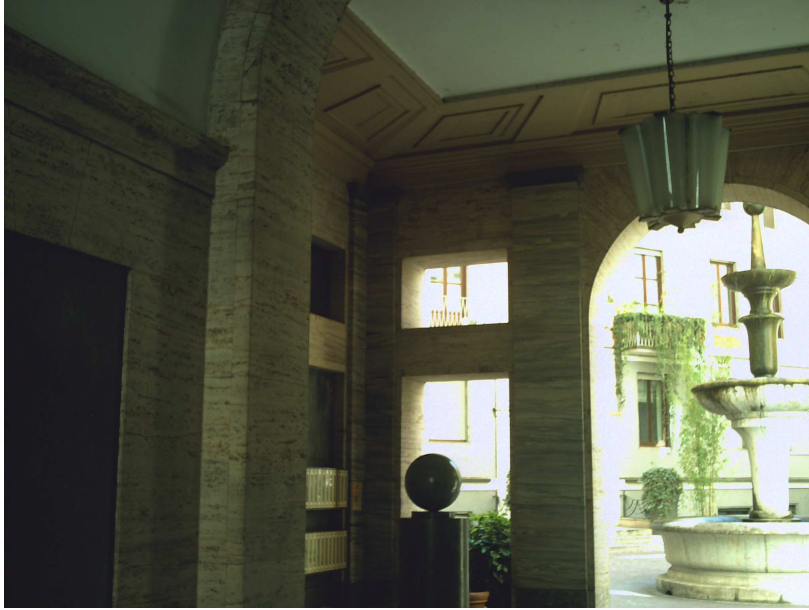
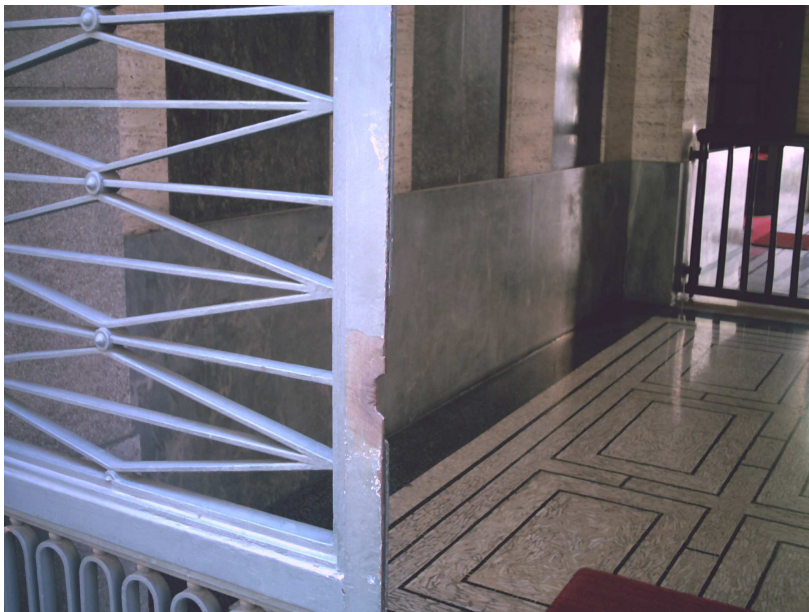
Atrio, particolari

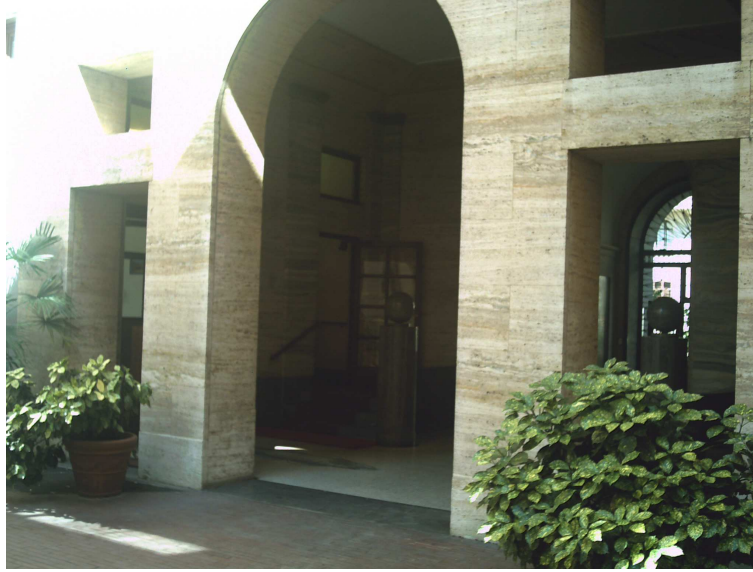
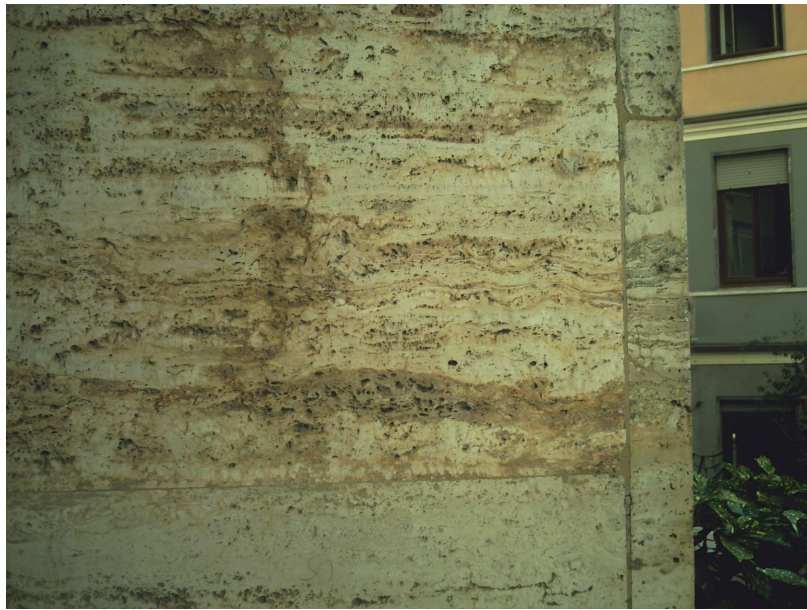
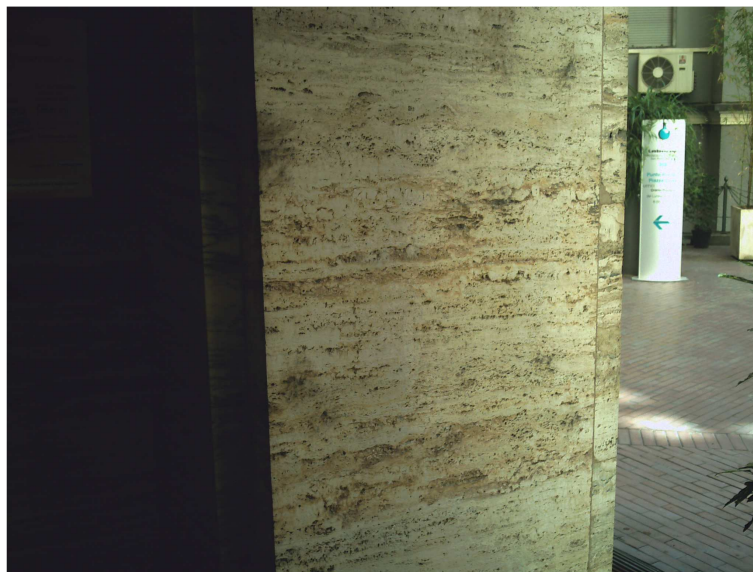
Altri dettagli travertino

Su tutta la superficie dei manufatti in pietra (Travertino e breccia) è evidente uno stato di alterazione cromatica di colore giallo, causato molto probabilmente da un precedente intervento di pulitura a base di solventi alcalini.

Per ciò che concerne la rimozione delle alterazioni giallastre del travertino, presenti in modo esteso su tutte le superfici e causate da un precedente intervento di pulitura probabilmente a base di acidi, la tecnica adottata si dovrà basare sul principio della diagnostica preliminare di laboratorio, che rappresenta uno dei postulati primari che vincolano qualsiasi intervento e provvedimento conservativo da adottare sugli edifici tutelati dallo Stato.

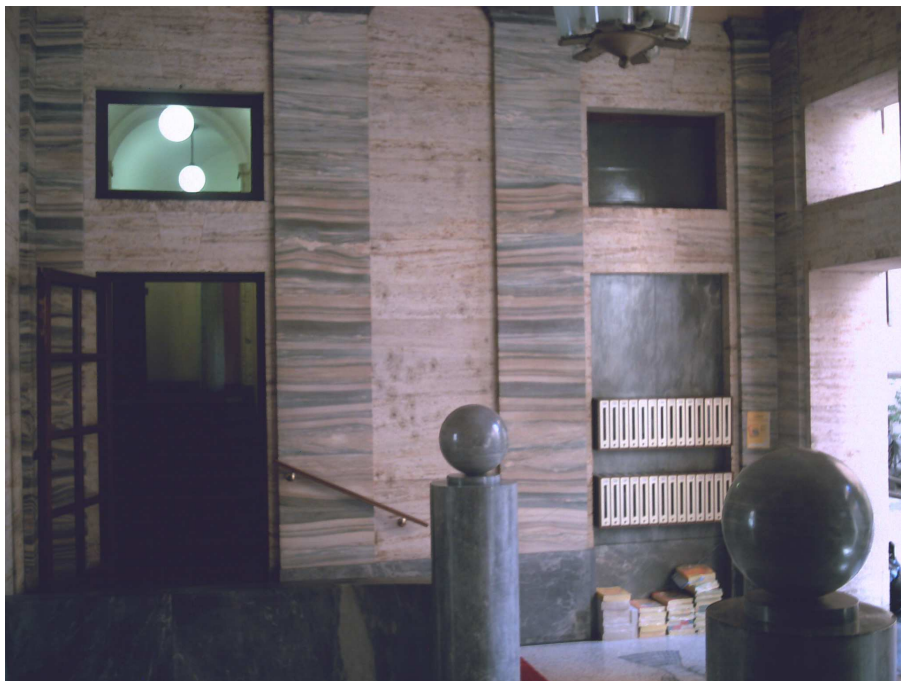
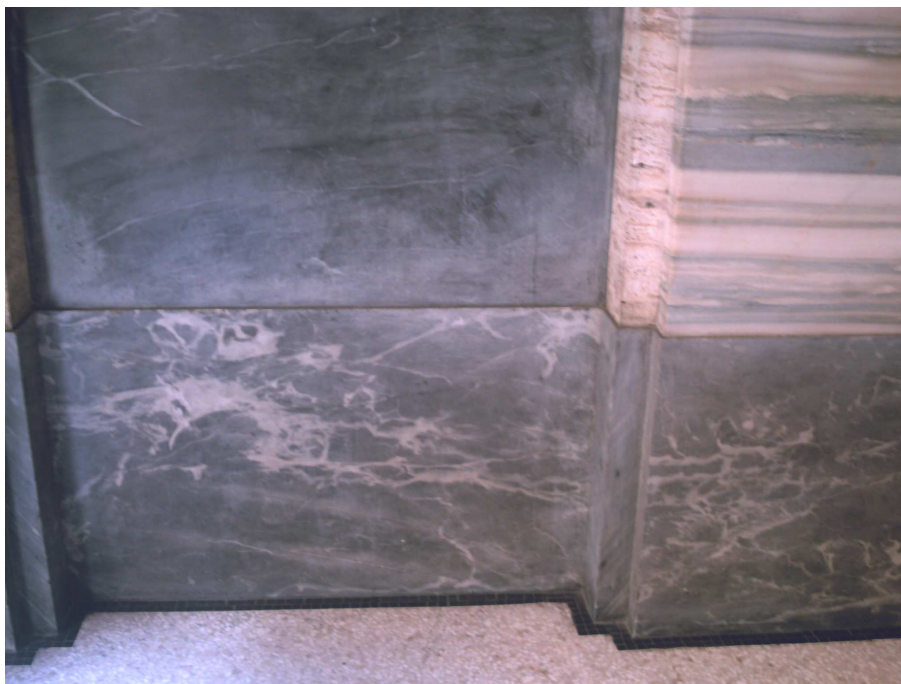
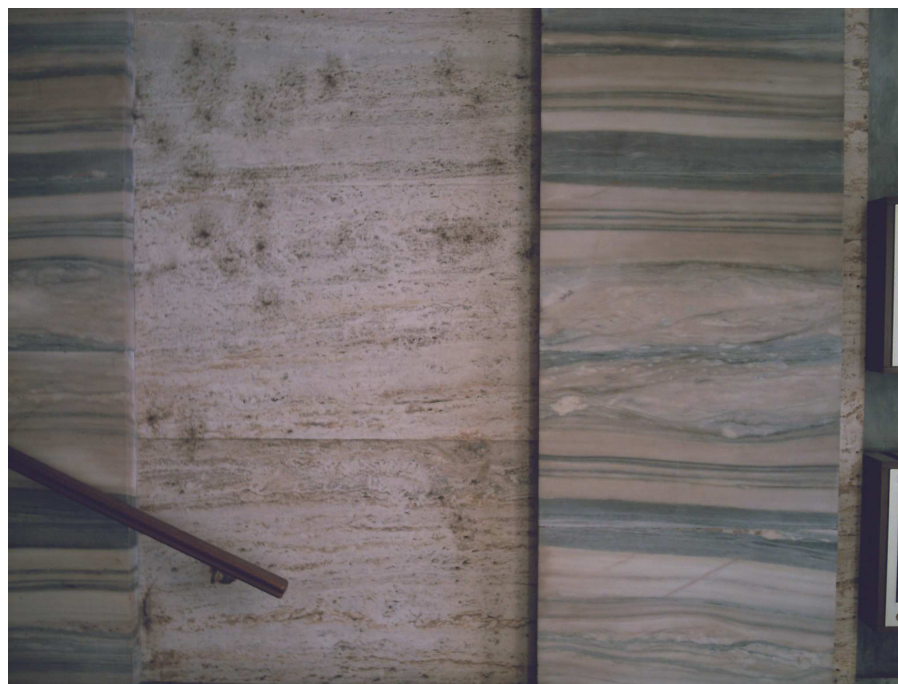
Alterazioni cromatiche estese: dovute ad una precedente opera di pulitura a base di acidi. Porosità estese, connaturate alle caratteristiche morfologiche del supporto.

Depositi superficiali di materiali estranei di varia natura, quali ad esempio, polvere, terriccio, guano, ed elementi ferrosi dovuti al passaggio del tram. ecc.. Ha spessore variabile, generalmente scarsa coerenza e aderenza al materiale sottostante. Si presenta diffusamente sul supporto lapideo anche in prossimità delle rotaie.

Croste nere: Modificazione dello strato superficiale del materiale lapideo. Di spessore variabile, generalmente dura, distinguibile dalle parti sottostanti per le caratteristiche morfologiche e, spesso, per il colore. Può distaccarsi anche spontaneamente dal substrato che, in genere, si presenta disgregato e/o polverulento.

Particolari dei rivestimenti

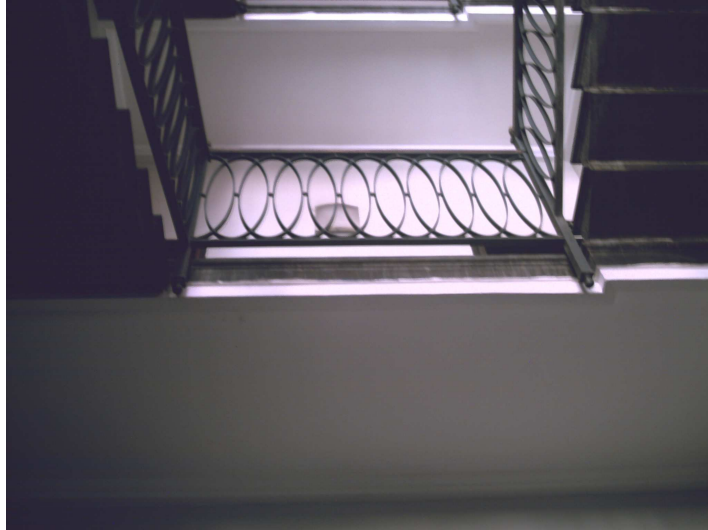
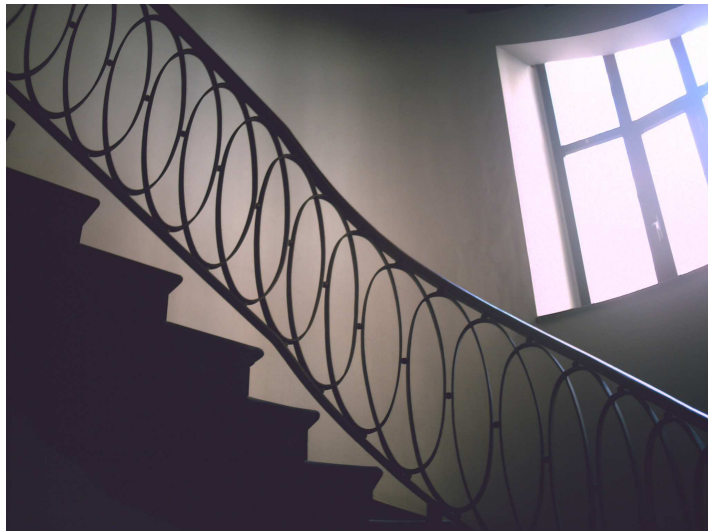
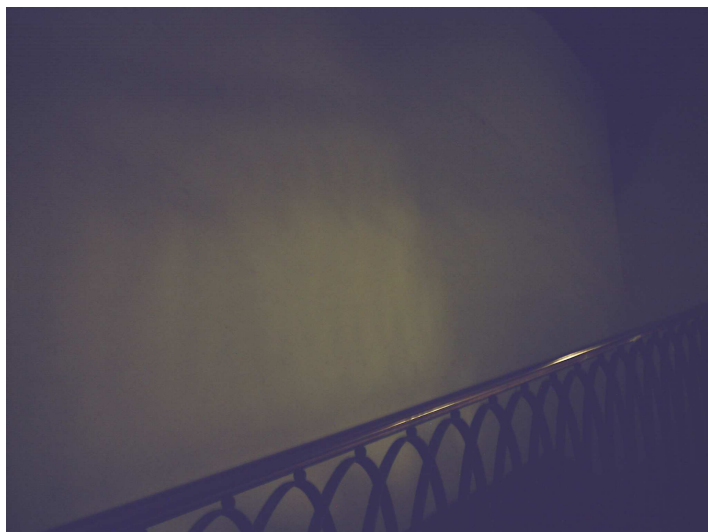
Vano scale

I soffitti degli atrii e i cinque vani scale si trovano in mediocre stato di conservazione ; oltre ad una tinteggiatura visibilmente consunta e ossidata si può riscontrare , su tutte le superfici pittoriche uno strato pulverulento coperto da particellato di agenti atmosferici , con fenomeni localizzati di lacune del colore ,sollevamenti , fessurazioni e crepe, esfoliazioni e caduta di materiale. Inoltre , l'evidente sovrapposizione di varie stesure pittoriche , dal carattere prevalentemente manutentivo , evidente soprattutto sulle pareti dei vani scale, consiglia l'esecuzione preliminare di alcuni sondaggi stratigrafici , al fine dell'individuazione del colore originale.

Qualunque tinteggiatura o coloritura o verniciatura dovrà essere preceduta da una conveniente ed accurata preparazione delle superfici , e precisamente da raschiature, scrostature , eventuali riprese di spigoli e tutto quanto occorre per uguagliare le superfici medesime.

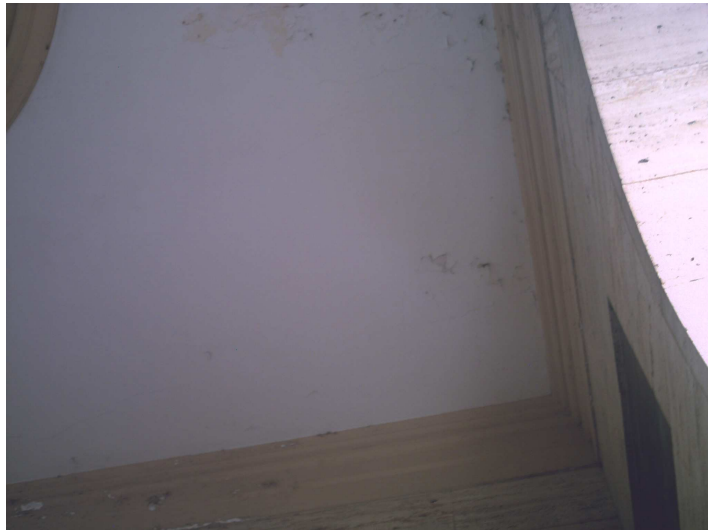
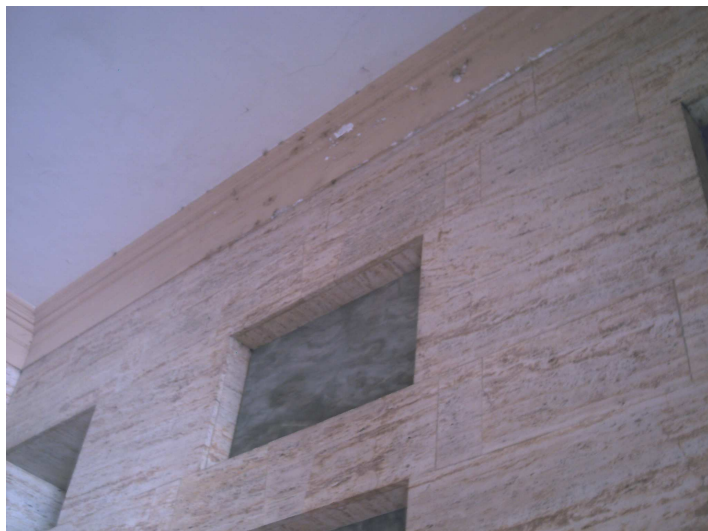
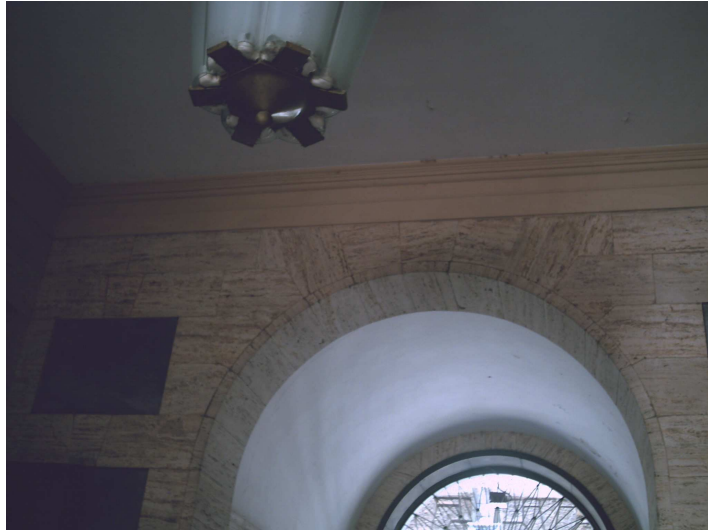
Soffitti d'entrata , particolari

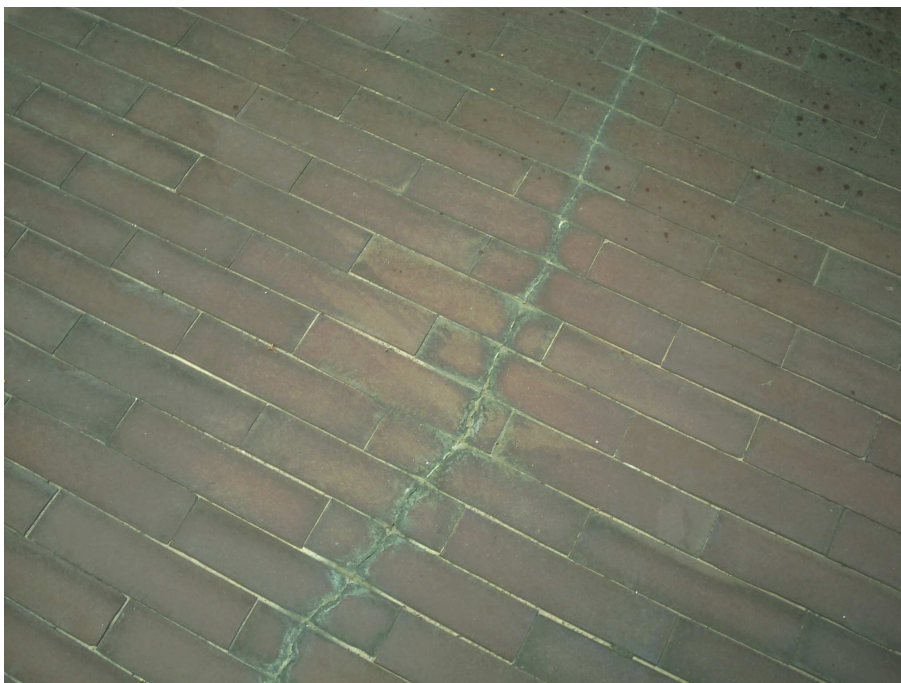
Il pavimento dei cortili è composto da piastrelle in Clinker e si riscontra un quadro fessurativo evidente tra le connessioni della spina di pesce. I corsi della spina tendono a separarsi , e inoltre le tavelle presentano rotture , depositi scuri, efflorescenze ,crepe , fessure e umidità di risalita, dovuta ad una mancata manutenzione, ma anche alla contiguità con la fontana , che causa, per lo scorrimento continuo dell'acqua all'interno della vasca , zone di umidità esterne al corpo ,incidendo in maniera rilevante su pavimento piestrallato.

In proposito la tubatura interna d'acqua della fontana (costantemente aperta tutta l'anno per l'irrigazione della vasca)) ha creato chiare zone di umidità , provocando sulla superficie delle piastrelle in cotto, sollevamenti e fessurazioni estese.

Dettaglio ravvicinato delle piastrelle

L'intervento di conservazione delle pavimentazioni in cotto verrà eseguito solo dopo la completa verifica del loro stato di degrado . L'individuazione dei sistemi di posa a di ancoraggio al supporto , l'eventuale identificazione di precedenti trattamenti , l'eliminazione di eventuali cause generanti le patologie di aggressione (perdite d'acqua, forte umidità ambientale , umidità da risalita e da condensa , cause meccaniche).

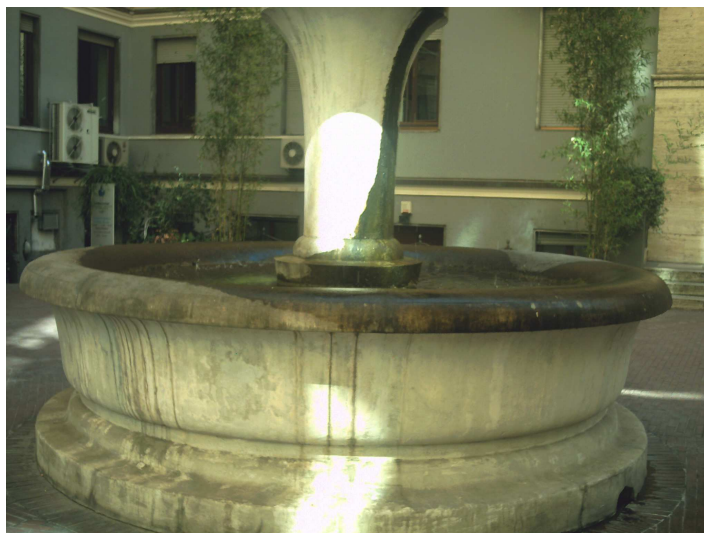
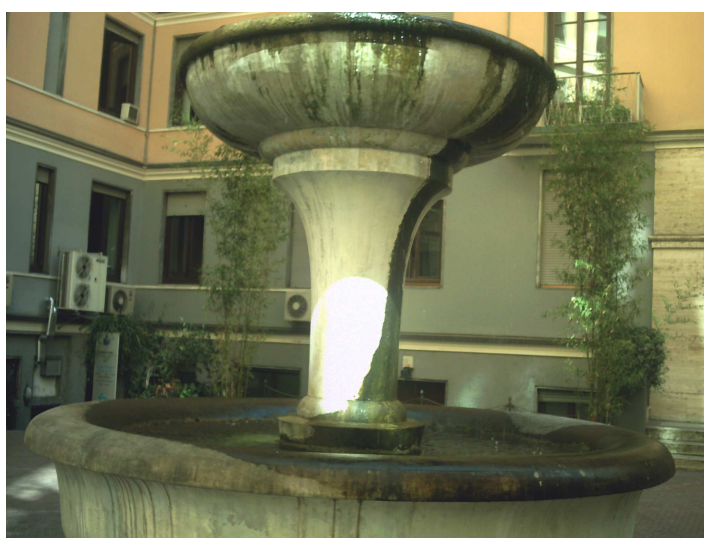
Lo stato di conservazione della fontana è mediocre : sono presenti in modo esteso depositi vegetativi, microflora, muschi e licheni su buona parte del rivestimento superficiale causati dalla insufficienza di manutenzione , che deve essere eseguita (nel caso di manufatti di questo genere) periodicamente.

Particolari della vasca della fontana

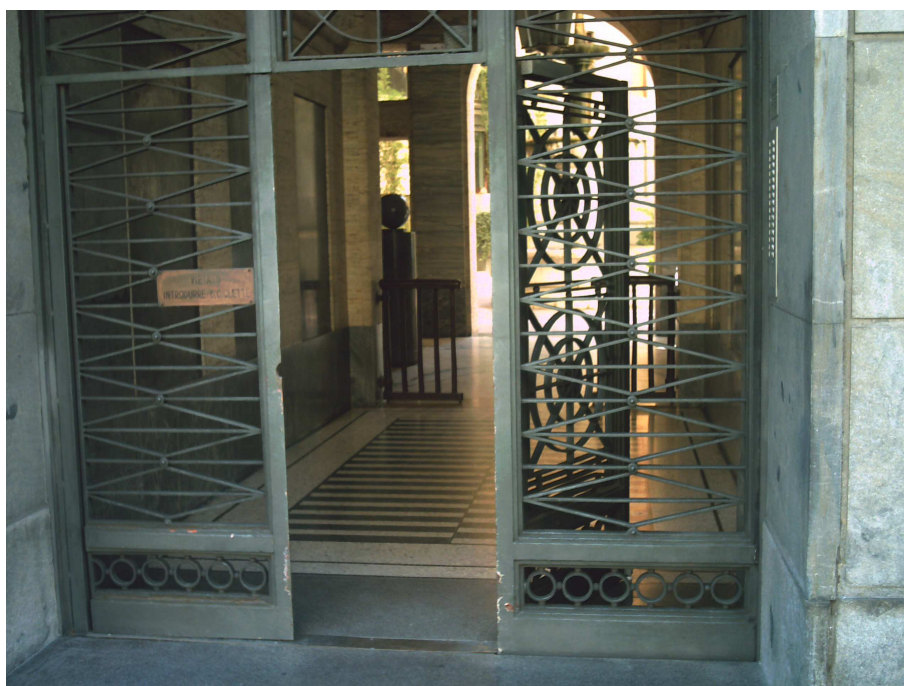
Raramente i fenomeni di corrosione si diffondono in maniera omogenea con spessore di attacco costante, anzi molto spesso, come in questo caso, si concentrano nelle zone di attacco, senza allargarsi troppo in superficie, ma entrando in profondità, con distruzione del reticolo cristallino, e producendo cavità che determinano una fragilità progressiva alla corrosione.

Veduta di un cancello

Il primo trattamento superficiale da eseguire sarà la rimozione della ruggine in modo completo dalle parti corrose oppure togliendo subito/ solo le parti incoerenti.

Si potrà pertanto agire mediante spazzolatura e/o sabbiatura.

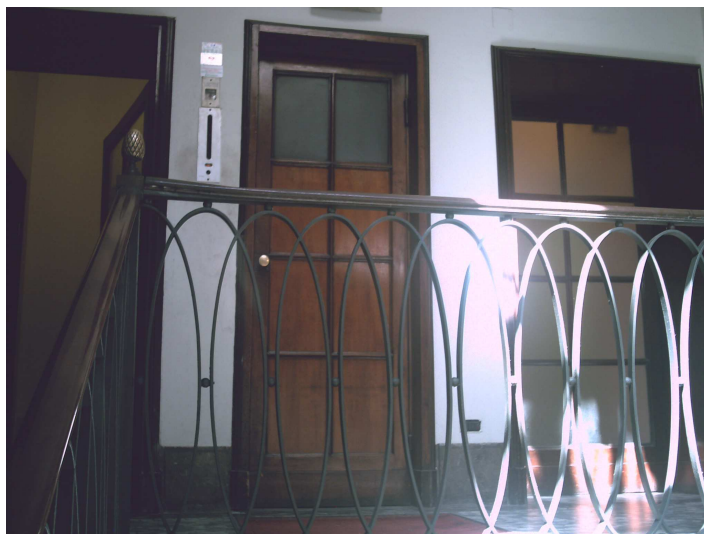
Ascensore Stigler Otis

Nei vani scale dello Stabile che da sul lato via Pietro Cossa tutti gli ascensori (con porte in legno ,ad apertura manuale , sia padronale che di servizio) sono di costruzione Stigler Otis. Tutti gli impianti , seppure costantemente controllati dalla Ditta di manutenzione risentono anch'essi dell'usura meccanica a cui sono stati soggetti nel corso degli anni : i difetti maggiormente riscontrabili sono nella difficoltà evidente nell'aprire porte obsolete (come gli ascensori della Stigler Otis) o nei periodici arresti degli impianti di ascensori della Bosisio.

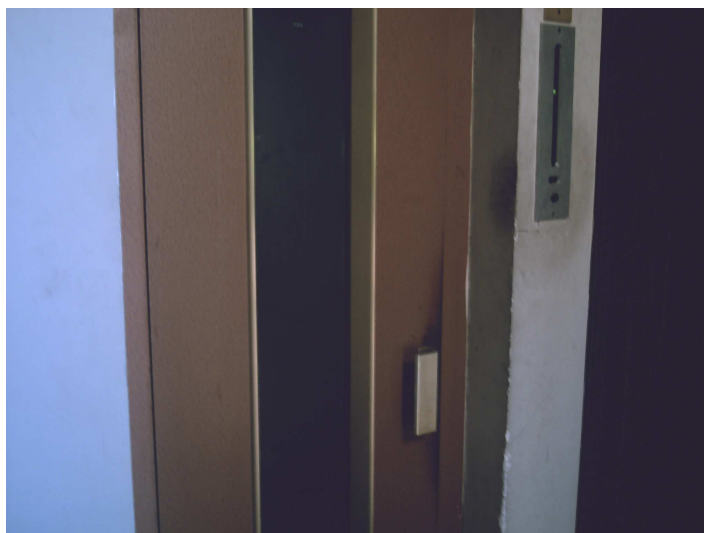
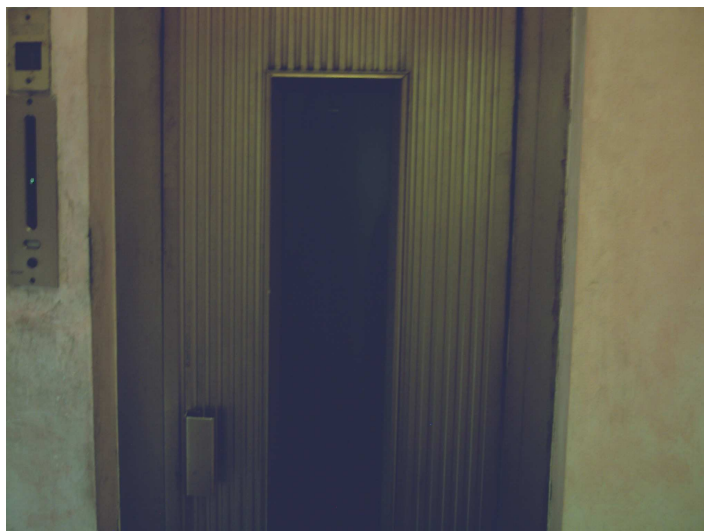
Ascensori Bosisio, particolari

Spazi di sicurezza insufficienti nella testata e nella fossa.
Mancanza di un dispositivo di chiusura automatico delle porte scorrevoli..
Inadeguata resistenza al fuoco delle porte di piano.
Periodici arresti degli impianti.
