**PROGETTO DEFINITIVO:** Restauro della Cassa Amonica nella Villa Comunale di Napoli

**OGGETTO:** Stato dei luoghi

Progetto interventi

**TAV 7**

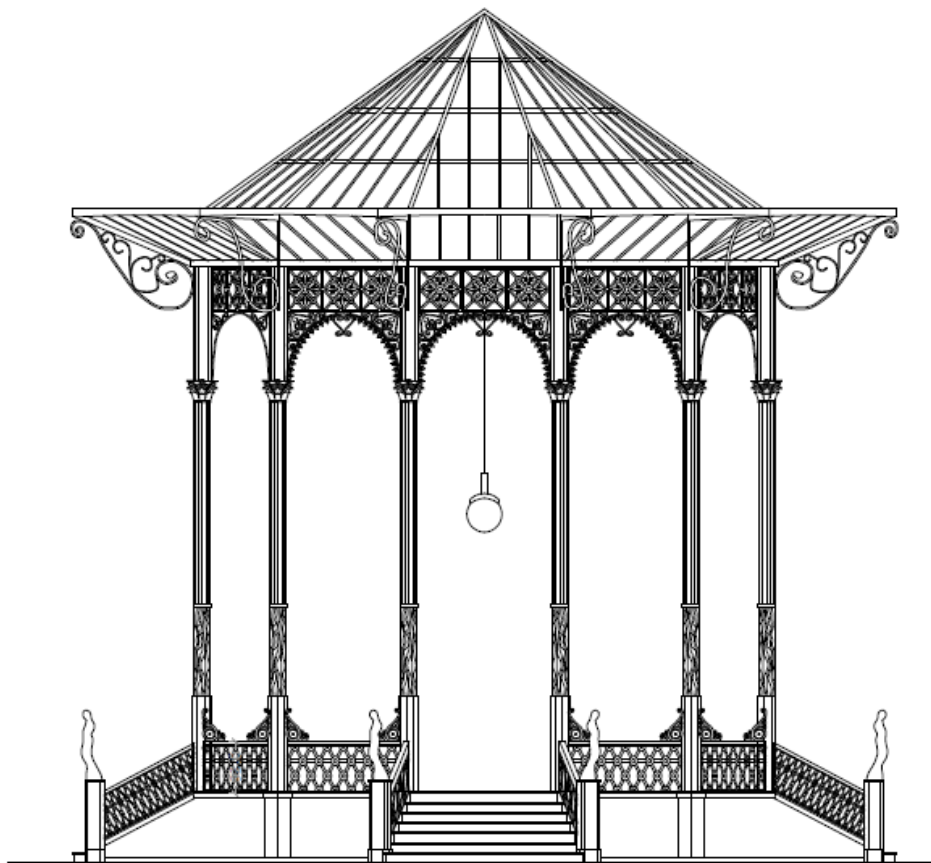
## Restauro e rimontaggio pensilina esterna

A-ghisa	<ol style="list-style-type: none"> <li>1. Corrosione/ossidazione</li> <li>2. Sconnessione</li> <li>3. Sfaldatura</li> <li>4. Alterazione cromatica</li> <li>5. Decoazione protezione finale</li> </ol>	<ol style="list-style-type: none"> <li>1. Sabbatura superfici metalliche</li> <li>2. Rimozione elementi pericolanti</li> <li>3. Verifica ed integrazione, fissaggio elementi plastici</li> <li>4. Integrazione elementi metallici strutturali ferrosi e non ferrosi</li> <li>5. Conversione fenomeni di ossidazione</li> <li>6. Sigillatura dei fenomeni di distacco con resine bi componenti additivate ad elementi ferrosi micronizzati ( stuccatura)</li> <li>7. Integrazione plastica e decorativa</li> <li>8. Protezione finale con effetto a finto bronzo</li> <li>9. Trattamento antigraffiti</li> </ol>

B-pioppo	<ol style="list-style-type: none"> <li>1. Sporco diffuso e generalizzato</li> <li>2. Sconnessione localizzata</li> </ol>	<ol style="list-style-type: none"> <li>1. Pulitura</li> <li>2. Stuccatura localizzata</li> <li>3. Consolidamento e protezione finale in un'unica fase</li> <li>4. Trattamento antigraffiti</li> </ol>

C-marmo	<ol style="list-style-type: none"> <li>1. Sporco diffuso e generalizzato</li> <li>2. Sconnessione localizzata</li> </ol>	<ol style="list-style-type: none"> <li>1. Pulitura</li> <li>2. Stuccatura localizzata</li> <li>3. Consolidamento e protezione finale in un'unica fase</li> <li>4. Trattamento antigraffiti</li> </ol>

D-legno	<ol style="list-style-type: none"> <li>1. Aridità del supporto</li> <li>2. Fessurazione</li> <li>3. Imbarcamento</li> <li>4. Svergolatura</li> </ol>	<ol style="list-style-type: none"> <li>1. Spolvero superfici</li> <li>2. Pulitura superfici</li> <li>3. Consolidamento</li> <li>4. Lucidatura</li> <li>5. Protezione finale</li> </ol>

E-vetro	<ol style="list-style-type: none"> <li>1. Sporco diffuso e generalizzato</li> <li>2. Elementi compromessi</li> </ol>	<ol style="list-style-type: none"> <li>1. Rimozione dalla sede</li> <li>2. Pulitura</li> <li>3. Sostituzione elementi compromessi</li> <li>4. Verifica e integrazione sistema ancoraggio</li> <li>5. Ricollocazione in sede</li> </ol>

I-impianto elettrico	<ol style="list-style-type: none"> <li>1. Impianto non a norma</li> </ol>	<ol style="list-style-type: none"> <li>1. Realizzazione di vano tecnico elettrico e audio</li> <li>2. Realizzazione impianto di messa a terra</li> </ol>
