**RELAZIONE TECNICA SULL'INTERVENTO DI RIMOZIONE DELL'INTONACO NON ORIGINALE PRESENTE ALLE PARETI DECORATE DELLA CAPPELLA GENTILIZIA DI VILLA SIMONETTA.**

**INIZIO LAVORI : 3 FEBBRAIO 2003 .**

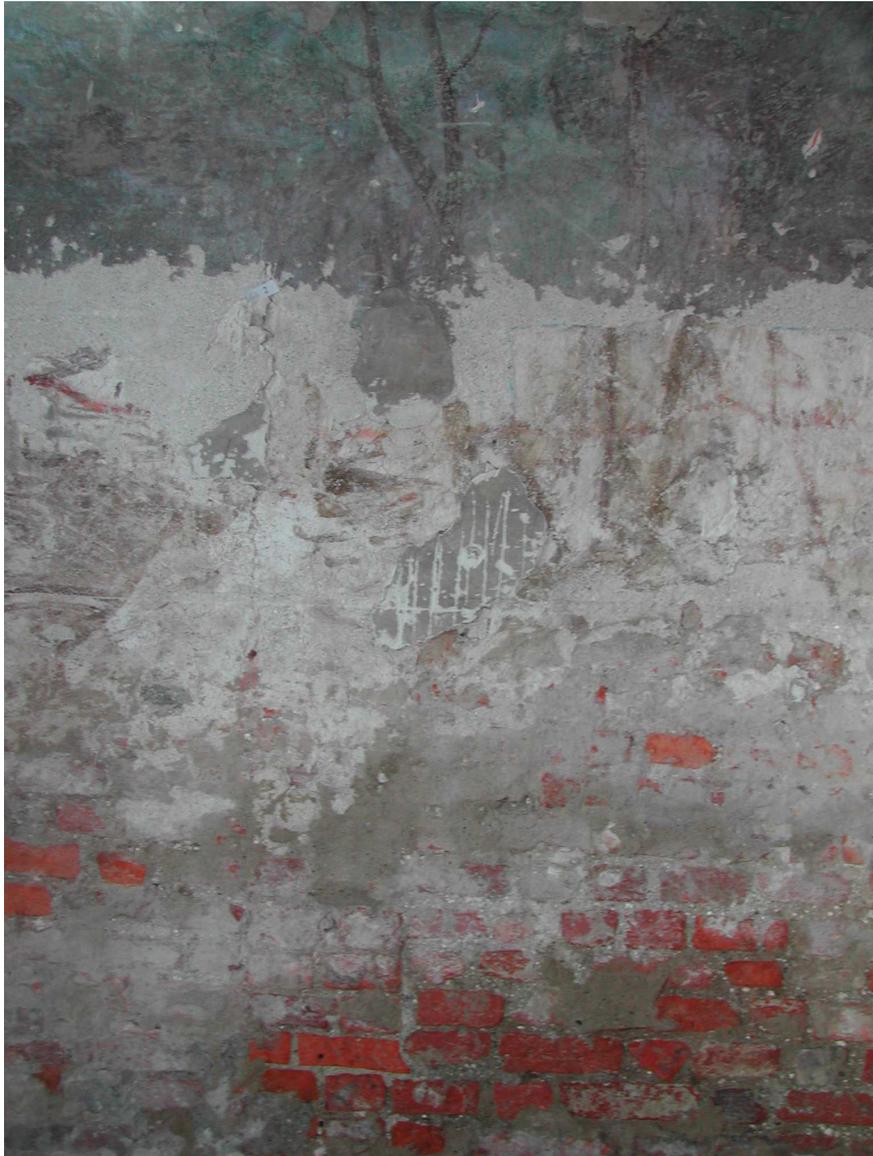
Si è quindi iniziata la rimozione della malta cementizia posta nella zona inferiore della parete decorata a sinistra dell'entrata : l'opera di demolizione , eseguita con microscalpelli meccanici, bisturi e spazzole, ha svelato alcuni resti di intonaco da preparazione in una zona estesa per circa 30 cm. di larghezza per 150 cm. di lunghezza.(vedi foto allegate n.1, 2, 3 ).

Foto n. 1 Frammenti di intonaco a calce originale , ritrovati durante l'intervento di rimozione della malta cementizia nella zona inferiore della decorazione parietale sinistra.

A protezione delle parti originali scoperte, si è provveduto ad intervenire con un consolidamento sia di superficie che in profondità mediante impregnazione di resina acrilica compatibile (acril33), diluita al 7% in emulsione acquosa, con velinatura protettiva.

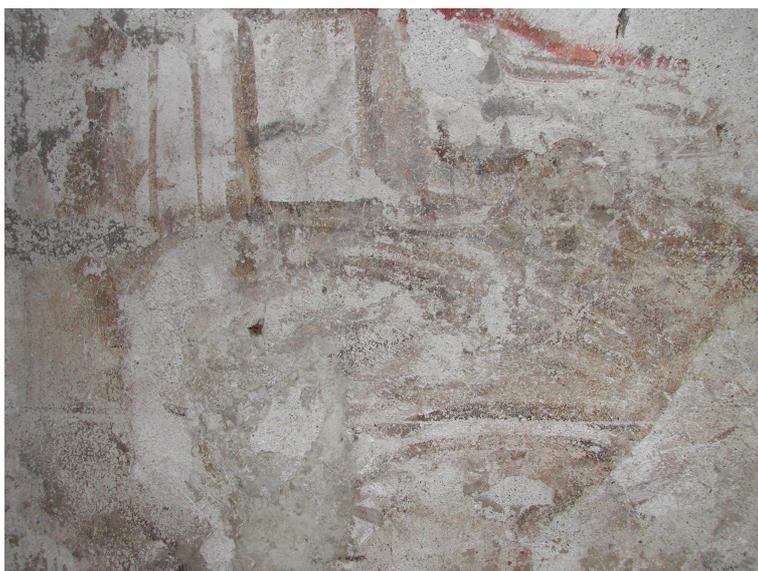
Foto n.2 , particolare ravvicinato di alcune parti di intonaco di preparazione a calce ,originale .

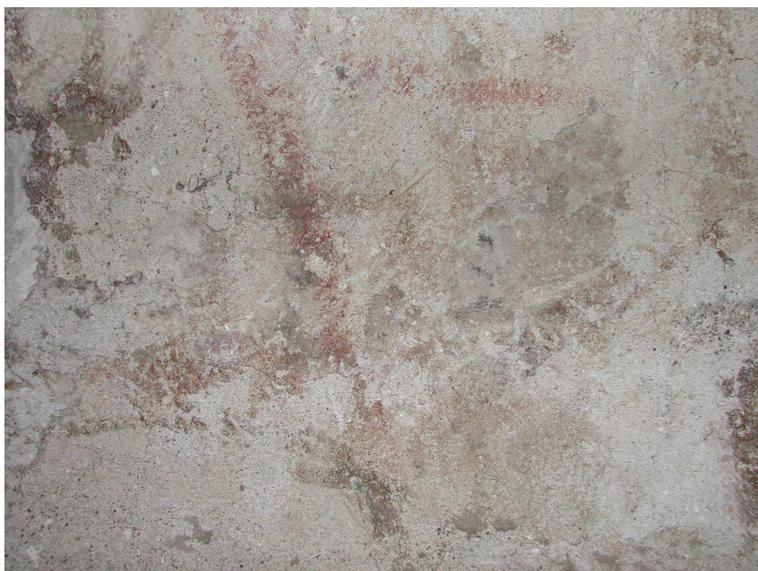
Foto n.3 , frammenti di intonaco a calce ritrovato durante la rimozione della malta cementizia , risalenti presumibilmente alla sinopia.

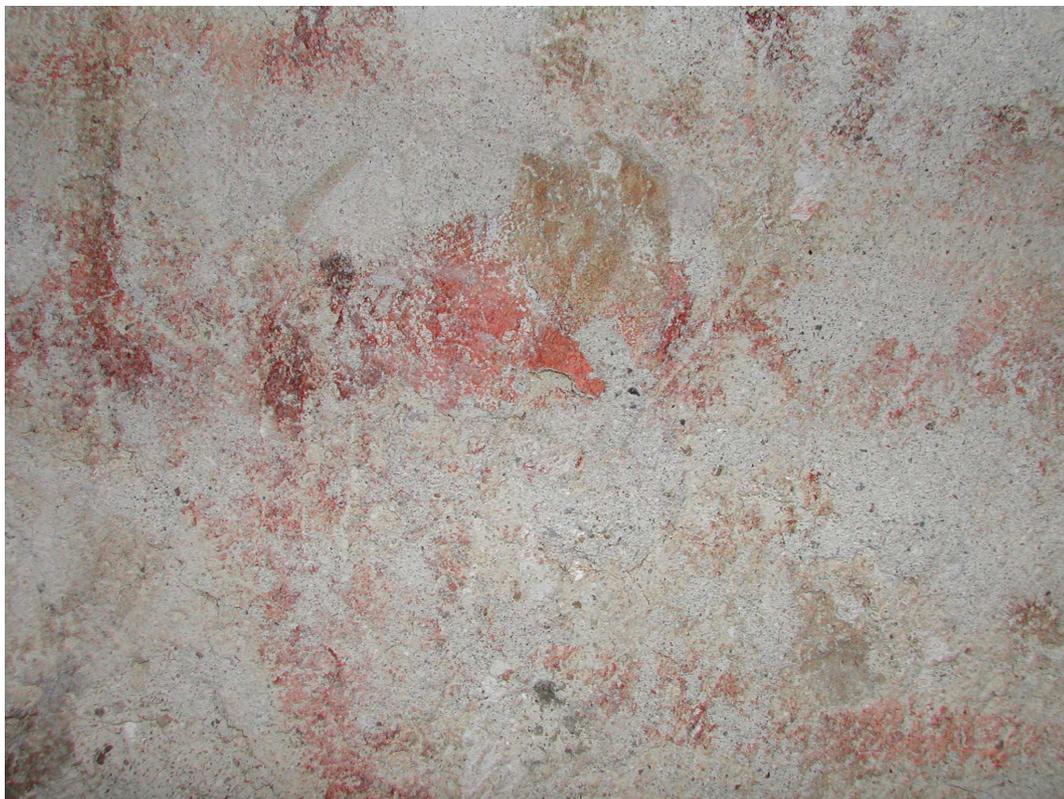
In tale contesto quindi , nel rilevare l' ampiezza della presenza dell'elemento originario di preparazione che costituiva il materiale a base di calce più autentico , si riscontravano , e la documentazione fotografica eseguita in proposito lo testimonia, alcuni frammenti , seppure di dimensioni ridotte, di una stesura ,a velatura, policroma superiore per strato al materiale a calce ritrovato nella fasi di scoprimento. (vedi foto n.4, 5, 6 ,).

Foto n. 4 . Frammenti di velature rilevate in prossimità della sinopia.

Queste tracce di colore, confermano l'ipotesi nella presenza di velature date originariamente e presumibilmente a fresco, componenti di una decorazione precedente alla superficie policroma attuale.

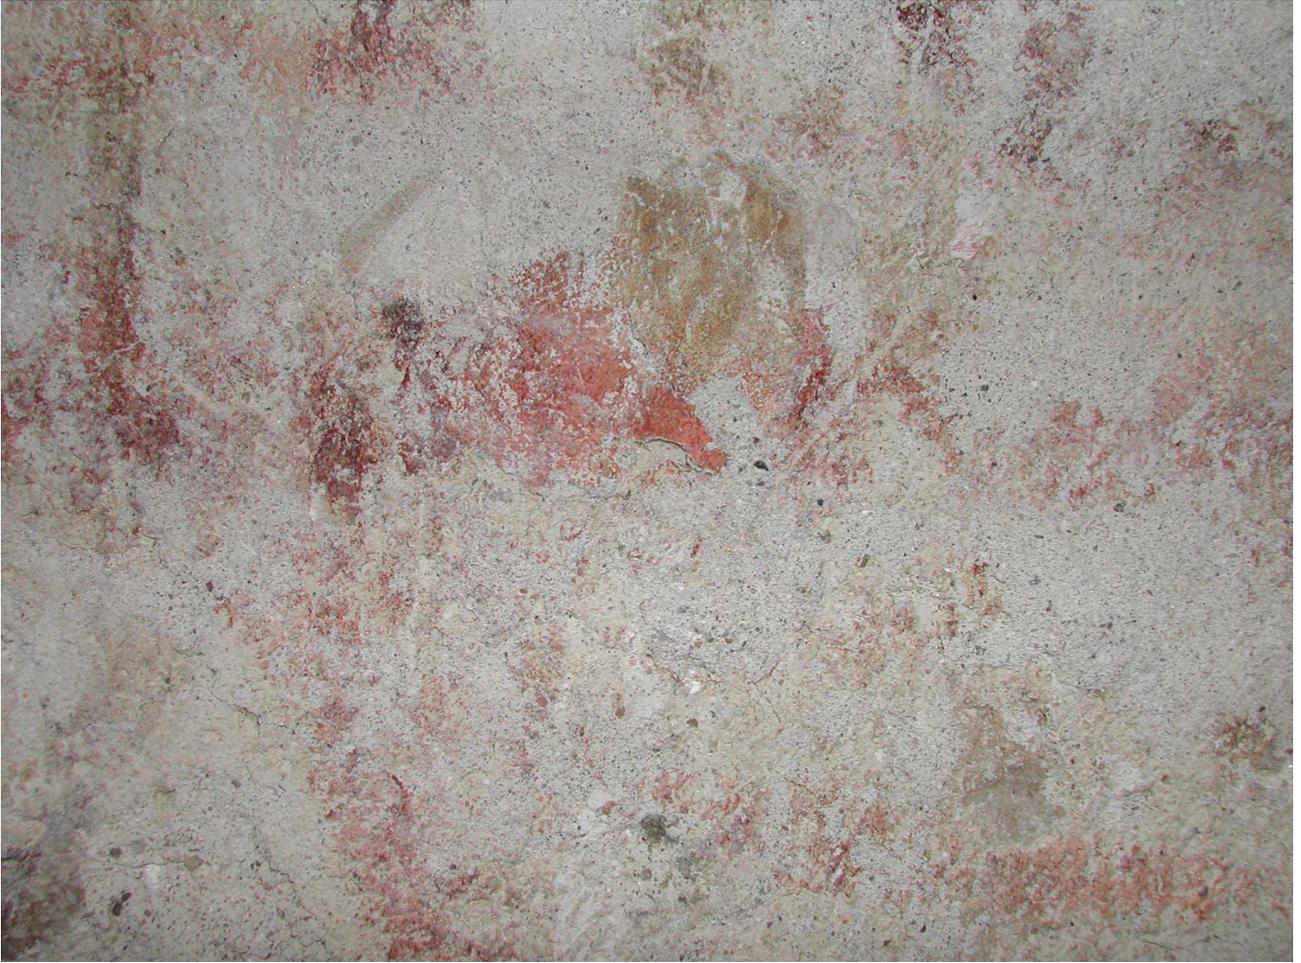
Foto n.5 Particolare ingrandito della velatura a fresco.

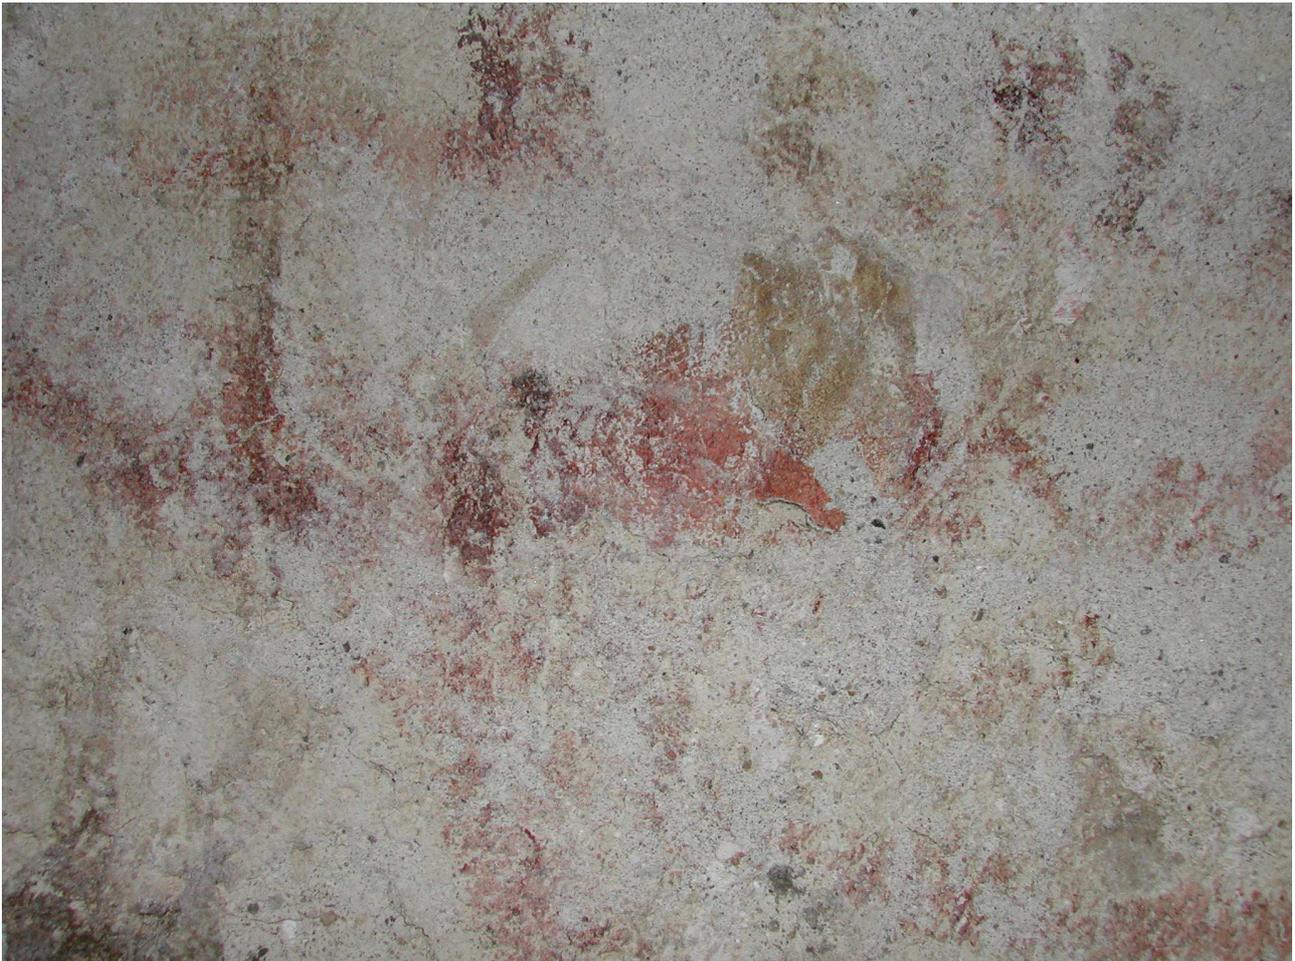
Foto n.6 Ingrandimento delle zone circostanti le velature a fresco

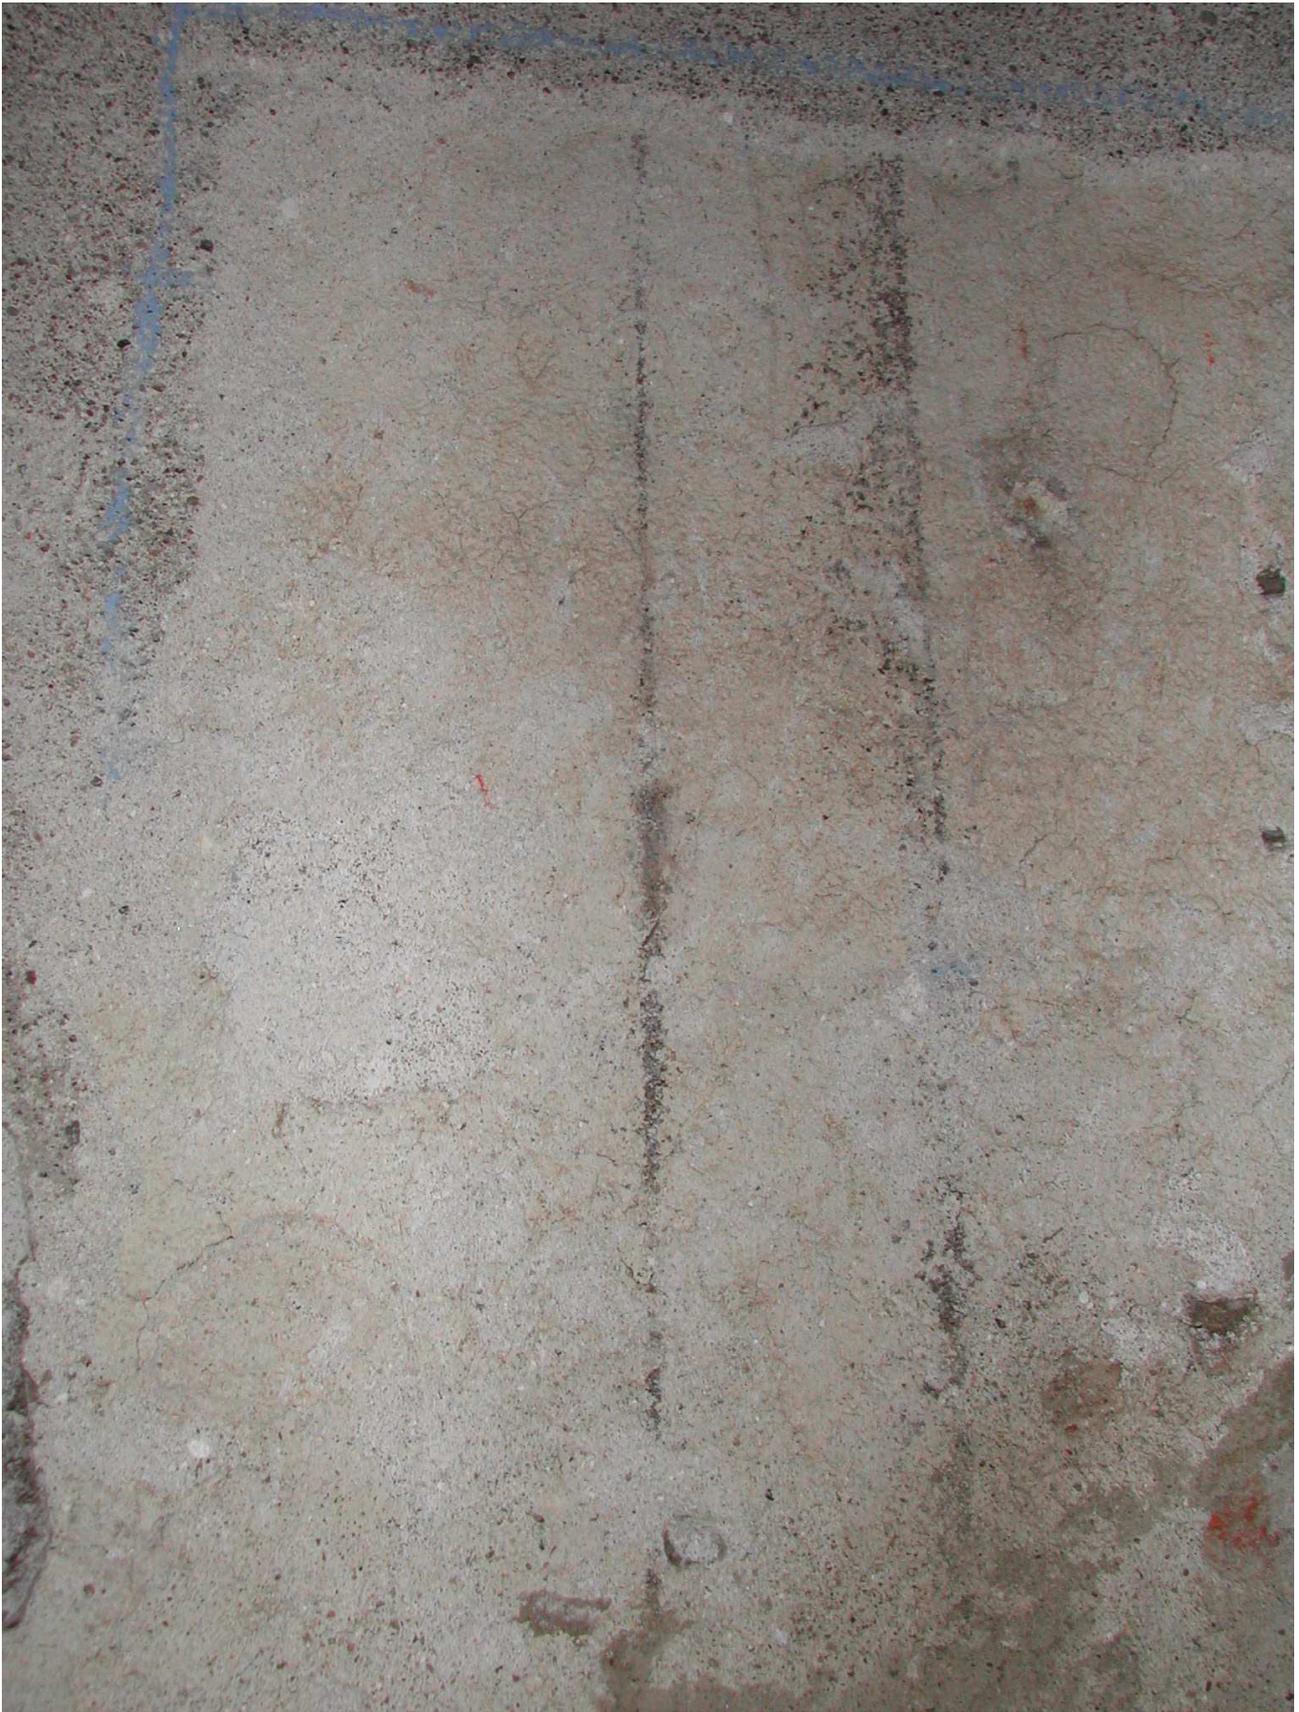
Foto n. 8 . Particolare di intonaco a calce originale.

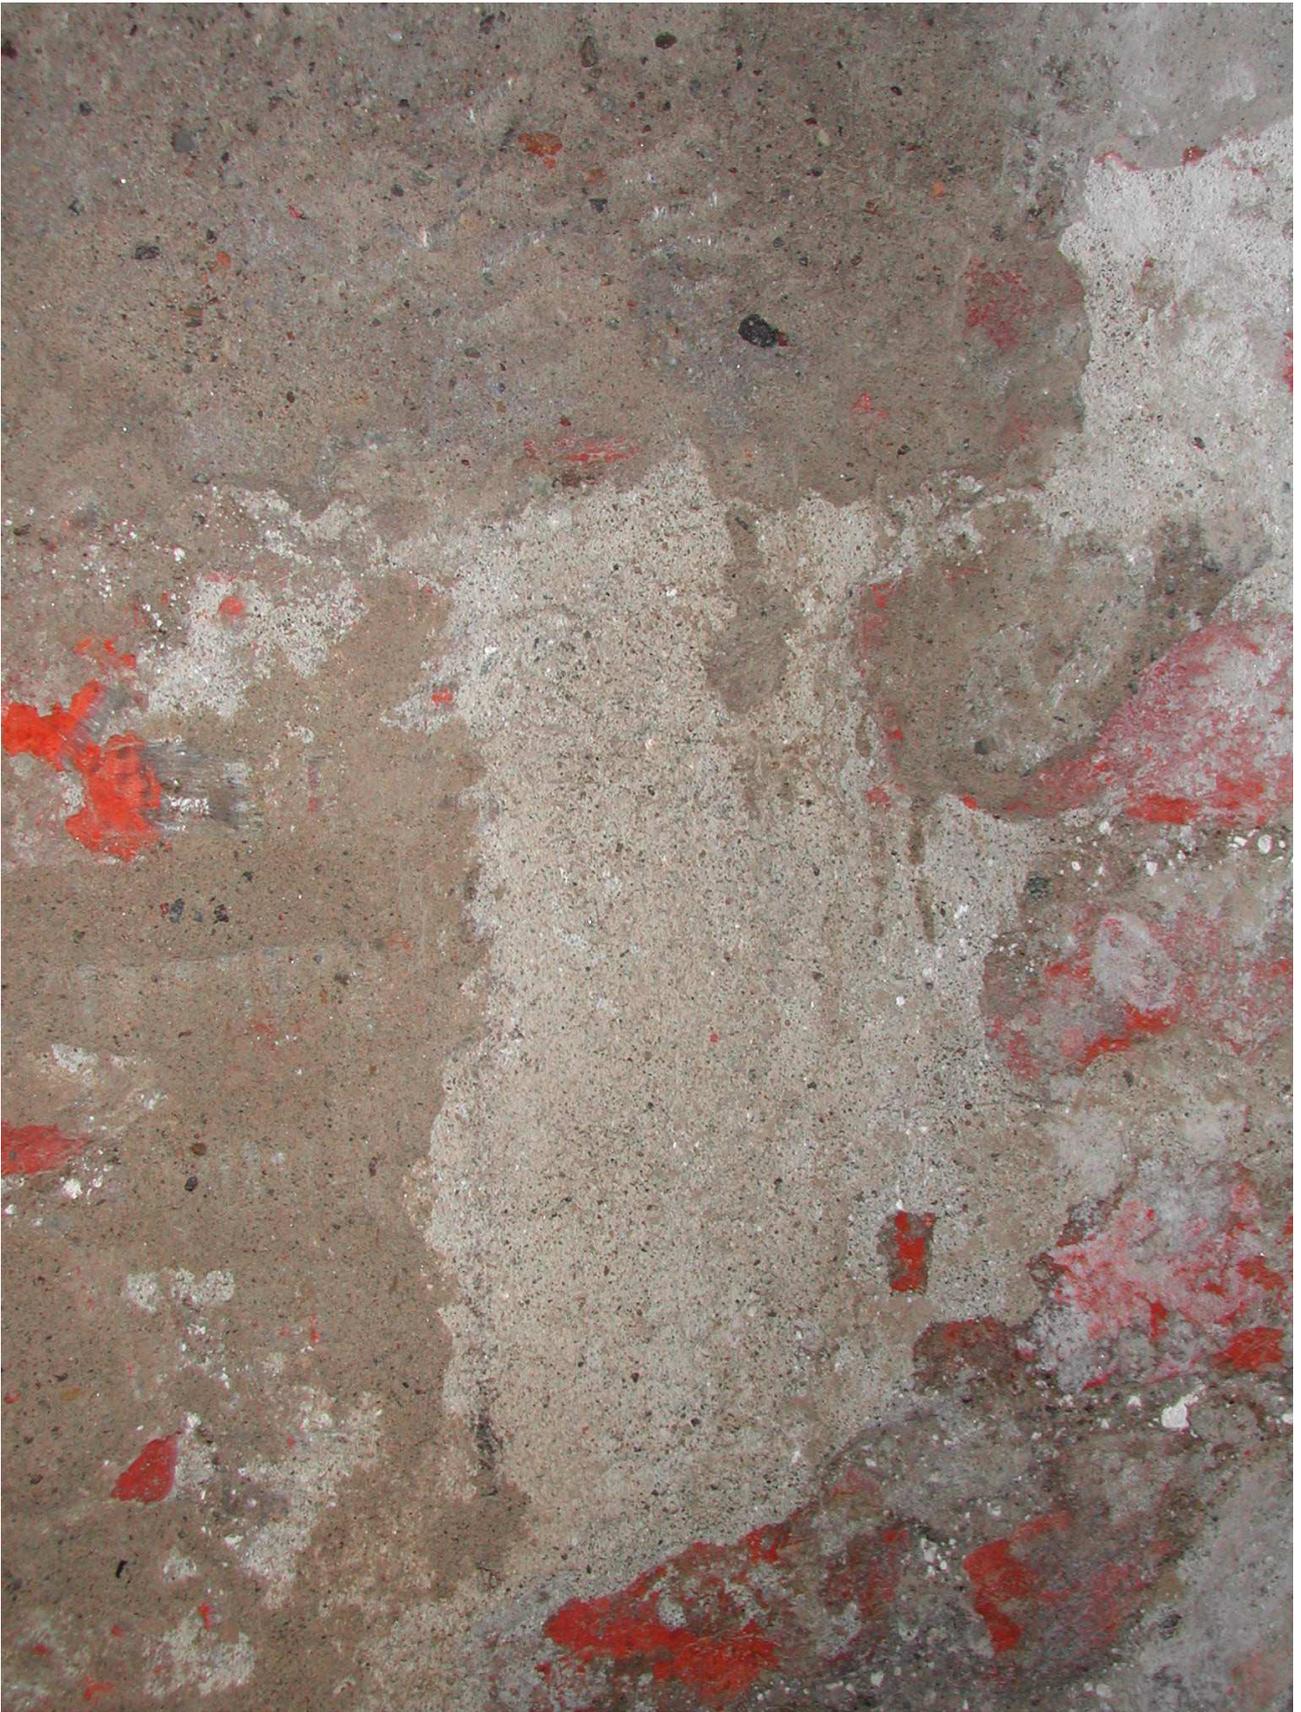
Foto n.10 Particolare di intonaco originale a calce.

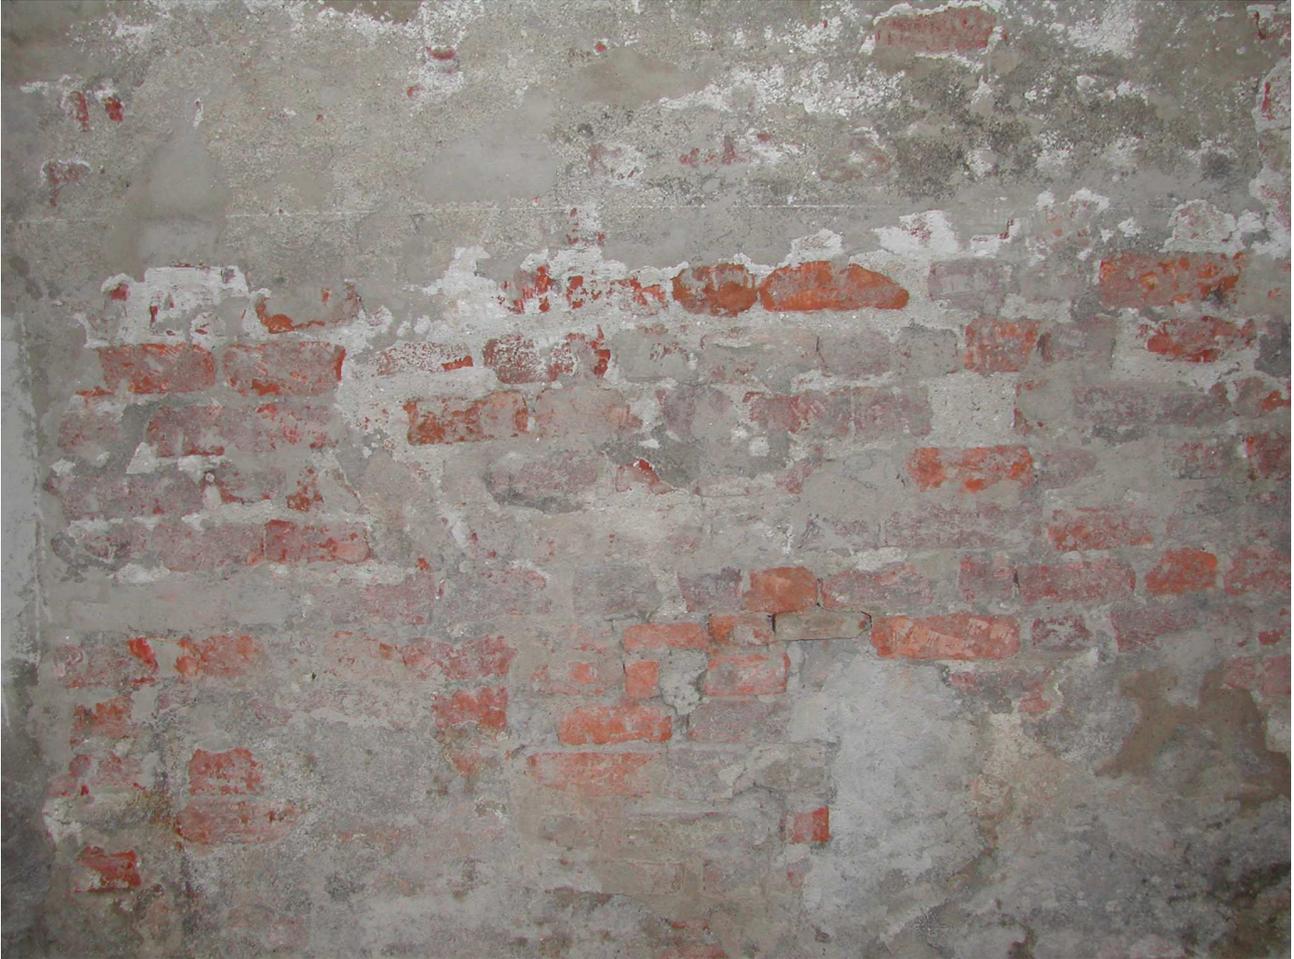
La piccola porzione della parete laterale a sinistra dell'entrata , presentava gli stessi fenomeni propri della parete decorata : malta cementizia polverizzata e sfarinata in più punti, presenza di sali, decoesione della materia originale residuale , coperta in vari punti sotto lo strato cementizio.

Foto n.14 Veduta parziale della parete, dove sono evidenti alcune tracce di intonaco a calce originale.

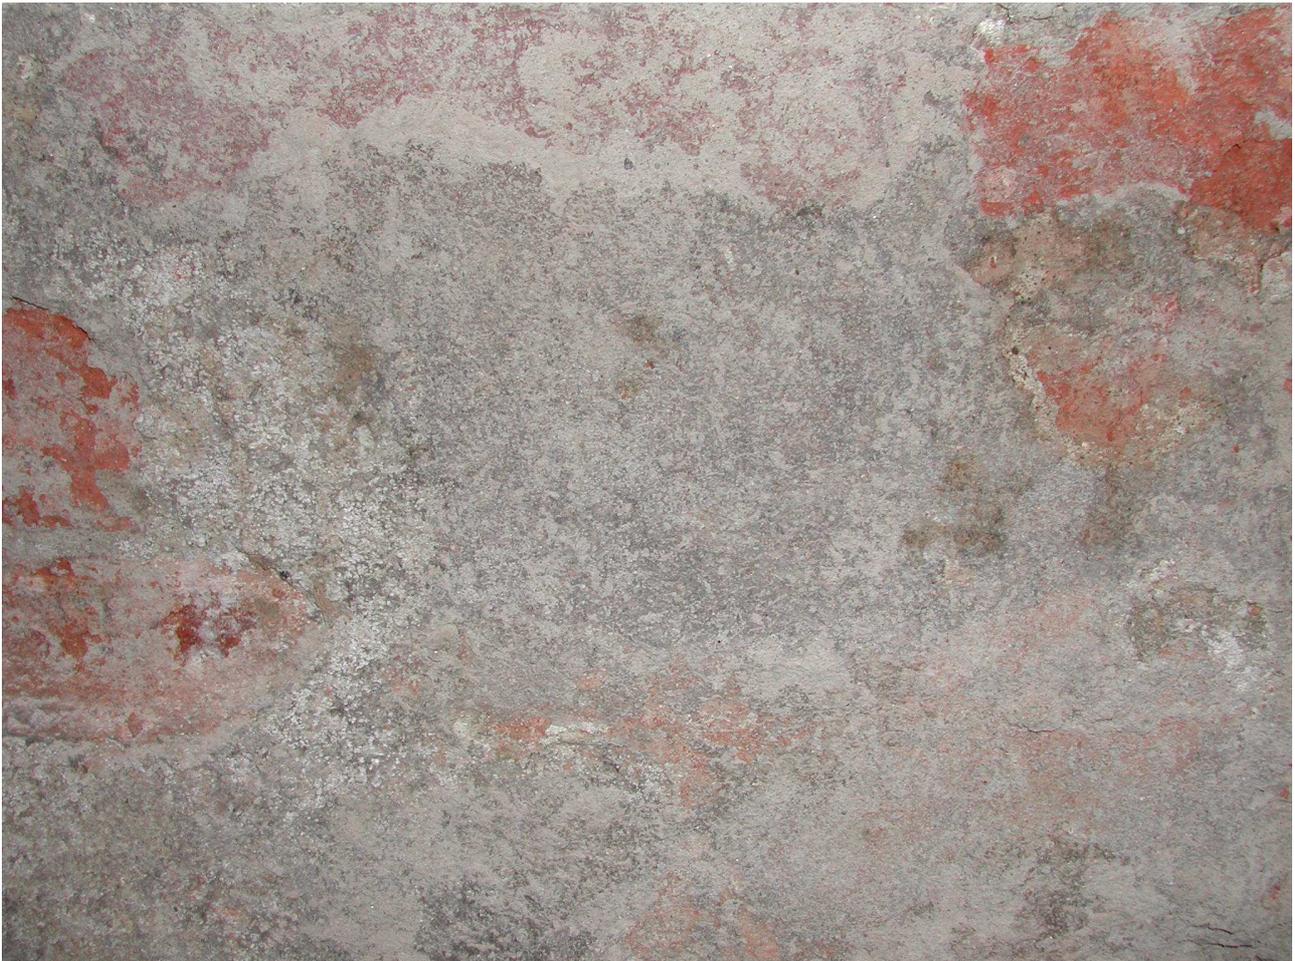
Foto n.15 Visione particolare dell'intonaco originale.

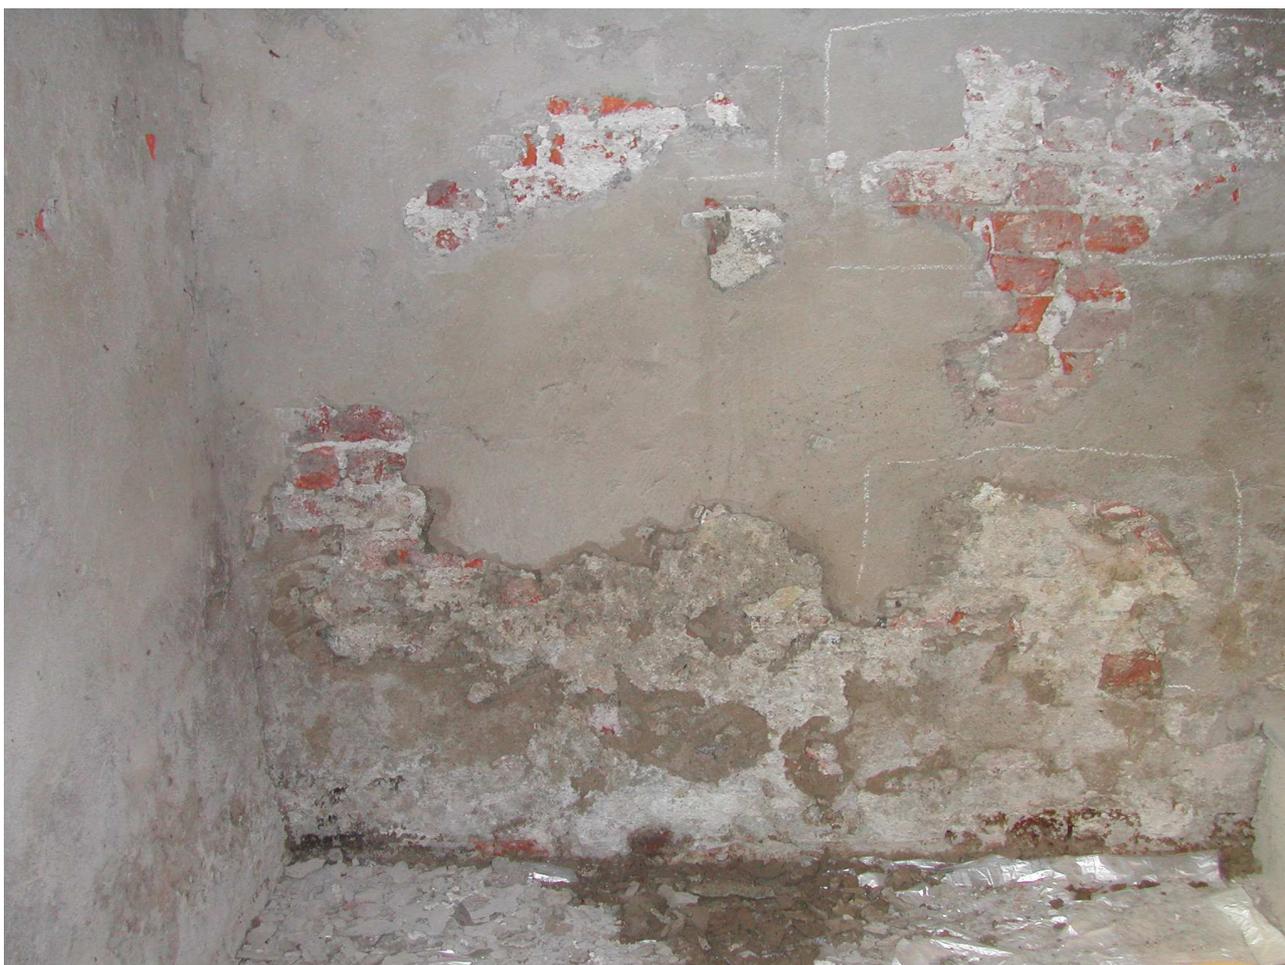
La demolizione del materiale cementizio presente su questa parete ha rivelato alcuni frammenti consistenti della decorazione inferiore (vedi foto ), dove l'intonaco originale dimostra la sua compattezza e finitura. Oltre a ciò , l'opera di scoprimento del materiale originario , seppure polverizzato , è stata estesa fino ad una altezza di due metri e mezzo della parete , al fine di rilevare consistenti porzioni di calce preparatoria dell'affresco.

Foto n.16 Veduta d'insieme della parete durante l'intervento di rimozione della malta cementizia. Si noti la parte inferiore, dove è presente intonaco a calce originale della decorazione.

In proposito si è proceduto ad un preventivo pre-consolidamento della superficie policroma interessata mediante l'impregnazione di resina alcrilica diluita in emulsione acquosa ( al 7% ) con una necessaria applicazione di una velinatura a protezione delle zone .

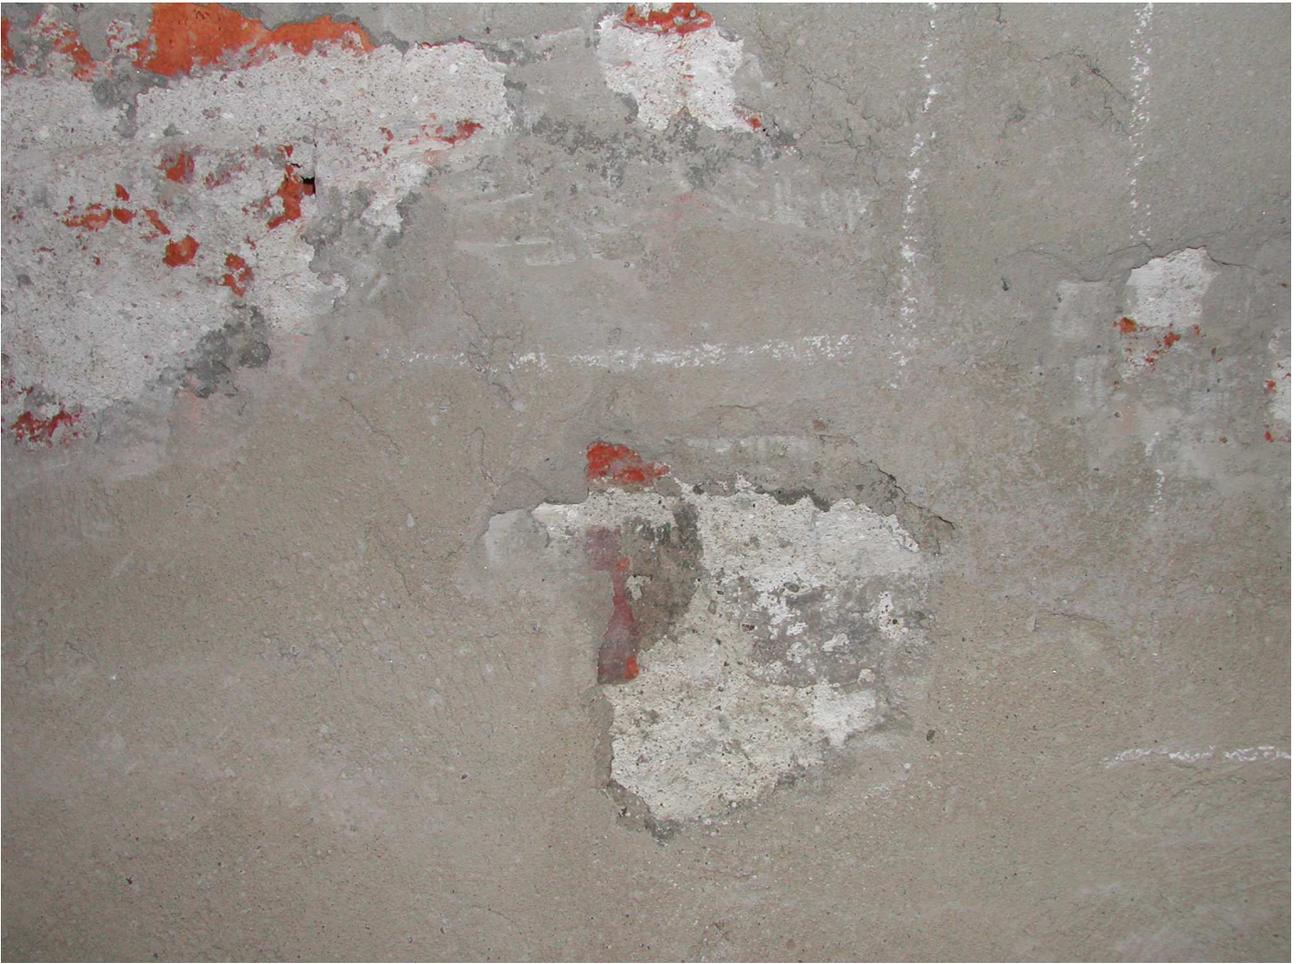
Foto n.19 Resti di intonaco originale.

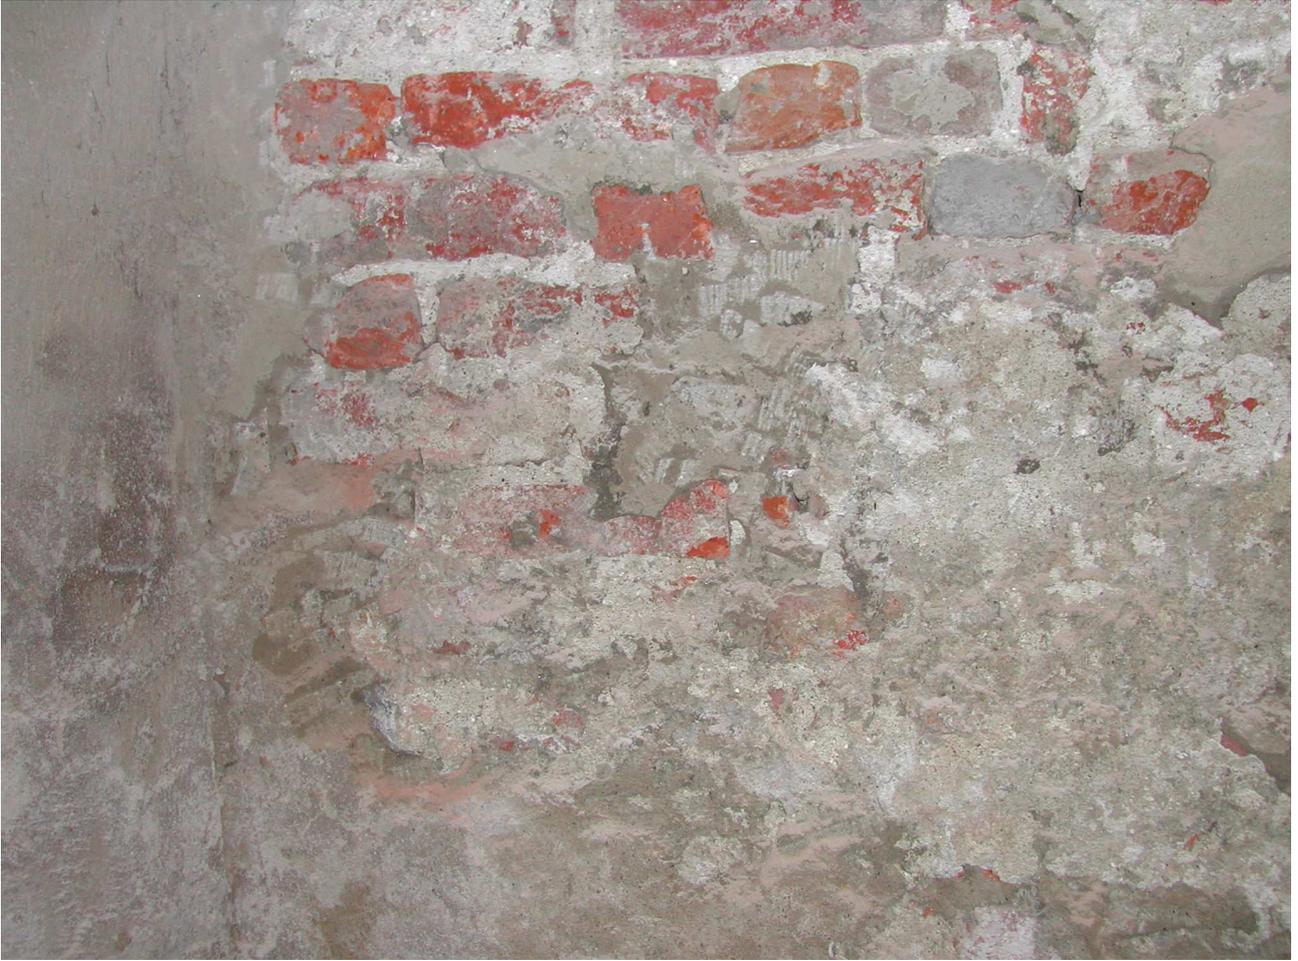
Foto n.20 Particolare della superficie ritrovata.

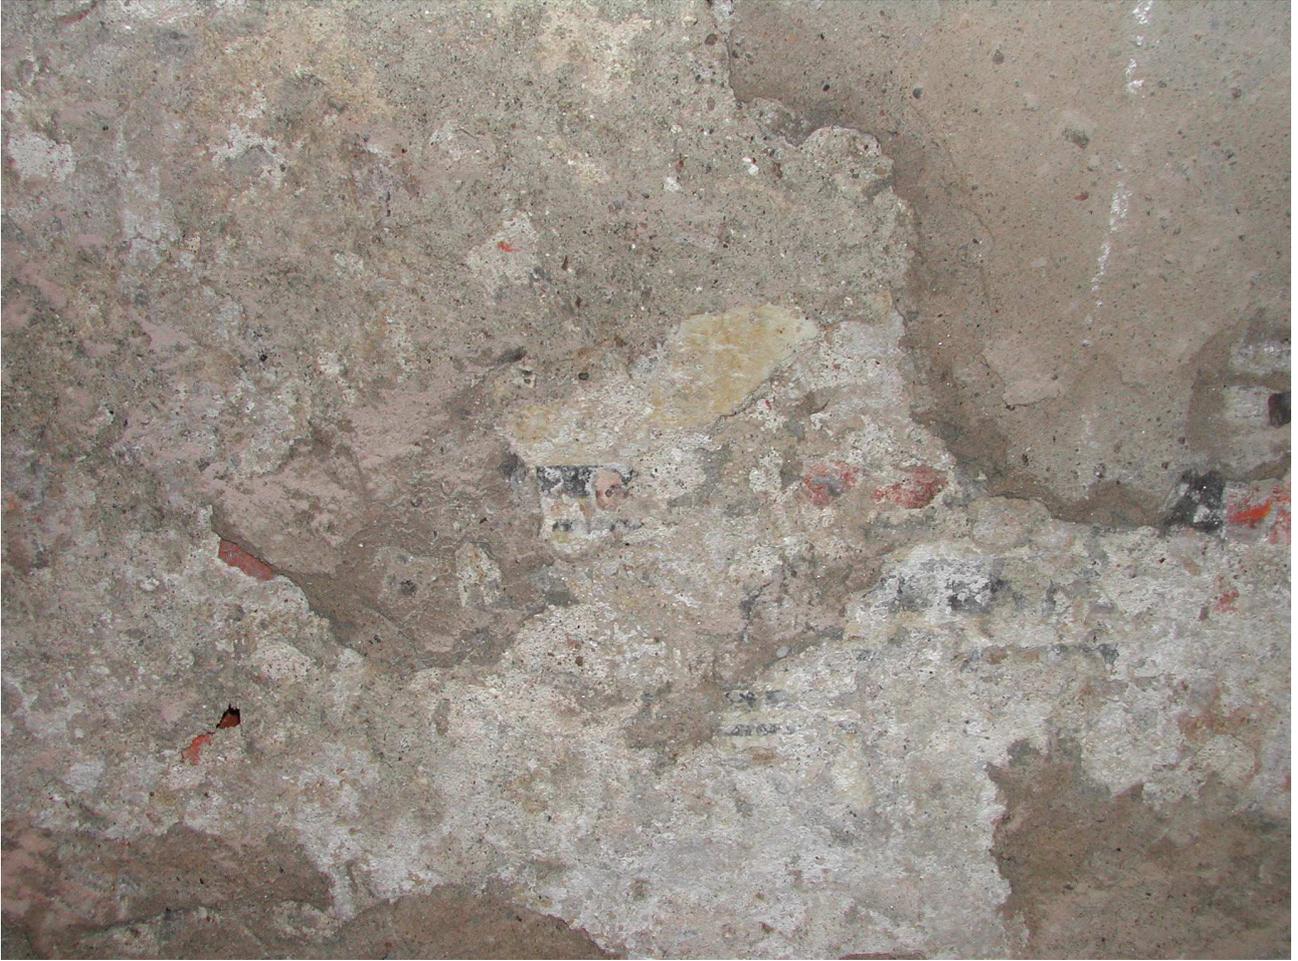
Foto n.21 Particolare di frammenti di intonaco colorato.

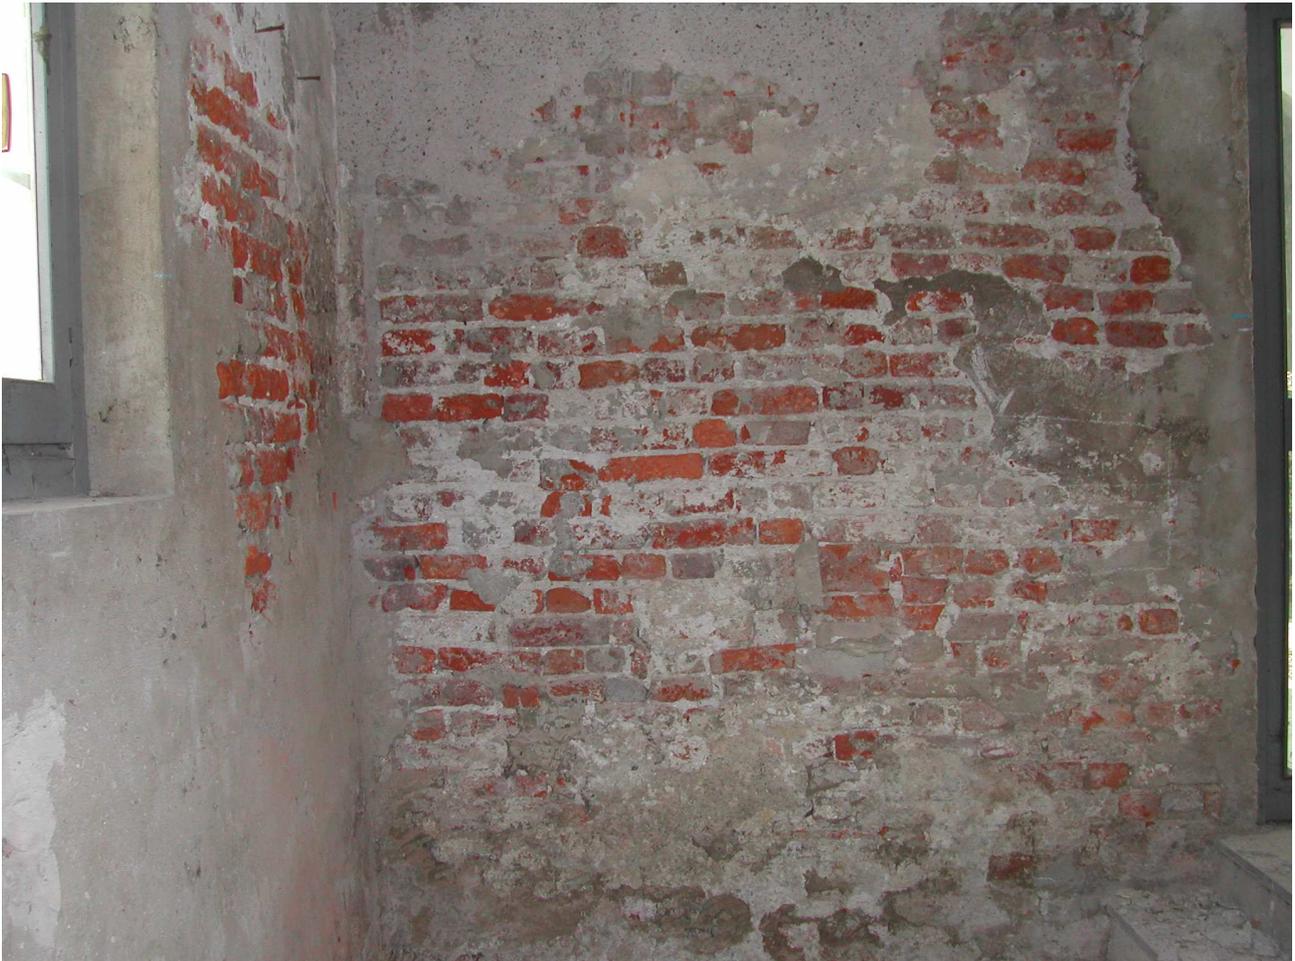
Foto n.23 Visione generale della parete dopo la demolizione: evidenti sono i frammenti di intonaco a calce originale.

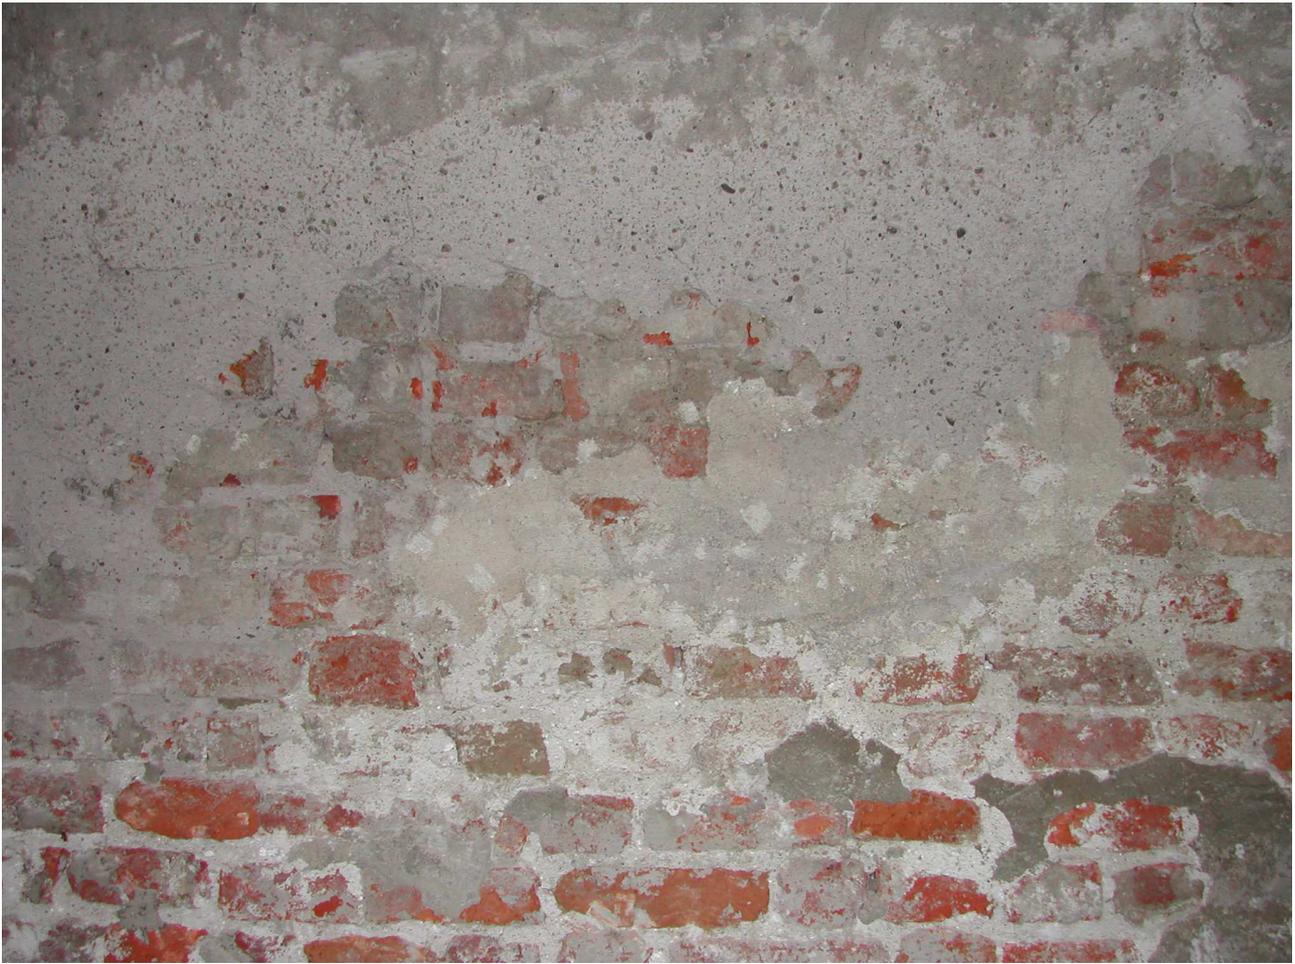
Foto n.24 Veduta generale del lato superiore della parete: si notino i frammenti di intonaco

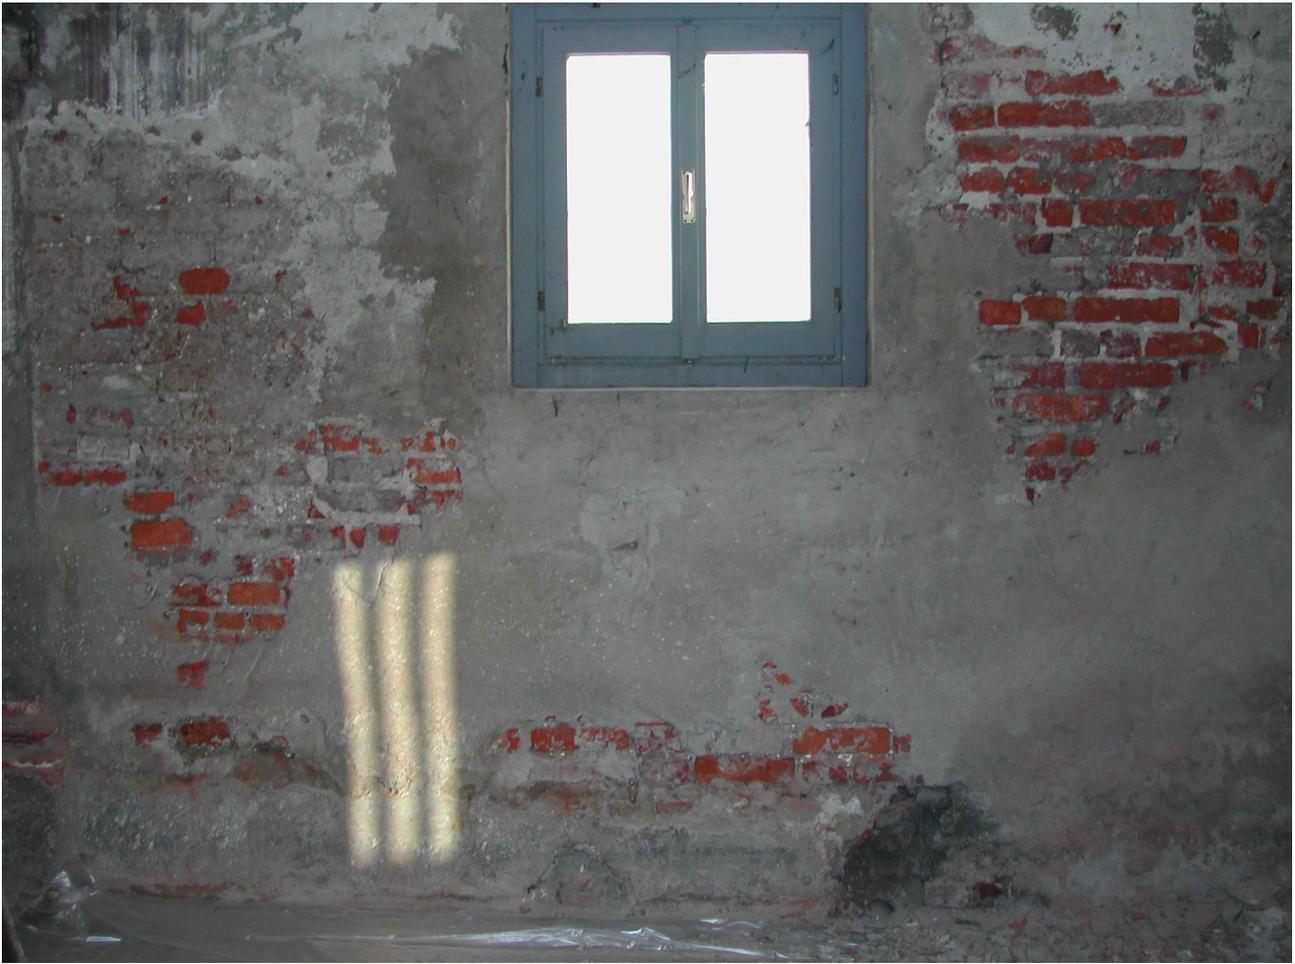
Durante l'intervento di rimozione dell'intonaco cementizio di questa parete , che ha riguardato una superficie di circa 6 mq. ,non sono stati riscontrati frammenti di materiale originario, se non nella parte inferiore del bordo che limitava la decorazione.

Foto n.25 . Particolare della parete destra.

E stata pertanto effettuata un leggero intervento di pulitura , ed un preventivo pre-consolidamento della dei resti della superficie decorata , applicati con le stesse modalità usate per i frammenti di decorazione delle altre pareti.
