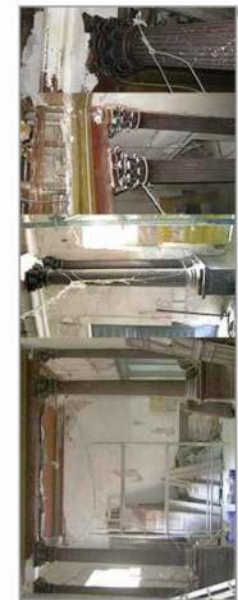
Columnas corintias en madera.

A Columnas decorativas de madera, enfrentadas, de estilo corintio. Alma de pino y chapado con una lámina gruesa de caoba. Los capiteles han sufrido desprendimientos de piezas de las cuales hemos hallado una parte depositada junto al conjunto, sin poder comprobar in situ la procedencia de cada pieza o si algunas de ellas han desaparecido. Actualmente la superficie del conjunto se halla cubierta por polvo y suciedades diversas. Hay pérdidas en el chapeado del pedestal de arranque así como de molduras. Las basas están formadas por módulos ensamblados que se encuentran desprendidos en algunos puntos, esto nos ha permitido observar el alma de pino y la pieza recubriente de caoba.

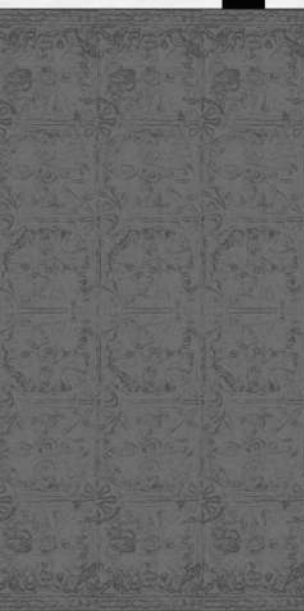
Cornisa. Deterioros.

B Cornisa anterior al arranque del cuarto de cañon. Recorre todo el perímetro superior dando paso a la techumbre. La policromía que lo recubre es el tono verdoso que se alterna a lo largo de todo el conjunto. Se entiende en un primer examen que sufre pérdidas de policromía y recubrimientos por lechadas de cal que se han descolgado desde arriba. No contiene pérdidas de masa relevantes.

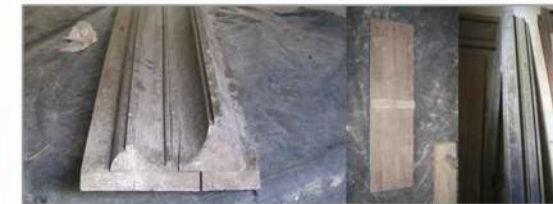
Zócalo de madera

C Zócalo en madera de donde arrancan las jambas o pilastras decorativas en yeso de las puertas jónicas. Está policromado del mismo modo que estas. Las piezas se encuentran extraídas de su fijación a pared original y almacenadas. Hemos identificado en una primera visita todos los módulos de la estancia descrita. Se encuentran recubiertas de polvo y suciedad. En alguna pieza hemos identificado molduras desmontadas de la plancha principal.

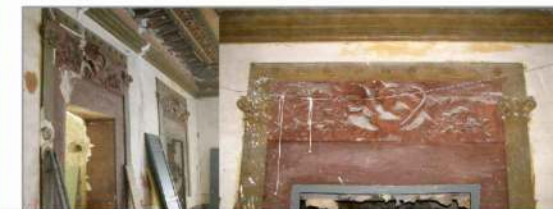
Yeserías puertas jónicas conservadas

D Frontales conservados en su ubicación original del dintel decorado en yeso con relieves alegóricos de la actividad industrial y comercial de la ciudad de Alicante. Mantiene su policromía original. Dicha policromía está forada por tonos rojizos y anaranjados fundidos. Contiene suciedades y polvo depositados en superficie así como pequeñas pérdidas de masa en superficie.

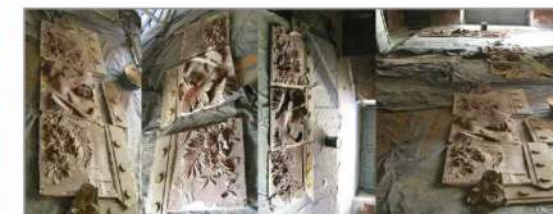
Yeserías puertas jónicas desmontadas

E Conjuntos decorativos en yeso de puertas jónicas desmontados de los vanos de los balcones y localización de piezas para examen de los deterioros. Se localizaron piezas de tres de los cuatro conjuntos extraídos. Cada panel contiene diferentes problemáticas en relación a deterioros sufridos tanto en el soporte como en la policromía debido a la acción de la humedad en los muros portantes, dando como consecuencia la descomposición del soporte en yeso así como la creación de zonas pulverulentas en la policromía o la pérdida total de esta.
