Sala noble
Palacio
Labradores
15

Informe del estado de conservación
y presupuesto de restauración.

Decoraciones en madera de
paredes y techo: Zócalo infe-
rior, Pilastras, Alfarje y mobi-
liario.

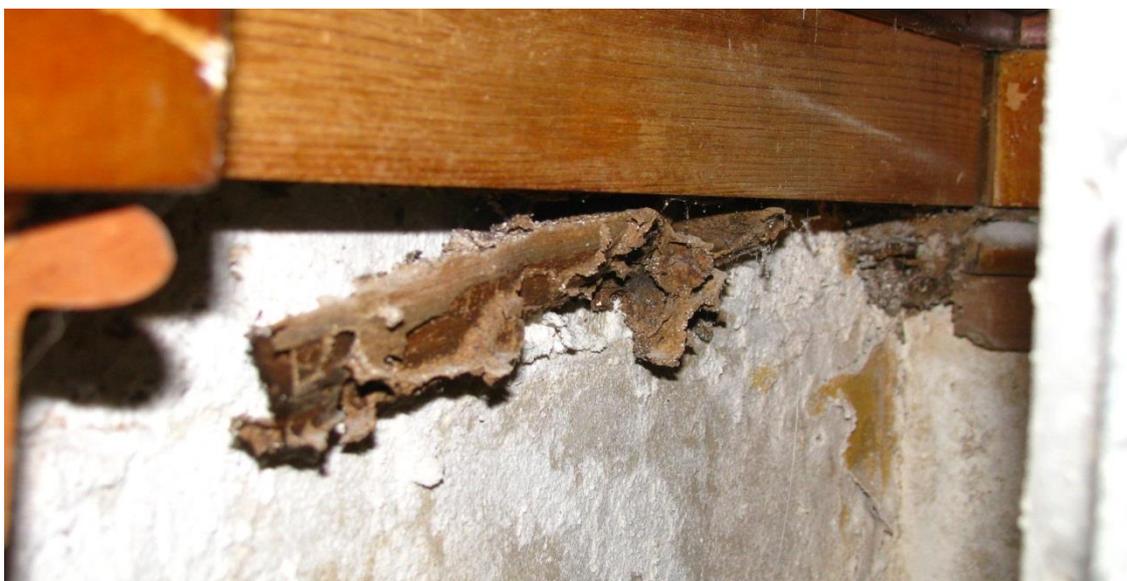
***Acción de las termitas en una de las esquinas superiores del alfarje.

En principio, teniendo en cuenta que no se puede acceder a todo el maderamen para inspeccionarlo en profundidad, el ataque de hongos de pudrición y anóbidos no parece que haya causado grandes daños estructurales ni en la decoración. Sin embargo el ataque de colonias de termitas (*reticulitermes lucifugus*) es un problema de mayor índole. Tal es así que antes de seguir con esta descripción es necesario marcar con claridad las consecuencias de la aparición de dicho ataque:

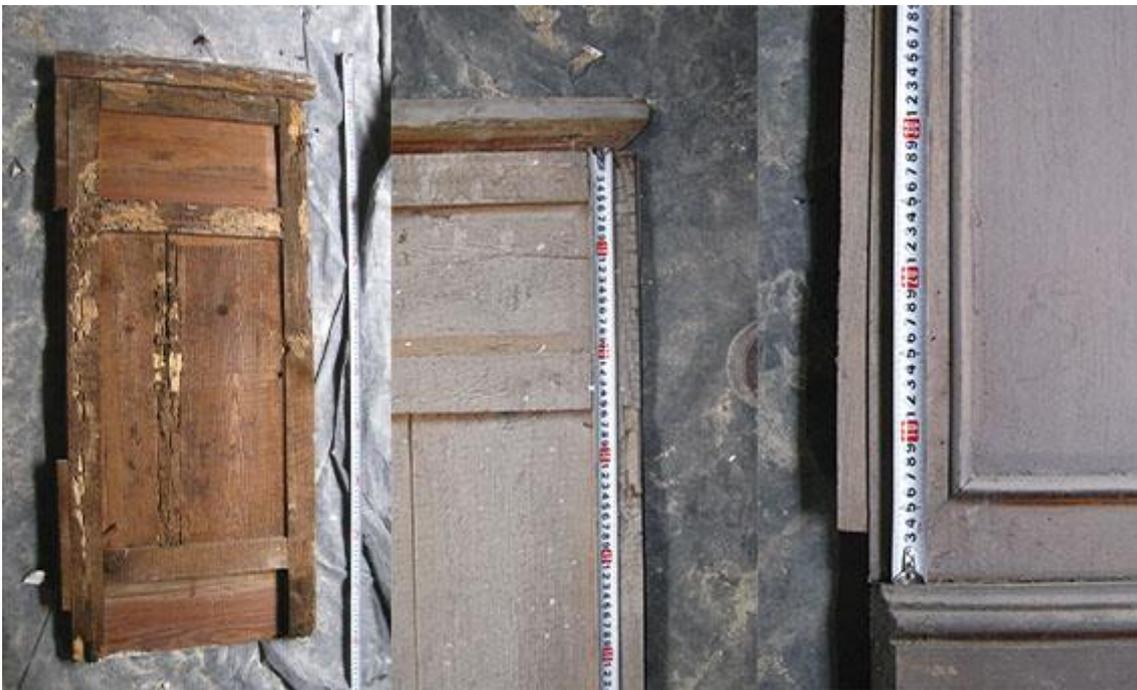
El soporte de madera que forma el zócalo inferior se encuentra en diferentes estados de conservación dependiendo de la pieza en cuestión, con pérdidas de algunas molduras. La acción de agentes xilófagos ha mermado el grosor de las traseras por zonas. El acabado se encuentra pasmado, cristalizado o desaparecido dependiendo del panel. Hay mermas por ataques de termitas y restos de cordones fabricados por las mismas. La acción de los hongos ha descompuesto puntualmente algunas zonas en contacto con la humedad de los muros. Se localizan agujeros de salida de anóbidos que no parecen haber causado grandes daños. En general se encuentran sucios de restos y polvo de obra. Es posible que al soltarlos de la pared, teniendo en cuenta que han estado sometidos a la humedad de esta, se hayan creado movimientos de alabeo al desecarse.

*** Ataques de termita, hongos de pudrición y anóbidos.

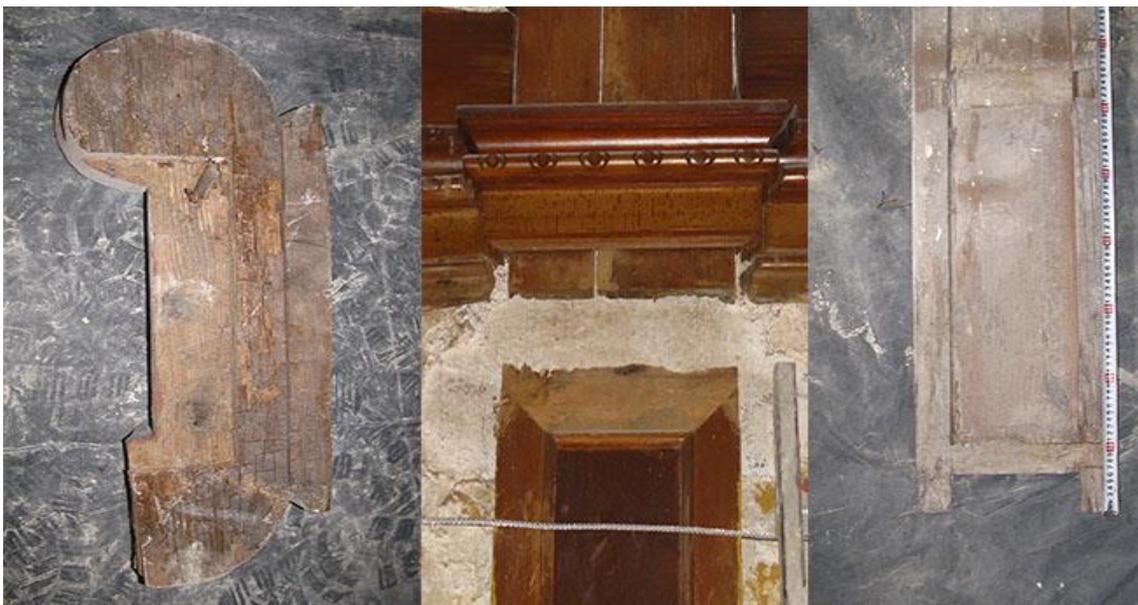
Las pilastras jónicas se encuentran en su mayoría despegadas de la pared a causa del arranque del zócalo sobre el que descansaban. Gracias a su posicionamiento vertical de unión con el alfarje (artesonado plano) han sido utilizadas por las termes para ascender, encontrándose en dos de ellas restos de cordones. Las más deterioradas son las que se apoyan en el muro del balcón. Esta zona en concreto es la que presenta un nivel de humedad alto. La pilastra situada a la derecha del balcón se encuentra desmontada y al observar su trasera se pueden apreciar las pérdidas de masa efectuadas por las termitas. La pilastra de la izquierda se encuentra muy deteriorada en su zona superior por la acción combinada de pudrición y termes. El capitel se encuentra desprendido y fuertemente deteriorado en su trasera por la misma acción combinada.

En la zona de la pared sobre la que se apoya la pilastra desmontada se pueden apreciar los restos de cordones de termita. El acabado aplicado sobre la madera se aparece pasmado o cristalizado en las zonas expuestas a niveles altos de humedad por capilaridad. Este acabado, al igual que las demás partes del conjunto, consiste en una goma-laca natural tono miel. El desprendimiento de estas piezas de sus fijaciones a muro y zócalo ha causado cierto alabeo como consecuencia también de una mayor ventilación. El chapado se encuentra levantado en puntos concretos como cantos o zonas expuestas a la humedad.

***Remate de pilastra, zona de inserción del mismo y deterioro de la trasera.

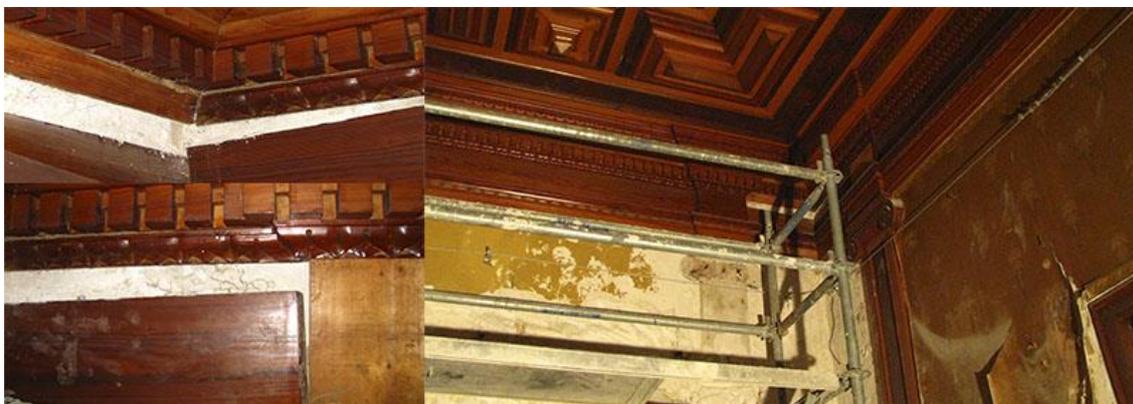
Las zonas en las que se aprecian pérdidas de masa o mermas son siempre las almas de madera de pino en las que desembocan las pilastras utilizadas por las termes para ascender al maderamen superior. Por lo tanto los daños visibles se concentran en estas zonas. Se aprecian cordones termiticos que se desplazan por la cornisa desde la pilastra derecha del balcón en dirección a la esquina derecha, utilizando los huecos entre jutas. El adelgazamiento del alma de pino en dichas zonas de paso llega al centímetro de grosor. El daño causado en la terminación de la pilastra izquierda de la zona anteriormente descrita es menos evidente en un primer acercamiento visual, comprobando con el punzón su dureza.

***Descolgados en la cornisa superior y restos de cordones de termita.

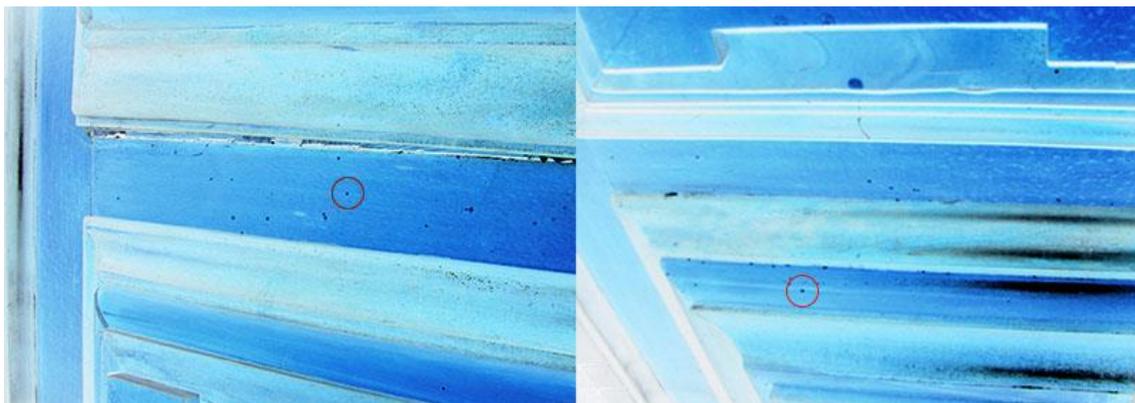
Repartidos por toda la superficie encontramos orificios de salida de anóbidos que a simple vista, desde el suelo, no son apreciables. El daño causado por este insecto no suele ser grande en maderas con un grosor estructural relevante. Generalmente consumen la madera blanda de la albura aunque también pueden consumir el duramen si este se encuentra previamente debilitado por ataques de hongos xilófagos en acción combinada con la humedad.

***Imagen invertida para que se puedan observar mejor los ataques de anóbidos.

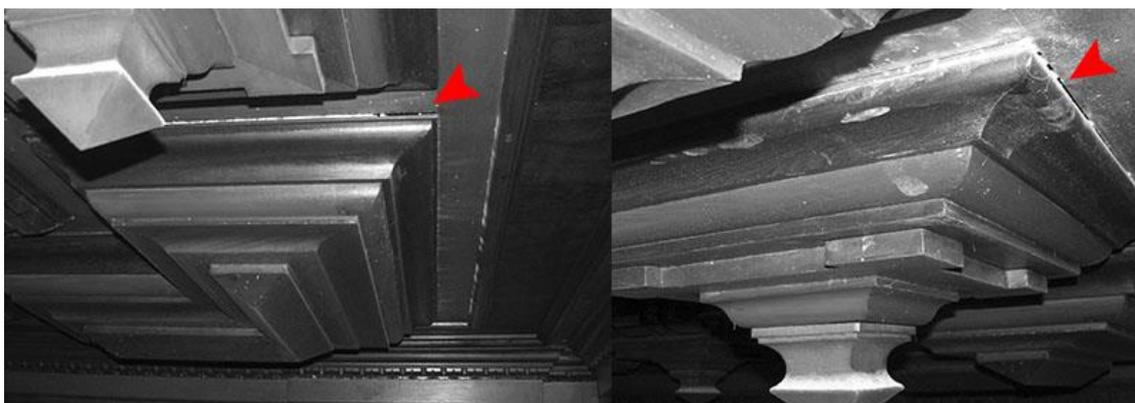
El alfarje está formado por una serie de casetones geométricos invertidos que lo enmarcan. Se observa que una parte de estos han sufrido descolgamientos de su anclaje original que rondan los 5mm de desplazamiento. Por estas aberturas se aprecian los clavos que los unen a la estructura principal. Pensamos que estos desplazamientos se han producido por las vibraciones de obra. Aun con dichos movimientos las piezas siguen fuertemente fijadas a la estructura portante.

***Descolgado de casetones por la acción de las vibraciones de obra.

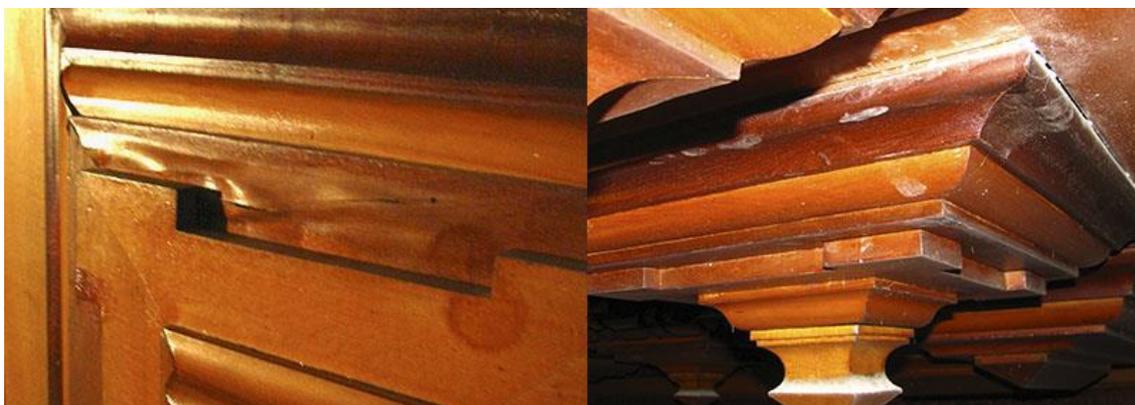
Como ya describimos en el punto 01, toda la superficie exterior está chapada en maderas nobles. Hemos encontrado algún punto en el que dicho chapeado se ha despegado produciendo abombados y rajados. El acabado muestra un buen estado de conservación en general, no apreciándose pasmados ni cristalizaciones relevantes. Se han encontrado suciedades producidas por la filtración de lechadas de cal provenientes de las obras en el forjado superior que han traspasado a la cara vista por las aberturas de los casetones descolgados.

***Chapeado abombado y restos de filtraciones de lechadas de cal.
