Università degli studi di Napoli Federico II

Laboratorio di Restauro\_A.A. 2012/13

*Tema: Congrega dei fratelli della S.S.V. Assunta, Quadrelle (AV)*

TAV1\_\_Relazione

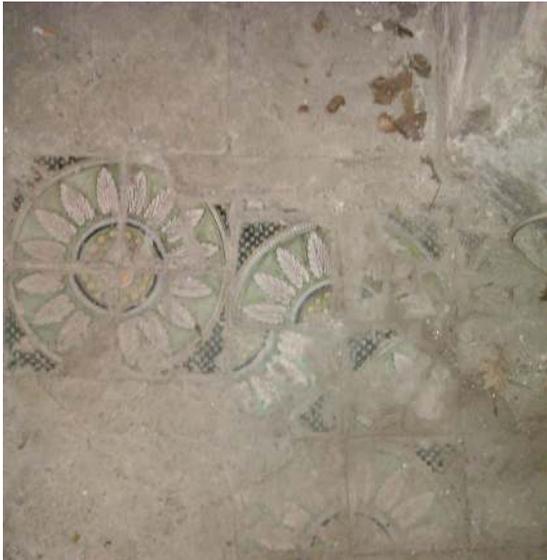
La pavimentazione è in cotto con fasce invetriate, del quale si nota in più punti l'esecuzione errata. Probabilmente, la pavimentazione, le decorazioni e la copertura della navata sono state eseguite nello stesso periodo.

img1: piastrelle mal posizionate

Verranno reintegrate le parti funzionali all'edificio come: gli abachini, gli infissi e le mancanze del pavimento.

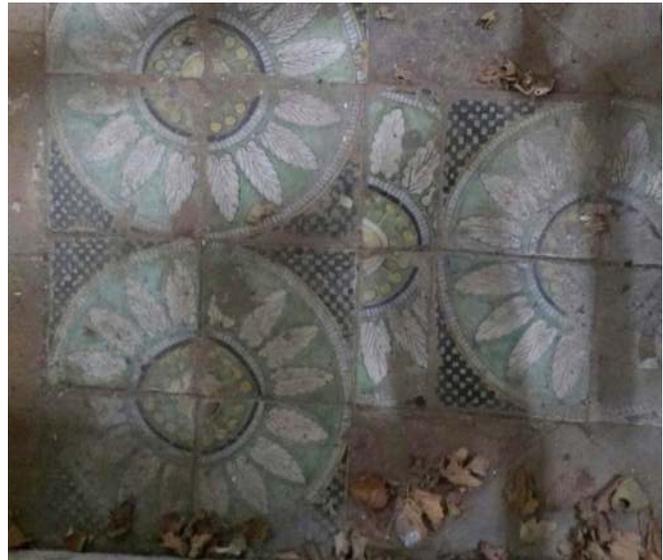
img2: piastrelle mal posizionate

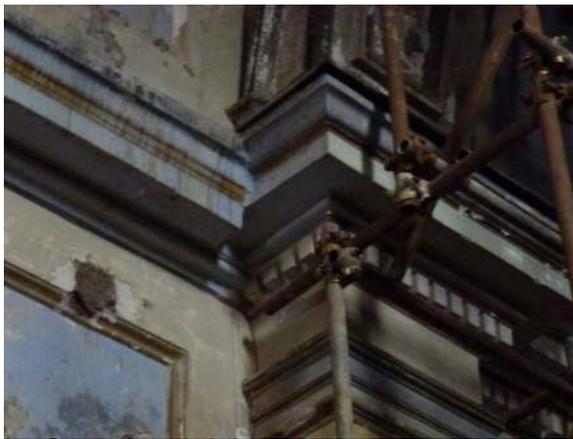
Le decorazioni in stucco si dividono in due gruppi: il primo gruppo è composto da quelle eseguite nel XIX secolo (in facciata e nell'abside) che si caratterizzano per una buona esecuzione; il secondo gruppo invece è composto da quelle eseguite nella navata che invece si caratterizzano per una pessima esecuzione: i quadri sono irregolari tra di loro, il cornicione della navata non si connette con quello dell'abside (img).

img3: particolare della cornice che si raccorda male con l'abside

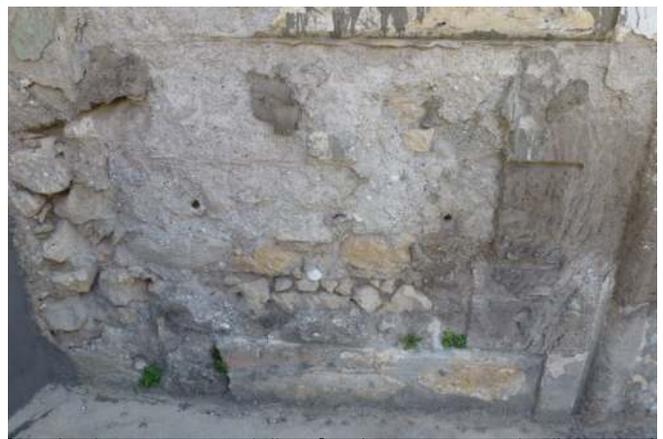
img4: basamento della facciata eroso dagli agenti atmosferici. I fori sono l'effetto dell'ossidazione che hanno subito i tondini delle iniezioni cementizie. Da notare i differenti materiali utilizzati: calcare per la muratura e tufo per il portale.

Il basamento dell'edificio è stato eroso dagli agenti atmosferici e sono visibili le pietre calcaree della muratura.

DISTINGUIBILITÀ: ogni intervento deve essere riconoscibile, differenziandosi dalla materia originale: evitando falsificazioni (es: al basamento eroso dagli agenti atmosferici, dove lo spesso intonaco faceva da zoccolatura, verrà effettuato un nuovo strato protettivo (strato di sacrificio) per la muratura il quale si distinguerà visivamente dalla materia originaria);

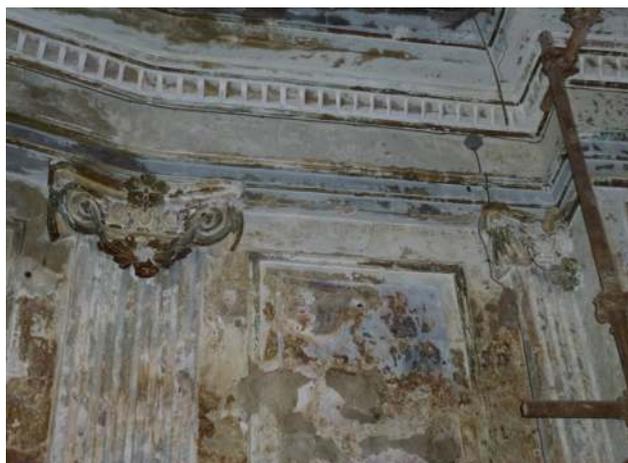
img1: degni dovuti alle infiltrazioni d'acqua provenienti dalla struttura in calcestruzzo armato esterna (vedi img.2)

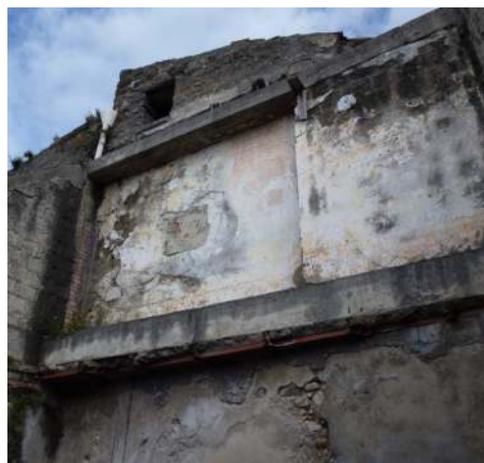
img2: struttura in calcestruzzo armato costruita dopo l'abbattimento dell'abitazione al lato. Le sue travi non hanno una pendenza idonea per lo smaltimento delle piogge, che penetra nella muratura.

2) sopralco ligneo totalmente degradato;  
3) cripta murata;  
4) la struttura in calcestruzzo armato, costruita dopo l'abbattimento dell'edificio adiacente, non permette il corretto smaltimento delle acque meteoriche, che vengono assorbite dalla parete provocando infiltrazioni e degradi nelle superfici interne;

Lateralmente, dove è stata costruita una struttura in calcestruzzo armato, verranno eseguite delle pendenze idonee per lo smaltimento delle acque meteoriche.

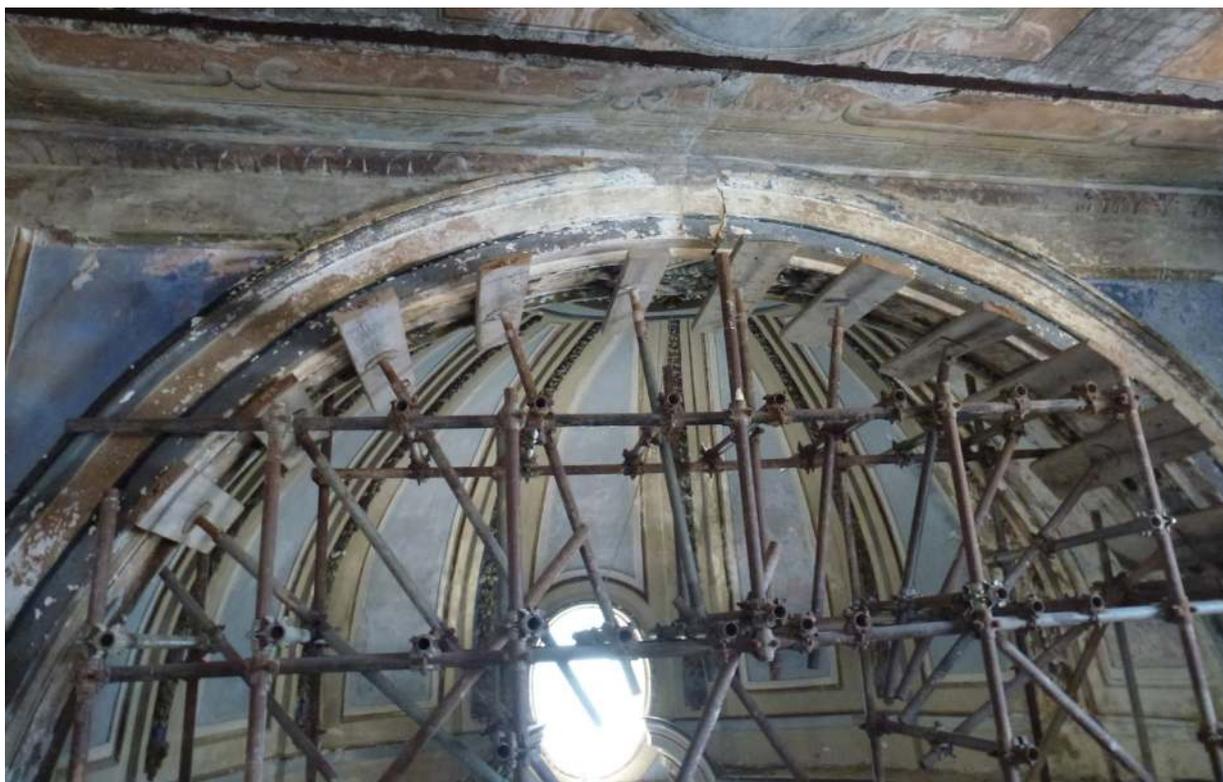
L'edificio presenta anche delle lesioni: in facciata una lesione obliqua parte dall'angolo destro del portale per attraversare tutta la facciata; all'interno, gli archi presentano una lesione in chiave.

img3: tubi innocenti a sostegno dell'arco lesionato in chiave

Gli archi fessurati verranno incatenati con dei trefoli in acciaio armonico. Alla facciata, che presenta una lesione obliqua, verranno applicati due tiranti per rendere più solida la muratura.

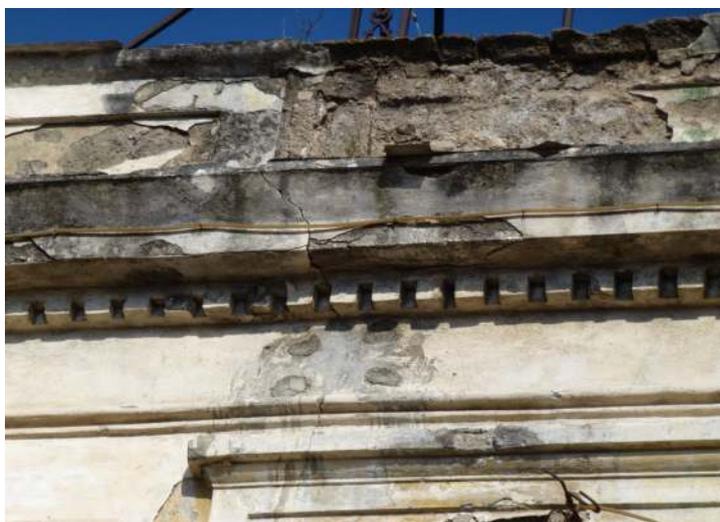
img4: lesione in facciata, da notare le quattro lesioni cementizie

PROBLEMI STRUTTURALI: l'edificio presenta delle lesioni: una obliqua in facciata (ben osservabile nella Tav.4) e nella chiave delle volte interne. La probabile causa sarà il terremoto del 1980, che avrà avuto un "efficacia superiore, grazie al mutamento delle condizioni d'equilibrio delle strutture, dopo la sostituzione di un edificio in muratura con uno in calcestruzzo armato al suo lato.

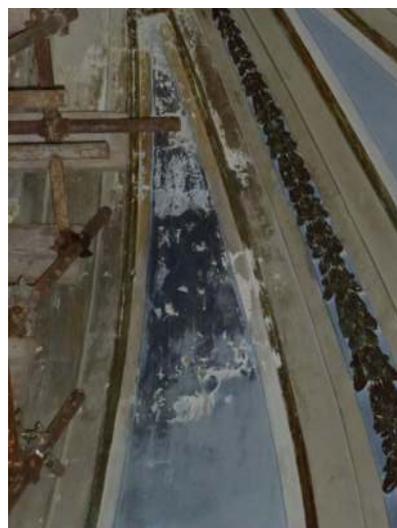
È urgente un rifacimento delle coperture: la falda inclinata sull'abside è priva di alcune tegole e l'acqua piovana penetrando nelle murature sta degradando gran parte delle decorazioni; la copertura della navata, presenta numerose infiltrazioni che stanno ossidando le putrelle e determinando efflorescenze saline su tutte le pareti. Ancora più gravi sono le infiltrazioni provenienti dalla finestra laterale, priva d'infisso. La struttura in calcestruzzo armato, costruita dopo l'abbattimento di un'abitazione adiacente, non ha una pendenza idonea per lo smaltimento delle acque meteoriche, le quali vengono assorbite dalla parete e determinano lo sgretolamento degli stucchi interni. In facciata gli abachini dei cornicioni sono danneggiati e determinano dei fenomeni di dilavamento sulle superfici.

img5: macchia d'umidità nella parte sinistra dell'abside provocata dalla mancanza di tegole nel tetto

Alle paraste che hanno perso la decorazione floreale, verrà "ricostruita" in carta pesta. Sulla copertura della navata verrà rifatto un nuovo massetto con una pendenza superiore e ricoperto da una guaina bituminosa e traspirante al vapore. Alla falda che copre l'abside verranno sostituiti gli elementi lignei "irrecuperabili" con altri in legno lamellare, successivamente reintegrate le tegole mancanti.
