PROSPETTO OVEST

PROSPETTO NORD

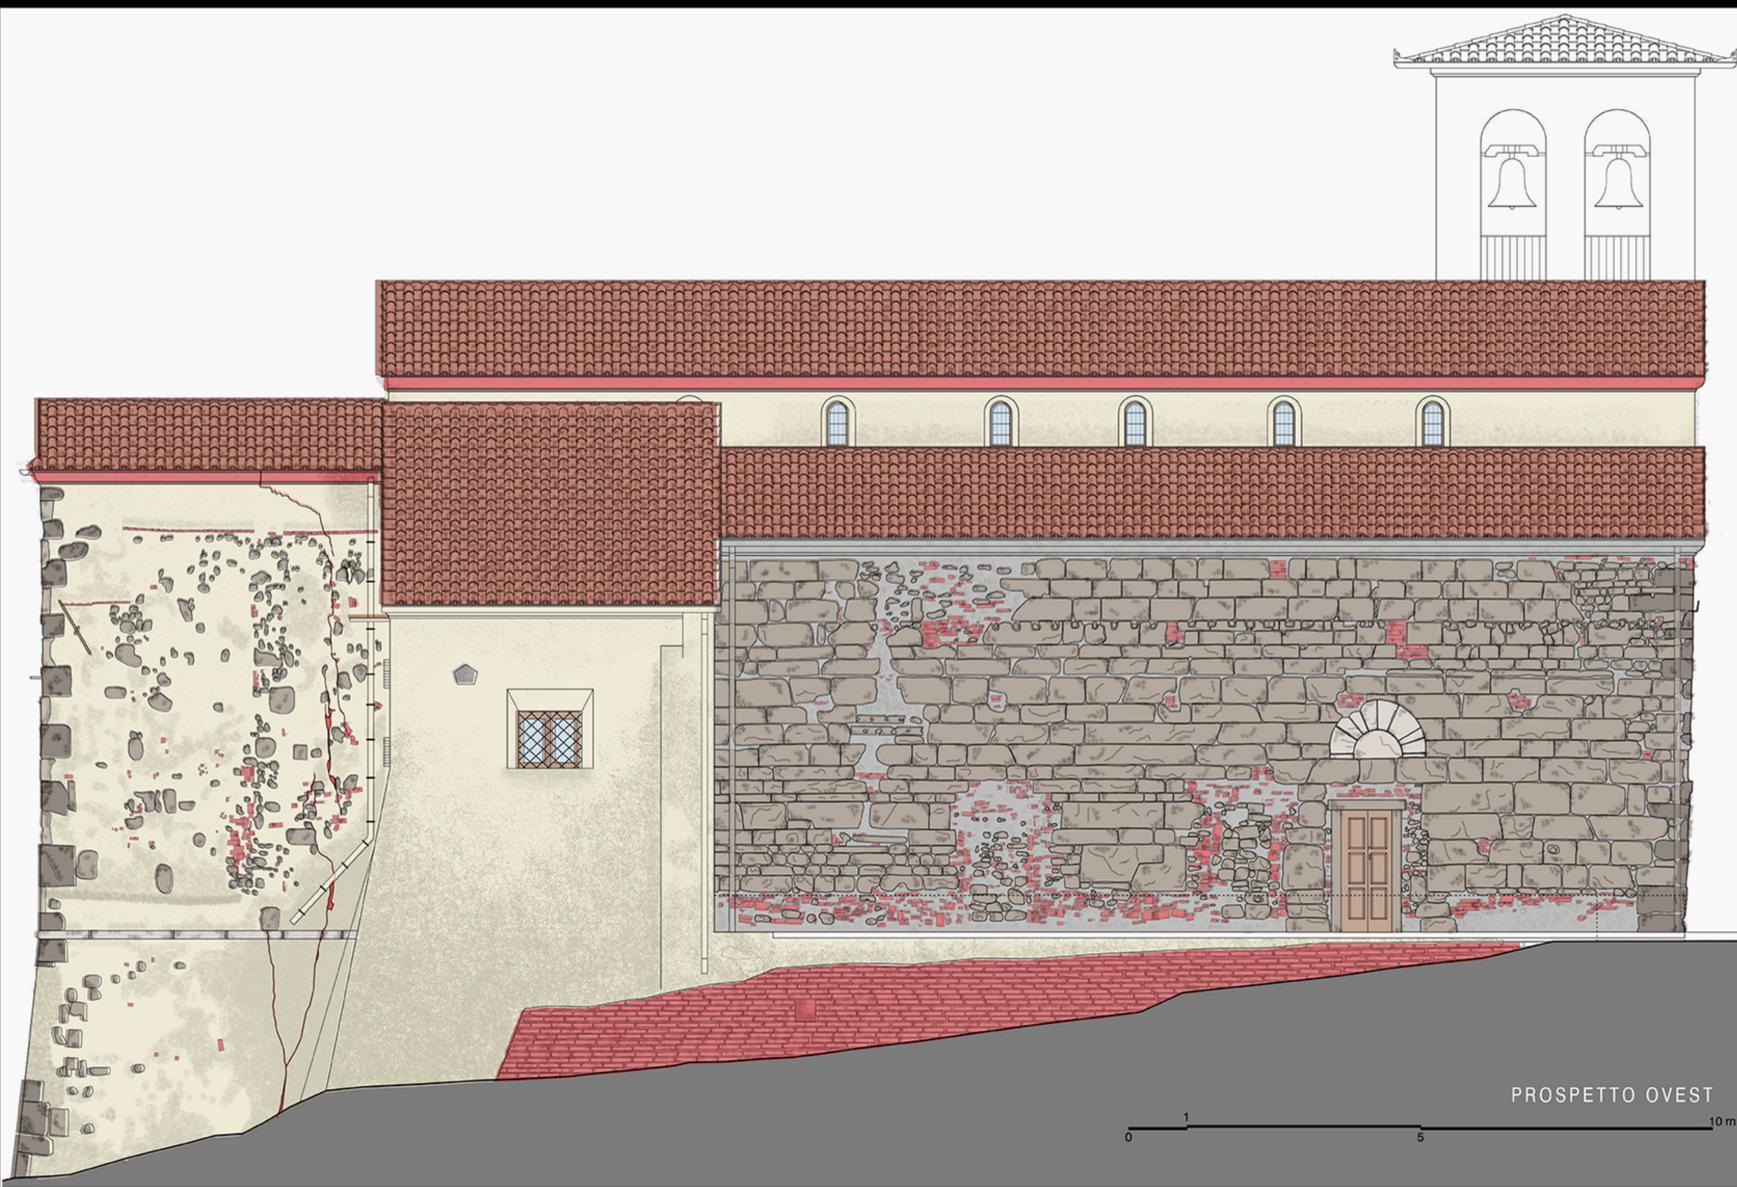
MATERIALI	DEGRADO	CAUSA	INTERVENTO
INTONACO	DISTACCO	- Umidità	- Consolidamento a adesione dello strato di intonaco con la muratura sottostante.
	COLONIZZAZIONE BIOLOGICA	- Accumuli di umidità - Attacco di organismi autotrofi (alghe, muschi, licheni, batteri autotrofi e piante superiori)	- Diserbo e disinfezione delle murature
PIETRA	POLVERIZZAZIONE	- Escursione termica - Agenti atmosferici - Proprietà chimico-fisiche della pietra.	- PRE-CONSOLIDAMENTO (zone soggette a Esfoliazione) Ristabilire la coesione tra le superfici, con stuccatura dei bordi (malta o resine) ed iniezione di resine con siringhe e pipette. - DISINFEZIONE (dove previsto) Applicazione di biocida al sale di ammonio quaternario e successivo risciacquo. - CONSOLIDAMENTO Impacchi e applicazioni di consolidanti inorganici (tipo resine e silicati) e velinatura con carta giapponese. - VELATURA (se necessario ultimi i precedenti punti) Riequilibrio delle differenze cromatiche derivate dal diverso tipo di degrado. Le macchie scure devono essere alleggerite con velature di terre ventilate e acqua di calce. Utile al fine di rendere la miscela più fluida e scorrevole sotto al pennello, l'aggiunta di un piccolo quantitativo di Gelvatol 40-20. - PROTEZIONE DELLA SUPERFICIE TRATTATA Applicazione di protettivo organico a spruzzo su tutta la superficie lapidea.

ESFOLIAZIONE		
	BRECCIE	- Interventi strutturali.	- Sostituzione o integrazione del paramento murario.
	FESSURAZIONE	- Cedimento strutturale.	- Interventi trattati nel capitolo 6.2 della relazione Tecnica.
LATERIZIO	LACUNE	- Strati di malta degradata e conseguente indebolimento della muratura.	- Sostituzione dei laterizi polverizzati e ripristino dello strato di malta.
VETRO	MANCANZA E ROTTURA	- Agenti atmosferici. - Azione meccanica.	- PULITURA - Pulitura con acqua deionizzata e sapone neutro Tween 20 della Merck al 5% di tutta la superficie vetrata. - Ripristino dei vetri mancanti rispettandone le qualità cromatiche. - Applicazione di resina acrilica a protezione della vetrata. - Prevedere controvetrate esterne.
