Edificio di Via Valpetrosa 3 a Milano

Saggi di pulitura e scoprimento delle superfici murarie intonacate dei locali al piano superiore

Relazione tecnica finale

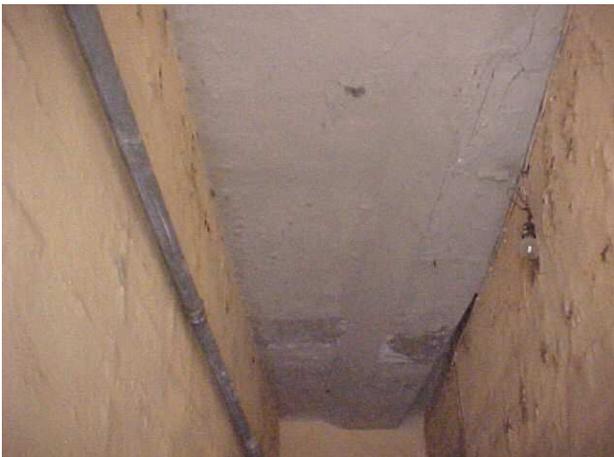
Particolare del corridoio

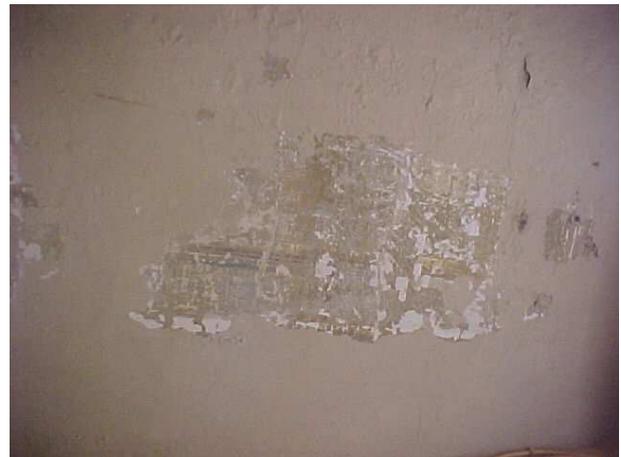
campione lato corridoio , dettaglio

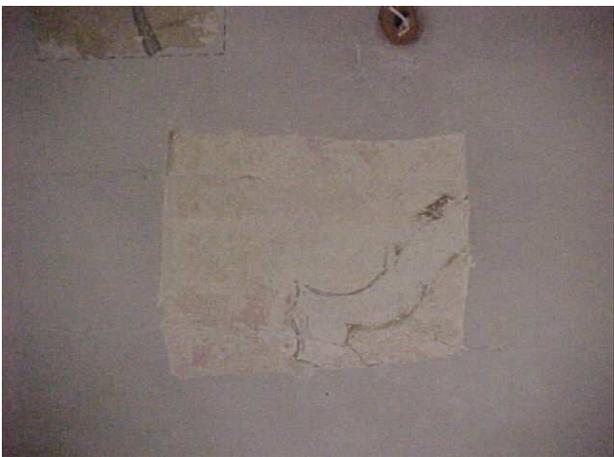
Dettaglio di elemento ricorrente tra le due sale.

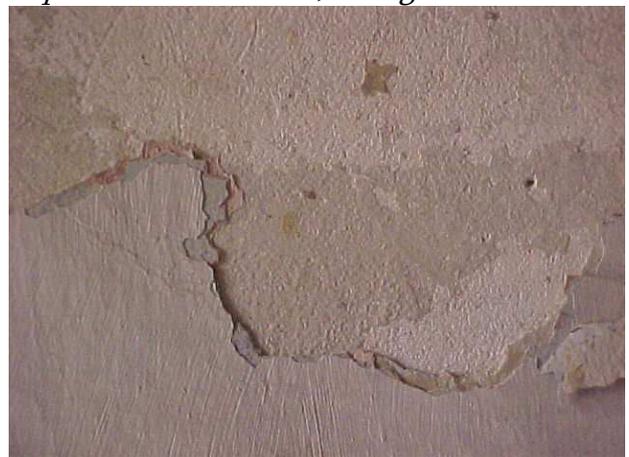
Alle pareti della sala a destra dell'ingresso la campionatura di pulitura effettuata su una superficie di circa 2 mq ha rilevato cinque strati sovrapposti di pittura (come del resto sui soffitti) ed una prima imprimitura a calce pigmentata .

Particolare di campione di calce alle pareti .

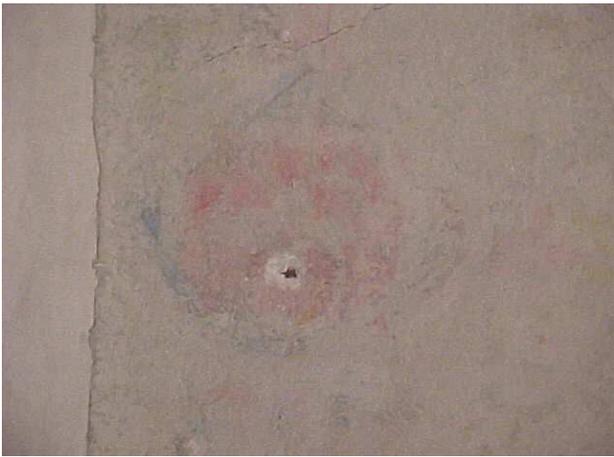
Nel vano a sinistra dell'ingresso i sondaggi di pulitura hanno testè confermato il processo di stratificazione pittorica a cui sono state soggette le superfici murarie , fornendo un ulteriore elemento di informazione come la decorazione vegetale emersa sotto il disegno attuale del soffitto , dipinta a calce affrescata facente parte dell'apparato decorativo originale . Il reperto ha le stesse caratteristiche pittoriche e materiche ritrovato in alcuni punti delle stanze che si affacciano su Via Valpetrosa.

Particolare delle decorazione vegetale

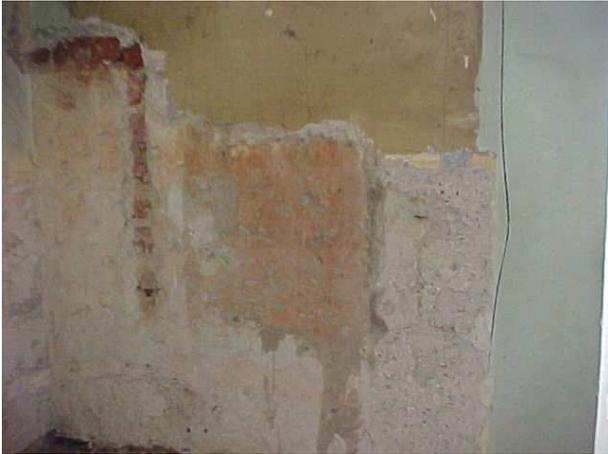
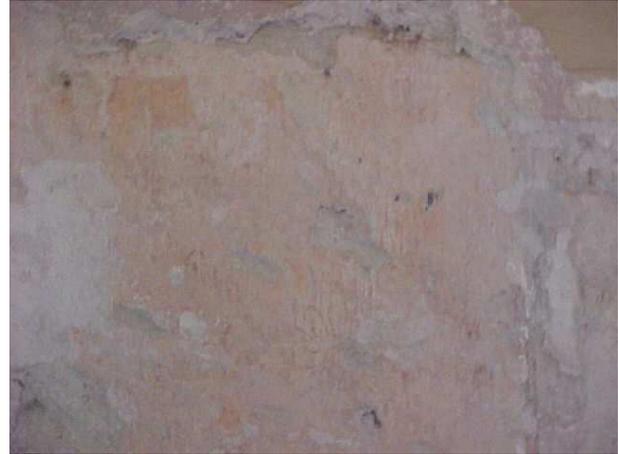
All'estremità del lato orientale della stanza il reperto scoperto , delle dimensioni di 2 mq. è composto da uno strato di intonaco a calce di colore tipo ocra rossa chiara non uniforme , su cui sono evidenti estese picchettature. L'intonaco, in pessime condizioni di conservazione, nella parte finale è contiguo al pavimento .

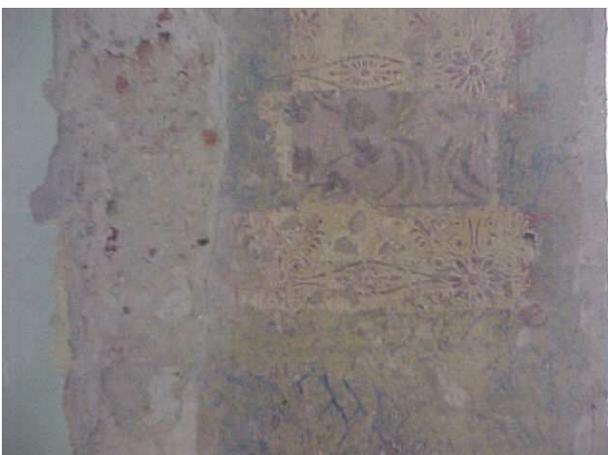
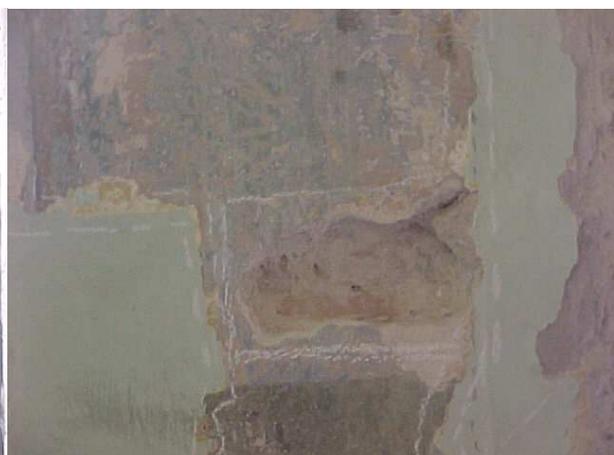
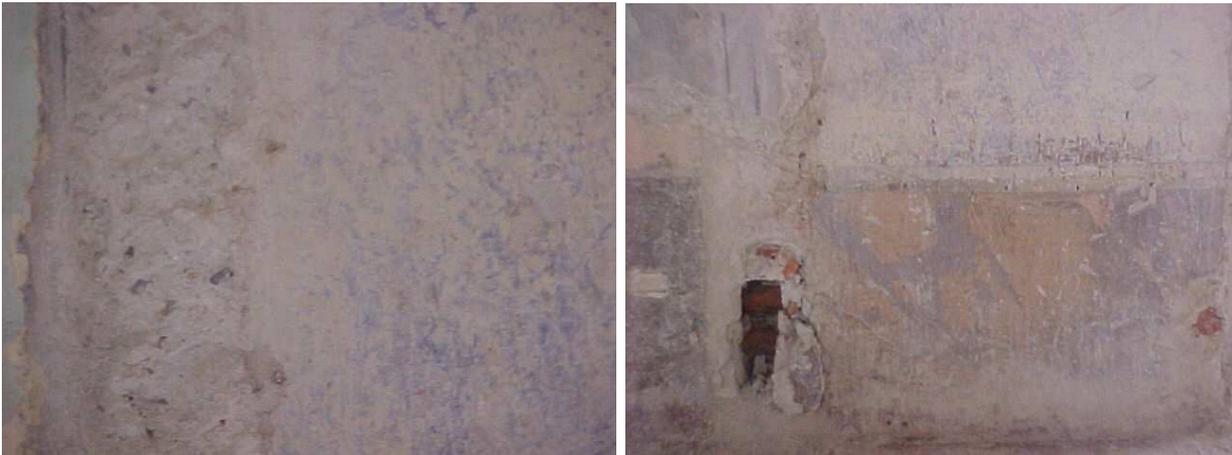
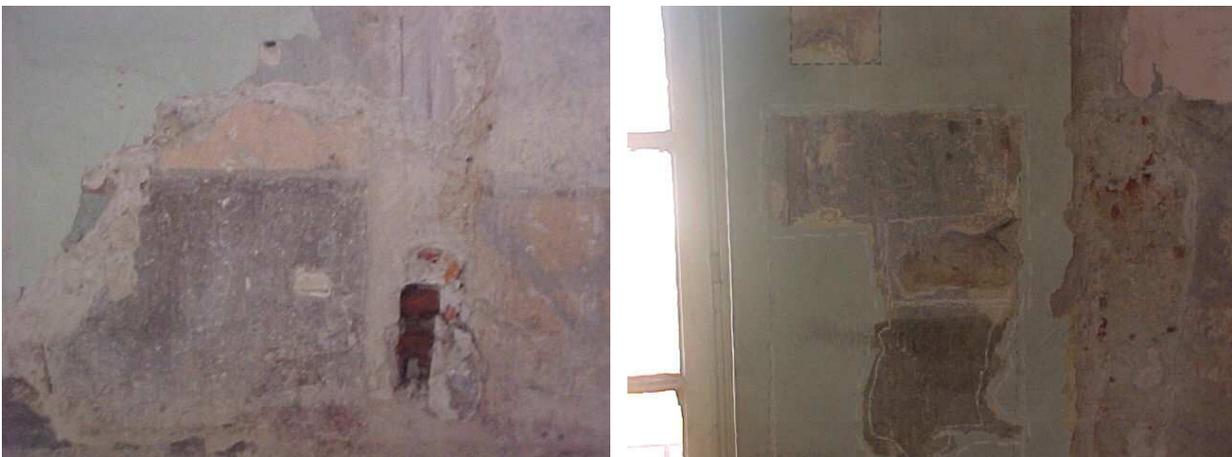
Sulla parete centrale della stanza, sono stati effettuati due sondaggi. Il primo ha interessato la superficie muraria per una profondità di circa 10 cm fino al mattone originario, mentre nel secondo saggio è stata scoperta sotto la superficie attuale una porzione di materiale a calce decorata .

Il campione ha rilevato, dopo aver verificato la sovrapposizione di cinque livelli pittorici (di cui due probabilmente a calce) e a circa 4 centimetri di profondità, la presenza di decorazioni composte da greche e rosette color terra di sienna e rosso , chiuse nella parte inferiore da una fascia di colore terra d'ombra . Lo strato pittorico originale era coperto da una stesura uniforme di tempera a secco color blu, ed è in pessime condizioni di conservazione, decoeso e ricco residui incoerenti di materiali di varia natura. La stesura pittorica (secondo livello) di colore blu non è probabilmente coeva all'attuale superficie decorata del soffitto ed è ampiamente soggetta a picchettature. I restanti tre livelli di pittura sono di fattura relativamente recente (tempera a secco) , di cui l'ultimo dipinto con materiale probabilmente oleosintetico.

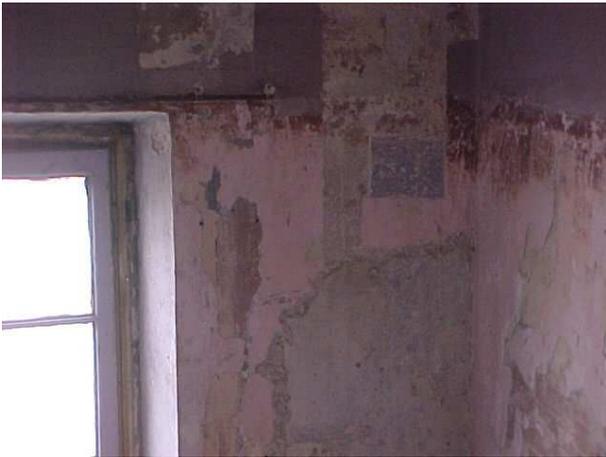
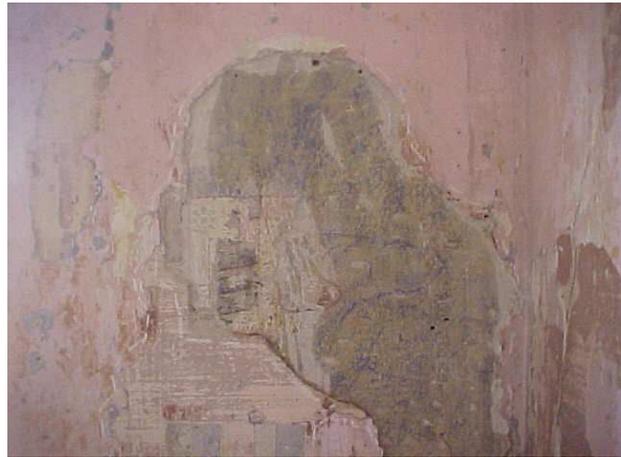
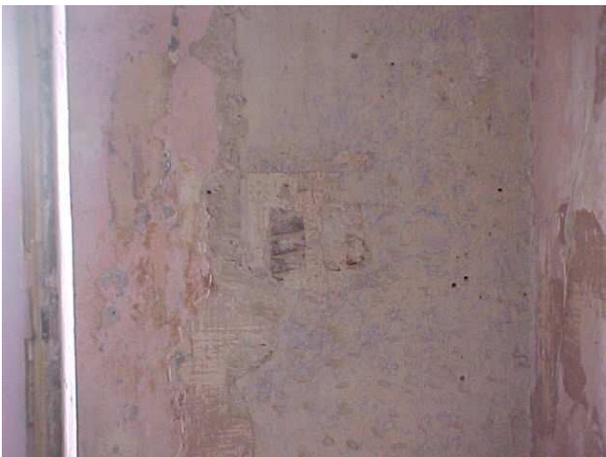
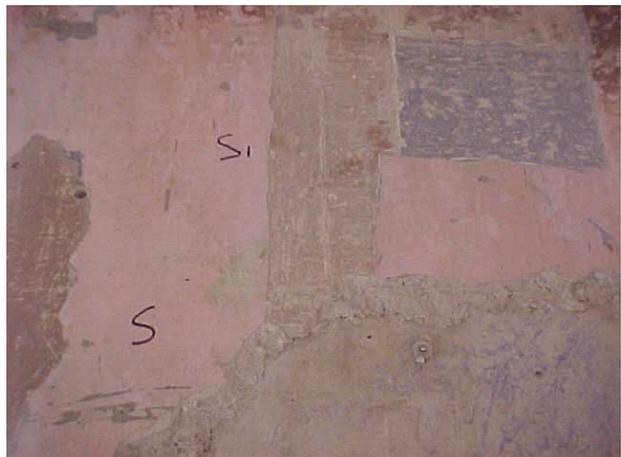
Per quanto riguarda l'estremo lato occidentale della stanza anche qui il campione ha rilevato la sovrapposizione di cinque livelli pittorici e la presenza di analoghe decorazioni composte da greche e rosette color terra di siena e rosso , chiuse nella parte inferiore da una fascia di colore terra d'ombra . Sopra il materiale originale è stato ritrovato analogo strato pittorico di tempera a secco color blu, picchettato , in pessime condizioni di conservazione, decoeso e coperto da residui incoerenti di materiali di varia natura. Il campione esaminato ha riguardato circa metà della parete per una dimensione di circa 2 mq. di superficie.

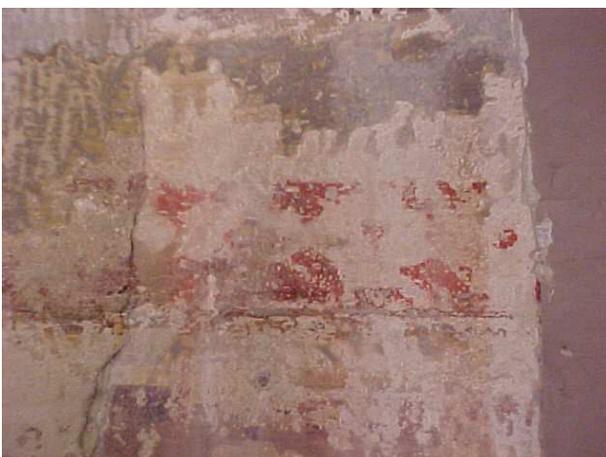
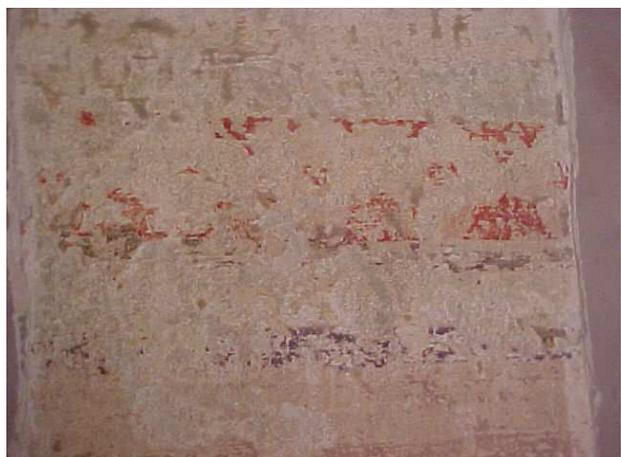
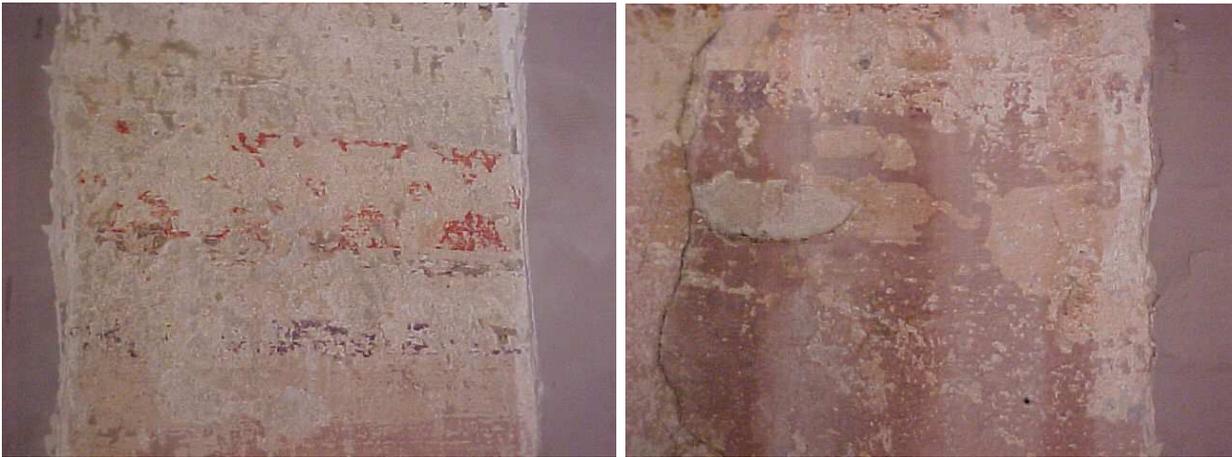
Sono stati inoltre effettuati alcuni sondaggi che hanno interessato le parti superiori contigue ai soffitti al fine di un'analisi della coerenza muraria e dello scoprimento di strati originali. Senza peraltro un efficace risultato, sono state ritrovate tracce di continuità decorativa del primo livello pittorico con la zona inferiore, confermate da alcune velature color rosso e marrone che componevano la fascia superiore della parete.

particolare della fascia superiore

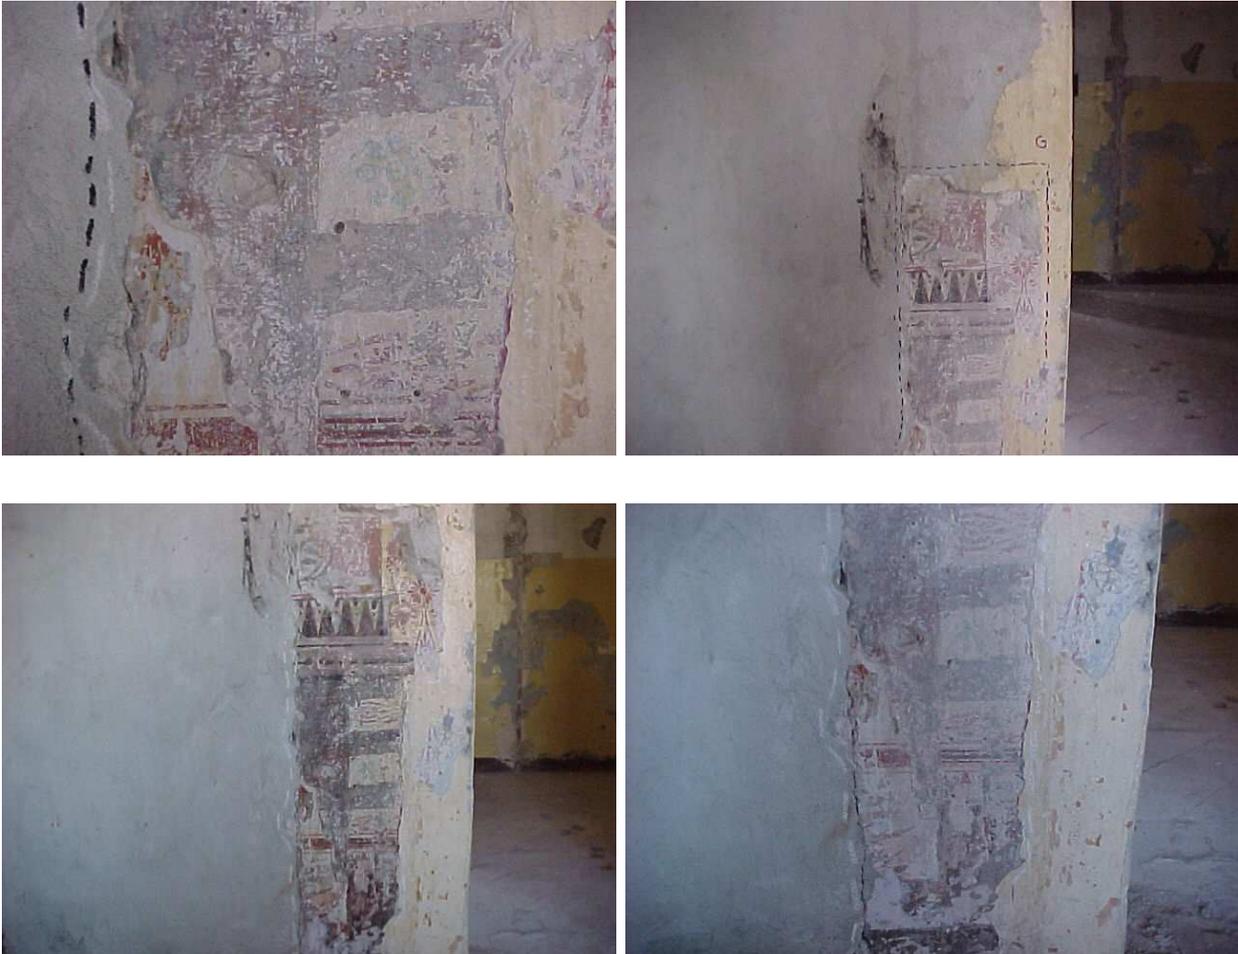
A conferma di alcuni elementi ornamentali originari , in un sondaggio di pulitura effettuata in prossimità dell'entrata della sala, venivano ritrovati elementi di un disegno vegetale caratterizzato da una fascia color terra rossa di siena e da motivi stilizzati decorativi policromi.

Il materiale pittorico è probabilmente composto da calce pigmentata.

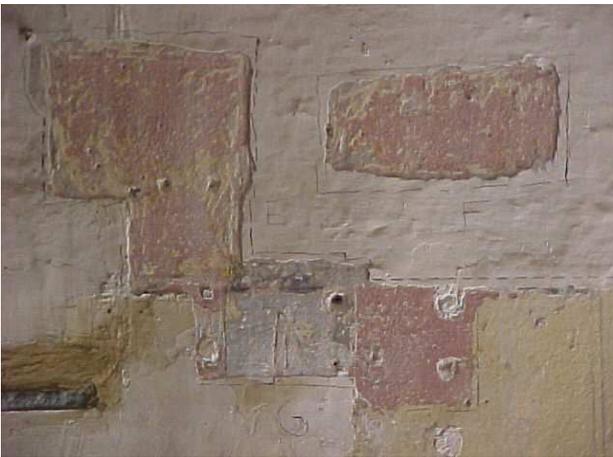
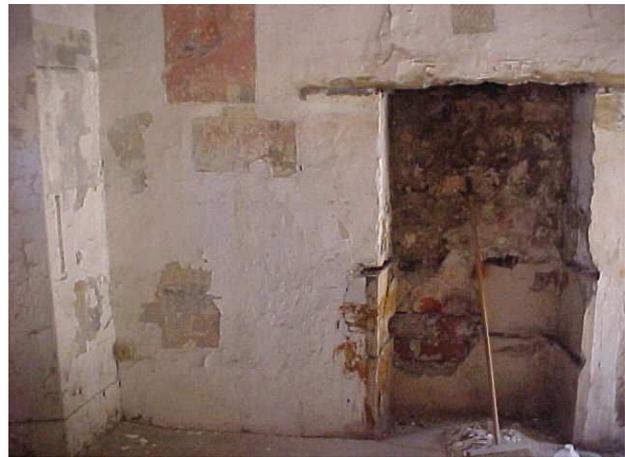
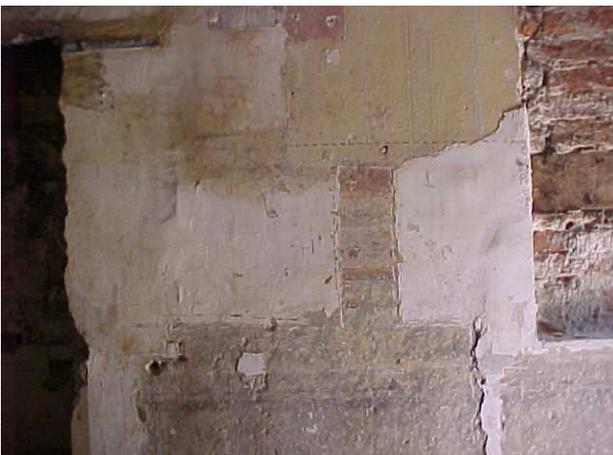
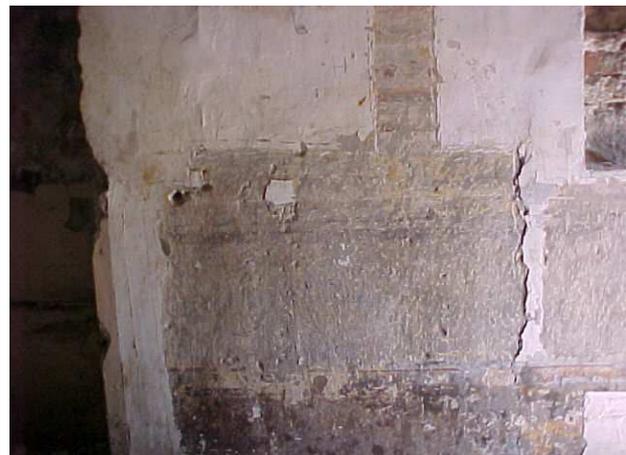
Sulla parete occidentale, sono stati eseguiti 8 sondaggi di varie dimensioni ciascuna per una totale di circa 4 metri, che hanno riportato alla luce la prima stesura di un intonaco decorato a calce a fresco il cui disegno si articola su una fascia di color grigio alta dal pavimento 1 m che percorre tutta la parete, e che è composta da alcune volute ornamentali arricchite da motivi vegetali come il tralcio d'acanto.

La fascia molto probabilmente fungeva da cornice ad uno sfondo decorato di colore rosso cinabro. E' stata ritrovata a margine della specchiatura centrale un'immagine non ancora identificabile o classificabile.

La pellicola pittorica era coperta da quattro strati pittorici sovrapposti non coesi, di cui due coevi alla apparato decorativo a tempera ritrovato nelle altre sale, come si evince dagli altri sondaggi. Il ritrovamento della pellicola pittorica originale è limitato a circa 15 mq della superficie muraria a causa di una mutilazione della superficie dovuta ad un tamponamento in mattoni sul lato sinistro della parete.

Particolari del ritrovamento

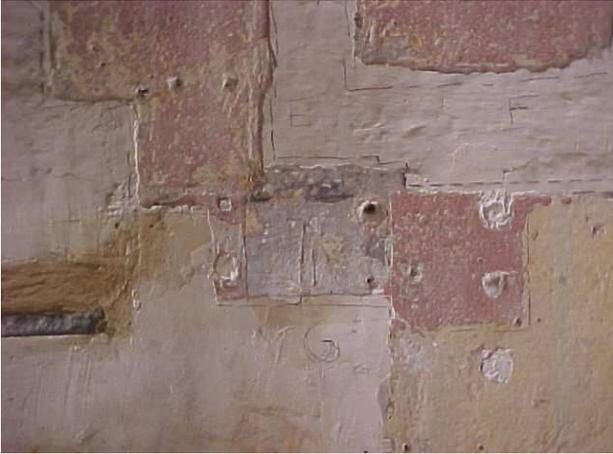
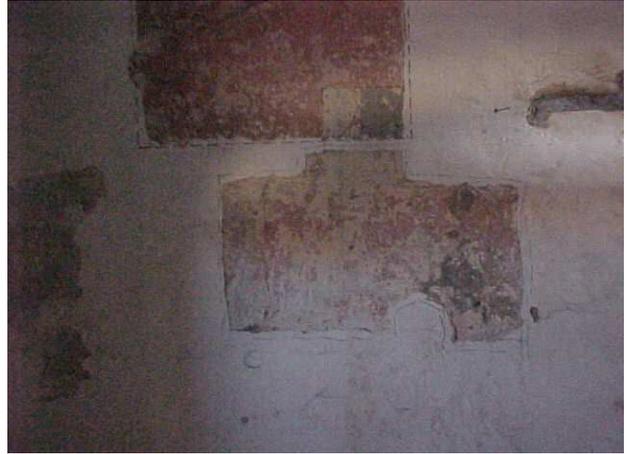
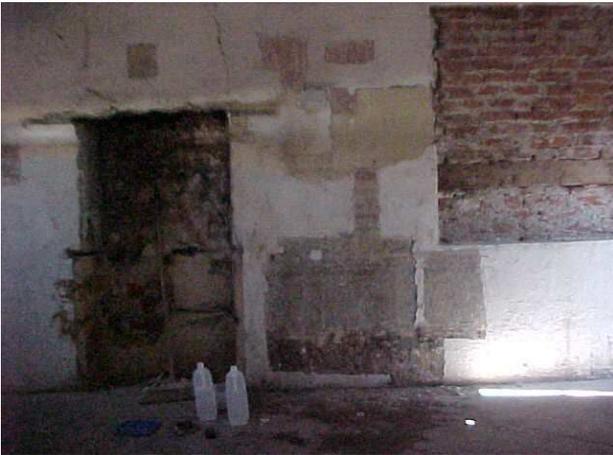
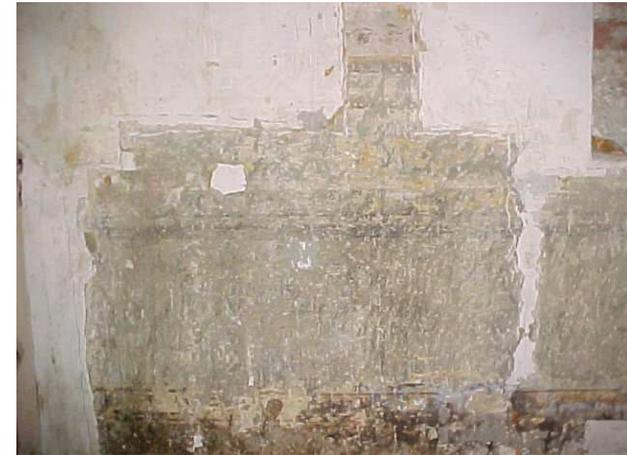
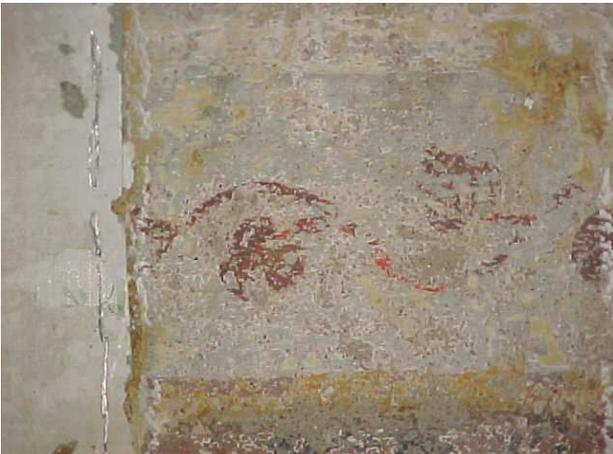
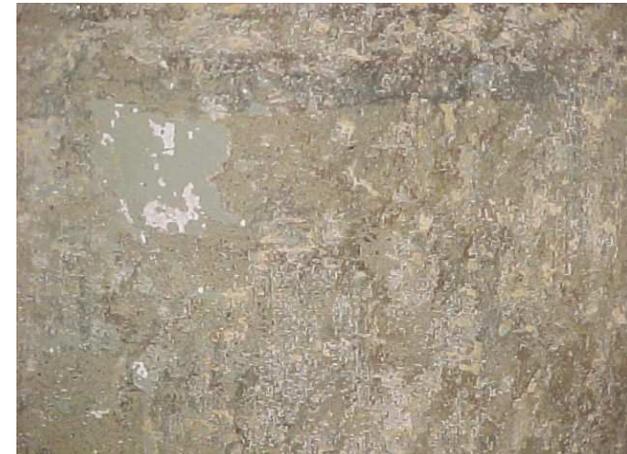
Dettagli e particolari della fascia

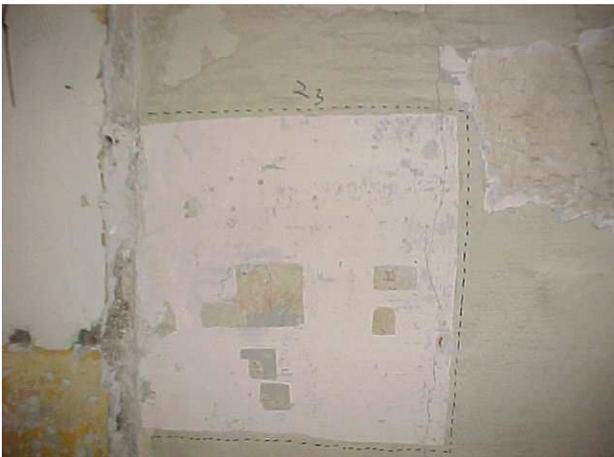
La prima stanza dell'ala del lato via Torino (probabilmente il primo nucleo dell'edificio) che si affaccia sul cortile interno non presenta elementi decorativi rilevanti , se non per alcuni reperti di intonaco a calce ritrovato sotto cinque strati pittorici.

Intonaco originale, dettagli

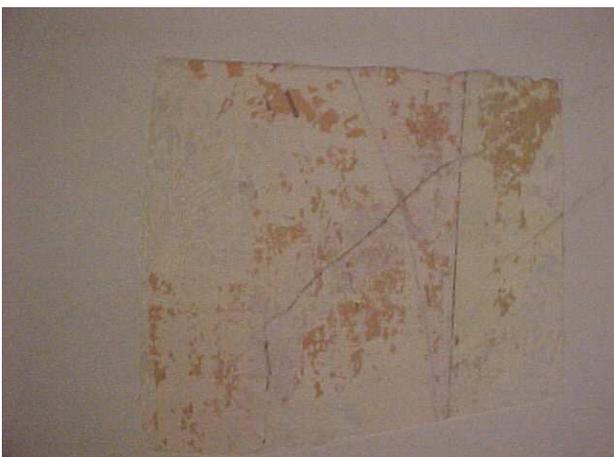
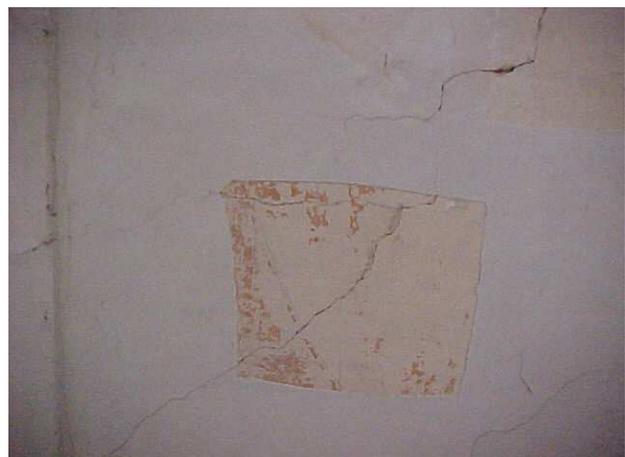
Adiacente ad essa , nel locale attiguo sondaggi di pulitura effettuati sul soffitto e alle pareti hanno confermato una stesura a calce con un disegno ornamentale di color ocra chiaro , testimonianza di un motivo ricorrente nelle sale della casa.

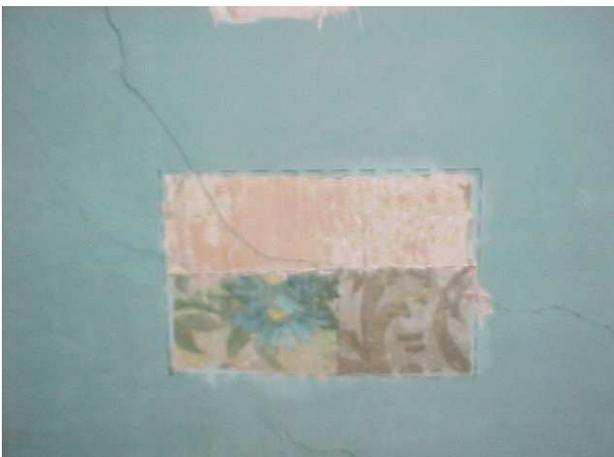
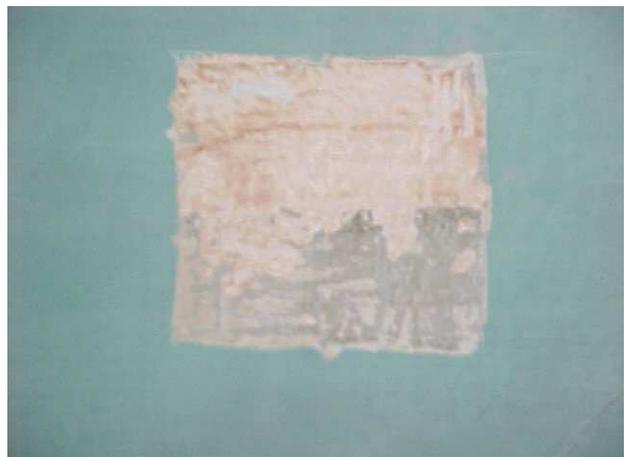
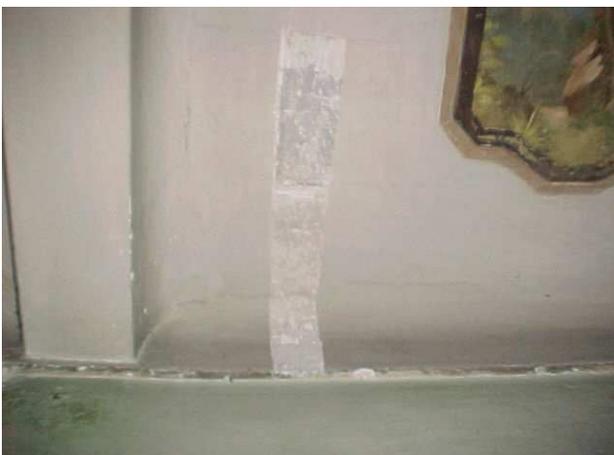
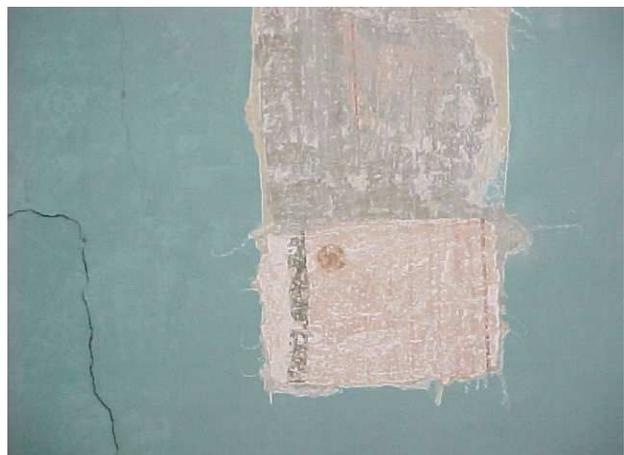
La stanza, di impronta ottocentesca il cui prospetto si affaccia su Via Torino è variamente decorata alle pareti ed ha un soffitto in parte dipinto di color azzurro ed in parte color grigio , con ampie stratificazioni pittoriche non coeve .

Il sondaggio di pulitura ha rilevato due stesure precedenti, alle tinte attuali sovrapposte e non coeve dipinte , di cui la prima è dipinta a calce semi secco.

Soffitto , dettagli

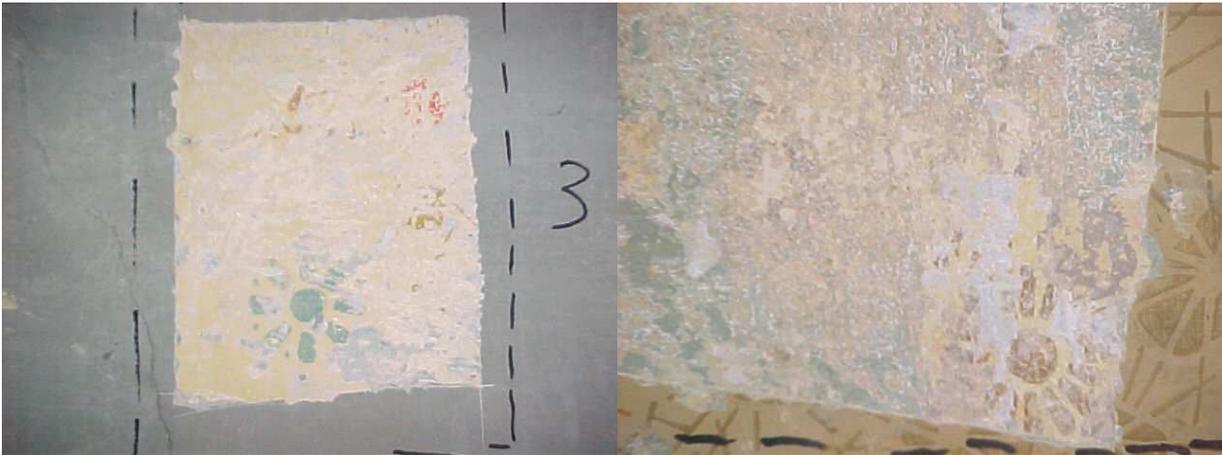
Il primo disegno , la cui pellicola pittorica è composta da calce pigmentata si sviluppa con una fascia ornamentale a volute di colore ocra rossa; tale stesura continua alle pareti con alcuni motivi già presenti nelle sale del Lato Via Valpetrosa , e rappresentate da alcuni elementi ornamentali a sfondo vegetale (rosette stilizzate).

Dettagli delle decorazioni vegetali

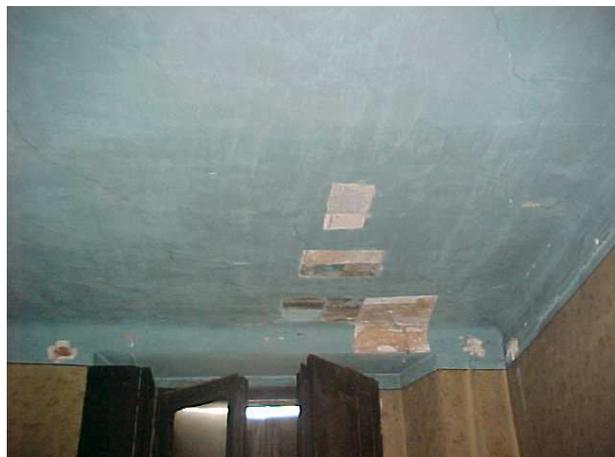
Soffitto, veduta parziale
