## INDICE

## 2. Il complesso del Santuario di N.S. delle Grazie

## 6. Stato attuale: rilievi e analisi del degrado e dei materiali

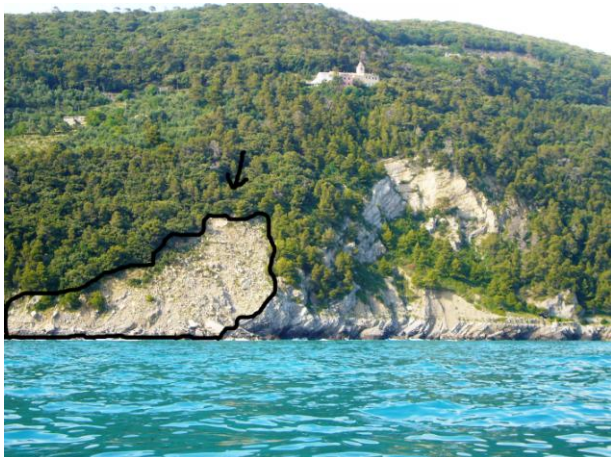
La collina delle Grazie, come abbiamo visto dalle due precedenti indagini geologiche, è un territorio di per se' molto franoso, basti osservare le crepe e gli avvallamenti sulla sede stradale della soprastante statale Aurelia, via peraltro molto trafficata, ma ciò appare ancor più evidente osservando il complesso dal mare.

Si possono osservare le frane che interessano l'area in esame

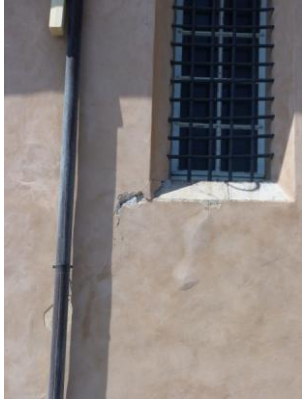
- Fessurazioni del muro sud, in alcuni casi sia interne che esterne alla chiesa, che hanno creato anche problemi agli affreschi.

Fessurazione parete sud esterna chiesa

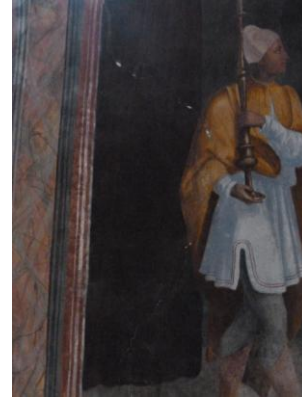
Fessurazione parete su interna chiesa

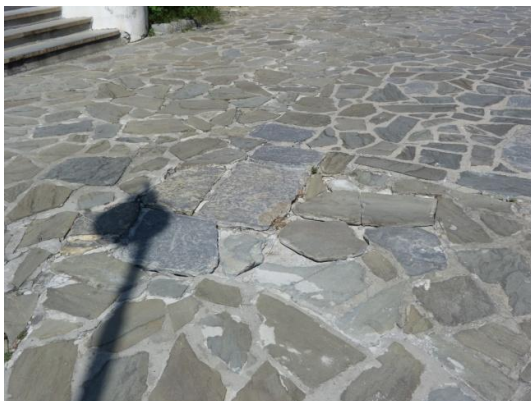
- Rotture, avvallamenti e dissesti della pavimentazione della piazzetta antistante e lungo tutto il lato sud del Santuario.

Pavimentazione 1 – fronte sud portico

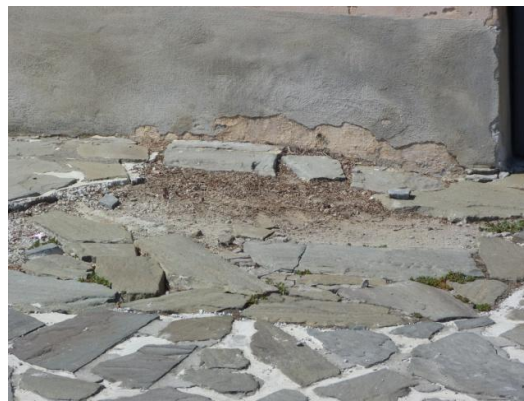
Pavimentazione 2 – fronte prospetto sud chiesa

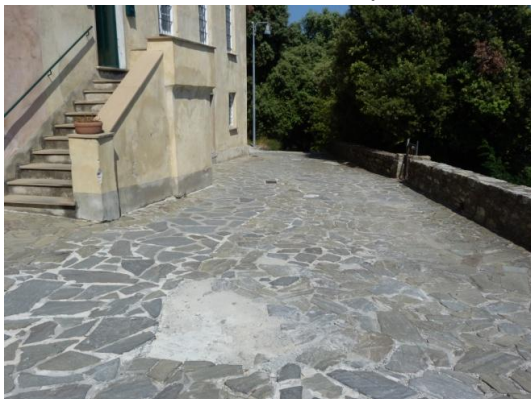
Pavimentazione 3 - fronte prospetto sud chiesa

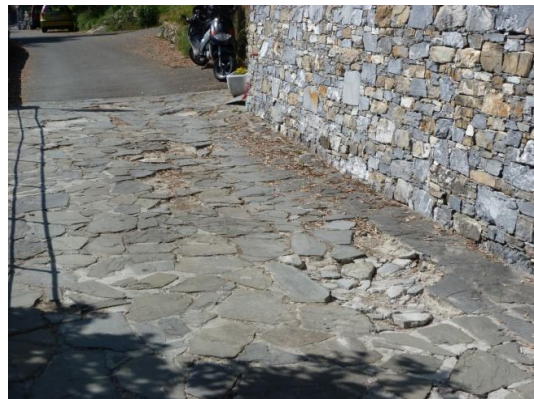
Pavimentazione 4 – strada di accesso ovest

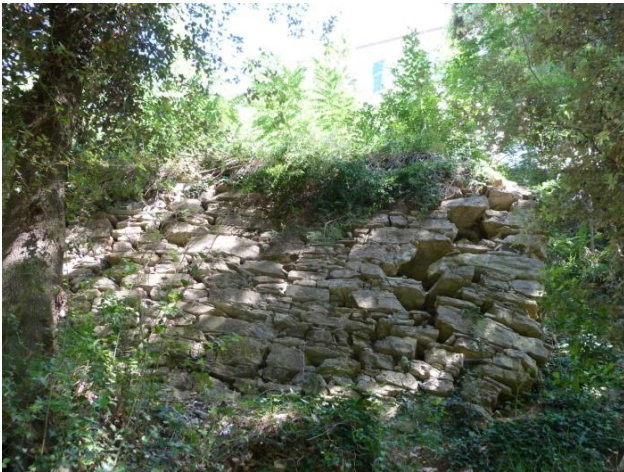
- Degrado dei muri di contenimento sottostanti al Santuario.

Condizione muri di contenimento 1  
(sotto al Santuario)

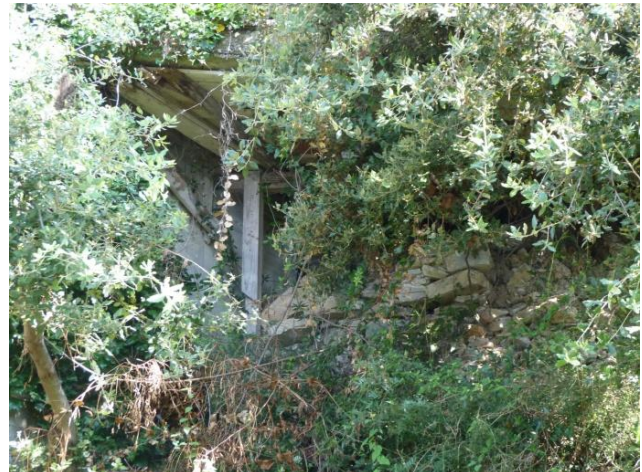
Condizione muri di contenimento 2  
(sotto al Santuario)
