COMUNE DI GIRIFALCO
(Provincia di Catanzaro)

Progetto Definitivo per il Restauro Conservativo della Chiesa di San Rocco

Elaborato: STATO DI FATTO CON LETTURA STRUTTURALE - Prospetti -

ARCH.07

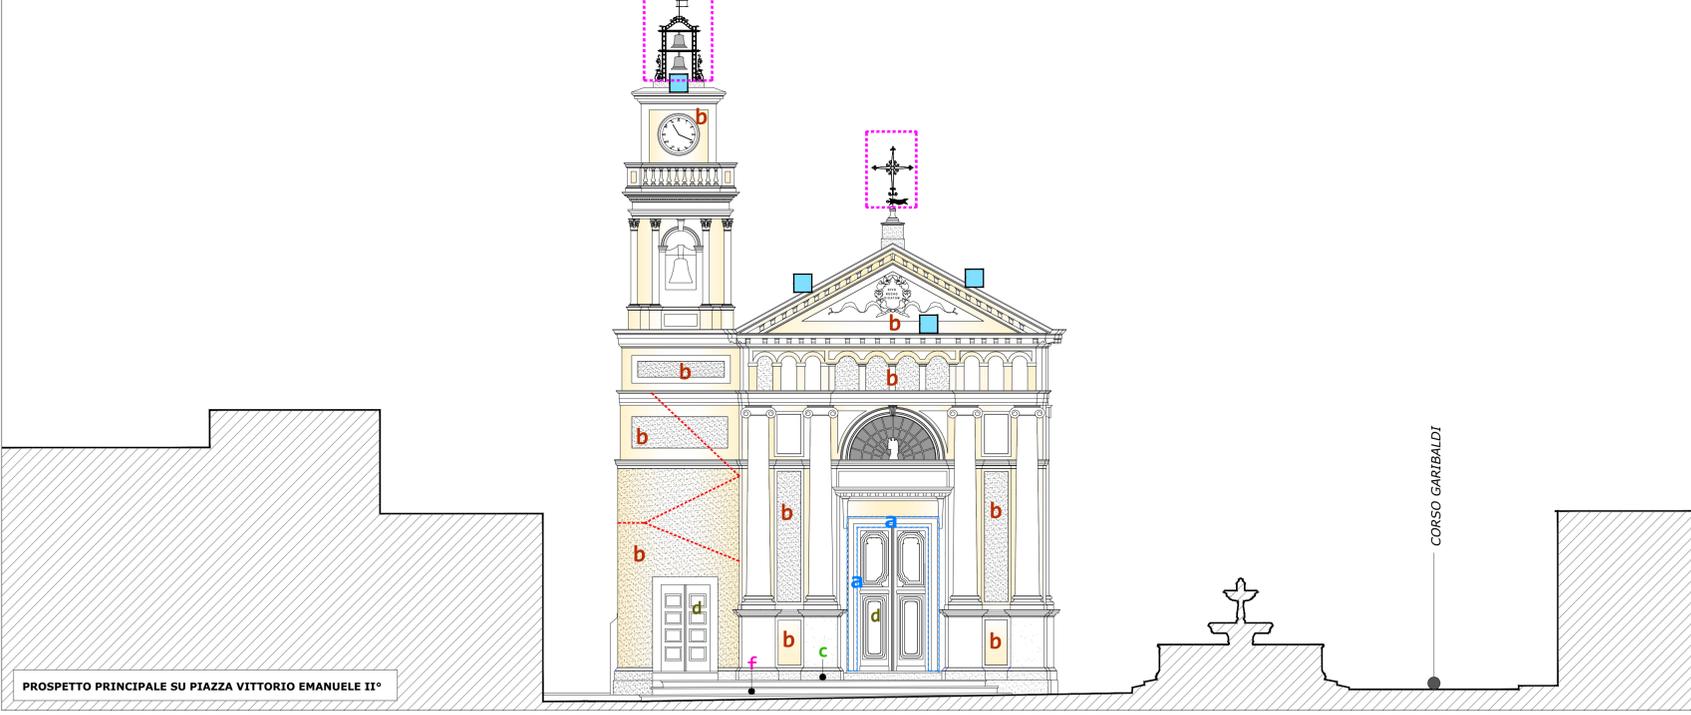
- a. Portale in elementi di pietra arenaria
- b. Intonaco rasato tipo stucco o tinteggiato
- █ Presenza di funghi e licheni su tutta la superficie della facciata
- c. Pavimento sagrato in piastrelle di graniglia da recuperare ed integrare
- f. Pedate della scala in cemento lesionati e fatiscenti
- █ Impermeabilizzazione del timpano con guaina liquida di colore nero ormai deteriorata
- █ Elementi in ferro con presenza di corrosione per degrado di natura chimica
- d. Portoni di ingresso alle navate in legno di castagno in parte degradati
- Scale di servizio al campanile in acciaio e lamiera fatiscenti e pericolose

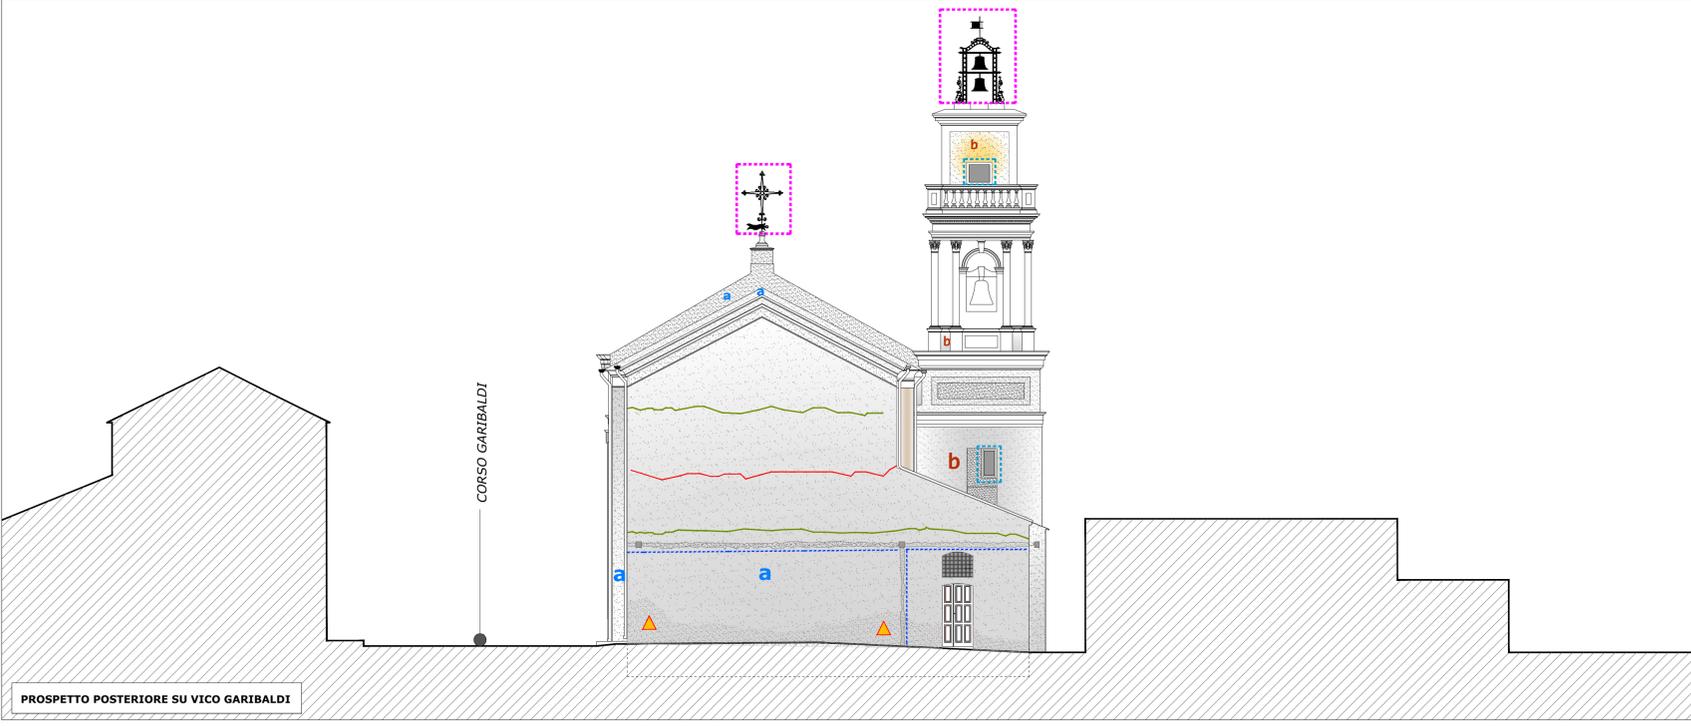
- a. Intonaco cementizio
- b. Intonaco rasato tipo stucco o tinteggiato
- █ Presenza di funghi e licheni su tutta la superficie della facciata
- Traccia sulla muratura (sospingimento condotto esterno per riparo interno) chiusa con malta cementizia
- ▲ Umidità di risalita proveniente dalle parti interrata della muratura
- Lesione superficiale (la lesione interessa solo lo strato superficiale dell'intonaco)
- Lesione aperta (la lesione interessa anche lo strato più interno della muratura)
- █ Presenza di due infissi in alluminio anodizzato colore bronzo
- █ Elementi in ferro con presenza di corrosione per degrado di natura chimica

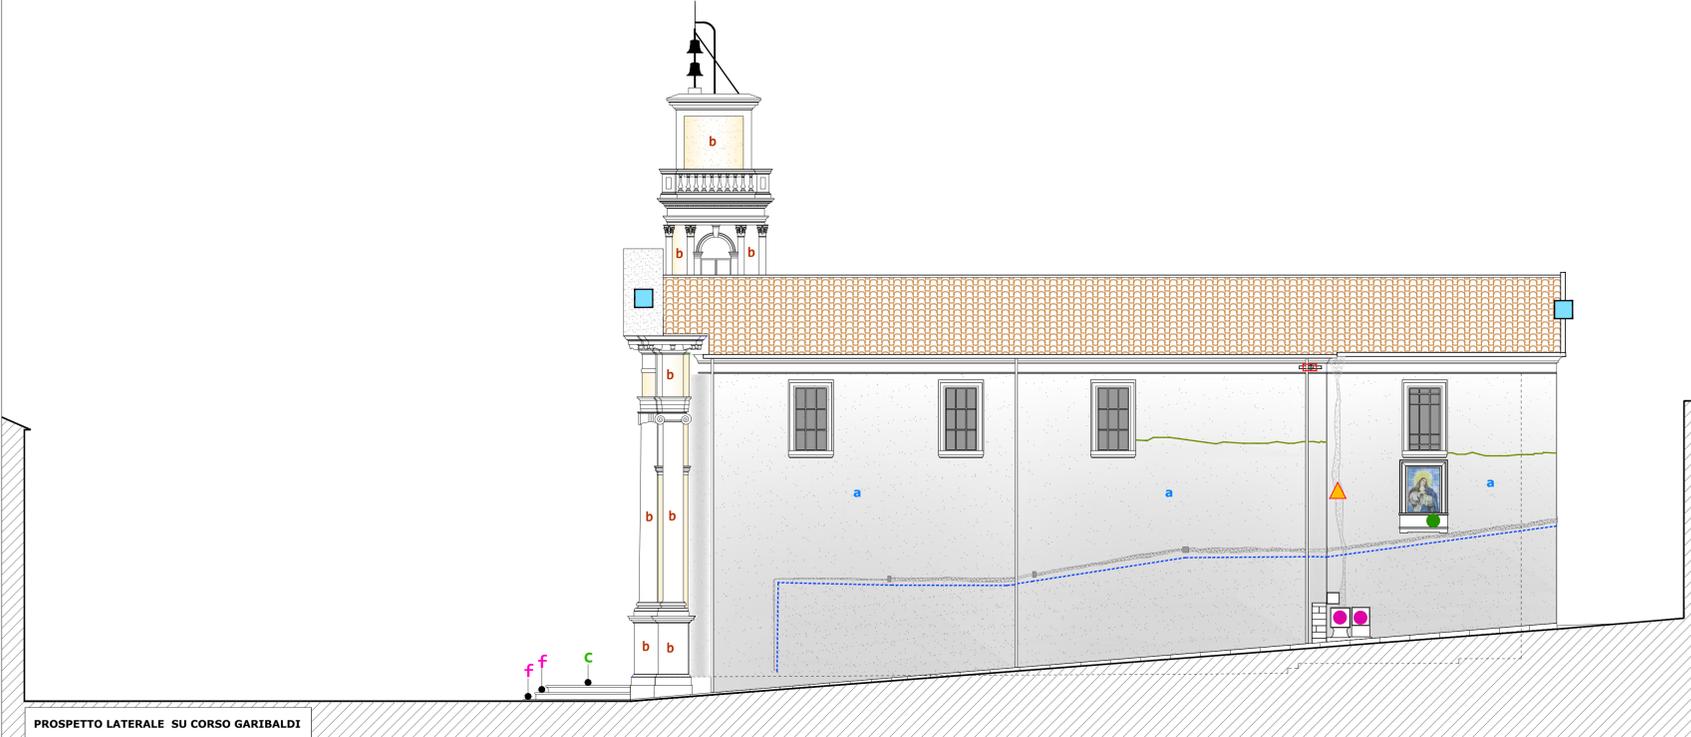
- a. Intonaco cementizio
- b. Intonaco rasato tipo stucco o tinteggiato
- c. Pavimento sagrato in piastrelle di graniglia da recuperare ed integrare
- f. Pedate della scala in cemento lesionati e fatiscenti
- █ Presenza di funghi e licheni su tutta la superficie della facciata
- Traccia sulla muratura (sospingimento condotto esterno per riparo interno) chiusa con malta cementizia
- ▲ Umidità discendente proveniente dalla gronda
- █ Presenza di due armadietti tecnologici addossati al paramento murario
- █ Impermeabilizzazione del timpano con guaina liquida di colore nero ormai deteriorata
- █ Icona in maiolica raffigurante la Vergine Immacolata
- Lesione superficiale (la lesione interessa solo lo strato superficiale dell'intonaco)
- Presenza di capochiave ricoperto in parte dall'intonaco
