Intervento di pulitura dalle scritte vandaliche dell'apparato lapideo dei prospetti esterni di Palazzo Turati, sede della Camera di Commercio di Milano , via Meravigli

Relazione tecnica

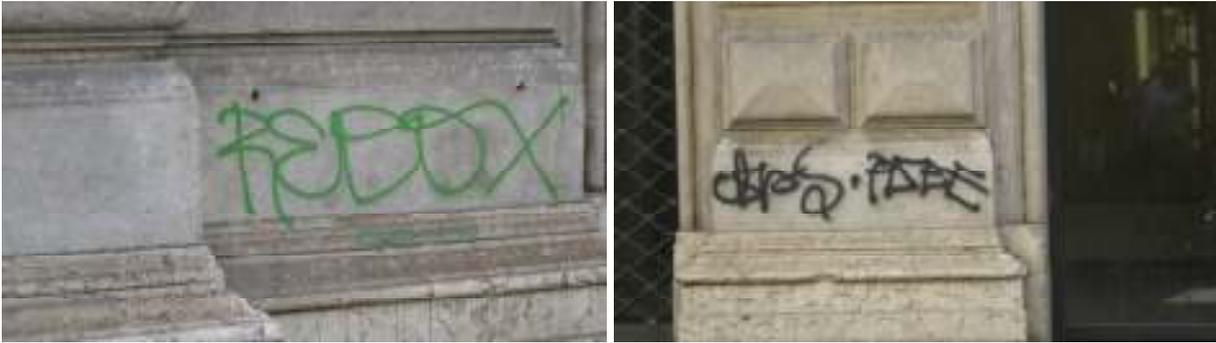
Pietra calcarea , particolari del vandalismo prima dell'intervento

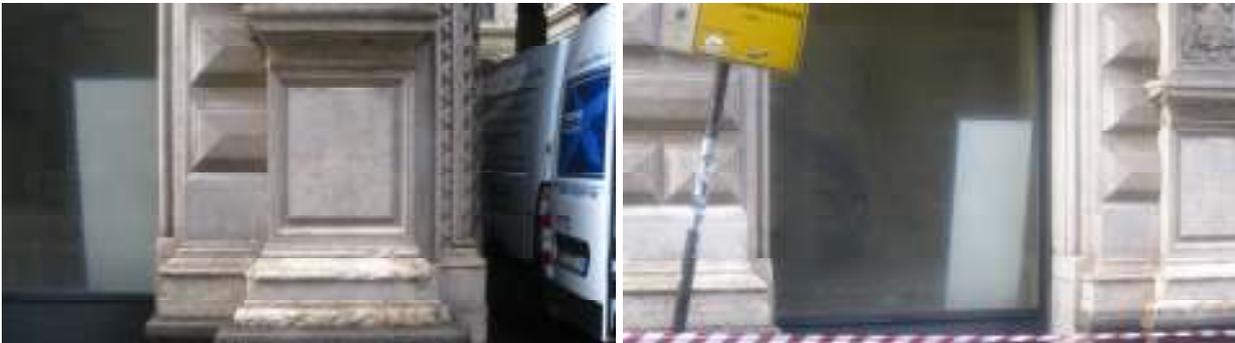
Dettagli dopo l'intervento di pulitura

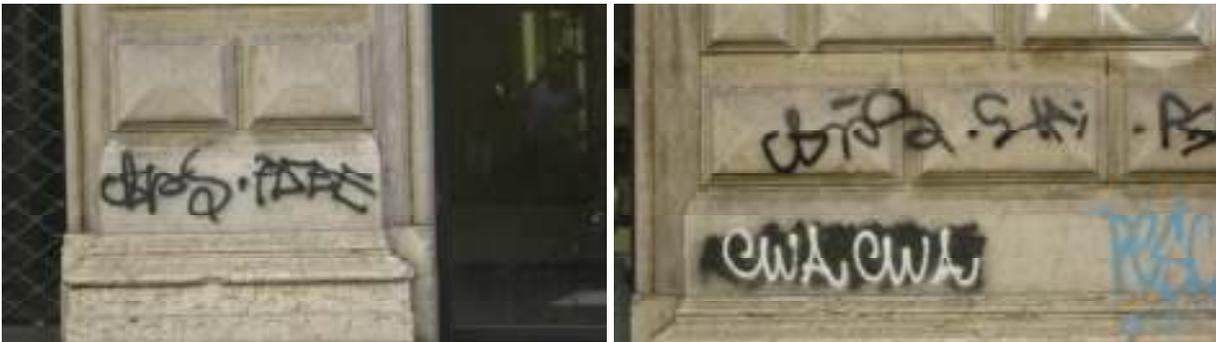
Altri particolari del vandalismo prima dell'intervento

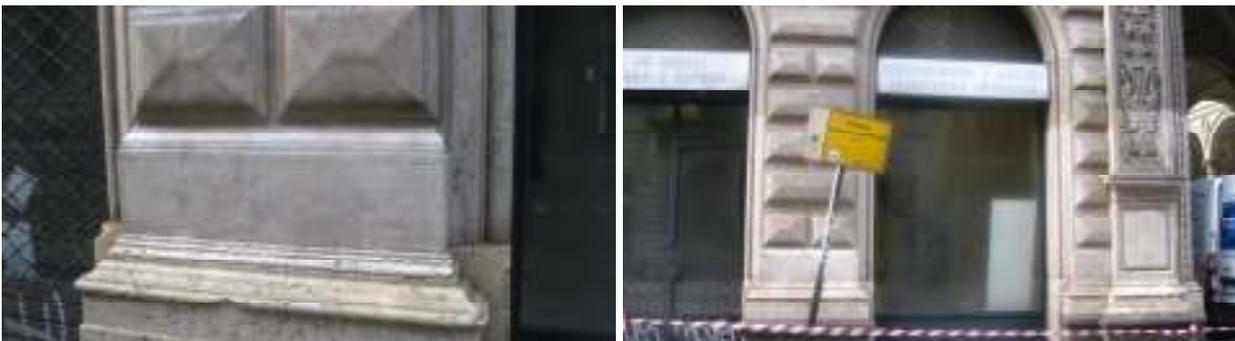
Altri dettagli dopo l'intervento di pulitura

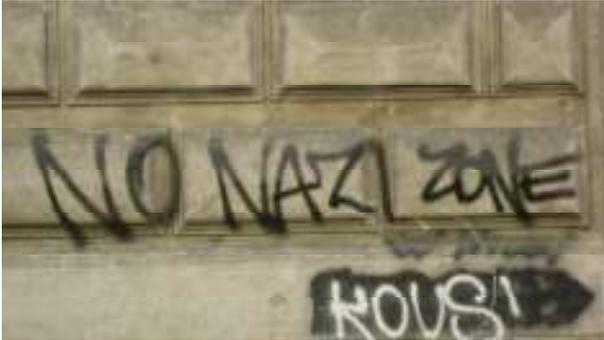
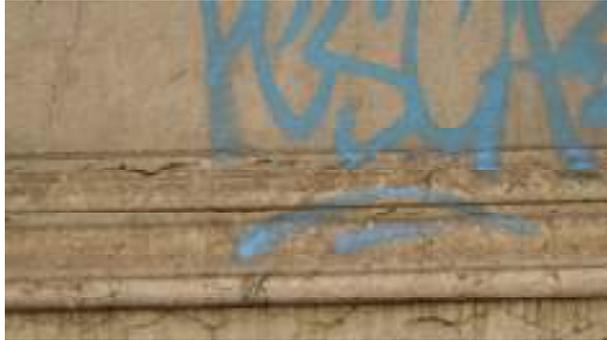
Altri particolari del vandalismo prima dell'intervento

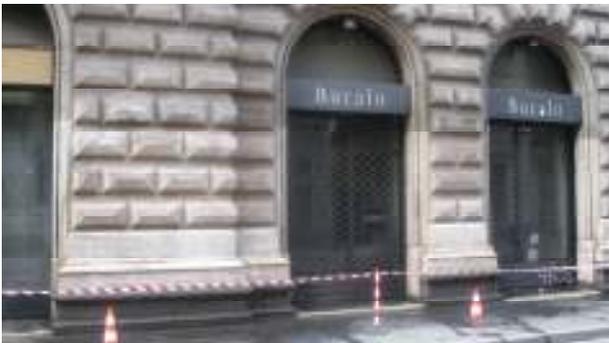
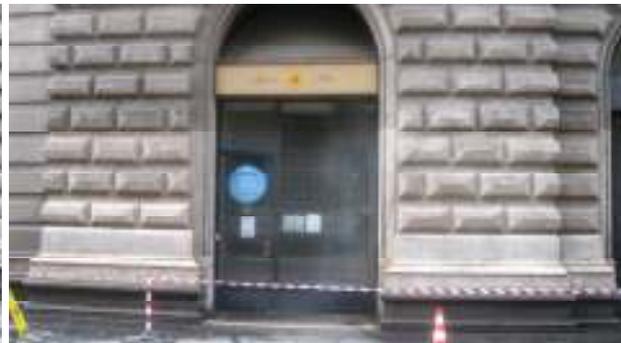
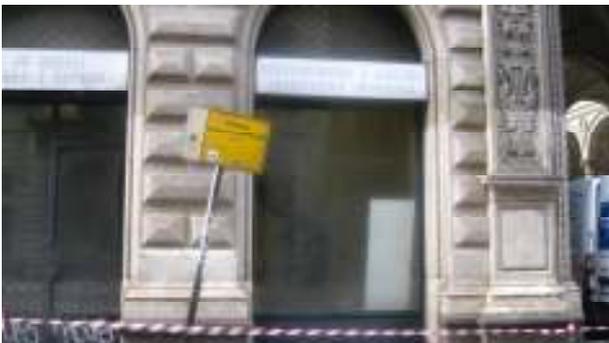
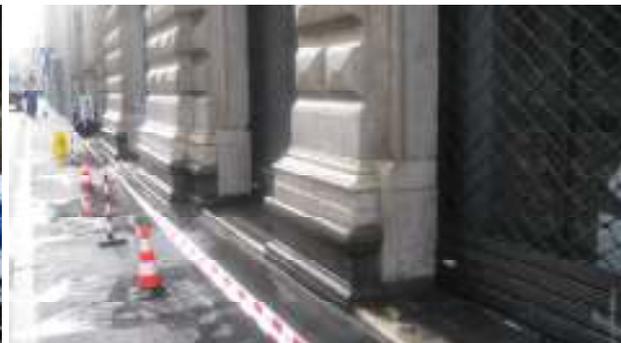
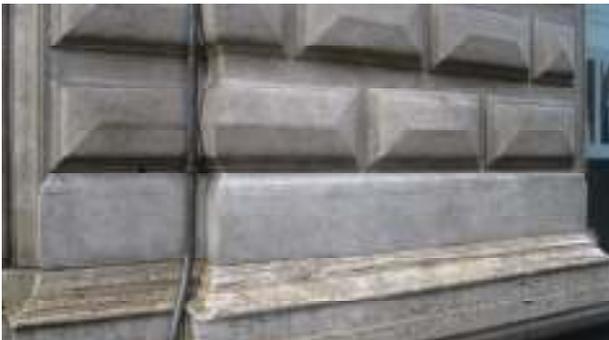
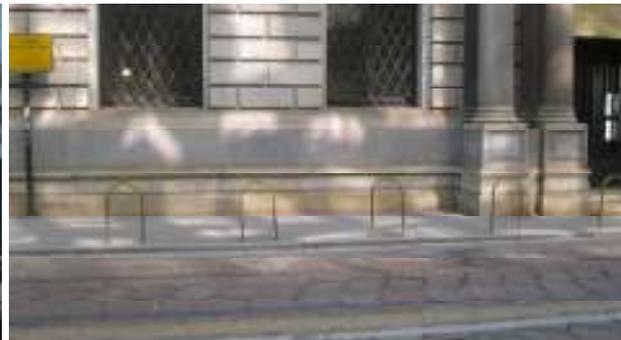
Altri dettagli dopo l'intervento di pulitura

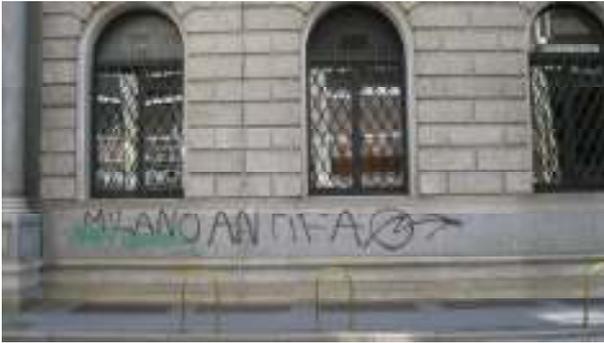
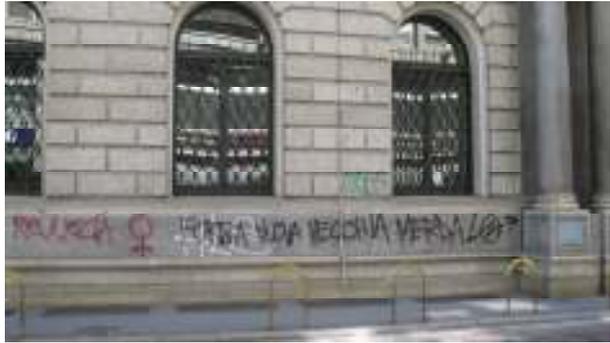
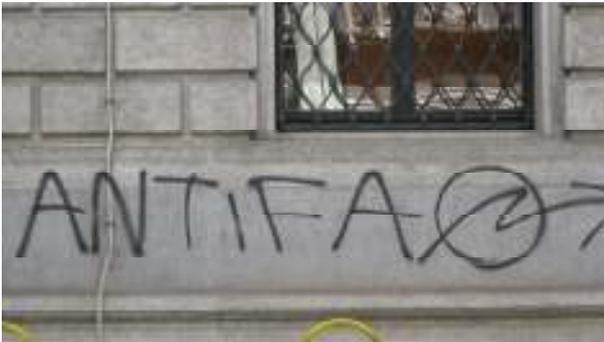
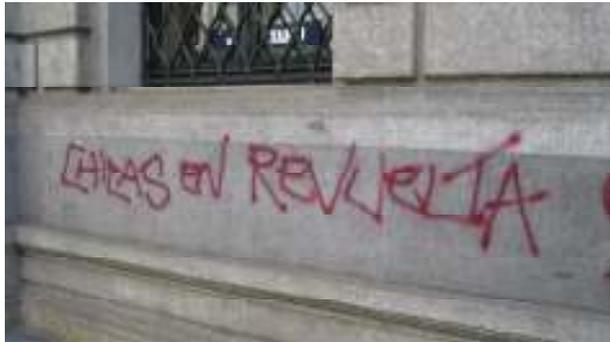
Zoccolatura in granito, particolari dei supporti imbrattati

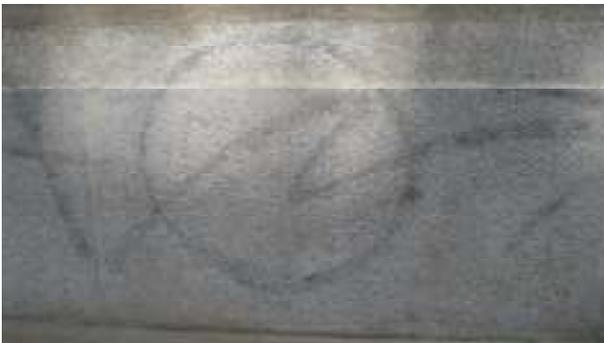
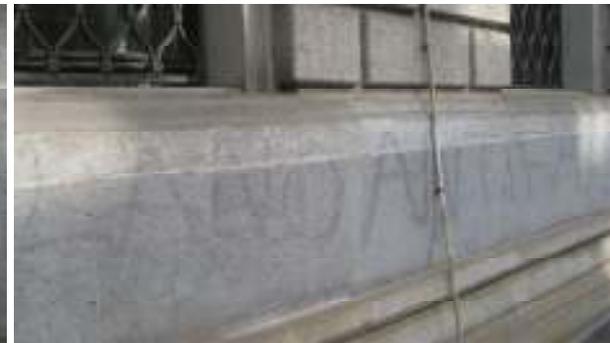
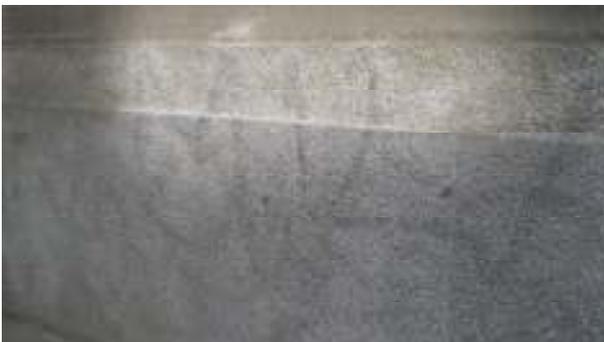
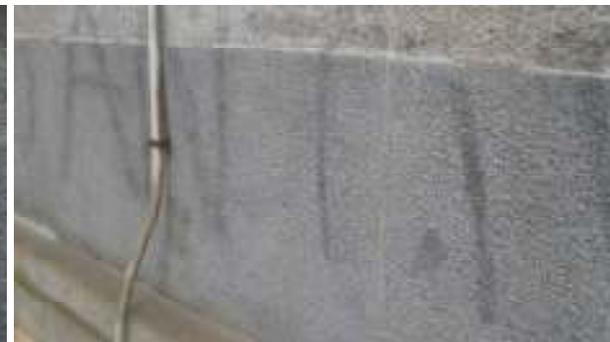
- Al termine dell'intervento , è stato rilevato che a causa della penetrazione irreversibile di alcune scritte verificate maggiormente su parti del rivestimento in granito la pulitura non ha potuto eliminare l'impronta e l'alone del graffito (vedi documentazione fotografica sui graniti).

In taluni casi infatti, prodotti che hanno caratteristiche indelebili (come pennarelli a base acrilica) possono penetrare in profondità nel supporto, causando danni irreparabili.

A ciò si aggiunga che la particolare conformazione del granito , per sua natura poroso, può agevolare la penetrazione di composti chimici , siano essi epossidici che acrilici.

Dettagli dopo l'intervento

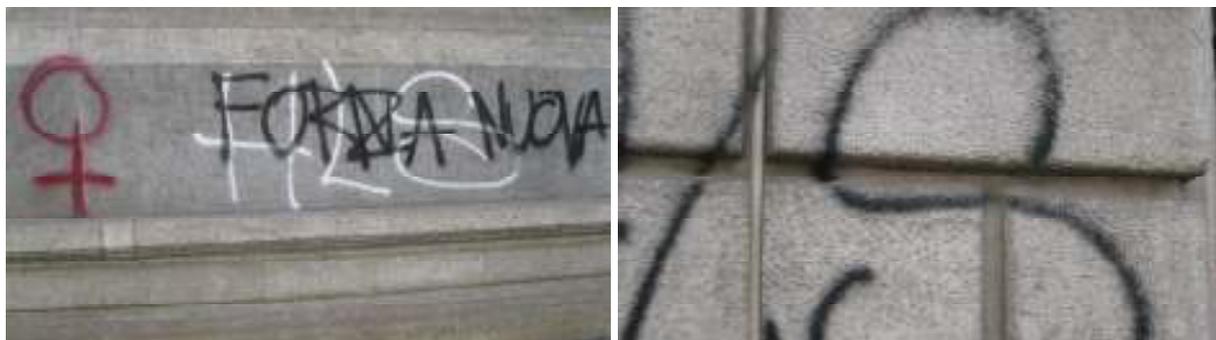
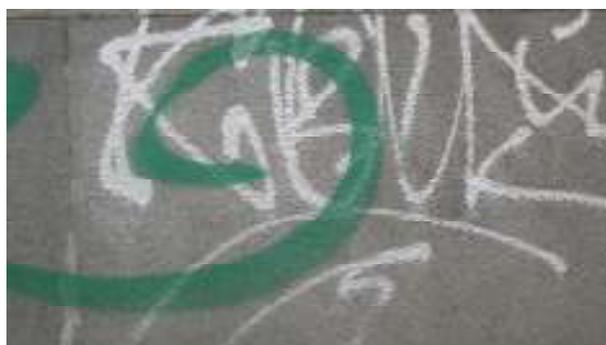
Altri particolari dei supporti imbrattati

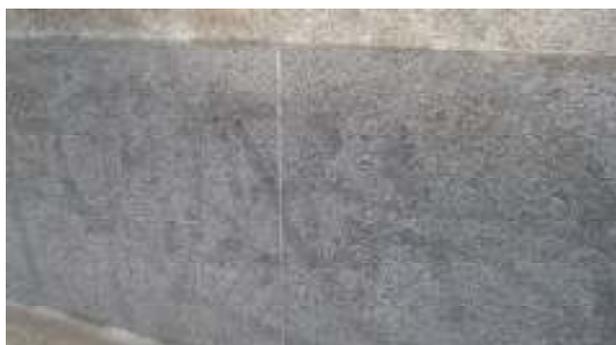
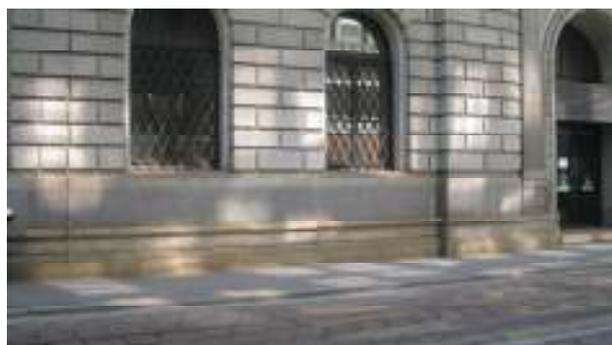
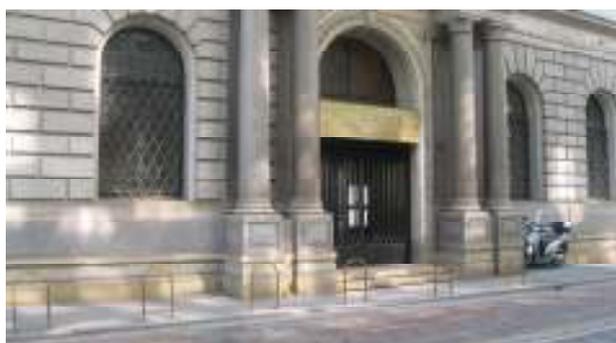
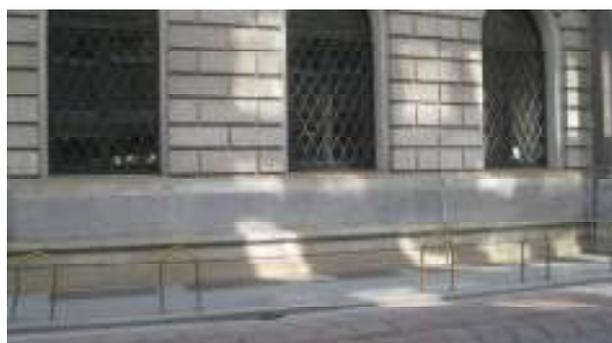
Particolari dopo l'intervento di pulitura
