# Comune di Piedimonte Etneo

## RELAZIONE TECNICA

## PALAZZO MORABITO

LAVORI DI RESTAURO DELLA FACCIATA AI  
SENSI DELL'ART.1, COMMI 219-224, DELLA  
LEGGE 27 DICEMBRE 2019, N.160

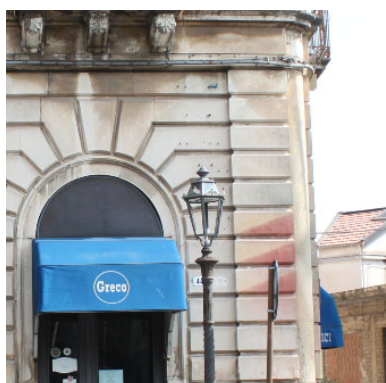
Dettaglio angolo Via V. Emanuele II

Degrado che si manifesta attraverso la variazione di uno o più parametri che definiscono il colore dell'elemento lapideo (tinta, chiarezza, saturazione). Nello specifico tale fenomeno è molto evidente sugli elementi lapidei calcarei del fronte Ovest su via V. Emanuele II, che compongono le lesene bugnate del piano nobile e negli elementi che caratterizzano il cantonale semicilindrico. Tra le cause del fenomeno è possibile ascrivere l'esposizione alla radiazione solare, gli inquinanti atmosferici, i dilavamenti e l'affioramento di pigmenti.

**Intervento:** Previa valutazione, caso per caso, del degrado si procederà con la pulitura dell'elemento lapideo in modo da asportare eventuali depositi incongrui. Successivamente si procederà mediante consolidamento e riequilibratura cromatica, se il degrado non fosse stato eliminato del tutto con la sola pulitura.

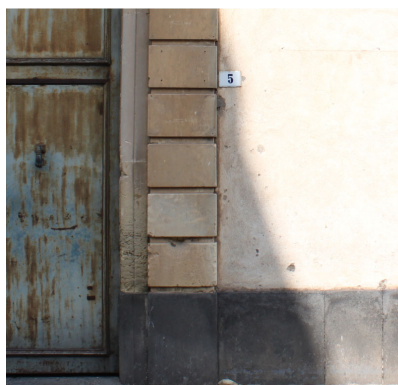
Particolare piedritto Porta 3 Via Difesa

Degrado che si manifesta con la formazione di cavità di forma e dimensioni variabili. Gli alveoli sono spesso interconnessi e hanno distribuzione uniforme. Nello specifico tale fenomeno è molto evidente negli elementi lapidei di pietra calcarea delle aperture su via Difesa, in particolar modo su alcuni dei piedritti direttamente a contatto con il basamento in

pietra lavica. Tra le cause del fenomeno è possibile ascrivere la composizione chimica-mineralogica del litoide; la cristallizzazione dei sali solubili dovuta ad infiltrazioni di acqua in microfessure del supporto (acqua meteorica battente o di ruscellamento più o meno acida).

**Intervento:** Analisi della dimensione e della profondità degli alveoli; pulitura a secco tramite impiego di pennelli e/o spazzole a setole morbide, spugne e aspiratori a bassa pressione al fine di rimuovere i depositi superficiali; estrazione dei sali solubili mediante impacchi di polpa di carta e acqua deionizzata; consolidamento-protezione (previa campionatura preliminare) da eseguirsi mediante impregnazione con composti organici tipo resine acril-siliconiche. In alternativa, per elementi privi di decorazione e in avanzato stato di degrado: sostituzione dei conci lapidei e successiva stesura di protettivo.

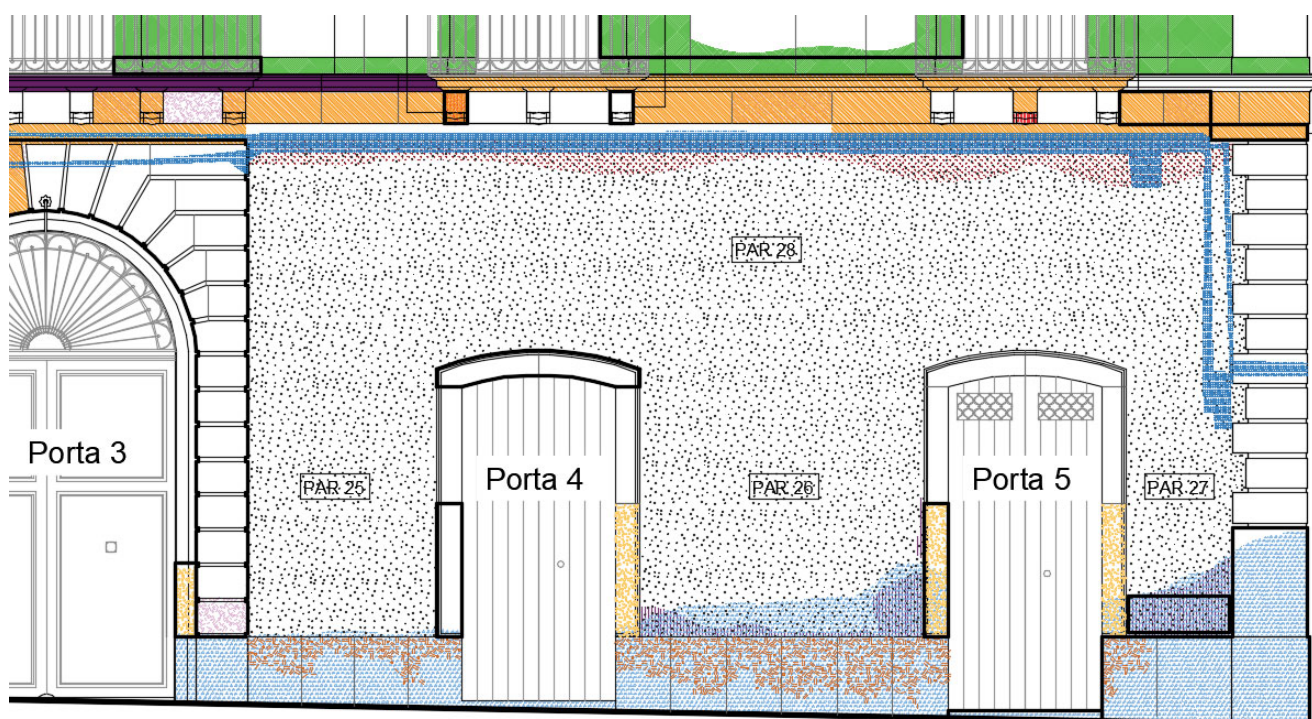
Dettaglio tavola T07 Abaco dei degradi fronte via Difesa. In evidenza gli elementi lapidei fortemente alveolizzati da integrare e/o sostituire.

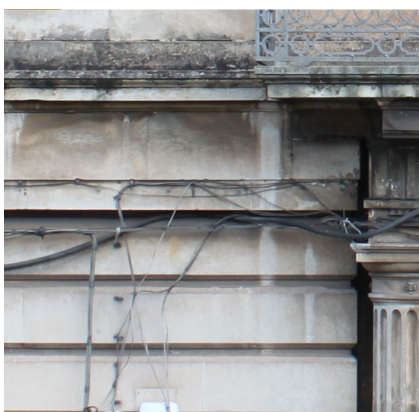
*Part. bugnato prospetto via V. Emanuele II*

Degrado causato dal ruscellamento delle acque meteoriche. I colaticci hanno, prevalentemente, andamento verticale ma il loro cammino è, sovente, sinuoso anche lungo superfici apparentemente lisce, a causa delle microasperità che deviano il percorso delle gocce. Nello specifico tale fenomeno è molto evidente sia sugli elementi lapidei calcarei dei entrambi i fronti, sia nelle partizioni di intonaco in corrispondenza dei finestroni timpanati. Le principali cause sono rappresentate dal Dilavamento idrico del supporto (acqua meteorica battente o di ruscellamento più o meno acida ecc.); migrazioni di acqua/umidità nel supporto (umidità di condensazione, umidità di risalita capillare dal terreno, umidità accidentale causata da fuoriuscite da gronde e pluviali difettosi ecc.); deposizione secca ed umida degli inquinanti atmosferici (che aggrediscono e disgregano il legante minerale) e conseguente attacco chimico; morfologia propria del manufatto.

**Intervento:** Preparazione del supporto; pulitura mediante apparecchi aeroabrasivi a bassa pressione; stesura di consolidamento-protettivo al fine di preservare la parte dall'azione delle acque meteoriche. In alternativa alla pulitura con aeroabrasivi: pulitura con spray di acqua deionizzata a bassa pressione; pulitura meccanica mediante spazzolatura, delle parti incoerenti da eseguire tra i vari cicli di lavaggio; pulitura con impacco assorbente delle parti più coese; idrolavaggio della superficie a pressione moderata con acqua pulita così da rimuovere ogni traccia di deposito.

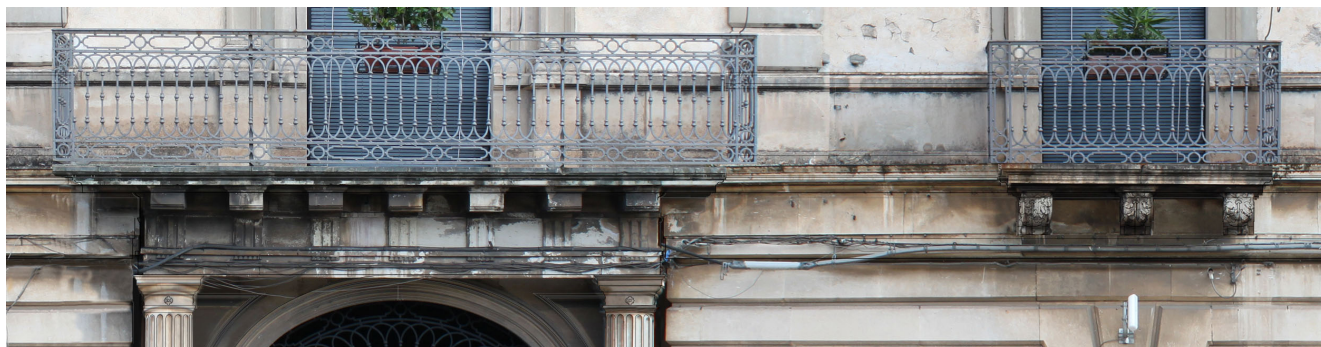
Alterazione dello strato superficiale del materiale lapideo o dei prodotti utilizzati per eventuali trattamenti protettivi. Di spessore variabile, è dura, fragile e distinguibile dalle parti sottostanti per le caratteristiche morfologiche e, spesso, per il colore. Può distaccarsi anche spontaneamente dal substrato che, in genere, si presenta disgregato e/o pulverulento. Tale fenomeno è particolarmente visibile negli elementi lapidei della trabeazione al piano terra

(cornici, mensole, aggetti e marcapiano). Le cause del fenomeno dipendono dalla composizione chimica-mineralogica del materiale; inquinamento ambientale (deposizione secca ed umida) che aggredisce e disgrega il legante minerale; presenza di pellicola di acqua sulla superficie del materiale; morfologia propria del manufatto.

Particolare delle croste nere in corrispondenza del balcone centrale del fronte su via Vittorio Emanuele II.

**Intervento:** Preparazione del supporto; pulitura con spray di acqua deionizzata a bassa pressione e pulitura meccanica, mediante spazzolatura, delle parti incoerenti da eseguire tra i vari cicli di lavaggio; pulitura delle parti più coese, mediante compresse imbevute di soluzione satura di bicarbonato di ammonio o impacchi assorbenti a base di resine a scambio ionico; idrolavaggio della superficie a pressione moderata con acqua pulita e stesura di consolidamento-protettivo al fine di preservare la parte dall'azione delle acque meteoriche. In alternativa: abbassamento crosta nera con pulitura mediante microsabbatura di precisione.

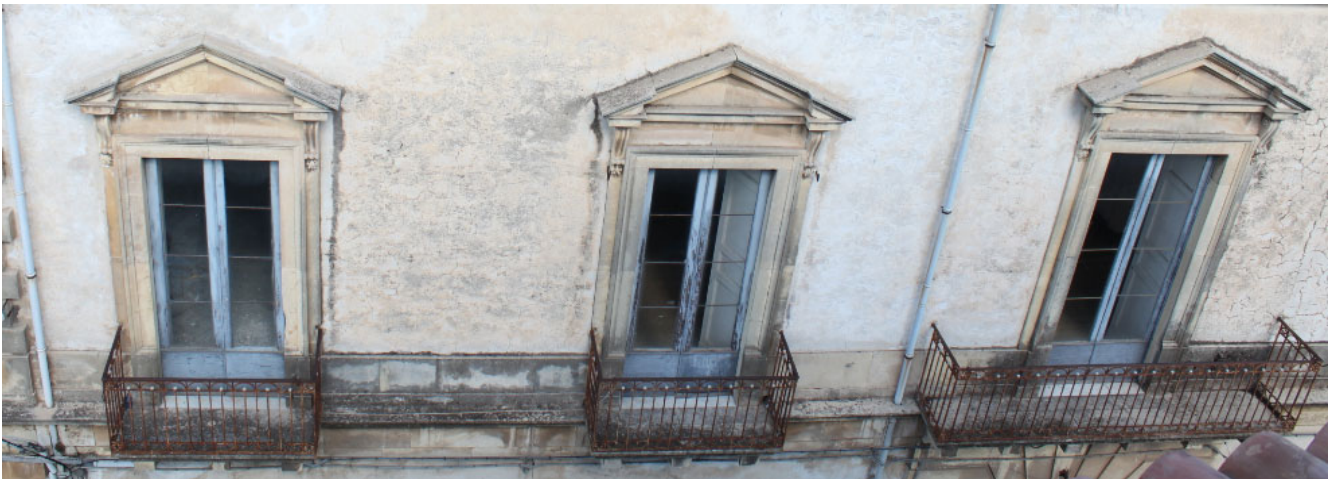
Accumulo di materiali di varia natura dovuto a deposizione secca di inquinanti naturali quali polvere, terriccio, guano ecc. Di spessore variabile presenta, generalmente, scarsa aderenza al supporto sottostante concentrandosi principalmente sugli elementi decorativi orizzontali. Tale degrado si configura come naturale invecchiamento del materiale che può essere mantenuto fino a quando non diventa antiestetico. Nel caso specifico in esame, gli accumuli più evidenti sono presenti in corrispondenza dei timpani delle aperture e dei marcapiani su entrambi i fronti di via Vittorio Emanuele II e via Difesa.

Particolare dei depositi superficiali sopra timpani e cornicioni in corrispondenza del fronte su via Difesa.

**Intervento:** Pulitura a secco tramite impiego di pennelli e/o spazzole a setole morbide, spugne e piccoli aspiratori a bassa pressione al fine di rimuovere i consistenti depositi polverulenti; laddove si riscontreranno depositi compatti e aderenti al supporto questi potranno essere asportati mediante l'ausilio di mezzi meccanici manuali (appositi bisturi, spatole e/o raschietti); esecuzione di tasselli-campione al fine di valutare il solvente più appropriato; eventuale preconsolidamento con resina acrilica al fine di fermare le eventuali scaglie decoese.

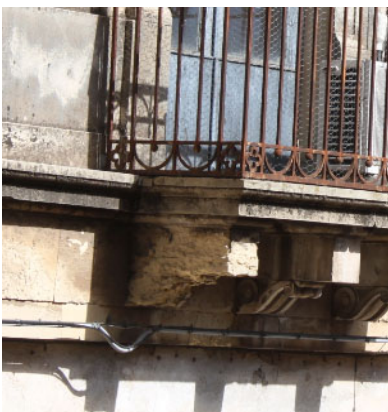
Particolare mensola balcone 4 di via Difesa

Questo particolare degrado si configura come stadio avanzato di decoesione caratterizzato da distacco di granuli o cristalli sotto minime sollecitazioni meccaniche. Il fenomeno si verifica su una limitata superficie lapidea concentrata, generalmente sulle superfici sommitali dei cornicioni e delle trabeazioni. Tra le principali cause del fenomeno ci sono sicuramente: l'inquinamento atmosferico che aggredisce e disgrega il legante minerale; composizione chimica-mineralogica dei materiali; le infiltrazioni d'acqua in microfessure del supporto (acqua meteorica battente o di ruscellamento più o meno acida ecc.); l'azione eolica (forte turbolenza d'aria in contatto con la superficie lapidea); le oscillazioni termiche; e infine la presenza di sali solubili (cristallizzazione dei sali e formazione di sub-efflorescenze).

**Intervento:** Pulitura a secco tramite impiego di pennelli e/o spazzole a setole morbide, spugne e aspiratori a bassa pressione al fine di rimuovere i consistenti depositi polverulenti; stesura a pennello o a spruzzo di consolidante-riaggregante organico da scegliere dopo preventiva campionatura. In caso di assenza o quantomeno limitata presenza di acqua potrà essere impiegato silicato di etile, in alternativa composti a base di resine acril-siliconiche, resine fluorurate, ecc.

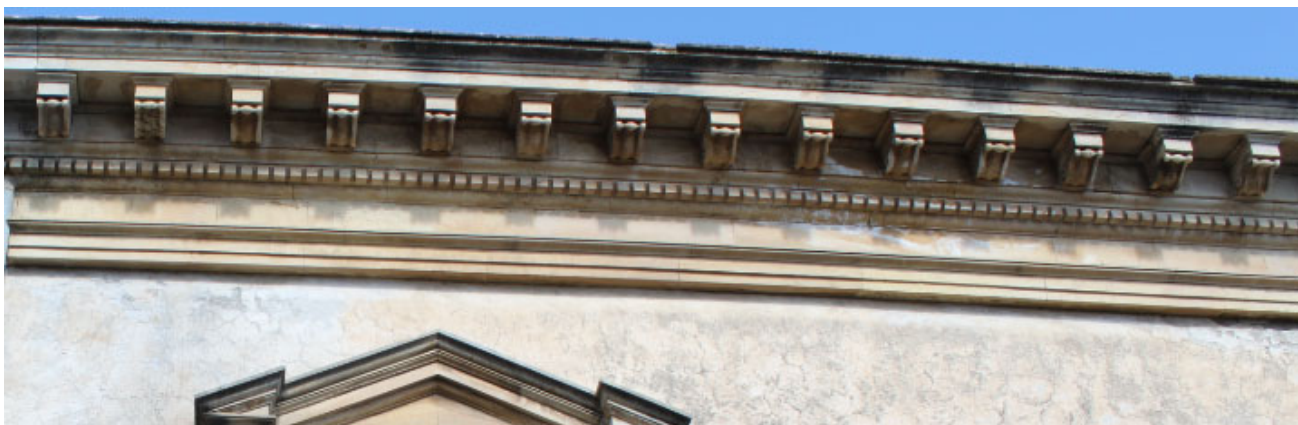
*Particolare cornicione sommitale via Difesa*

Formazione di sostanze, generalmente di colore biancastro e di aspetto cristallino o polverulento o filamentoso, sulla superficie del manufatto. Nel caso di efflorescenze saline, la cristallizzazione può talvolta avvenire all'interno del materiale provocando spesso il distacco delle parti più superficiali: il fenomeno prende allora il nome di cripto-florescenza o sub-florescenza. Nel caso in esame il fenomeno si concentra nelle porzioni sommitali del cornicione in corrispondenza con il canale di gronda incassato. Il fenomeno è dipeso dalla composizione chimica-mineralogica dei materiali; infiltrazioni di acqua in microfessure del supporto (acqua meteorica battente o di ruscellamento più o meno acida ecc.); migrazioni di acqua/umidità nel supporto (umidità di condensazione, umidità di risalita capillare dal terreno, umidità accidentale causata da fuoriuscite da gronde e pluviali difettosi ecc.); cristallizzazione dei sali solubili (formazione di efflorescenze o sub-florescenze).

**Intervento:** Eliminazione della causa innescanti l'umidità di risalita; spazzolatura delle zone da trattare al fine di rimuovere materiale fine disagregato o friabile; estrazione dei sali solubili (nitriti, nitrati, solfati ecc.) mediante cicli di impacchi assorbenti di acqua distillata in adattai supportanti su eventuale strato di separatore in carta giapponese, su indicazione della D.L. lavaggio con acqua deionizzata e leggera spazzolatura al fine di rimuovere eventuali residui di materiale.

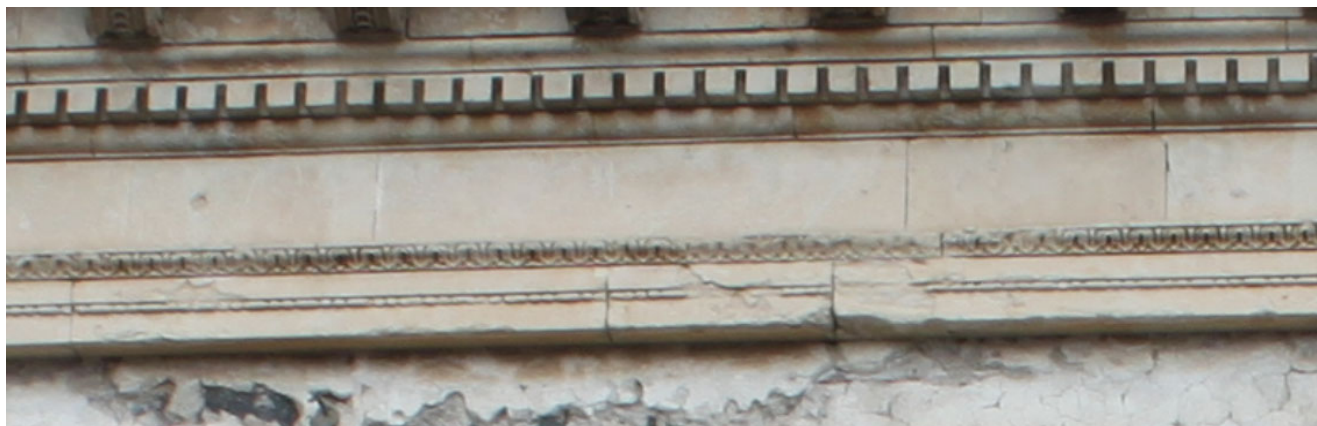
*Particolare della parte inferiore del cornicione sommitale su via V. Emanuele II*

Asportazione di materiale dalla superficie dovuta ad azioni meccaniche di particelle solide trasportate dal vento. Tale fenomeno non si manifesta in maniera acuta, ma tuttavia è possibile notarlo genericamente su tutta la superficie lapidea di entrambi i fronti, in special modo negli elementi sommitali. Le principali cause derivano dalla composizione chimica-mineralogica del litoide; struttura dei vuoti (caratteristica dei pori, fratture ecc.); azione eoliche (forte turbolenza d'aria in contatto con la superficie lapidea); infiltrazioni di acqua in microfessure del supporto (acqua meteorica battente o di ruscellamento più o meno acida

ecc.); migrazioni di acqua/umidità nel supporto (umidità di condensazione, umidità di risalita capillare dal terreno, umidità accidentale causata da fuoriuscite da gronde e pluviali difettosi ecc.); cristallizzazione dei sali solubili (formazione sub-florescenze); oscillazioni termiche; orientamento.

**Intervento:** Pulitura a secco tramite impiego di pennelli e/o spazzole a setole morbide, spugne e aspiratori a bassa pressione al fine di rimuovere i consistenti depositi polverulenti; consolidamento-protezione (previa campionatura preliminare) da eseguirsi mediante impregnazione con composti organici tipo resine acril-siliconiche. In alternativa per elementi privi di decorazione e in avanzato stato di degrado, sostituzione dei conci lapidei e successiva stesura di protettivo. Per limitare maggiormente il fenomeno si inserirà una scossalina metallica sul profilo superiore del cornicione sommitale in modo da ostacolare fenomeni di ruscellamento e dilavamento degli elementi lapidei sommitali.

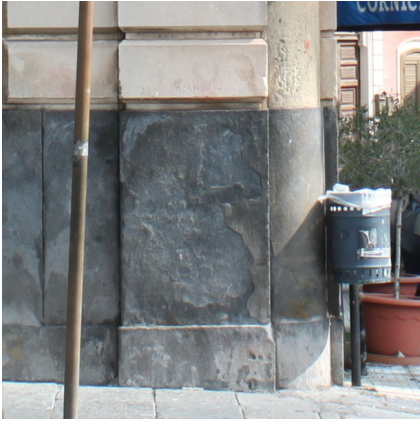
*Particolare basamento angolo via V. Emanuele II*

Degradazione che si manifesta con distacco, spesso seguito da caduta, di uno o più strati sub-paralleli tra loro (sfoglie). Si concentra principalmente su tutto il basamento in pietra lavica. Le principali cause del fenomeno dipendono dall'inquinamento atmosferico che aggredisce e disgrega il legante minerale; oscillazioni termiche; composizione chimica-mineralogica dei materiali; infiltrazioni di acqua in microfessure del supporto (acqua meteorica battente o di ruscellamento più o meno acida ecc.); migrazioni di acqua/umidità nel supporto (umidità di condensazione, umidità di risalita capillare dal terreno, umidità accidentale causata da fuoriuscite da gronde e pluviali difettosi ecc.); cristallizzazione dei sali solubili (formazione sub-florescenze);

**Intervento:** Fissaggio e riadesione delle sfoglie sconnesse, distaccate o in fase di distacco mediante “fermature” eseguite con impasti a base di calce naturale o leganti sintetici (resine epossidiche, poliestere, copolimeri fluorurati) di consistenza variabile a seconda della tecnica di messa in opera. L’impasto dovrà essere applicato (con spatola o con microiniezioni sfruttando le soluzioni di continuità esistenti) in modo puntuale al fine di eseguire solo i “ponti di collegamento” necessari a mettere in sicurezza la sfoglia; pulitura a secco tramite impiego di pennelli e/o spazzole a setole morbide, spugne e aspiratori a bassa pressione al fine di rimuovere i depositi polverulenti; stesura a pennello o a spruzzo di consolidante-riaggregante organico da scegliere dopo preventiva campionatura.

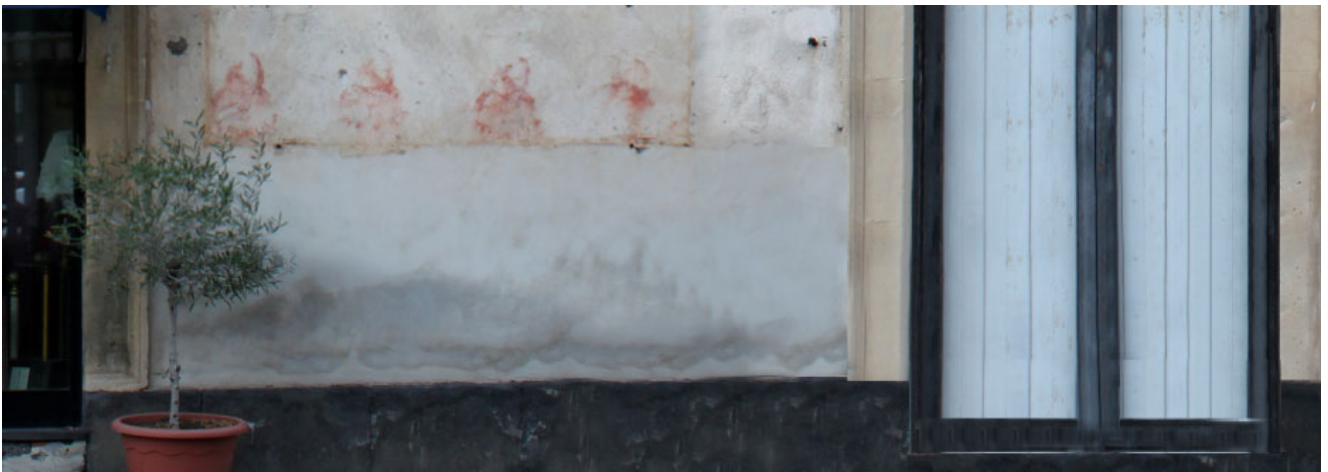
*Particolare della porzione basamentale sinistra di via Difesa*

Limite di migrazione dell'acqua che si manifesta con la formazione di efflorescenze e/o perdita di materiale. È generalmente accompagnato da variazioni della saturazione del colore nella zona sottostante. Il fenomeno si concentra principalmente sulla porzione inferiore di via Difesa. La principale causa è rappresentata dalla presenza della falda acquifera posta in prossimità del sedime di fondazione.

**Intervento:** Demolizione dell'intera partizione di intonaco; Accurata pulitura con getti moderati di aria compressa della partizione interessata; ristilatura dei giunti di malta erosi con stucco a base di calce idraulica naturale e sabbia di fiume; rifacimento dell'intonaco a base di calce, avente caratteristiche di macroporosità tale da ostacolare la risalita di ingenti quantità di umidità. L'elemento sarà costituito da: primo strato, rasatura, rete porta intonaco, strato di finitura. Il colore scelto sarà nella tonalità esistente in modo da non alterare la figuratività dell'opera architettonica.

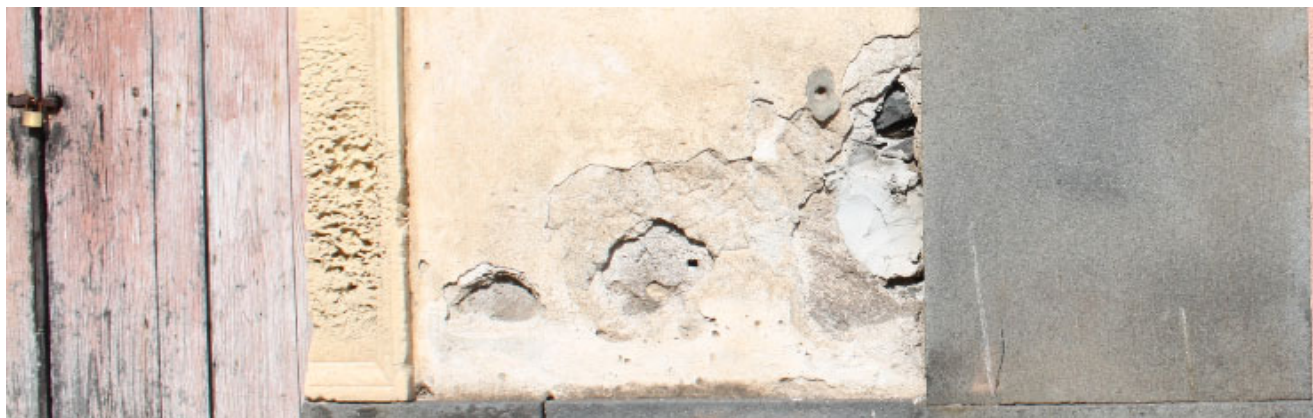
*Particolare della porzione basamentale destra di via Difesa*

Caduta e perdita di parti murali con messa in luce degli strati di intonaco più interni o del supporto. Il fenomeno è maggiormente visibile sull'angolo di via V. Emanuele II, in prossimità con il cantonale semicilindrico, e su via Difesa nei pressi dell'angolo sud-est del fabbricato. Il fenomeno dipende da mancanza di manutenzione; perdita di coesione del legante; dilavamento/infiltrazioni di acqua in microfessure del supporto (acqua meteorica battente o di ruscellamento più o meno acida ecc.); migrazioni di acqua/umidità nel supporto (umidità di condensazione, umidità di risalita capillare dal terreno, umidità accidentale causata da fuoriuscite da gronde e pluviali difettosi ecc.); cristallizzazione dei sali solubili (formazione sub-florescenze); cicli di gelo-disgelo; interazione supporto murario–rivestimento (assestamenti e ritiri di intonaci o murature).

**Intervento:** Demolizione dell'intera partizione di intonaco; Accurata pulitura con getti moderati di aria compressa della partizione interessata; ristilatura dei giunti di malta erosi con stucco a base di calce idraulica naturale e sabbia di fiume; rifacimento dell'intonaco a base di calce, avente caratteristiche termoisolanti, costituito da: primo strato, rasatura, rete porta intonaco, strato di finitura. Il colore scelto è associabile alla tonalità esistente in modo da non alterare la figuratività dell'opera architettonica.

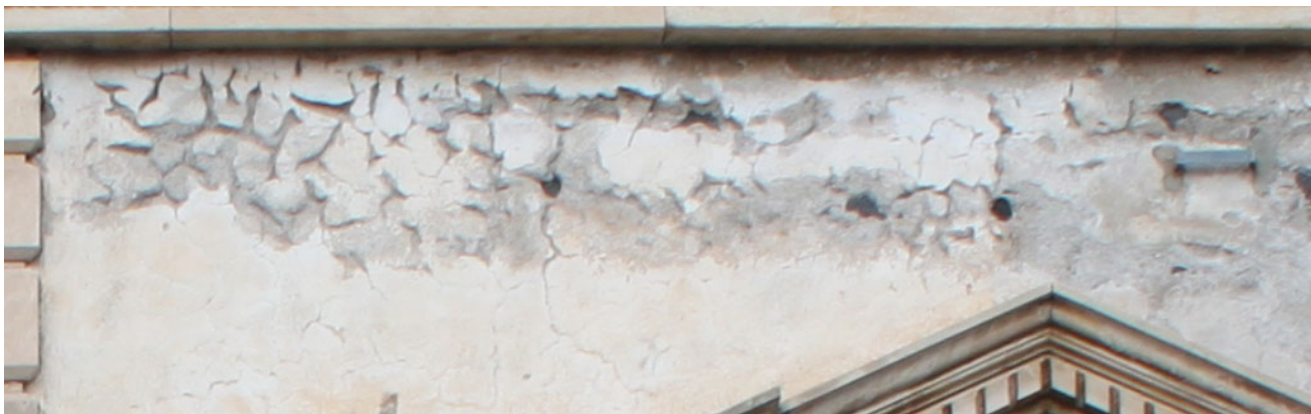
*Particolare della porzione di intonaco sotto il cornicione sommitale di via V. Emanuele II, angolo sud -ovest*

Perdita di continuità visibile sulla superficie delle partizioni intonacate. È possibile notare il fenomeno principalmente sull'angolo sud-ovest vicino al cantonale semicilindrico. Esso è accompagnato con fenomeni di distacco e perdita del materiale. La principale causa è da attribuirsi ad infiltrazioni dal canale di gronda incassato, che ha portato a cicli di dilavamento, affioramento di componenti saline.

**Intervento:** Rimozione dell'intera partizione di intonaco; accurata pulitura con getti moderati di aria compressa della partizione interessata; ristilatura dei giunti di malta erosi con stucco a base di calce idraulica naturale e sabbia di fiume; rifacimento dell'intonaco a base di calce, avente caratteristiche termoisolanti, costituito da: primo strato, rasatura, rete porta intonaco, strato di finitura. Il colore scelto è associabile alla tonalità esistente in modo da non alterare la figuratività dell'opera architettonica.

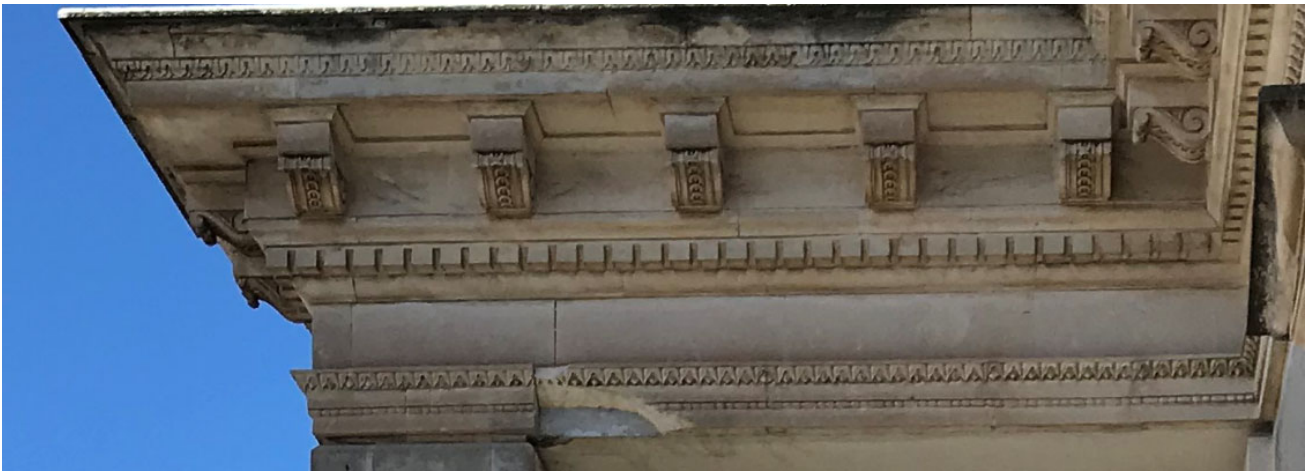
*Particolare del cornicione sommitale in corrispondenza del loggiato su via V. Emanuele II*

Caduta e perdita di parti. Il termine generico si usa quando tale forma di degradazione non è descrivibile con altre voci del lessico. Si registrano fortunatamente alcuni fenomeni di mancanza di materiale lapideo ascrivibile a ristretti contesti di degrado del materiale. La causa del fenomeno può essere ascritto a fenomeni di dilavamento/infiltrazioni di acqua in microfessure del supporto (acqua meteorica battente o di ruscellamento più o meno acida ecc.); migrazioni di acqua/umidità nel supporto (umidità di condensazione, umidità di risalita capillare dal terreno, umidità accidentale causata da fuoriuscite da gronde e pluviali difettosi ecc.); soluzioni di continuità conseguenti alla presenza di fessurazioni e di lesioni strutturali; mancanza di manutenzione.

**Intervento:** Preparazione del supporto; pulitura con spray di acqua deionizzata a bassa pressione e pulitura meccanica, mediante spazzolatura, delle parti incoerenti da eseguire tra i vari cicli di lavaggio; pulitura delle parti più coese, mediante compresse imbevute di soluzione satura di bicarbonato di ammonio o impacchi assorbenti a base di resine a scambio ionico; idrolavaggio della superficie a pressione moderata con acqua pulita così da rimuovere ogni traccia di deposito stesura di consolidamento-protettivo al fine di preservare la parte dall'azione delle acque meteoriche; preparazione delle superfici che ospiteranno il reintegro di materiale lapideo, attraverso l'esecuzione di fori per il fissaggio di grappe o perni. Preparazione del frammento da reintegrare ed inserimento dello stesso in sede.

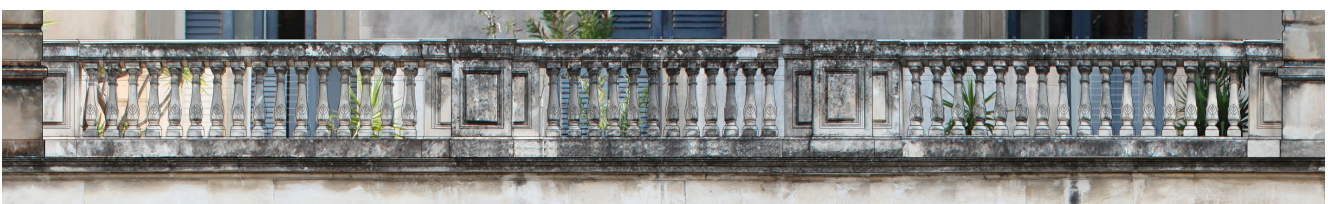
*Particolare della balaustra in corrispondenza del loggiato su via V. Emanuele II*

Attacco riscontrabile macrosopicamente da parte di micro e/o macro organismi di colore e forma variabili. Si possono chiaramente distinguere sia su porzioni di intonaco sia su particolari elementi lapidei dotati di un'esposizione favorevole alla proliferazione (zone con scarso soleggiamento). Tale fenomeno dipende da una struttura dei vuoti (pori, fratture ecc.); accesso di acqua (pioggia, condensazione, umidità di risalita ecc.); presenza di sufficiente fonti luminose così da consentire l'attività fotosintetica; ambiente poco inquinato caratterizzato da umidità relativa alta; temperatura alta, ventilazione scarsa; presenza sul substrato del materiale di materie organiche; esposizione a nord.

**Intervento:** Eventuale ammorbidimento dei licheni tramite applicazione sulla superficie di soluzione (ad. es., ammoniacca al 5%); asportazione meccanica mediante l'ausilio di spazzole sintetiche rigide e spatole di legno; applicazione (previo campionatura al fine di valutare l'efficacia ed il livello di concentrazione della sostanza attiva) di biocidi specifici per la specie infestante; idrolavaggio della superficie a pressione moderata con acqua pulita così da rimuovere ogni traccia di biocida e dei rimanenti infestanti biologici; trattamento finale preventivo mediante vaporizzazione a bassa concentrazione di biocida, contro la crescita di vegetazione superiore e contro la formazione di attacchi microrganismi autotrofi.

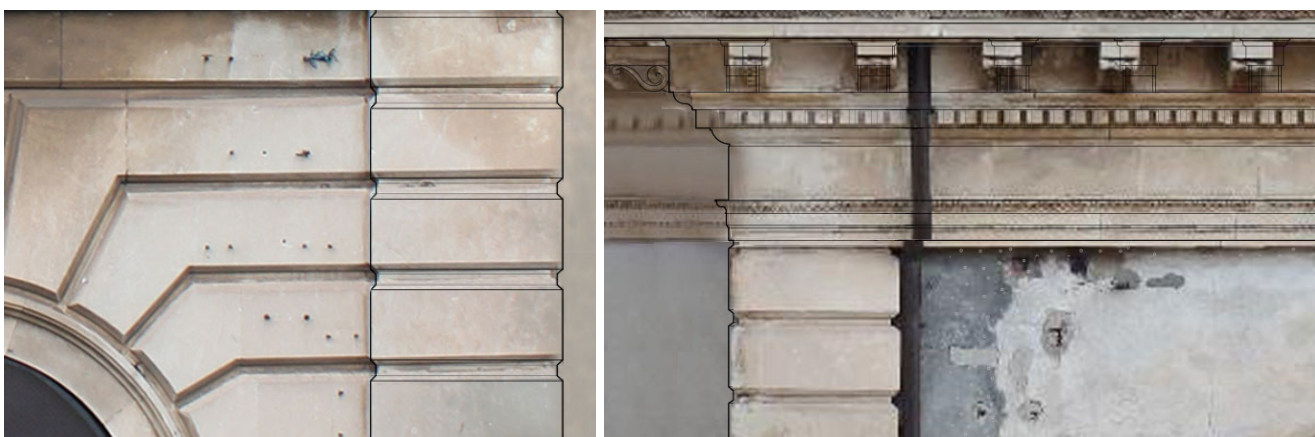
*Particolare bugnato lato sinistro prospetto via Vitt. Emanuele II*

Oggetti diversi dai materiali originali, ma aderenti ad essi come perni, chiodi e staffe di ferro, materiali e residui di altri restauri, alloggiamento dell'impiantistica. È possibile isolare una grossa quantità di elementi su entrambi i due principali fronti d'intervento.

*Particolare in corrispondenza del lato destro del loggiato su via V. Emanuele II*

**Intervento:** Cauta rimozione dell'elemento; stuccatura di tutte le soluzioni di continuità causate dall'estrazione mediante malta di calce idraulica naturale e sabbia di fiume se la lacuna si presenterà di modeste dimensioni; tassellatura con elemento o porzione di elemento in laterizio se la lacuna dovesse essere di dimensioni considerevoli.

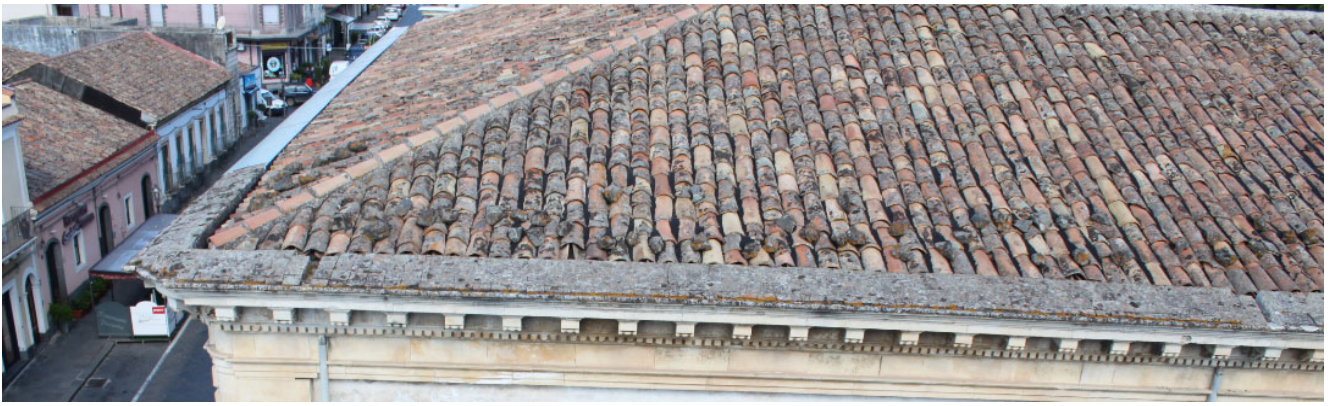
*Canale di gronda via Difesa angolo via Vitt. Emanuele II*

Fenomeni dovuti ad un non corretto smaltimento delle acque meteoriche. La problematica insiste particolarmente nell'angolo sud-ovest dell'immobile. Tale fenomeno dipende da otturazione del condotto dovuto a periodica caduta di cenere vulcanica e sedimentazione di guano prodotto da volatili, unitamente all'assenza di regolari cicli manutentivi.

**Intervento:** Pulitura meccanica del canale attraverso l'eliminazione del materiale accumulato; adeguamento dei discendenti e sostituzione degli stessi con elementi aventi sezioni di condotto adeguati allo smaltimento delle acque meteoriche; impermeabilizzazione del canale di gronda.

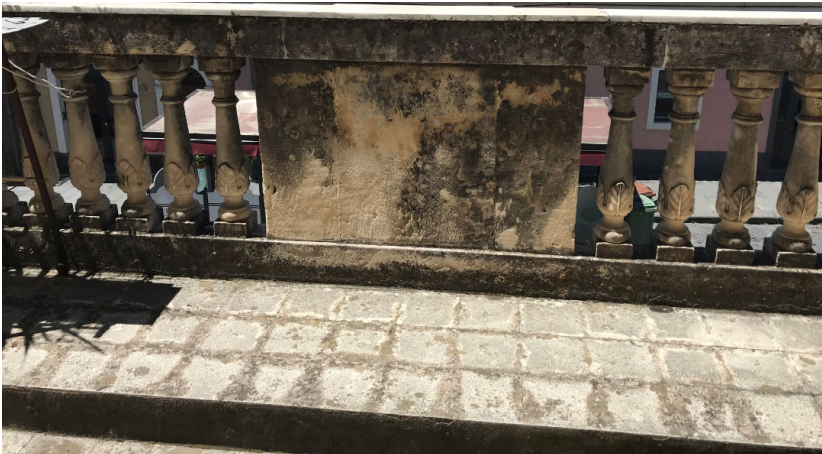
*Particolare lato interno della balastra loggiato di via Vitt. Emanuele II*

Fenomeni dovuti ad un non corretto smaltimento delle acque meteoriche ed assenza di elementi di impermeabilizzazione. La problematica insiste particolarmente nell'angolo nord-ovest dell'immobile. Tale fenomeno dipende da un deterioramento delle componenti materiali.

**Intervento:** Demolizione della superficie e del massetto di posa; creazione di un nuovo massetto con la stesura di strato impermeabilizzante. Realizzazione di nuovo rivestimento del tutto simile all'attuale. Realizzato mediante elementi di forma quadrata 15x15 cm in cemento.
