STAGE 2014 – ANTONIO SALLEMI – ITS 2

RELAZIONE TECNICA SU INTERVENTO DI CONSOLIDAMENTO E RESTAURO

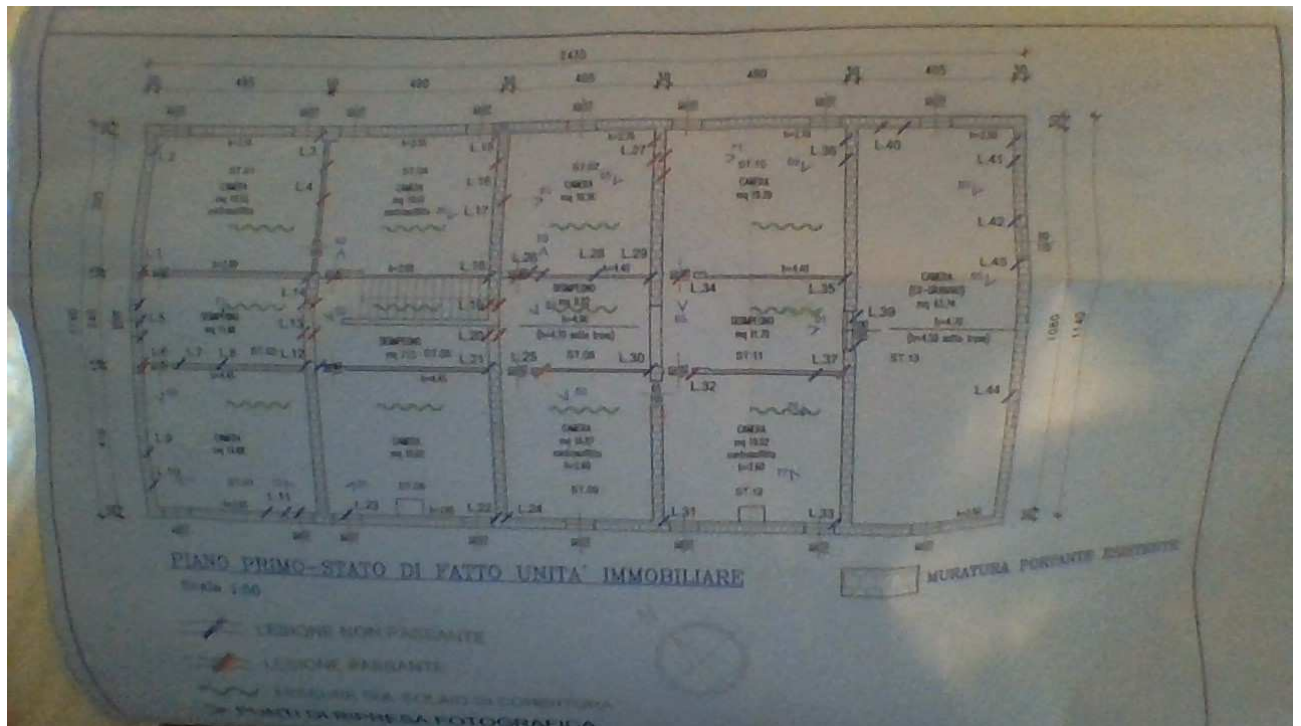
Mappatura

Le architravi delle porte al secondo piano sono in legno ammorsato su pilastri in laterizio, con conseguente vulnerabilità alla sollecitazione sismica. I solai di calpestio sono anch'essi di legno in gran parte delle stanze e di tavelle in una stanza probabilmente adibita a "granaio". Le pareti presentano fessurazioni, di tipo diagonale, verticale e orizzontale, e lesioni consistenti in più punti, come specificato nella mappatura in pianta.

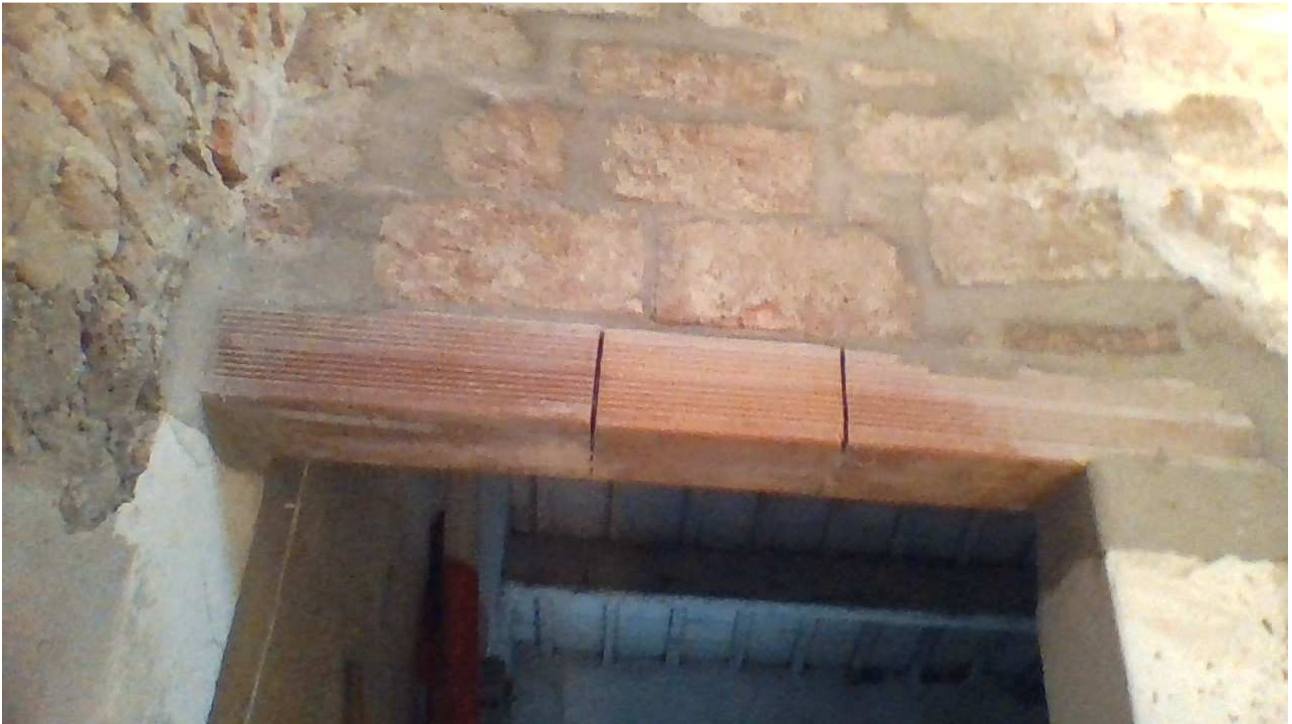
Le architravi, originariamente lignee, sono state sostituite con laterizio forato.

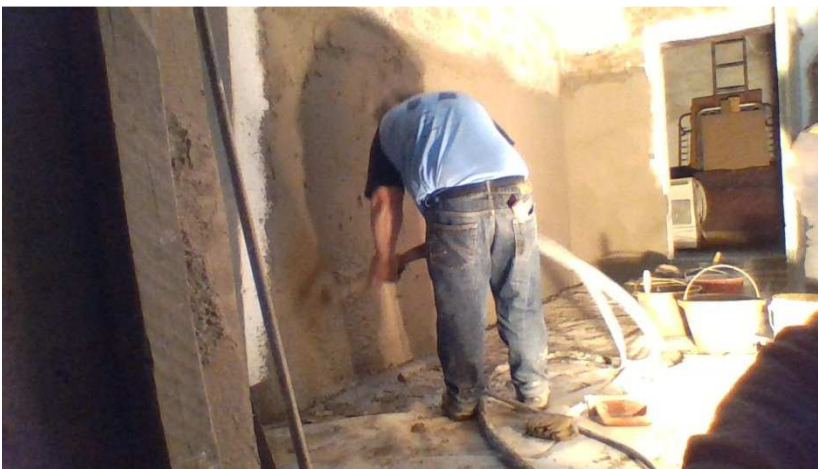
Intonaco premiscelato gettato a spruzzo, mi sono occupato personalmente di rifornire la macchina intonacatrice, posta all'esterno dell'edificio.

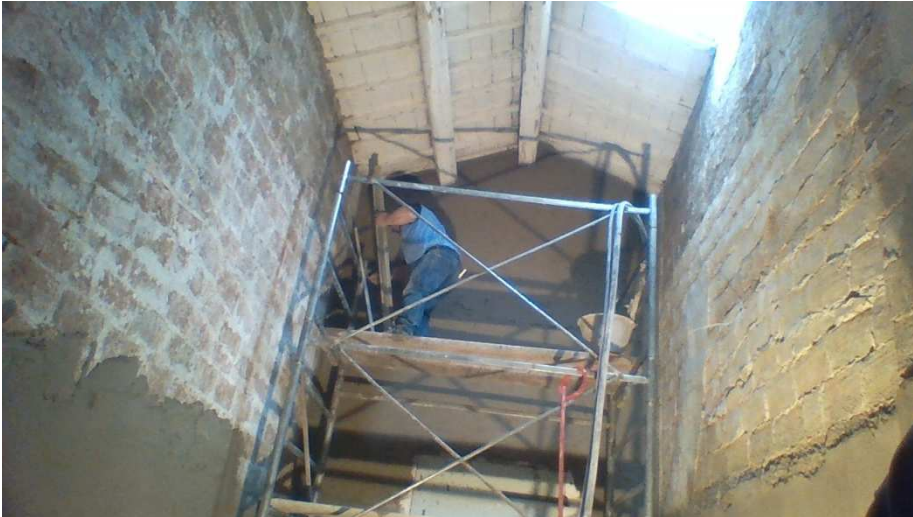
Utilizzo di ponteggio mobile per le lavorazioni in quota all'interno dell'edificio.

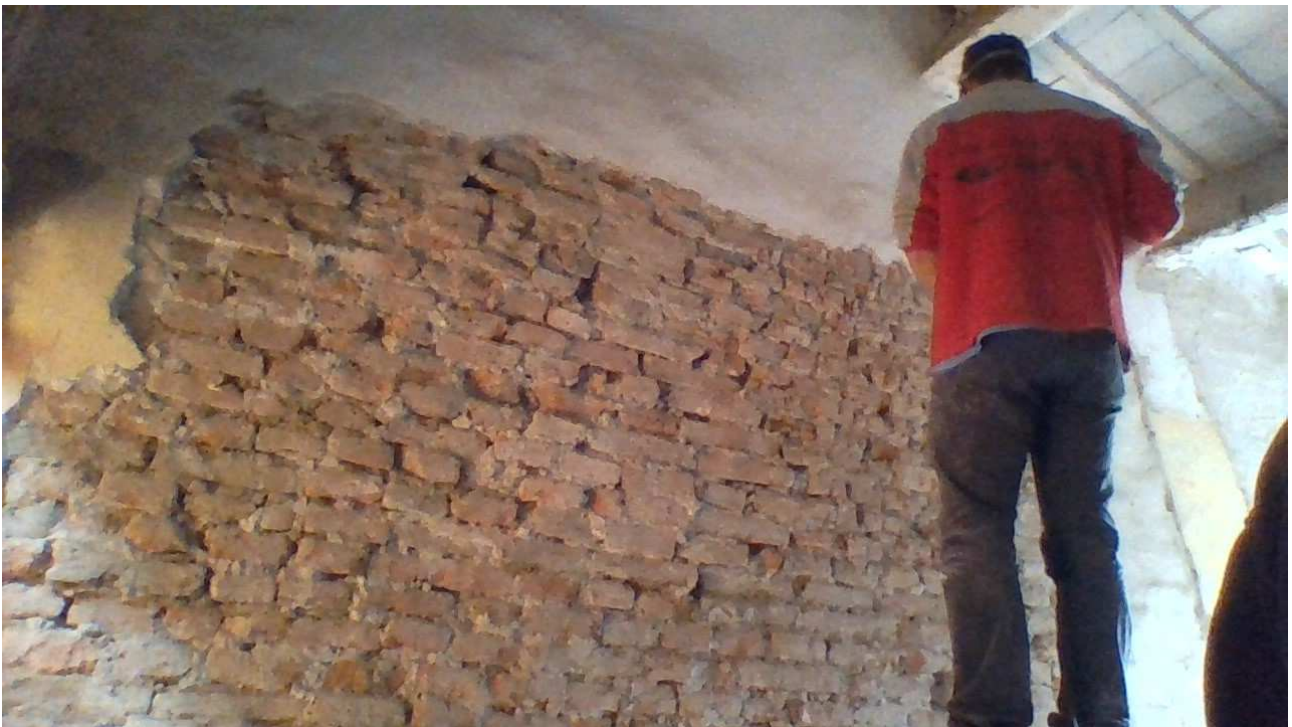
La tessitura muraria presentava irregolarità molto accentuate in alcuni punti che hanno favorito il ritiro dell'intonaco una volta finito e tinteggiato, ciò ha dato luogo a piccole fessurazioni, una situazione difficile da prevedere, ma utile per apprendere i rischi sulla qualità della messa in opera.

Demolizione manuale dell'intonaco da sostituire, la tessitura muraria irregolare e la qualità scadente di alcune unità hanno costituito un problema per la messa in opera dell'intonaco.

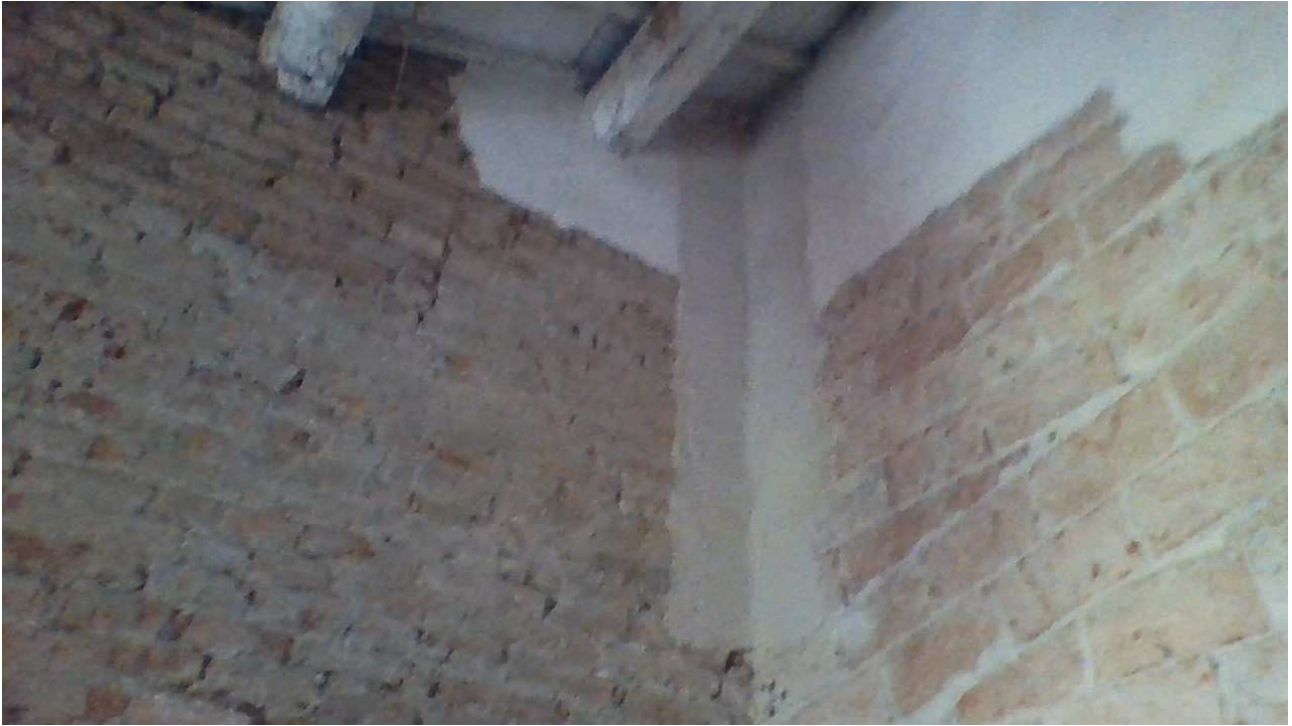
Lesione riparata con intonaco armato di larghezza 50 cm.

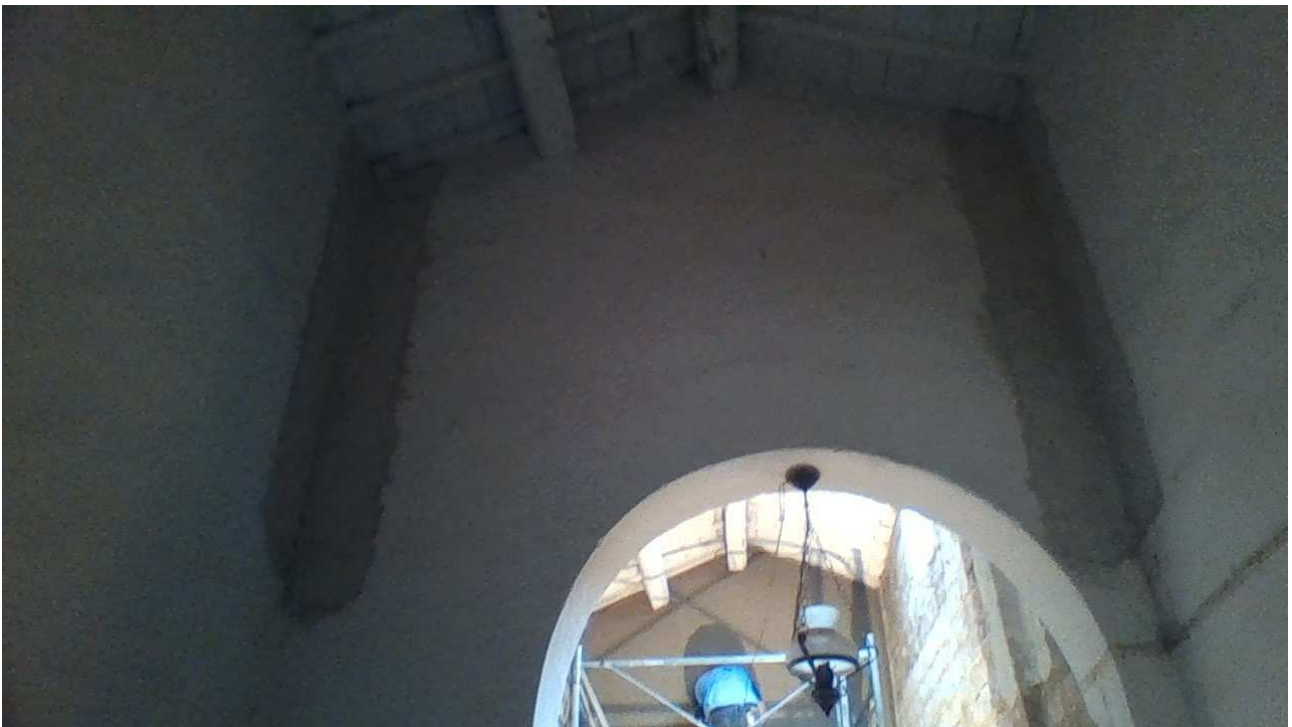
Altre lesioni riparate, la maggior parte delle lesioni interessano gli angoli e gli ammorsamenti tra strutture murarie perpendicolari.

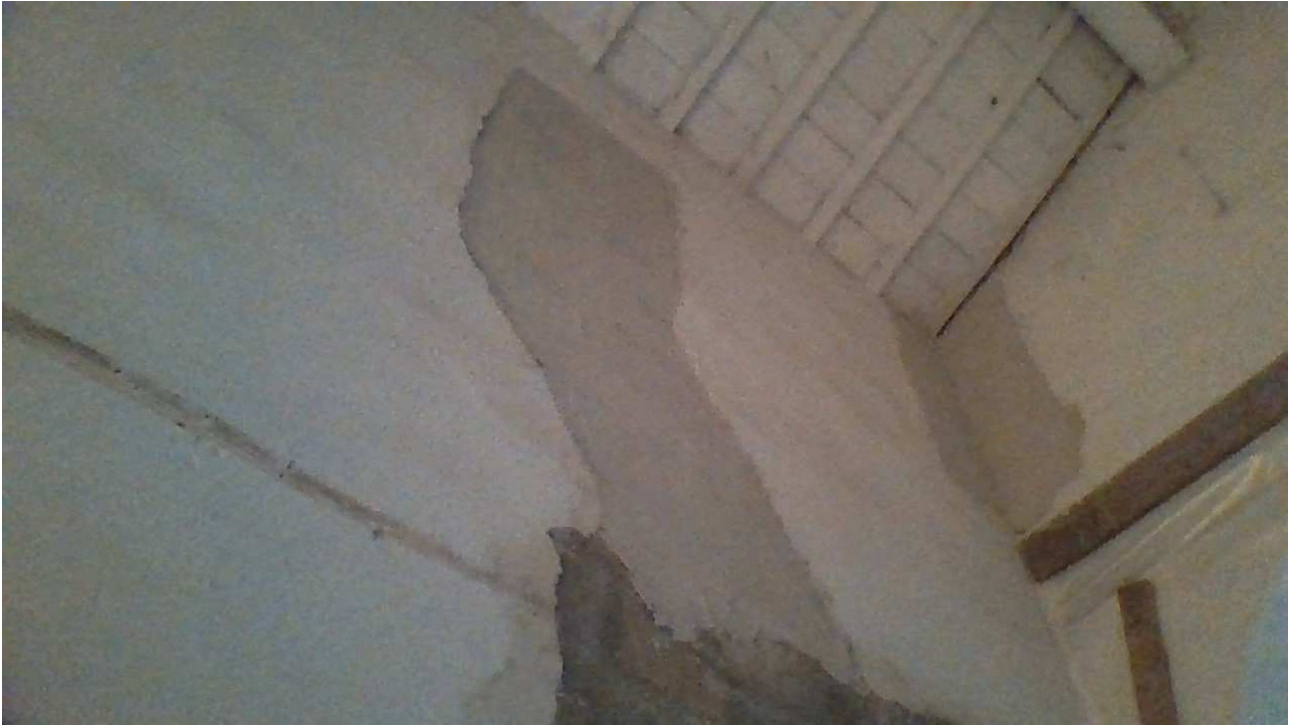
Le lesioni sono state riparate prima della demolizione dell'intonaco sulla stessa superficie, per velocizzare il procedimento delle lavorazioni e circoscriverle meglio.

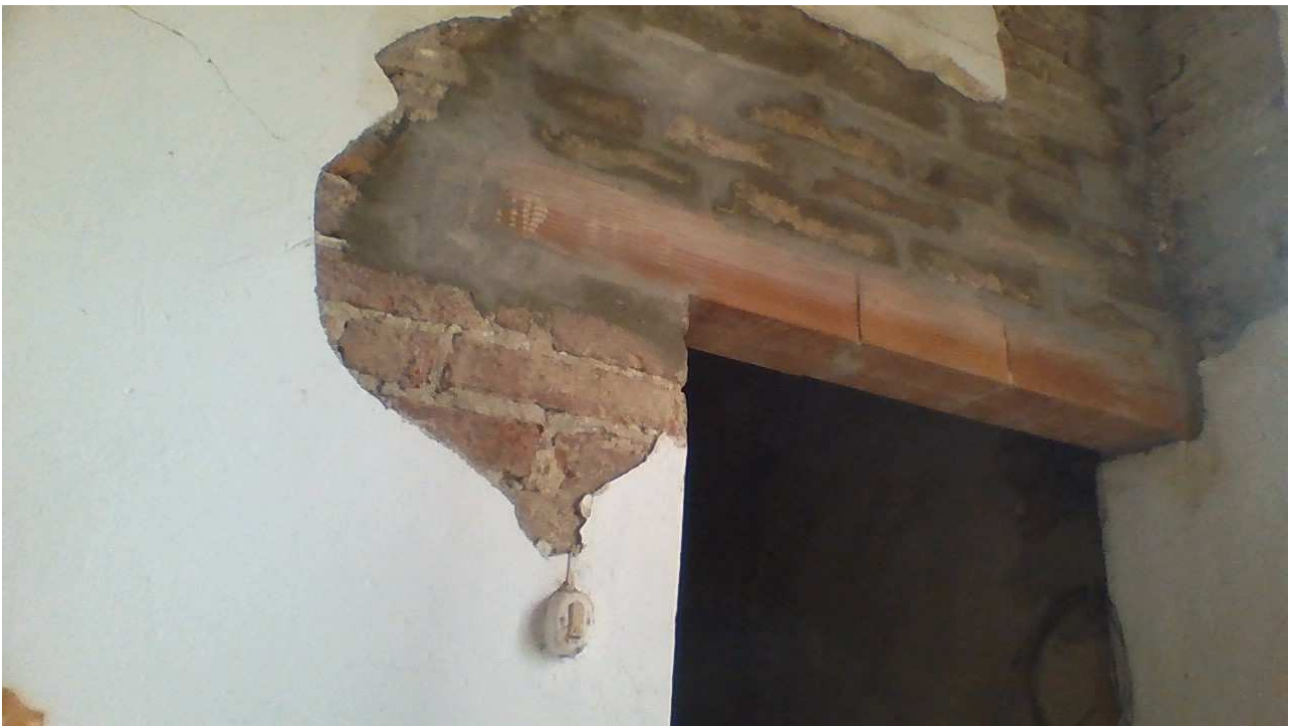
Architrave sostituito: data la pericolosità dello stato di fatto a inizio lavori, si è proceduto alla sostituzione degli architravi come prima operazione.

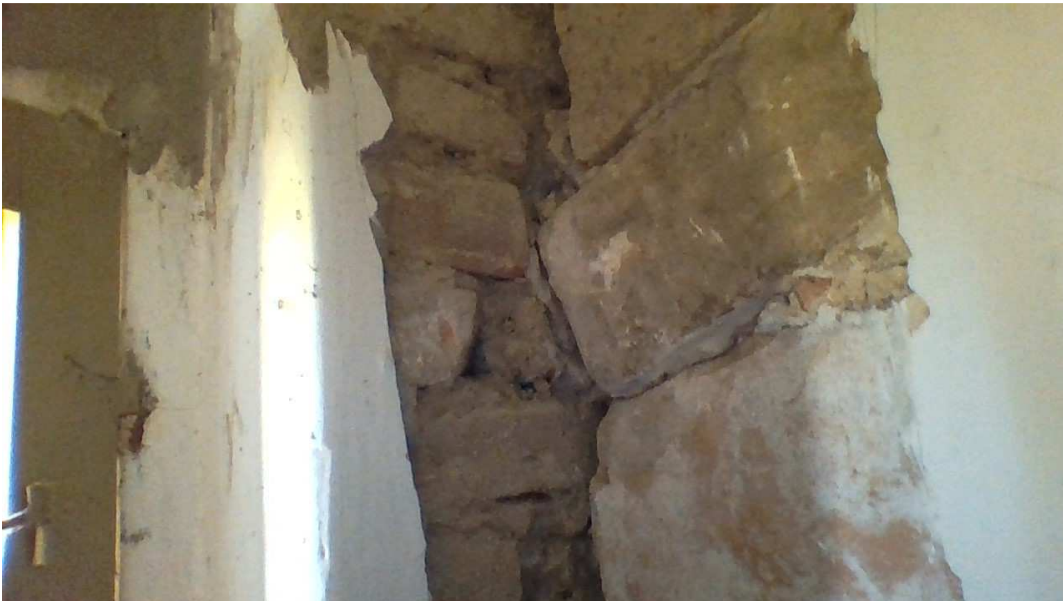
Ammorsamento inesistente, che ha richiesto un intervento di cucitura con barre metalliche da 12 mm inserite in serie da 3 per ogni muro.

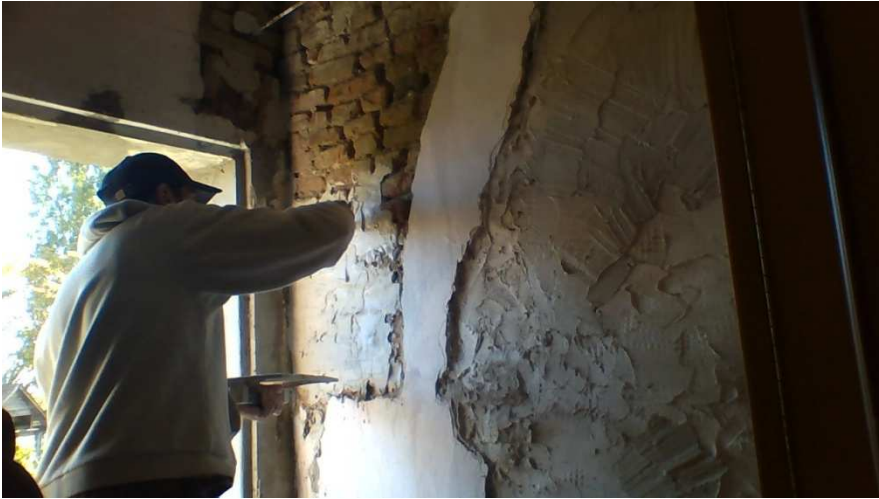
Tre fasi della posa in opera dell'intonaco armato con rete in carbonio.

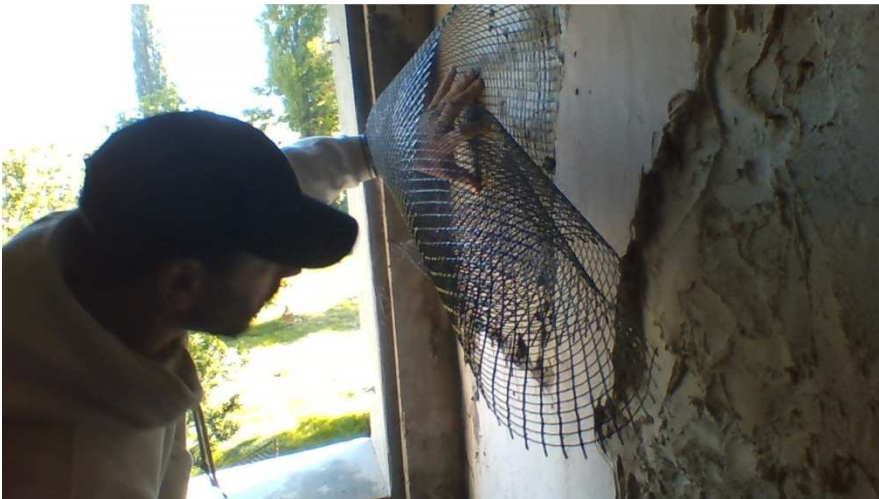
Posa in opera della rete.

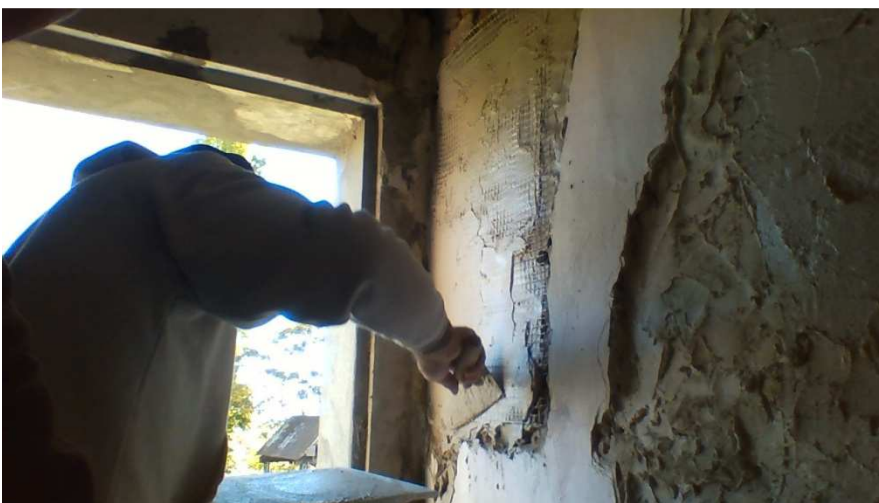
Secondo strato di calce idraulica sopra la rete.

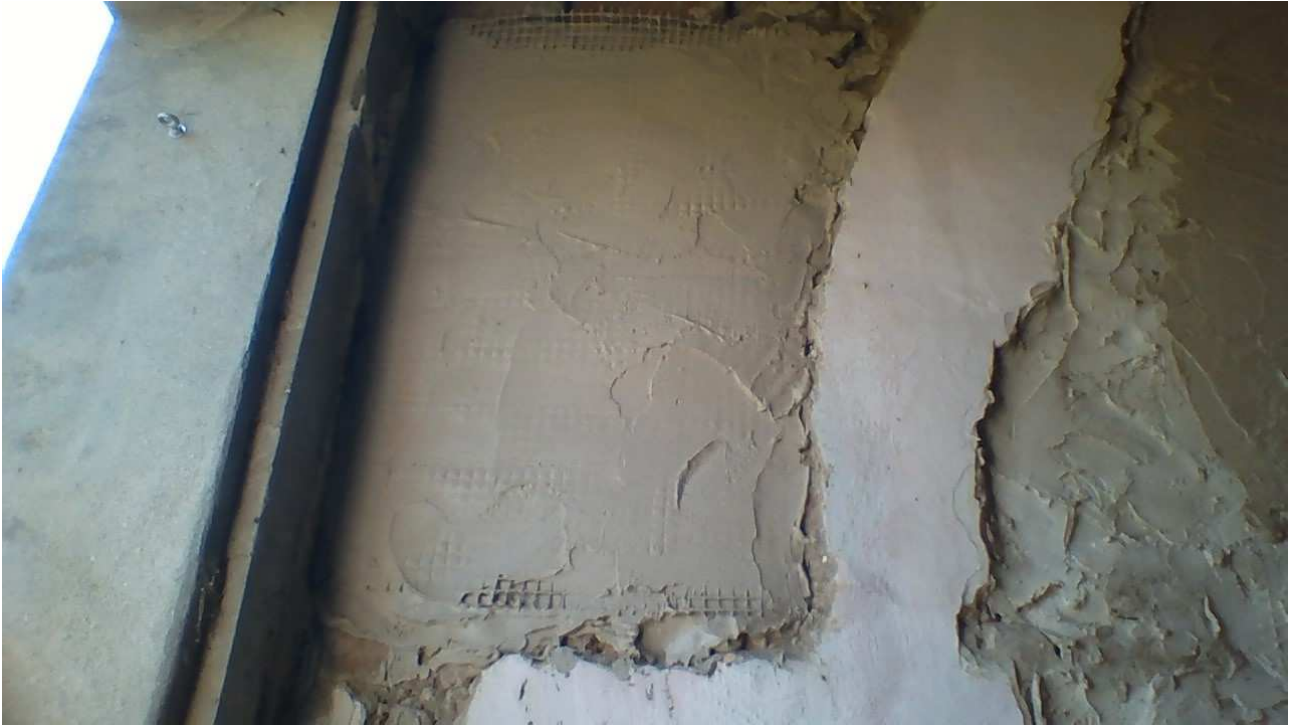
Intonaco armato.

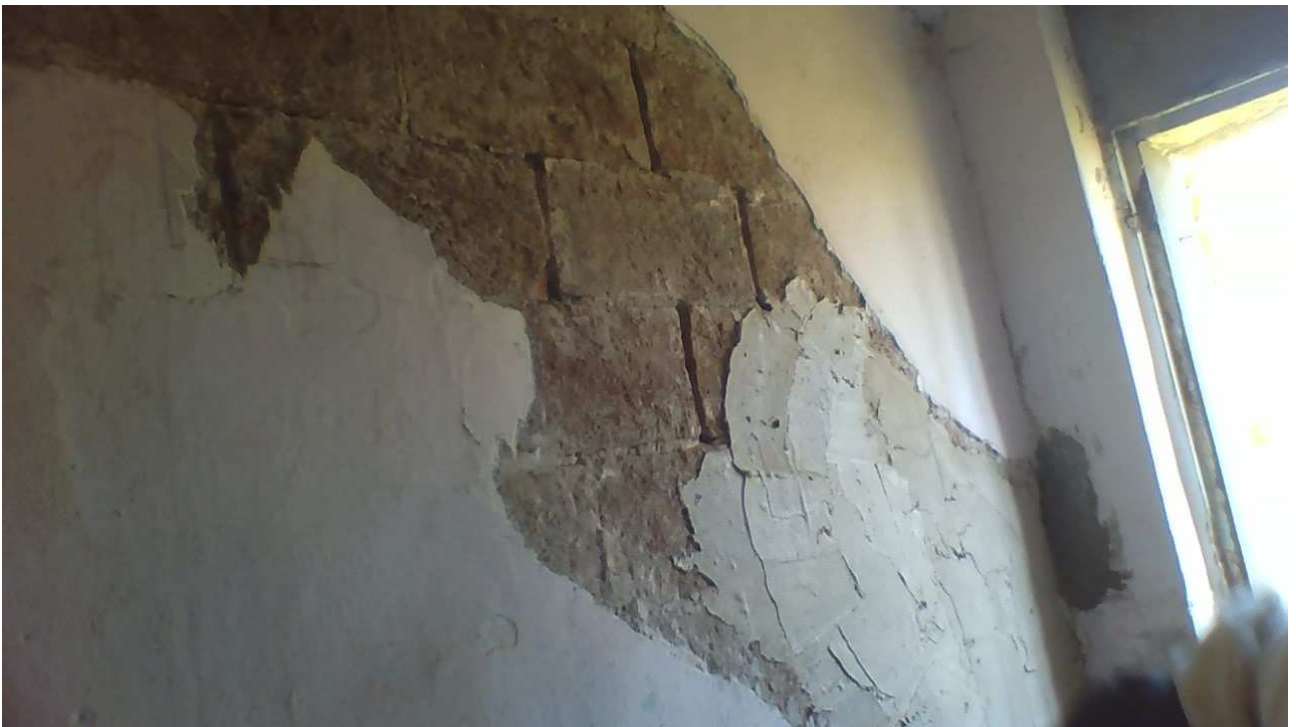
Intonaco armato applicato alla tramezza con muratura a mattoni verticali.

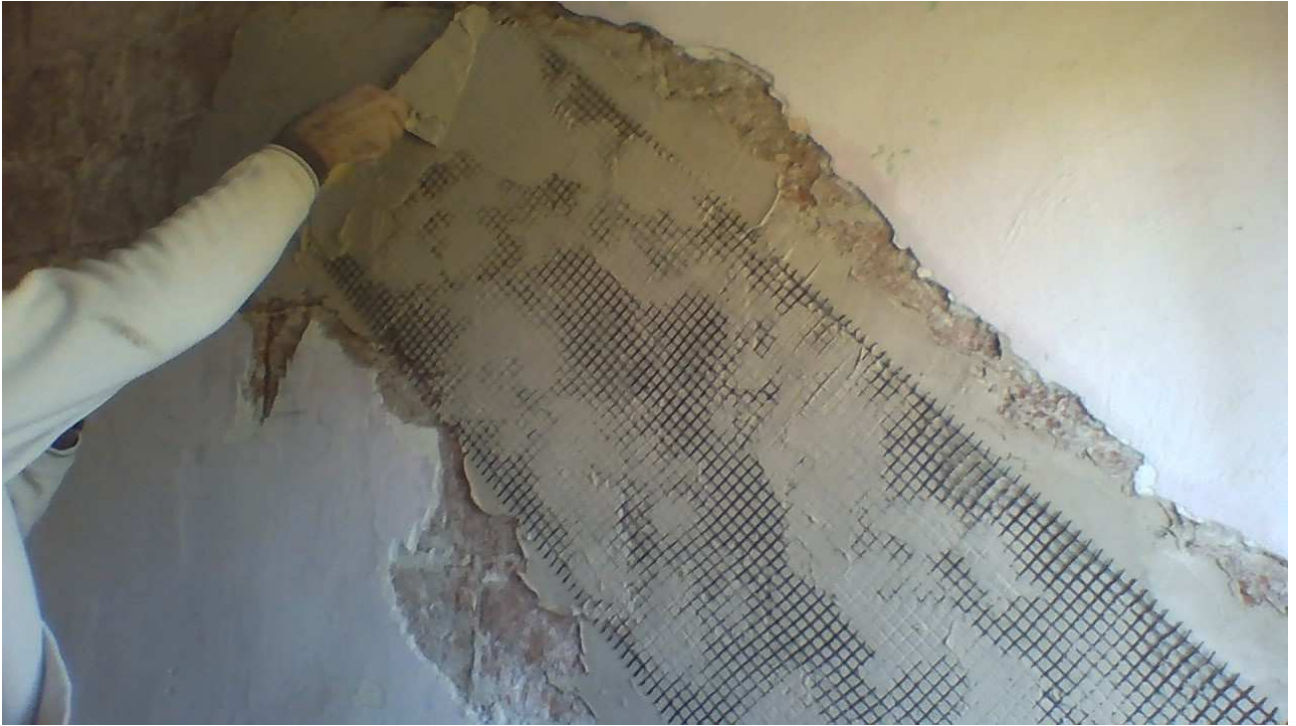
Stesura della rete in carbonio, divisa in due parti essendo molto estesa l'area interessata.

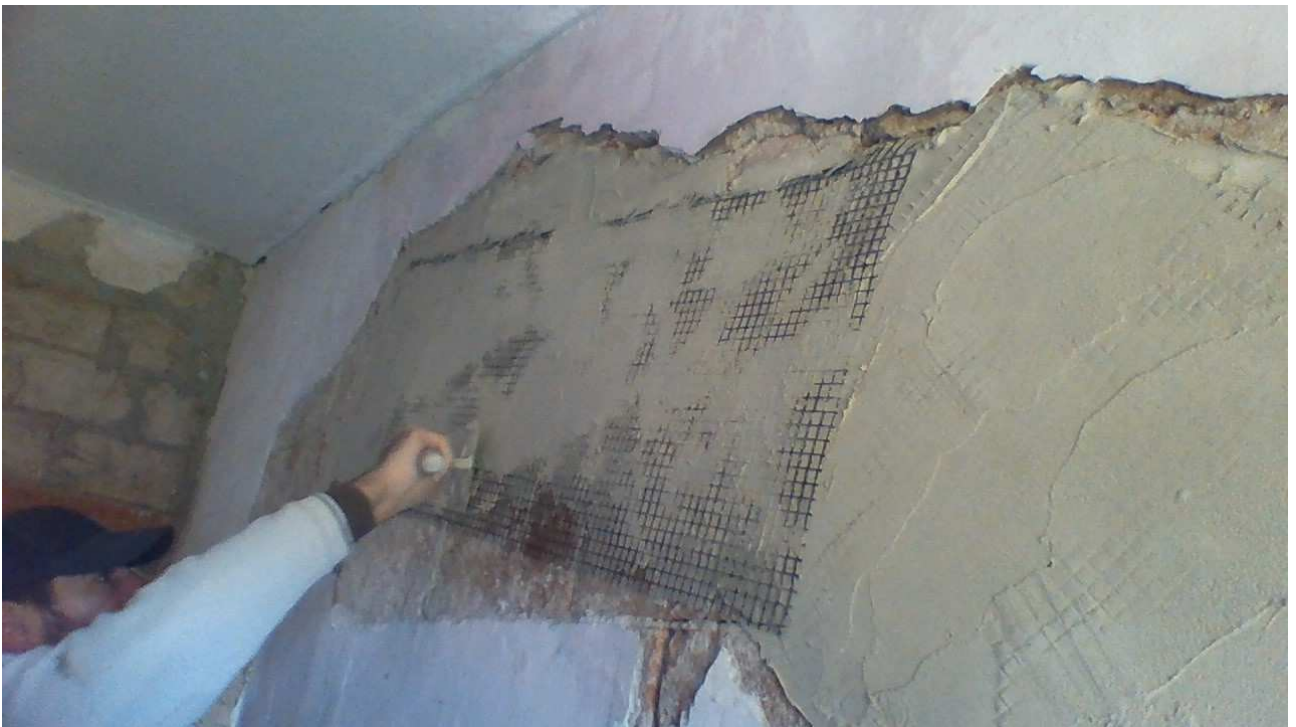
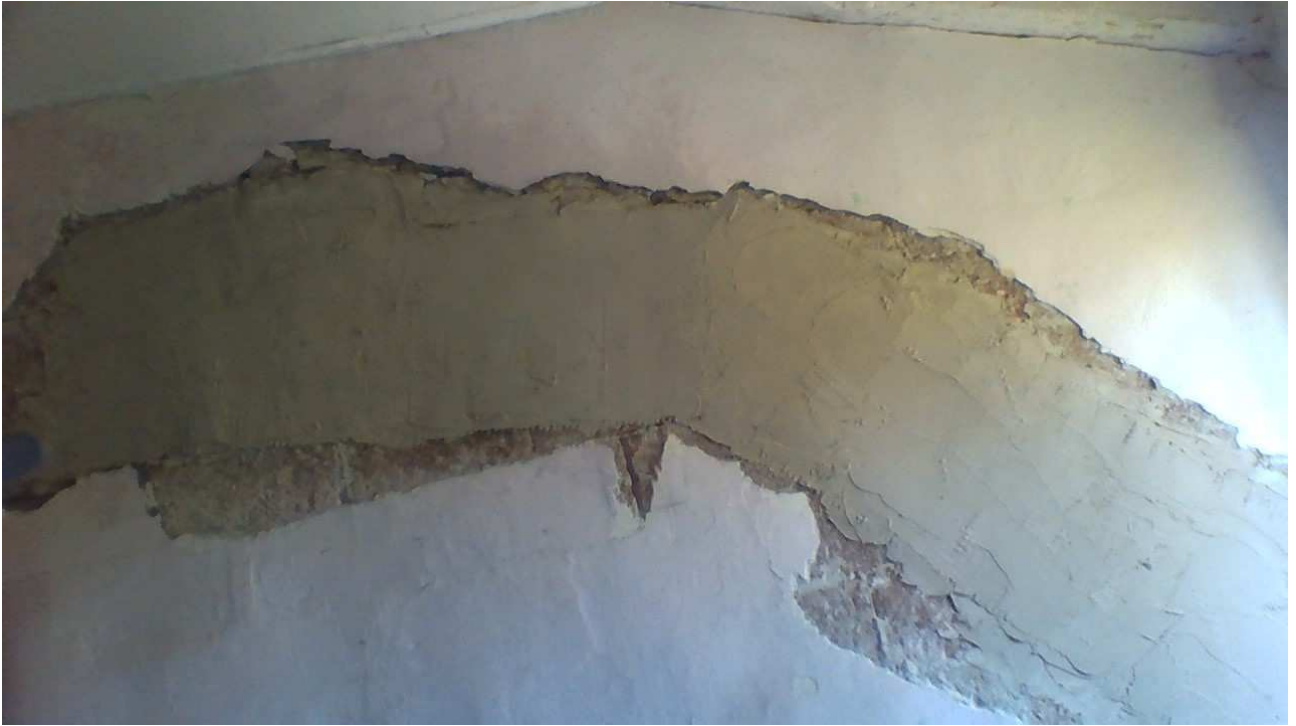
Intonaco armato completo di rete in carbonio 50 x 320 cm.
