Torre di Guardia di Costa di Framura,
loc. Costa - Comune di Framura (SP)

Restauro e Risanamento conservativo della Torre di Guardia di Costa di Framura

PROGETTO		Progetto Definitivo	
oggetto : Diagnostica e caratterizzazione materica			
data : Febbraio 2014	scala : 1:100	Tav. P.01

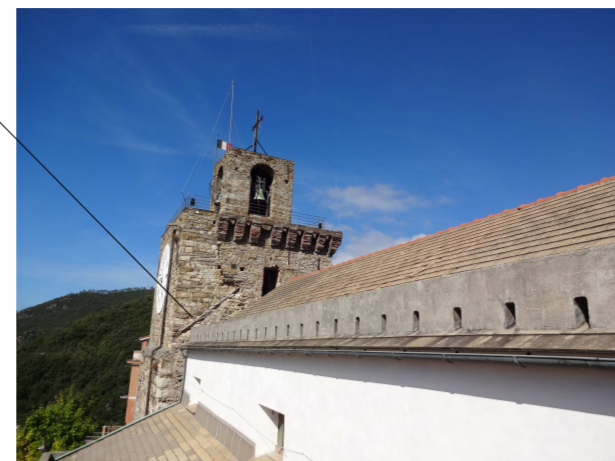
Muratura la cui pezzatura degli elementi lapidei ne permette la definizione di muratura "ciclopica"

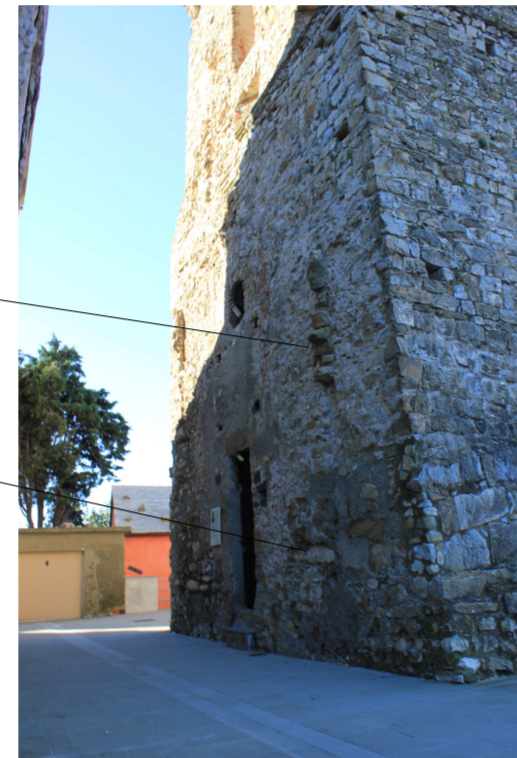
I paramenti murari, sia all'interno che all'esterno presentano numerosi vuoti e lacune che rappresentano una via preferenziale per l'acqua meteorica per infiltrarsi nei vani interni. L'aerosol marino fa sì che l'acqua che si infiltra sia carica di sali, in particolare cloruri, che nel ciclo infiltrazione-asciugatura deposita sulla superficie del paramento interno i sali che si manifestano come elemento polverulento biancastro.

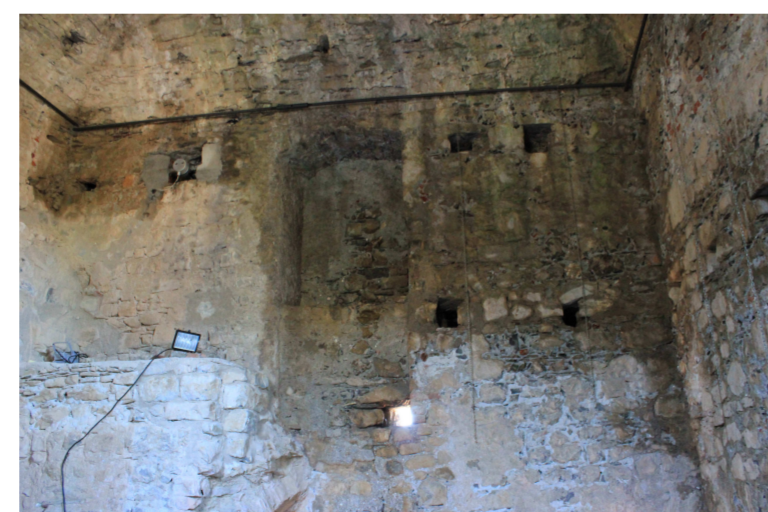
Apertura tamponata in epoca successiva, è possibile anche dall'interno vederne chiaramente i segni stratigrafici

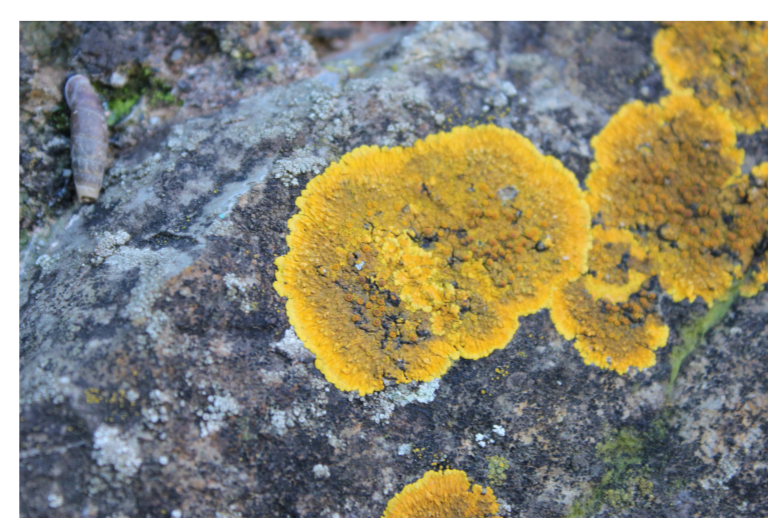
I paramenti murari, soprattutto la parte basamentale del prospetto nord presenta una forte presenza di patina biologica

- 4 - Trattamento con biocida in adeguata percentuale diluito in acqua pura e nebulizzato sul paramento a bassa pressione, per eliminare la patina biologica infestante, fortemente presente in special modo nel paramento nord. Nel caso un trattamento non fosse sufficiente si prevede la ripetizione del trattamento o l'utilizzo di capsule di cellulosa imbevute ed apposte sul paramento per il tempo ritenuto necessario.
