# AER COPPO®

Un nuovo tetto per il Palazzon  
AERtetto per Palazzo Pepoli a Trecenta

# Comunicato stampa

# Un nuovo tetto per il Palazzon

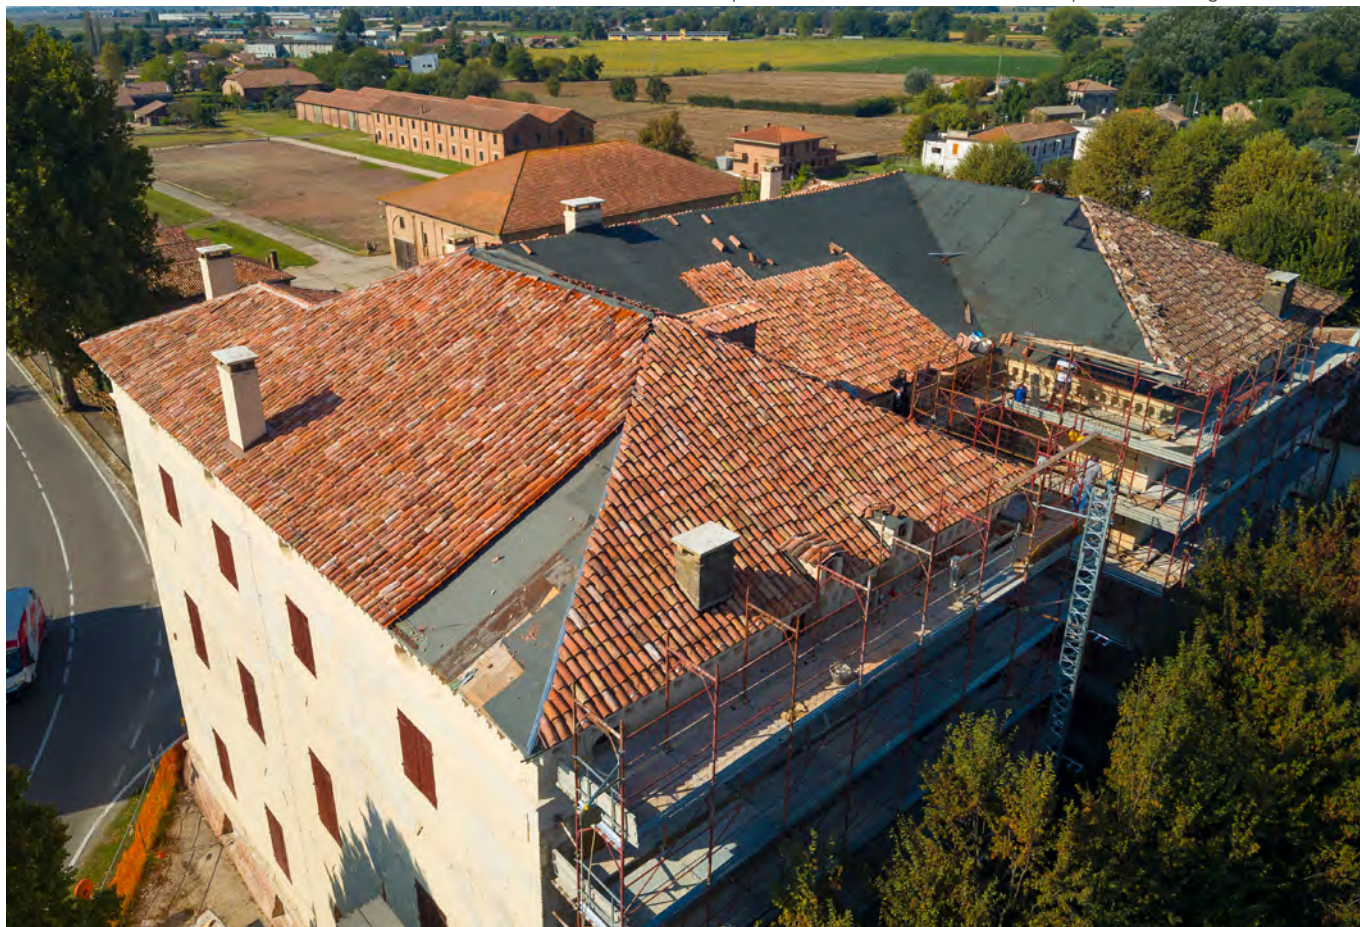
Il "Palazzon" presenta facciate austere, semplici ed omogenee, a mattoni a vista con tracce di intonaco, definite in alto da un'importante fascia di cornicione e in basso da una vistosa zoccolatura. La fascia del cornicione è costituita da una cornice dentellata sotto alla quale sono state inserite delle aperture ellissoidali. Le facciate manifestavano presenza di umidità di risalita e di sali solubili, depositi superficiali, presenza di fessurazioni e fratture dell'apparato murario sottostante le finiture che hanno provocato in talune parti la disgregazione e polverizzazione dell'intonaco o della finitura sovrastante, alterazione cromatica delle finiture prevalentemente dovuta alle patine biologiche.

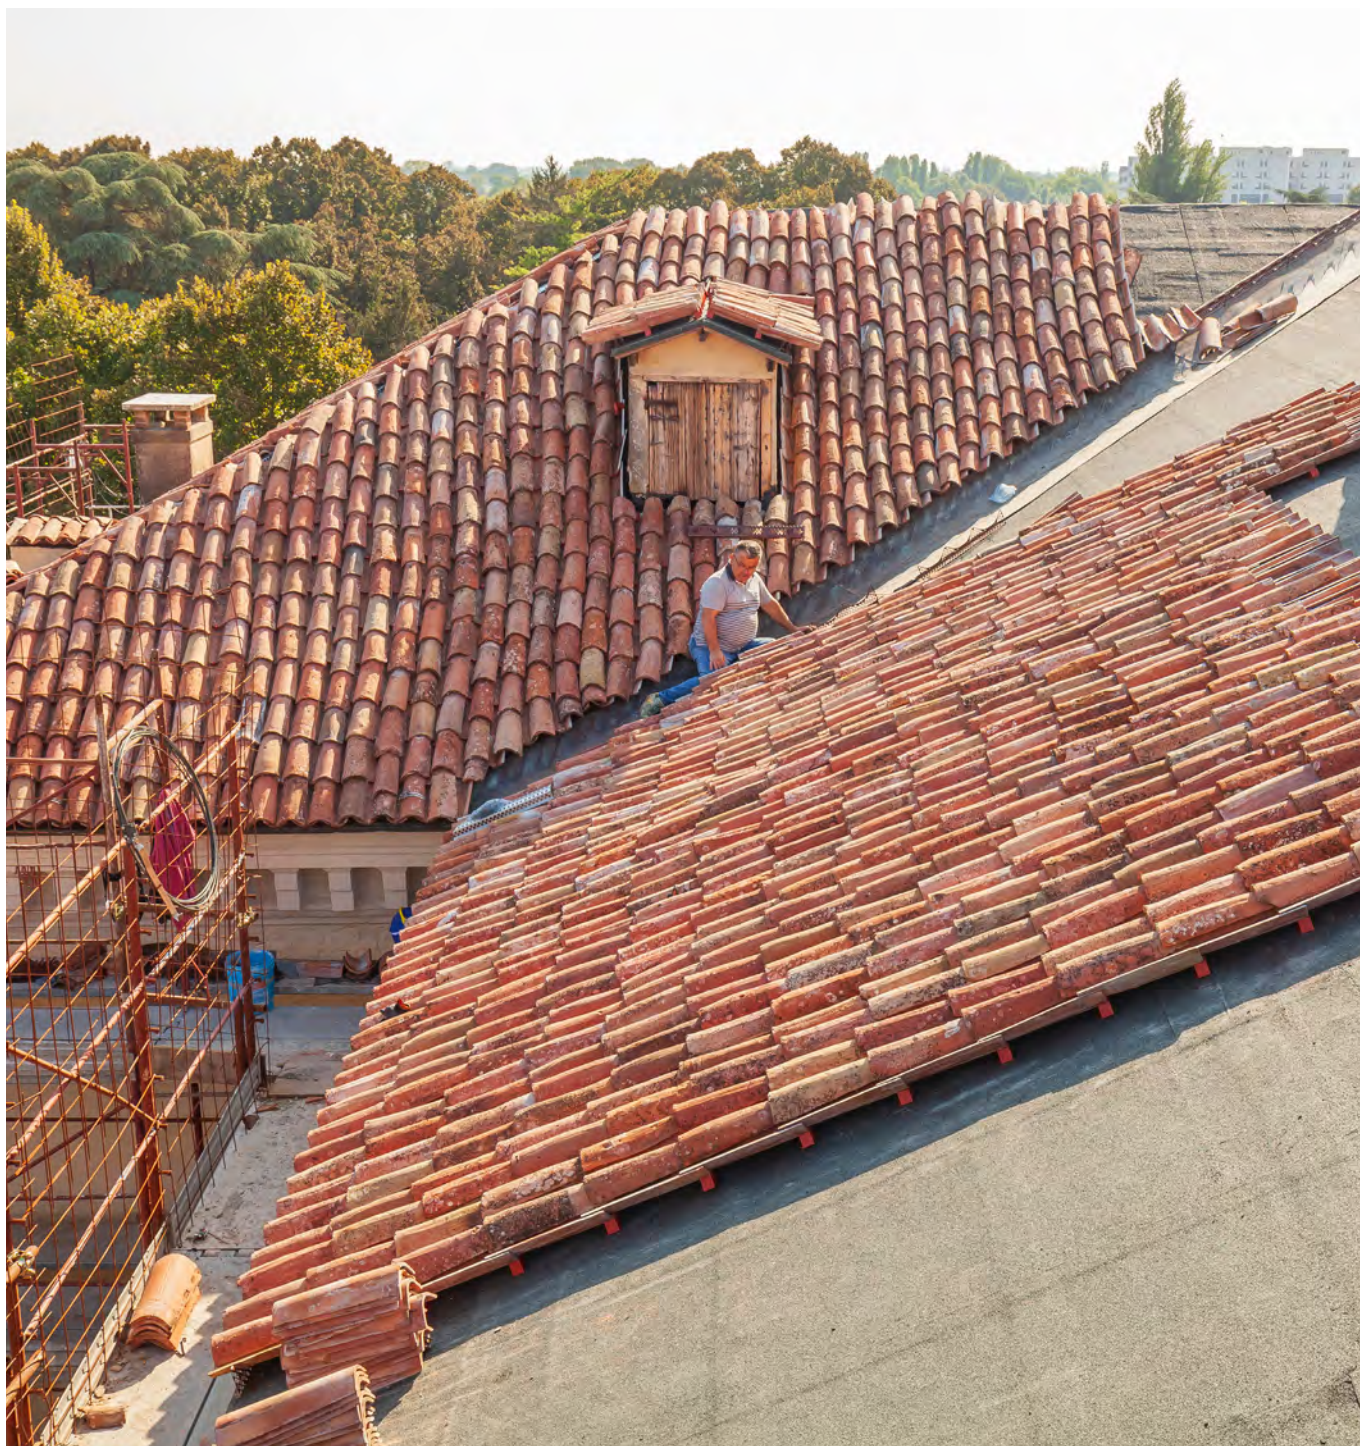
La copertura di Palazzo Pepoli è costituita da strutture a padiglione che si sovrappongono in corrispondenza dei corpi laterali, si imposta su una cornice sommitale sporgente con sottostanti mensoloni sull'intero perimetro del corpo di fabbrica.

Ancora l'**Arch. Federico Candian** ci racconta la struttura di copertura: *“Il tetto, oltre che da grosse travi rettilinee in legno che sostengono l'orditura secondaria, i correnti ed il pianellato in cotto, presenta nelle porzioni verso est ed ovest, anche capriate lignee, il manto di copertura è in coppi.*

*Nel radicale restauro eseguito negli anni 1990, che ha interessato anche l'intera copertura, tra le tavelle in cotto ed il manto in coppi, è stato inserito un manto sottotegola costituito da una ondulina di tipo bituminoso. Tale soluzione, nel corso del tempo, si è rivelata poco performante perché ha favorito lo scivolamento dei coppi nonostante il fissaggio del colmo con malta. Scivolamento riscontrabile ad occhio nudo su alcune porzioni di falde, in particolare quelle a Nord, con i coppi sempre più sporgenti rispetto al cornicione dell'edificio”.*

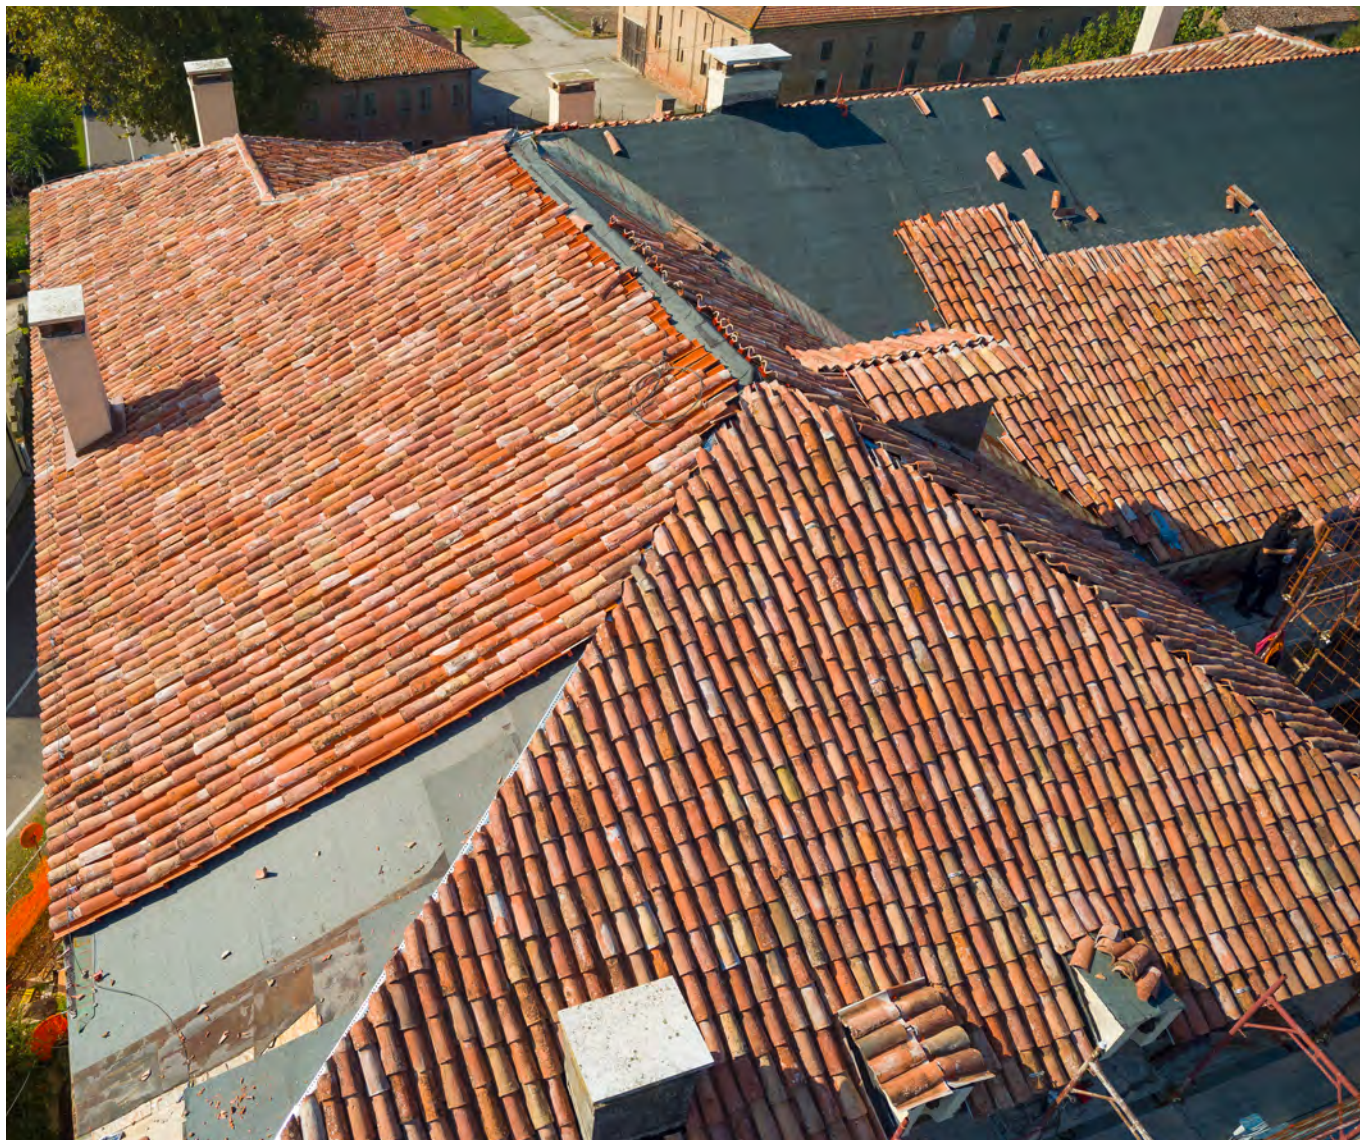
*“Siamo intervenuti sull’estradosso” – prosegue l’Arch. Candian – “rimuovendo il manto di coppi originale, la superficie di Onduline bituminosa ormai deteriorata e pulendo accuratamente le tavelle in cotto. Abbiamo poi posizionato un pannello in legno strutturale tipo OSB con funzione di controventamento della struttura di copertura e una doppia guaina ardesiata di impermeabilizzazione, così da predisporre il piano per l’impiego del sistema AERcoppo®. Mi è sembrato fin da subito la soluzione ideale per questo progetto, proprio perché in grado di garantire la stabilità del manto nel tempo ma anche assicurare il continuo passaggio d’aria sotto al manto di copertura in coppi in modo che possano asciugarsi velocemente in caso di pioggia, evitando deterioramenti dovuti al gelo e formazione di muschio”.*

Il sistema, con la sua struttura puntiforme, crea infatti un’intercapedine d’aria di sezione costante di 600 cmq/m, senza listellature che possano in qualche modo ostruire i moti convettivi ascensionali dell’aria calda garantendo la vera ventilazione.

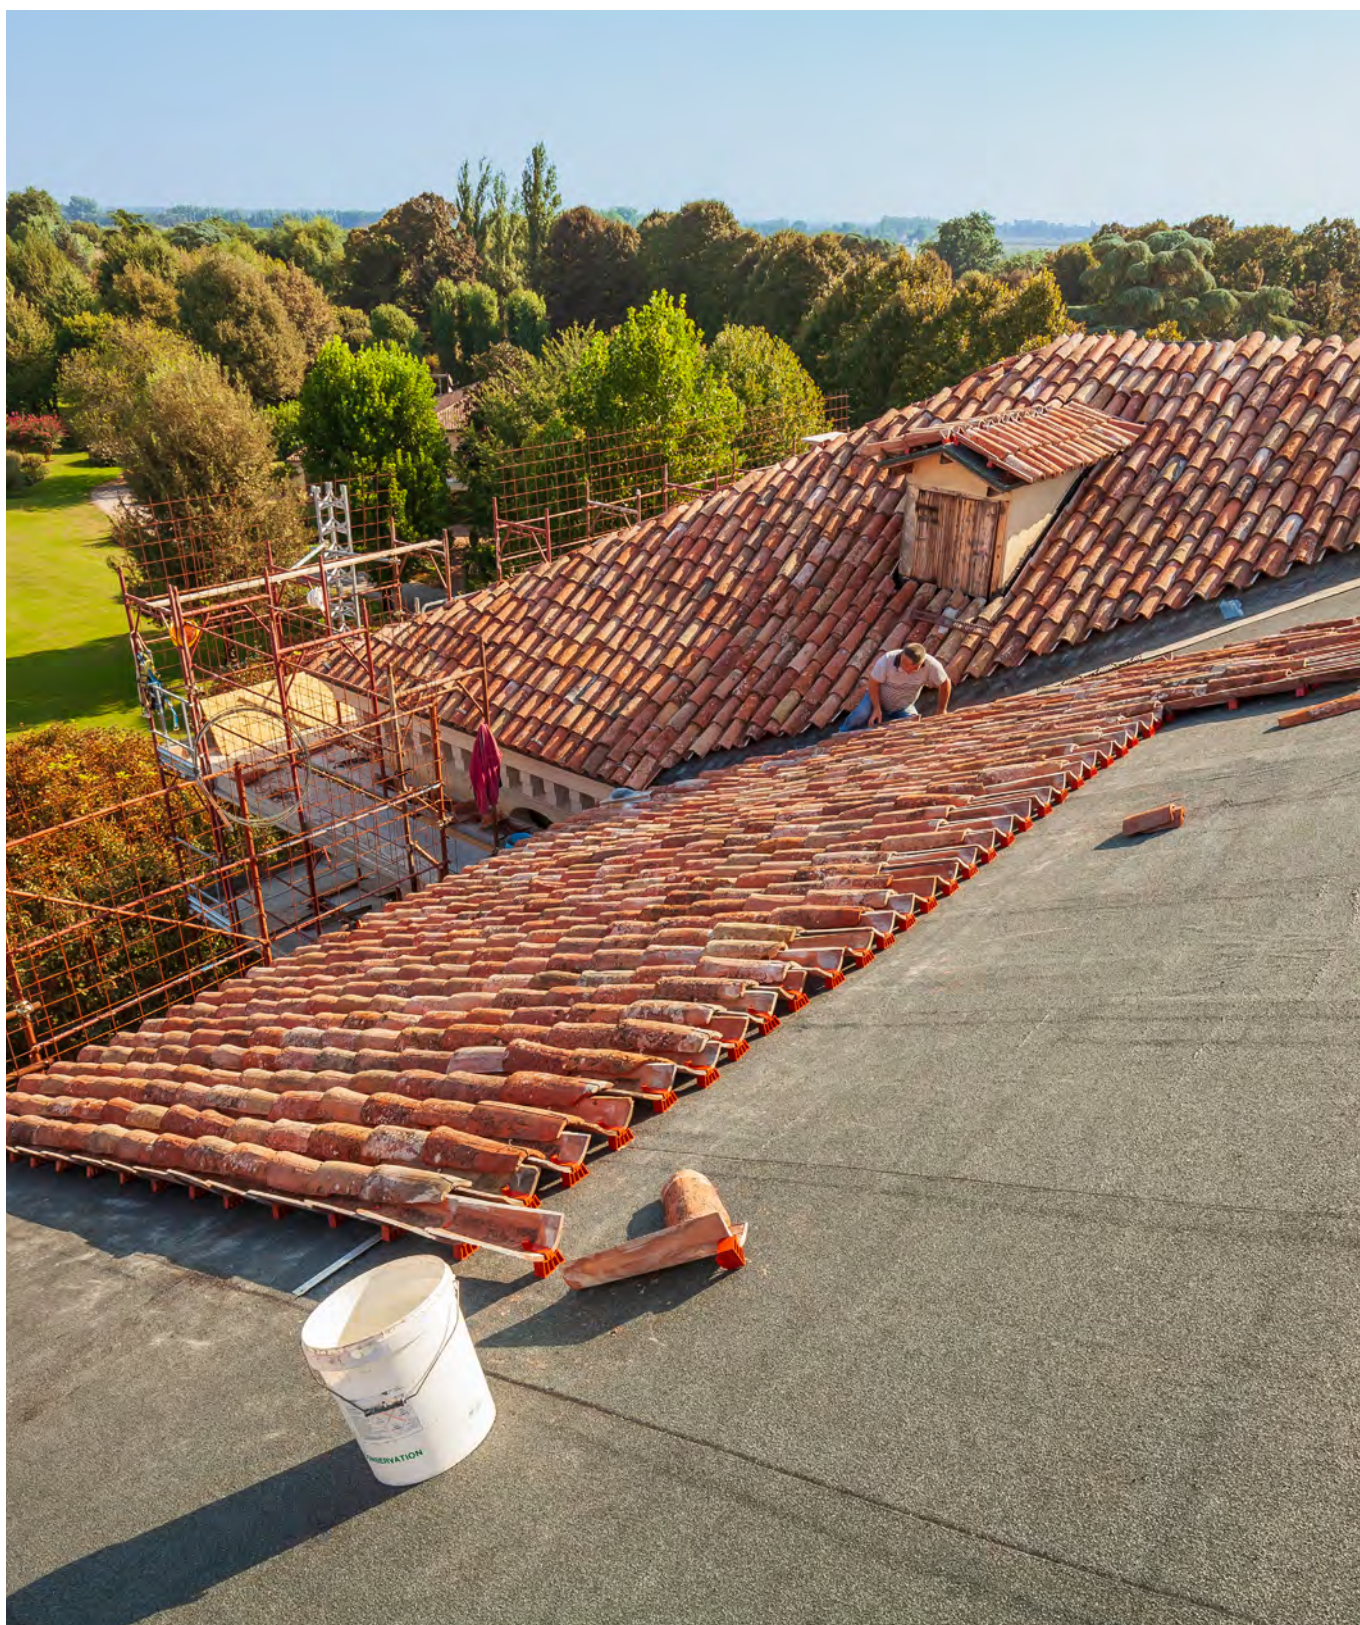
*“Era la prima volta che utilizzavamo il sistema AERcoppo®” - ci racconta il Sig. Pasquale Angelino, Titolare dell’impresa esecutrice Gruppo Sapa s.r.l. di Caivano – “e siamo molto soddisfatti del risultato ottenuto. Nonostante la complessità della copertura, ricca di compluvi e displuvi ma anche di cambi di quota e di pendenza ed elementi di discontinuità come abbaini e comignoli, il sistema si è rivelato molto interessante per diversi motivi. In primis consente di risparmiare tempo evitando alcune operazioni preliminari legate agli allineamenti, oltre a escludere il coinvolgimento di parte delle maestranze nella preparazione della malta. In questo sistema i piedini sono applicati sul retro di ogni coppo canale e permetteranno allo stesso tempo il rialzo ed il bloccaggio dei coppi senza fissaggio meccanico sul piano di posa; avendo la forma di una Z, permette di agganciare il coppo successivo retrostante consentendo così la creazione di una maglia catenaria. Una soluzione che assicura stabilità e sicurezza, velocità di posa e leggerezza, ventilazione e garanzia di maggiore tenuta nel tempo”.*

I coppi originali, rimossi all’inizio dell’intervento, sono stati quasi interamente riutilizzati per realizzare il nuovo manto, in perfetta continuità cromatica con il tetto originale. La diversità di ogni elemento ha comportato un lavoro di ridimensionamento, per mantenere gli allenamenti e la piena continuità del manto.
