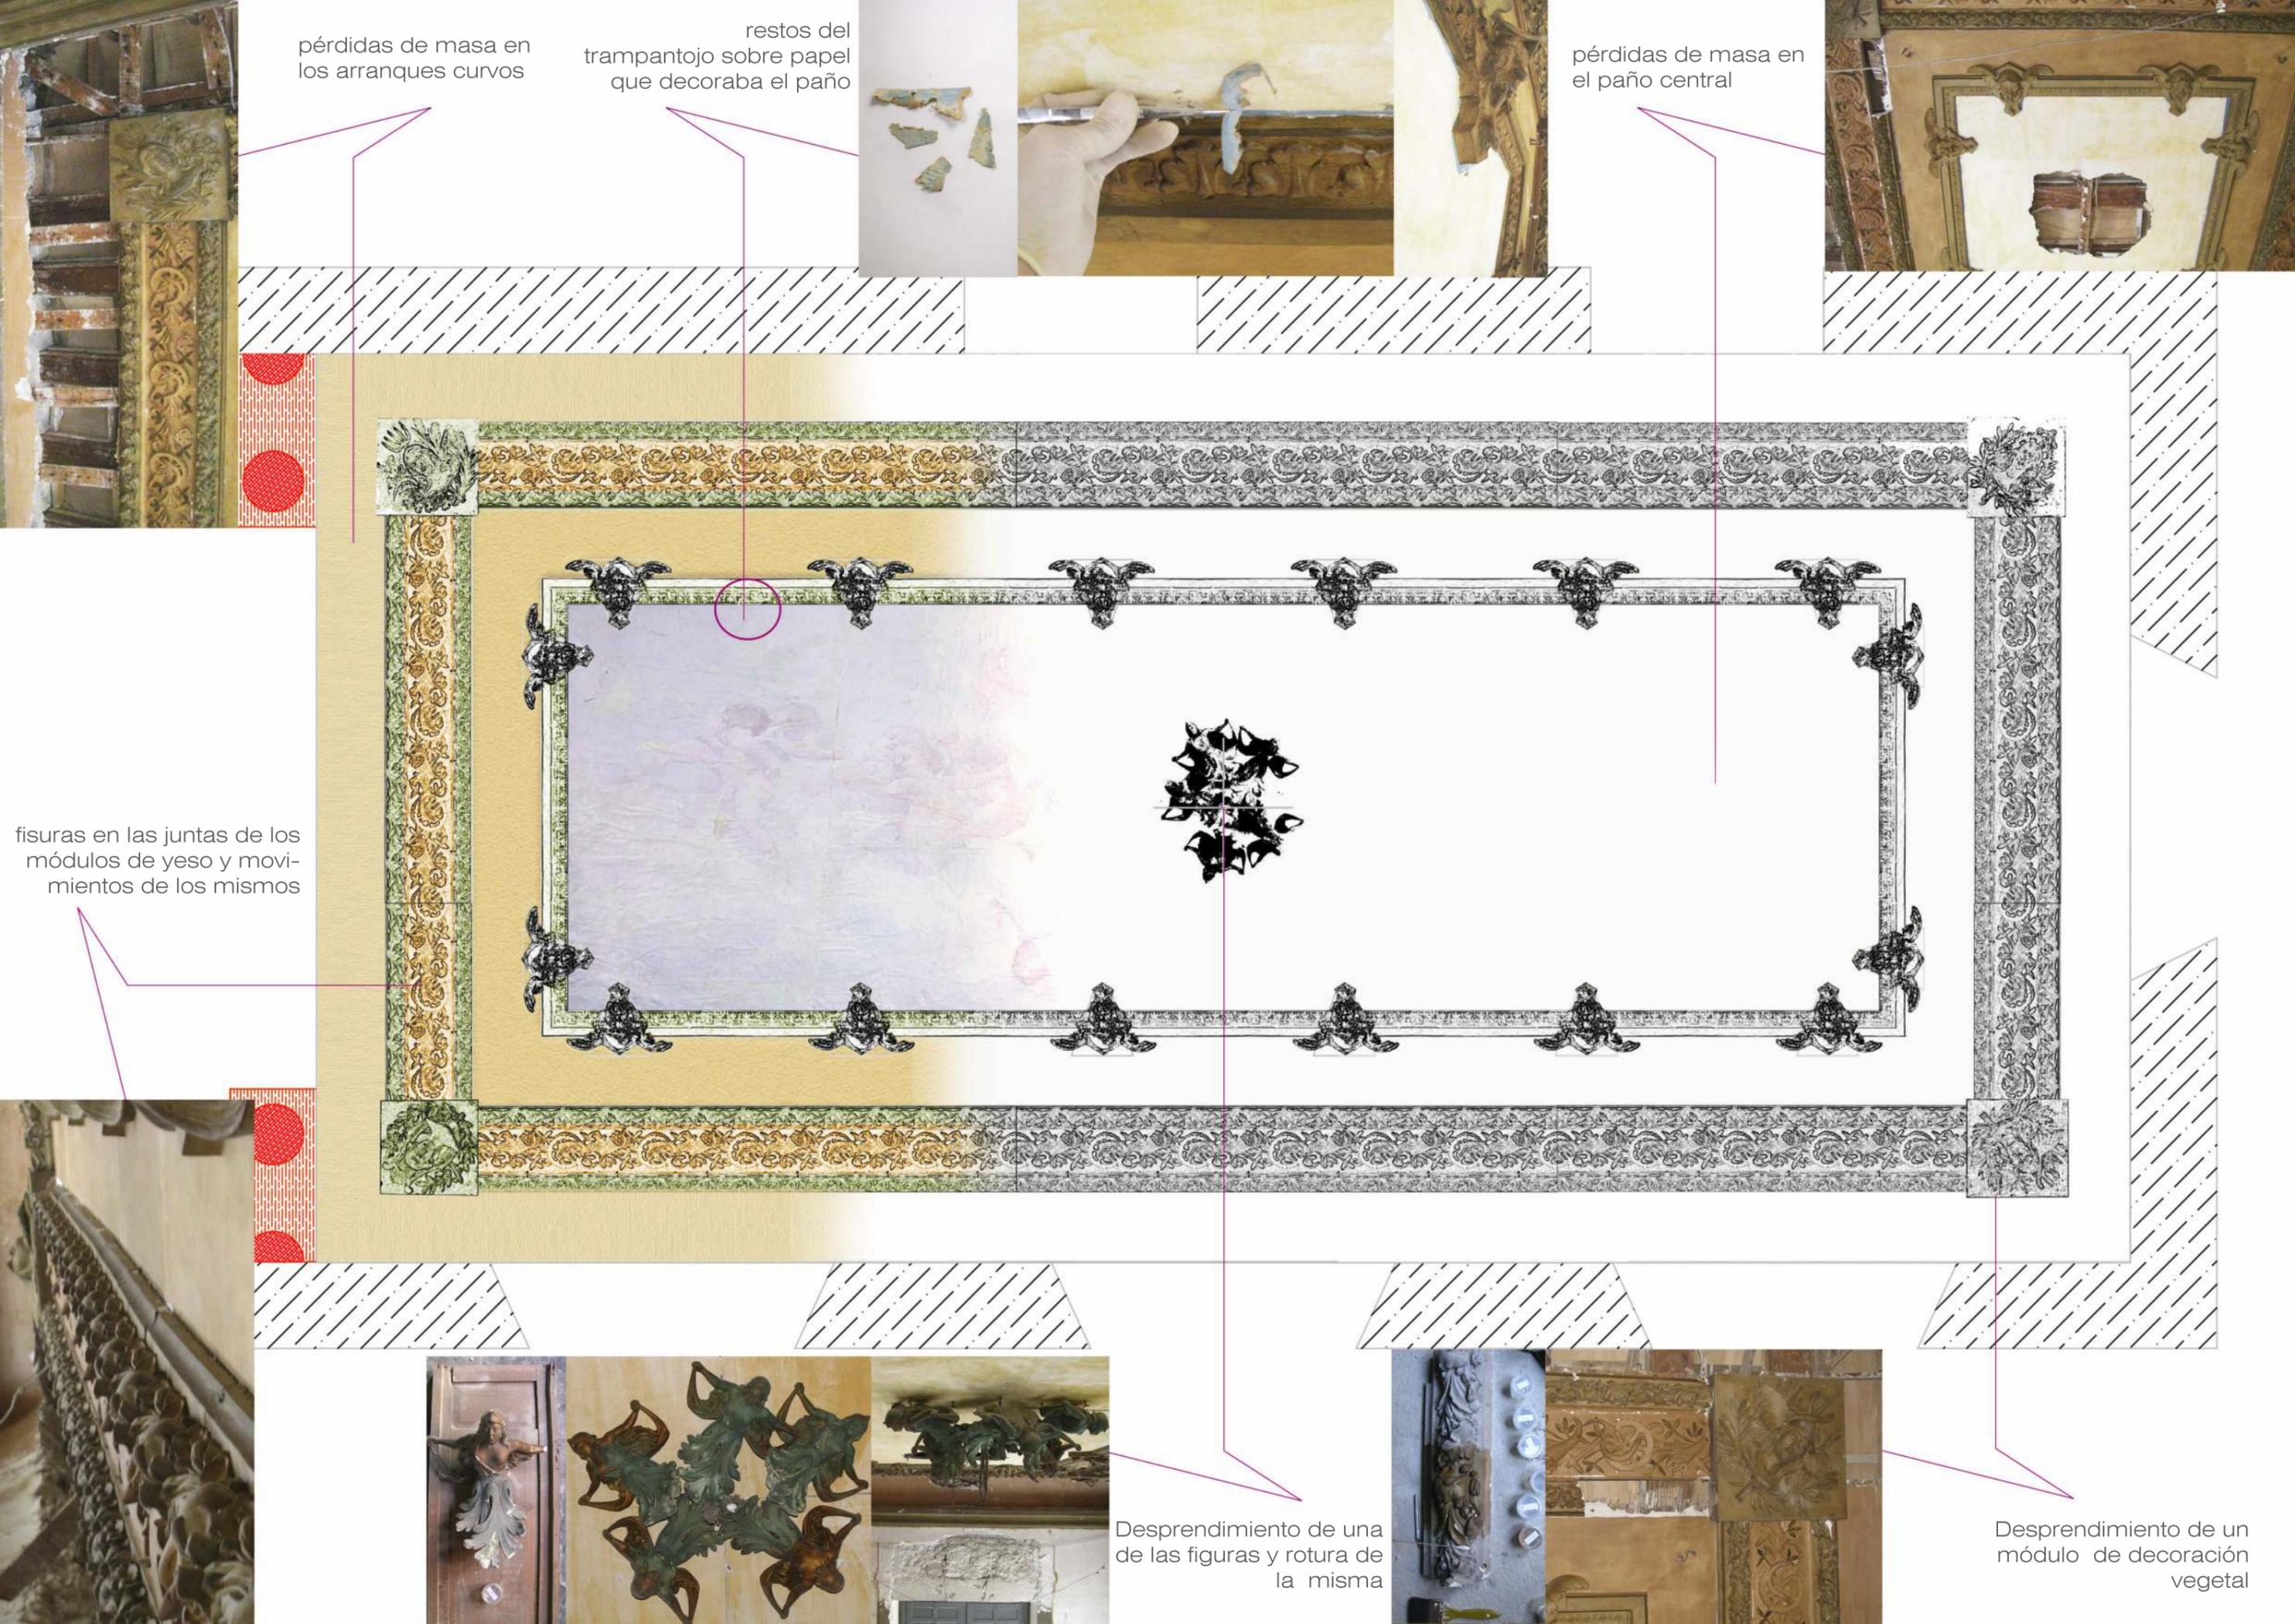
pérdidas de masa en los arranques curvos

restos del trampantojo sobre papel que decoraba el paño

pérdidas de masa en el paño central

fisuras en las juntas de los módulos de yeso y movimientos de los mismos

Desprendimiento de una de las figuras y rotura de la misma

Desprendimiento de un módulo de decoración vegetal
