**GRUPPO RIONALE BONSERVIZI:**

**DECORAZIONE MURALE AD INCISIONE DI AMLETO SARTORI,  
PALLADIANA IN MOSAICO DORATO DI QUERINO DE GIORGIO  
SCULTURE IN PIETRA DI AMLETO SARTORI**

CUS, CENTRO UNIVERSITARIO SPORTIVO  
PADOVA

**RELAZIONE TECNICA**

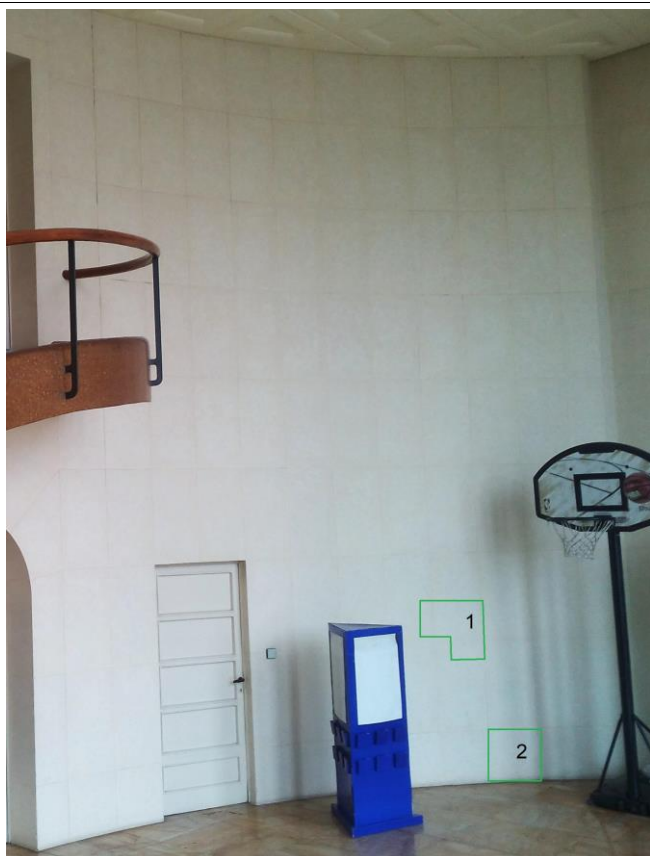
I saggi di pulitura sono stati eseguiti su una superficie cosiddetta 'campione' inclusiva della parte incisa e non, ovvero un'area dove la stratigrafia risulta differenziata e quindi significativa dal punto di vista dell'indagine investigativa dello stato di conservazione. Essi sono localizzati su una delle 4 pareti decorate all'interno dell'atrio ovvero la parete ricurva a Nord, lato Est, raffigurante "Il Fondatore dell'Impero".

Atrio, interno, lato Nord-Est allo stato  
attuale prima dei saggi:  
mappatura dei saggi di pulitura 1 e 2.

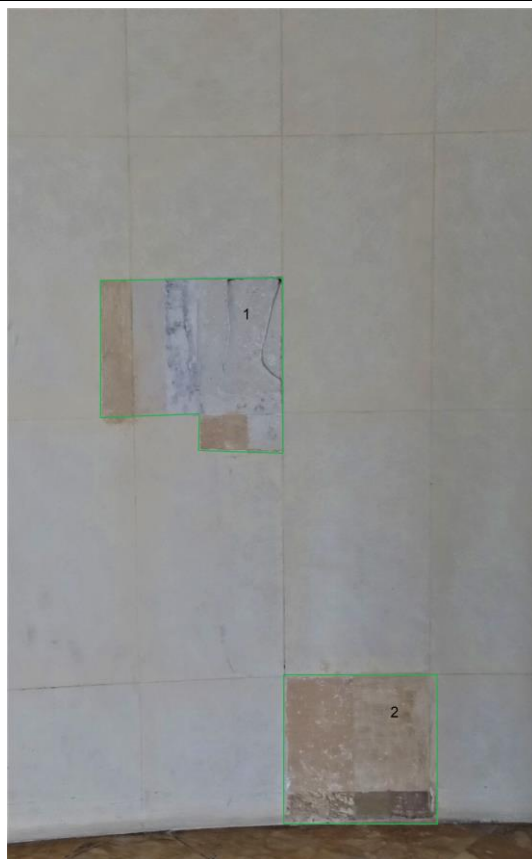
Saggi di pulitura 1 e 2 eseguiti sulla parete allo stato attuale.

Il saggio di pulitura 1 ha portato alla luce il particolare del piede sinistro del primo schiavo rappresentato nel "Il Fondatore dell'Impero" alla sinistra del Duce.

In quanto gli strati A, B, C, D e E, vedi scheda 1 e 2, sono di sovrapposizione, saranno destinati alla rimozione, per portare alla luce l'originale strato F, in Pietra di Nanto incisa, ripristinando così l'aspetto originario e la solenne integrità dell'opera.

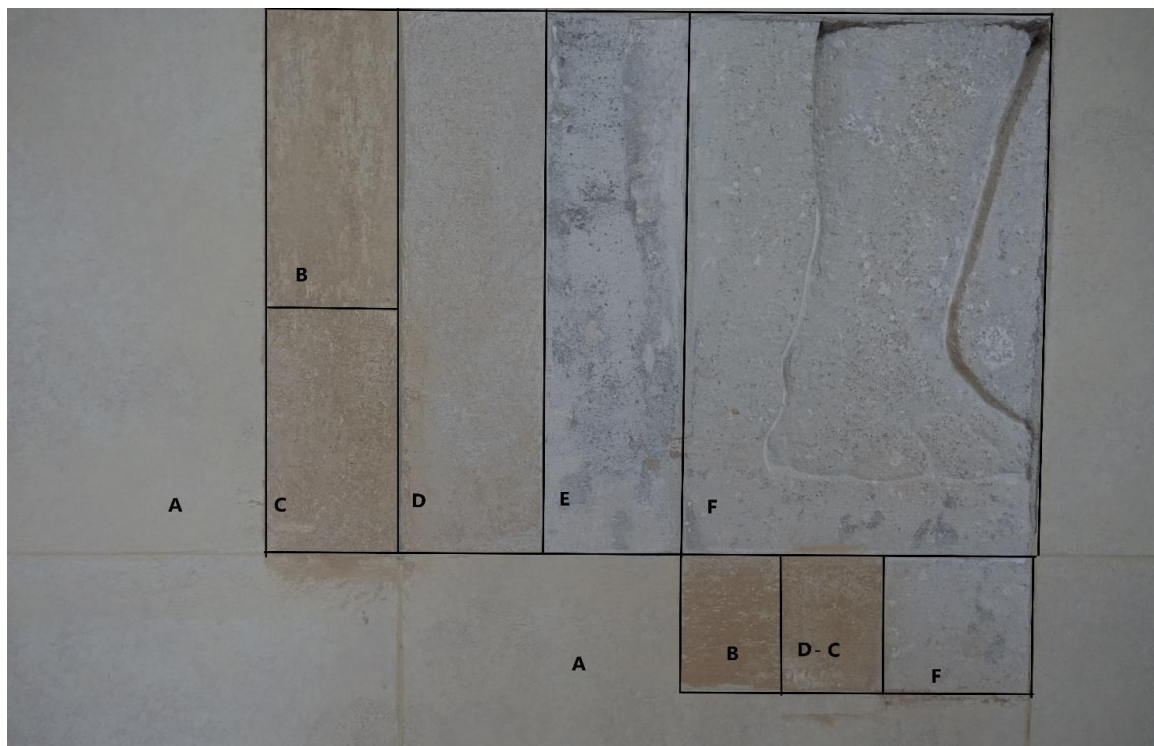
**SAGGIO 1**

Leggendo la stratigrafia dallo strato A, superficiale, verso lo strato più profondo F, ovvero l'originale, si hanno i seguenti strati:

- A – pellicola pittorica giallo chiaro a base tempera;
- B – pellicola pittorica giallo ocra a base tempera;
- C – pellicola pittorica giallo ocra presumibilmente a base calce;
- D – intonachino a base di sabbia e calce di spessore 2-3 mm;
- E – scialbo in cemento di spessore variabile da 2 a 20 mm, a copertura totale della pietra scolpita;
- F – supporto murario in materiale lapideo, Pietra di Vicenza ed incisione

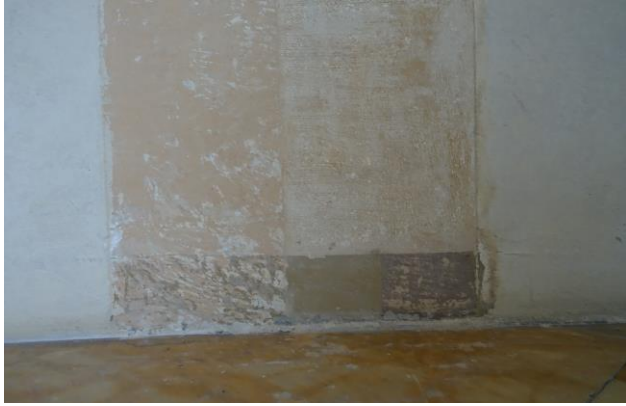
<b>SCHEDA 2</b>	
INDAGINI STRATIGRAFICHE	<b>SAGGIO 2</b>

<p>Particolare di un ulteriore test eseguito a livello del pavimento con la messa in luce di strati di sovrapposizione che riproponevano un finto battiscopa. Collocazione stratigrafica tra gli strati B e D del saggio 1.</p>

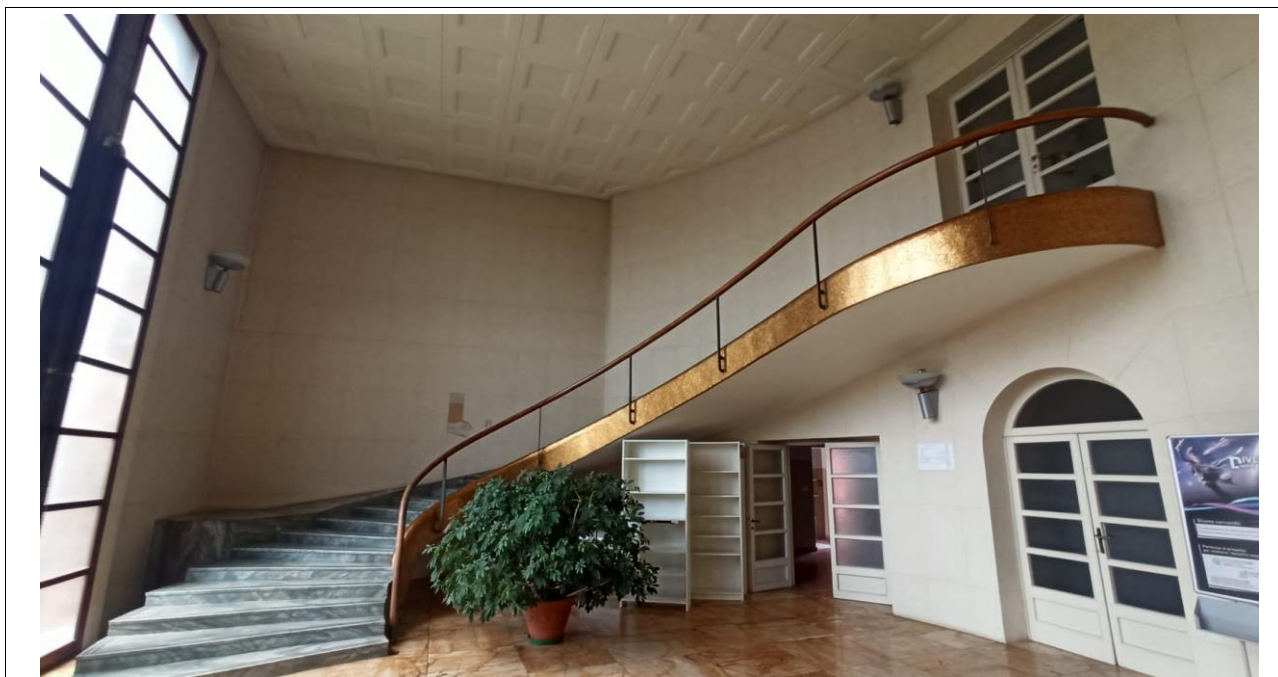
La scala come si presenta attualmente.

La scala presenta attualmente una balaustra in ferro che nella sua versione originale non presentava ( vedi foto storiche). Infatti la scala, ardita, semplice e sontuosa, è di grandi dimensioni, con una larghezza della pedata di partenza e arrivo di 190 cm e inframezzo di circa 175 cm. Sviluppandosi con andamento semicircolare porta naturalmente chi la percorre, a direzionarsi verso la parete e non verso l'esterno.

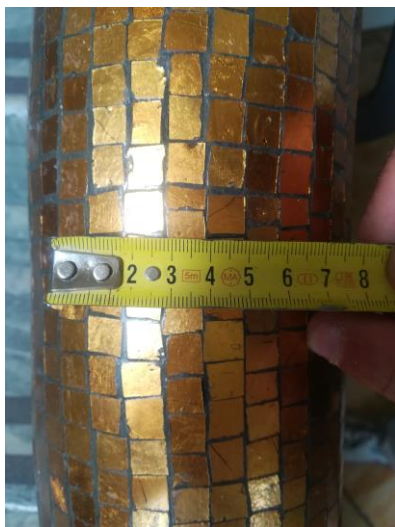
Le tessere sono di dimensioni irregolari, quadrangolari di circa 1 cm quadrato di area; la palladiana di circa 60 cm di altezza, riveste il profilo esterno della la scala per tutta la sua lunghezza.

Dettaglio con riferimento alle dimensioni lineari.

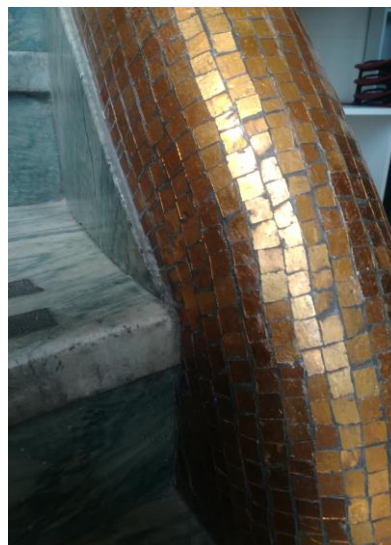
Particolare del mosaico dorato della palladiana.

Il mosaico a tessere dorate che riveste la palladiana si presenta in generale sporco, da depositi di materiale incoerente, che ne offuscano lo splendore dell'oro.

- Documentazione e catalogazione fotografica;
- Rimozione meccanica di tutti i depositi incoerenti eseguita con pennellesse a setola morbida e l'ausilio di aspirapolvere;

- Ristabilimento e consolidamento della coesione della malta di allettamento di mosaici;
- Rimozione di depositi superficiali coerenti e macchie solubili mediante accurati lavaggi, dove necessario mediante applicazione di compresse imbevute di soluzioni di sali inorganici in acqua deionizzata a concentrazioni variabili;

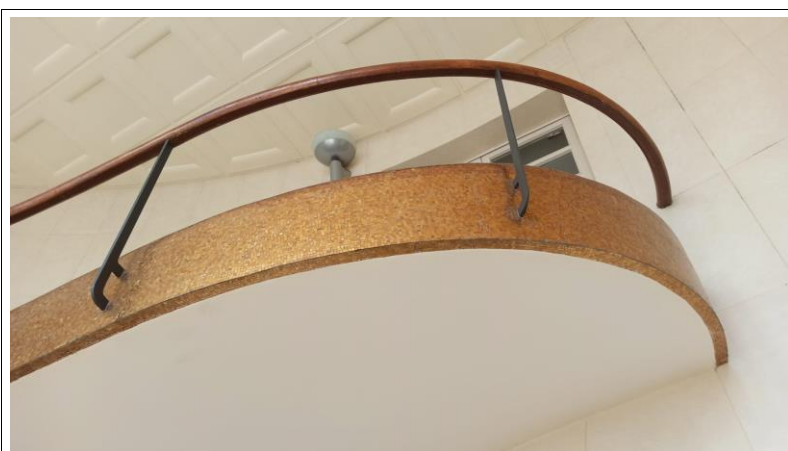
La balaustra venne aggiunta in passato per motivi di sicurezza.

Particolare della balaustra, visione dal basso verso l'alto.

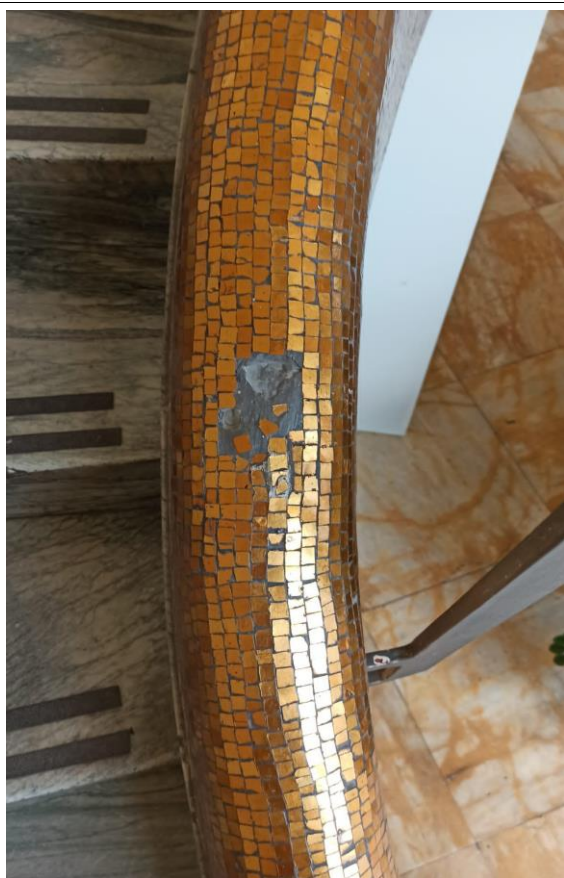
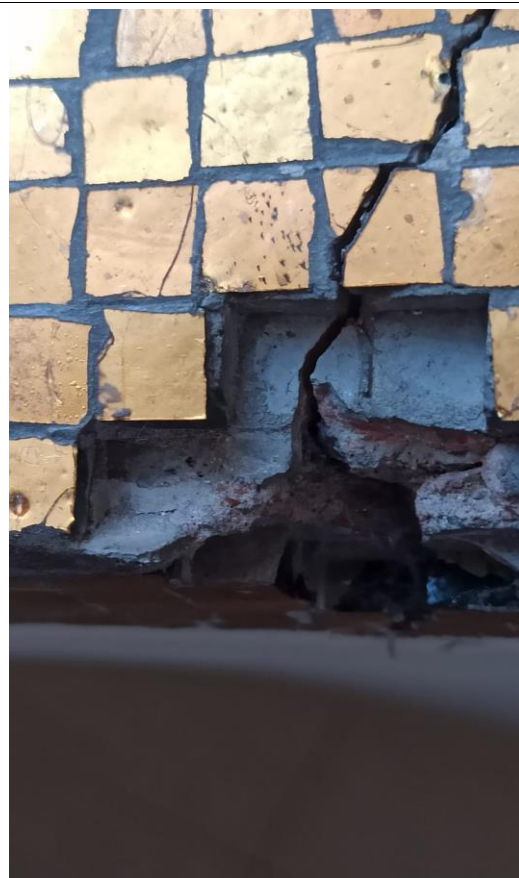
Alcune tessere sono mancanti e lasciano intravedere la malta grigia cementizia, usata come legante, vi sono inoltre stuccature irregolari e non conformi. In limitate aree sono presenti delle fessurazioni superficiali causate probabilmente da fenomeni di assestamento della scala, con conseguente perdita sia di malta e sia di tessere o rottura delle stesse.

Dettagli delle zone di degrado: a sx visione dall'alto di una zona con mancanze di tessere di mosaico; a dx particolare profilo inferiore di una zona lacunosa con frattura e mancanze cospicue.

- Rimozione meccanica e/o chimica di stuccature eseguite durante interventi precedenti che hanno perduto la loro funzione conservativa;
- Integrazione nei casi di lacune di mosaici, eseguibile con materiali simili all'originale;

- Stuccature, microstuccature di fratture, lacune e fenomeni di decoesione superficiale, mediante composizione di malta idonea, per colorazione e granulometria simile all'originale.

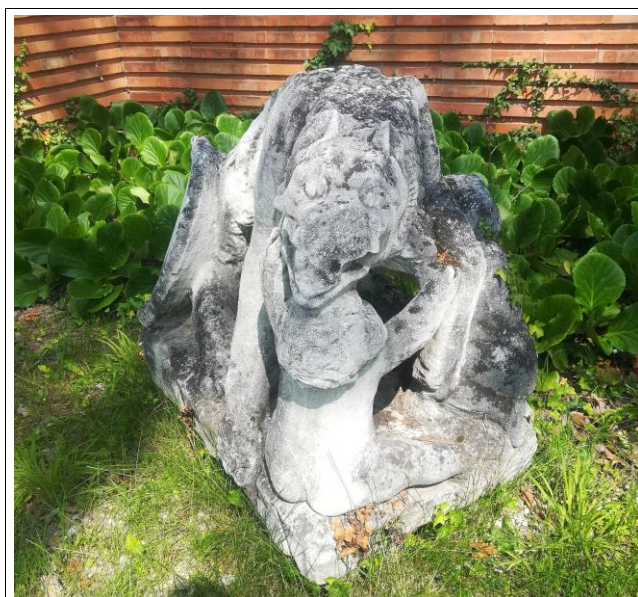
“La lupa che gioca con i gemelli”

Le due sculture sono collocate all'esterno dell'edificio, quindi costantemente esposte agli agenti atmosferici ed inoltre a contatto diretto con il terreno, appoggiano infatti solo su dei parallelepipedi di tufo. Questa distanza limitatissima dal suolo e la collocazione esterna hanno favorito un degrado superficiale generalizzato che si identifica nell'erosione dovuta all'effetto del tempo e all'attacco biologico diffuso di alghe e licheni, (si ipotizza misto ciano batteri, alghe blue-verdi e clorofillari, alghe verdi).

Mentre in limitate aree, non soggette a dilavamento, sono presenti depositi carboniosi. Inoltre, probabilmente a causa di un danno accidentale, il muso della lupa risulta parzialmente danneggiato, una parte del naso è mancante.

- Rimozione meccanica di tutti i depositi incoerenti eseguita con pennellesse a setola morbida e l'ausilio di aspirapolvere. Rimozione meccanica di tutti gli inserti a base ferrosa amovibili (chiodi, staffe, ecc.);

- Preconsolidamento da effettuare su zone localizzate, fortemente disgregate e con accentuate forme di esfoliazione, consistente nell'impregnare a pennello con prodotto di sintesi. Esecuzione di stuccature provvisorie di riempimento;

- Pulitura della superficie lapidea interessata da attacco biologico (alghe e licheni): asportazione meccanica delle incrostazioni mediante leggera spazzolatura, applicazione di biocida ed azione meccanica con bisturi ed opportuno lavaggio finale;

- Pulitura dei depositi carboniosi o coerenti, mediante applicazioni con impacchi di polpa di carta con soluzione di sostanze basiche in acqua deionizzata;

- Consolidamento di fessure ed incollaggio di parti fratturate ed eventuali ancoraggi mediante impermeazioni con barre in vetroresina o acciaio inox. Tali operazioni saranno eseguite con resine epossidiche bicomponenti;

- Pulitura dei setti, delle lesioni o fessure dalla presenza di cemento o altro materiale incompatibile con la superficie lapidea. Stuccature, microstuccature di fratture, lacune e fenomeni di decoesione superficiale, revisione delle stilate mediante malta idraulica a basso contenuto salino ed inerti affini per natura e colorazione all'originale.

- Protezione di tutte le superfici lapidee mediante applicazione di prodotti silossani reversibili.

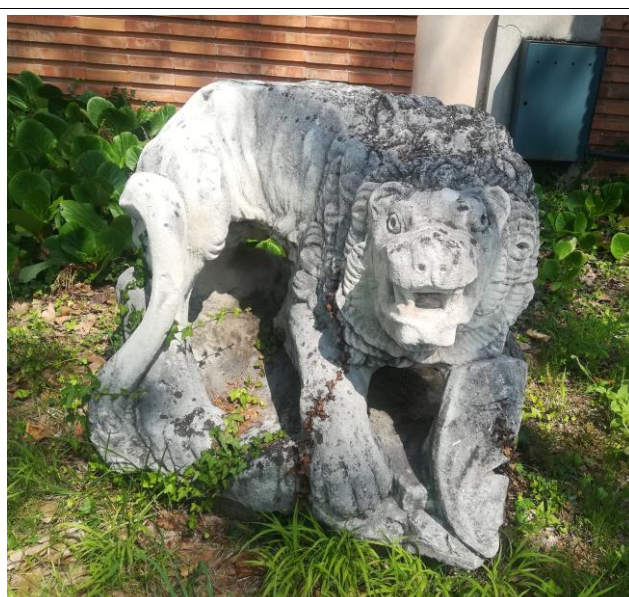
“Il leone e la maschera”
