Dal Palazzo al Museo

Antonella Milani

Dopo l'acquisizione, del complesso da parte di Fondazione Cariverona, è iniziata la fase di progettazione (conclusa nel 2009) e di realizzazione dell'intervento di restauro conservativo per la nuova sede del Museo civico di Belluno (conclusa nel 2015).

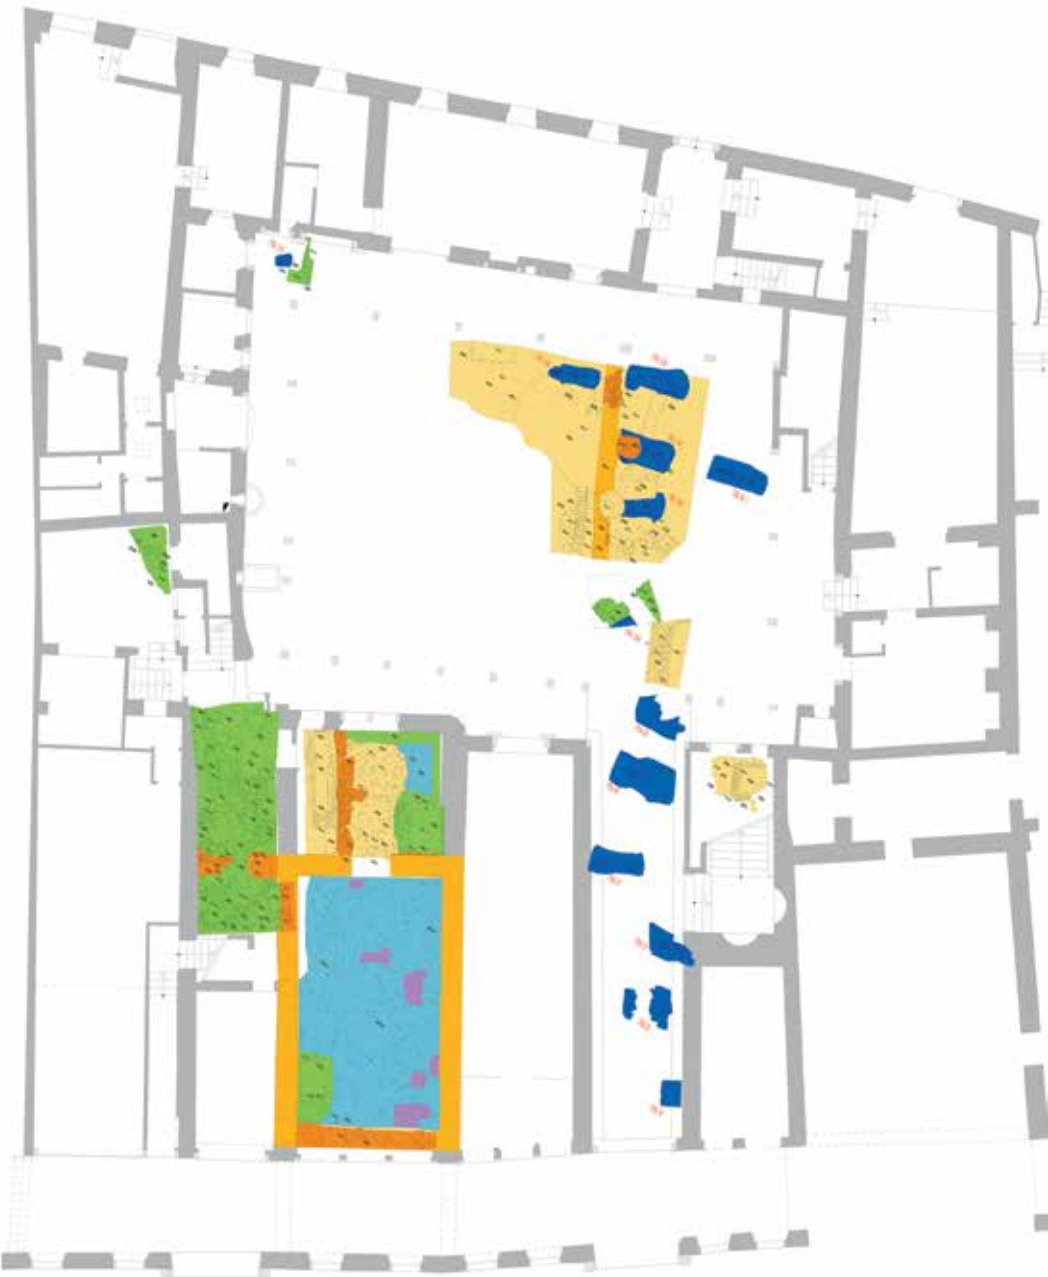
2. *Planimetria indagine archeologica necropoli longobarda, ditta Petra*

Nella fase di indagini sulle strutture di fondazione lo scavo ha portato alla luce, a sud verso via Roma coincidente all'incirca con l'antica via direzionata da Feltre alla Val Pusteria, otto tombe a inumazione di età longobarda che costituivano solo un settore di una più vasta area di necropoli estesa a est. Una seconda campagna di indagini archeologiche, in estensione alla prima,

ha portato alla luce fosse di scarico di materiali ceramici, databili a partire almeno dall'epoca tardo-rinascimentale dislocate nei vani occidentali del palazzo e nell'area orientale dell'atrio ulteriori sepolture longobarde. Le tombe della necropoli, disposte in file parallele in senso nord-sud con i singoli inumati sostanzialmente isorientati in senso ovest-est e con il capo rivolto ad est, rivelano un'accurata strutturazione della fossa sepolcrale costruita con elementi litici accostati, ma in alcuni casi anche con vere e proprie strutture in muratura o lignee. I ritrovamenti rappresentano un importante elemento di conoscenza diretta del centro di Belluno in epoca altomedievale, per la quale in precedenza si disponeva solo di scarse notizie per lo più relative a scoperte casuali senza indicazioni precise del luogo di ritrovamento (fig. 2).

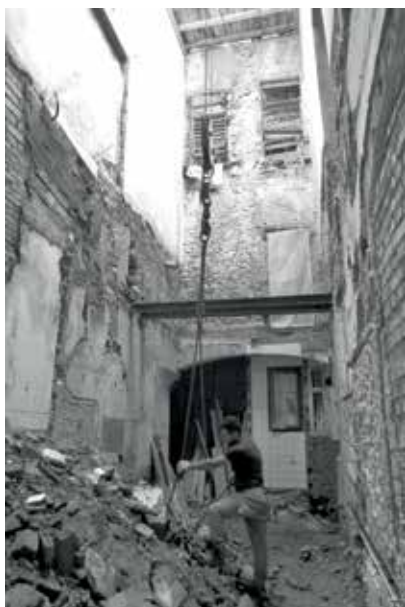
Fig. 3. *cavedio interno, inizio lavori*

nuova struttura verticale metallica che delimita e sostiene i solai dei vani servizi e tecnici. Il vano che ospita scala e ascensore, in origine un cortile interno al complesso del palazzo, si conclude in alto con due piani inclinati rivestiti in rame e parzialmente trasparenti. Sotto il grande lucernaio una schermatura lamellare ha il compito di distribuire e diffondere la luce naturale a tutti i livelli (fig. 3-7).

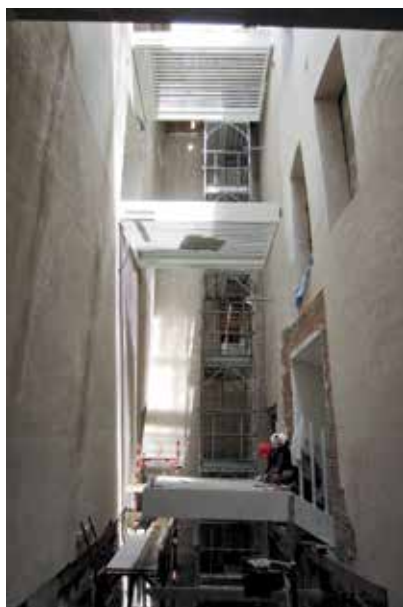
Fig. 4. *ex cavedio interno nuova distribuzione, durante i lavori*

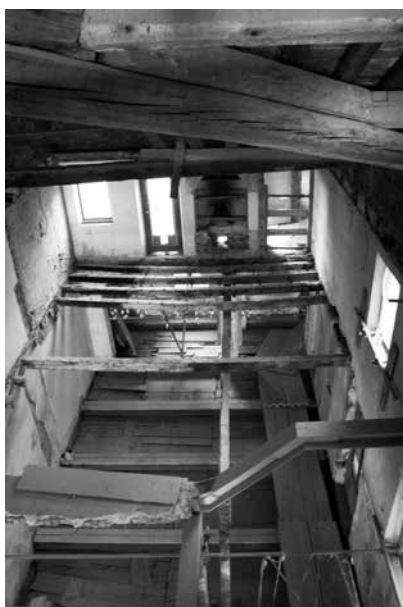
Fig. 6. ala ovest, inizio lavori

L'insieme dei collegamenti previsti nell'ala ovest consentono l'uso dello scalone settecentesco (fin ad allora unica via di accesso al piano primo) come accesso indipendente al grande salone ad esso adiacente, offrendo così alla città una prestigiosa sede di conferenze, incontri culturali, presentazioni di eventi che potrà anche assumerne una preziosa funzione di supporto alla stessa attività museale. Un secondo intervento rilevante riguarda l'adeguamento delle portate

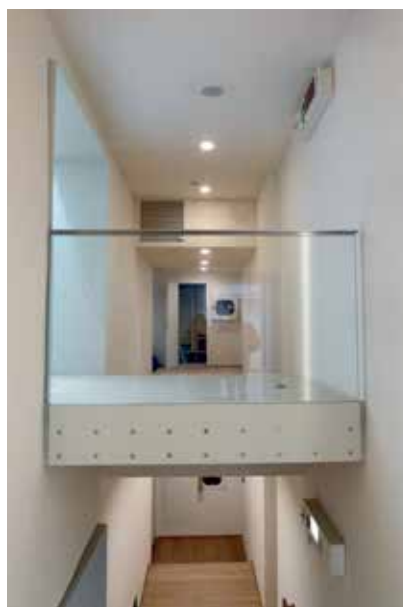
Fig. 7. ala ovest, fine lavori

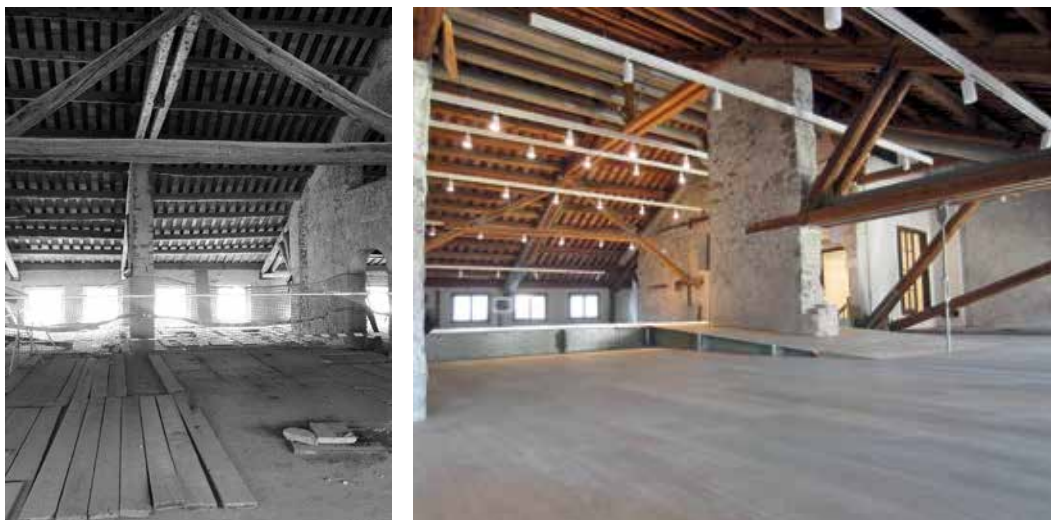
Fig. 8. piano terzo, inizio lavori

del solaio di calpestio del piano terzo nella sua parte centrale, sotto cui si estende il soffitto del salone che celebra le imprese del casato. È stato necessario realizzare un nuovo solaio di calpestio, leggermente sopraelevato, in appoggio alle murature laterali che

garantisce la totale fruibilità del piano (mq 500) destinato alle esposizioni temporanee (fig. 8-11).

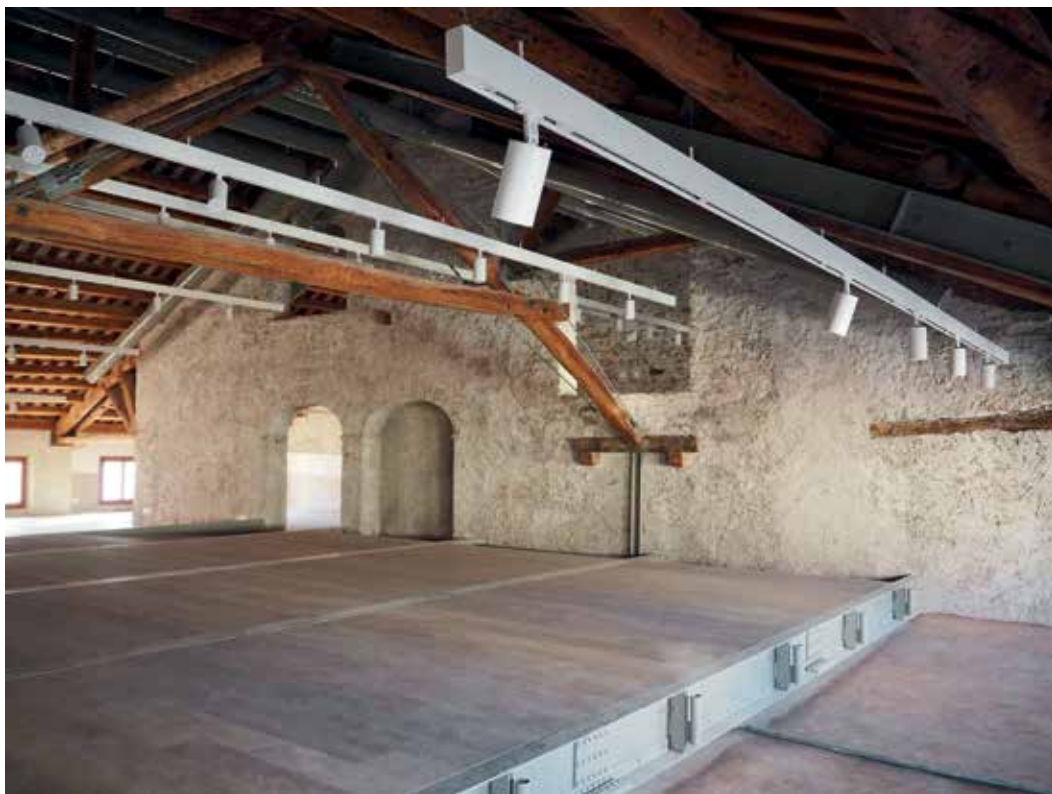
Fig. 11. piano terzo nuovo solaio di calpestio leggermente rialzato, intervento strutturale, fine lavori

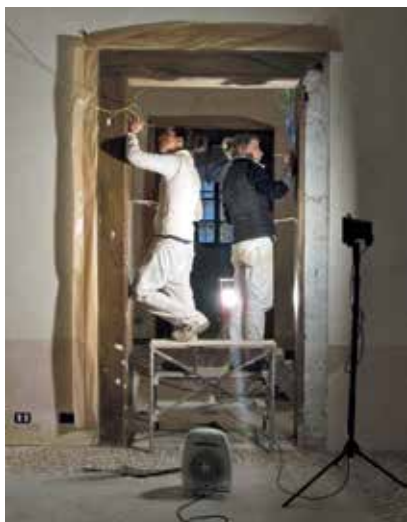
Fig. 12. restauro portali e porte interne, durante lavori

Importanti interventi di consolidamento hanno riguardato le murature portanti e i solai lignei senza alterare, modificare ed intaccare le caratte-

ristiche architettoniche degli stessi (fig. 12-17).

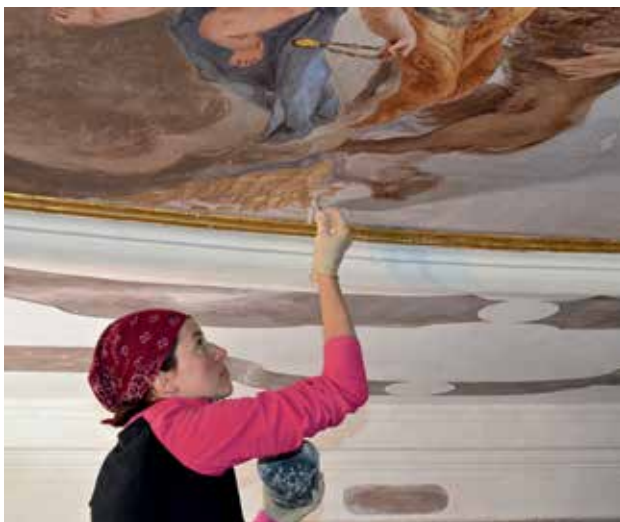
Fig. 13. restauro affresco salone, durante lavori

E' stata attuata la scopritura e il restauro degli intonaci decorati con la ricostruzione di tutti gli elementi che rendono nuovamente leggibile l'unità stilistica degli spazi, nel particolare caso del salone il restauro delle decorazioni ha valorizzato le originarie cromie alterate dagli interventi pittorici posteriori.

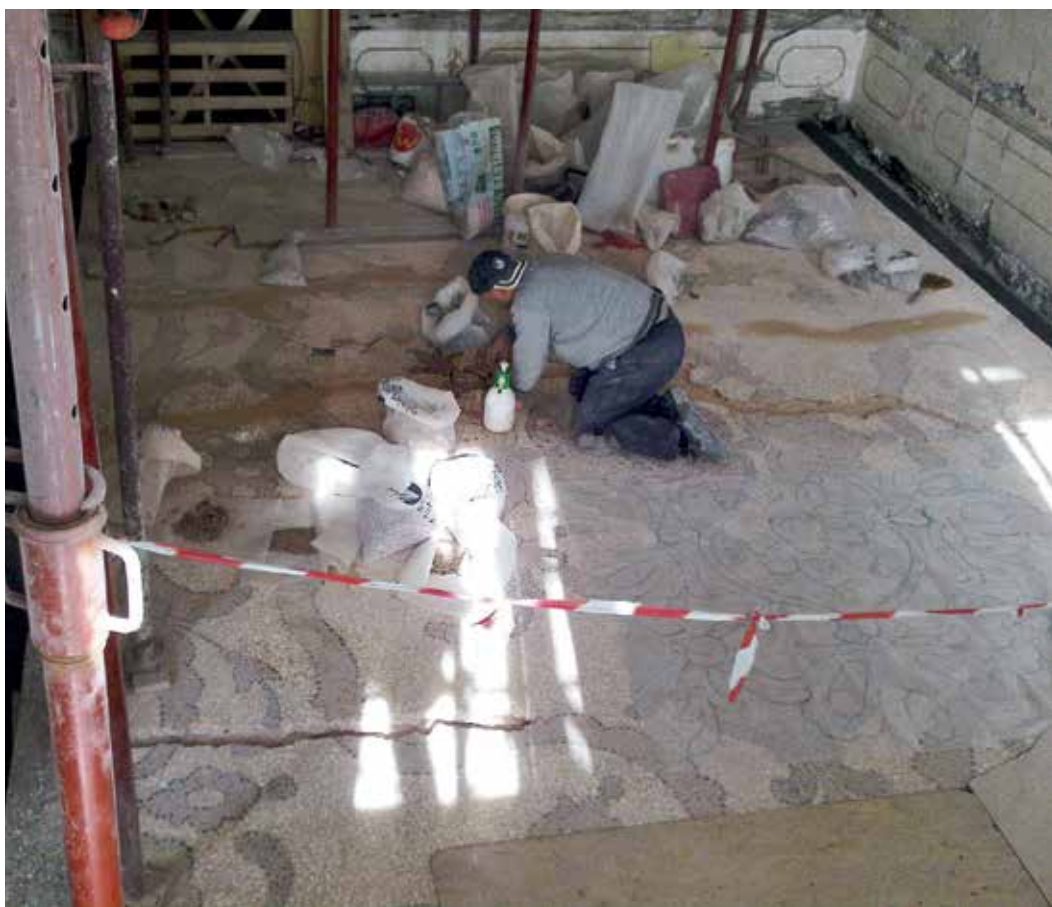
Fig. 14. restauro pavimenti in seminato alla veneziana con tecnica a "stacco/riposa" decori per consolidamento, durante lavori

E' stato realizzato lo stacco con riposizionamento e restauro dei pavimenti in terrazzo alla veneziana o pastellone, previa mappatura dei relativi motivi decorativi, e dei pavimenti lignei rimessi in loco dopo adeguato restauro, consentendo il consolidamento dei solai e l'installazione dell'impiantistica che corre sotto di essi.

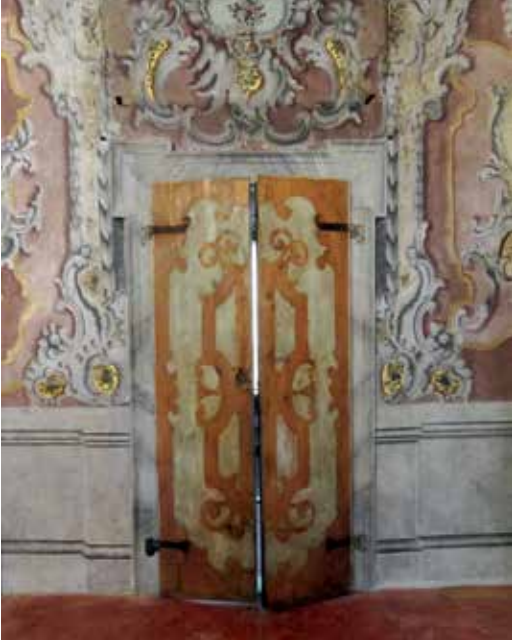
Fig. 15. restauro decorazioni parietali

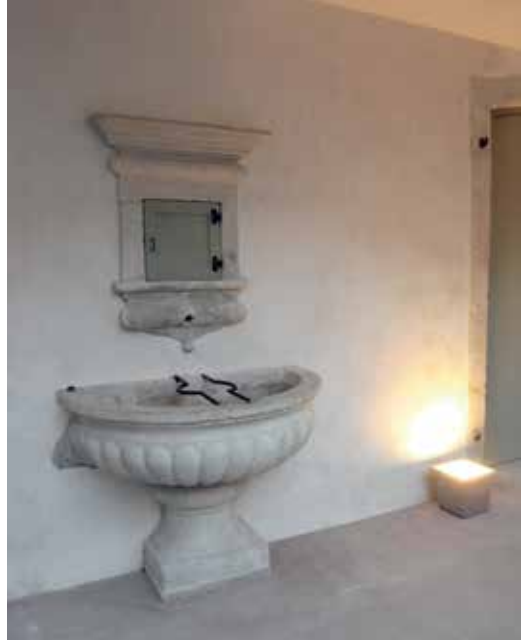
Fig. 16. restauro elementi lapidei e scultorei

Particolare attenzione è stata rivolta al restauro degli elementi lapidei e scultorei presenti nel complesso monumentale, quali le statue dello scalone, le fontane nel portico del cortile, le colonne del porticato, i pavimenti di scale e locali e tutti gli elementi architettonici presenti sulle facciate esterne che hanno richiesto in molti casi anche interventi di consolidamento.

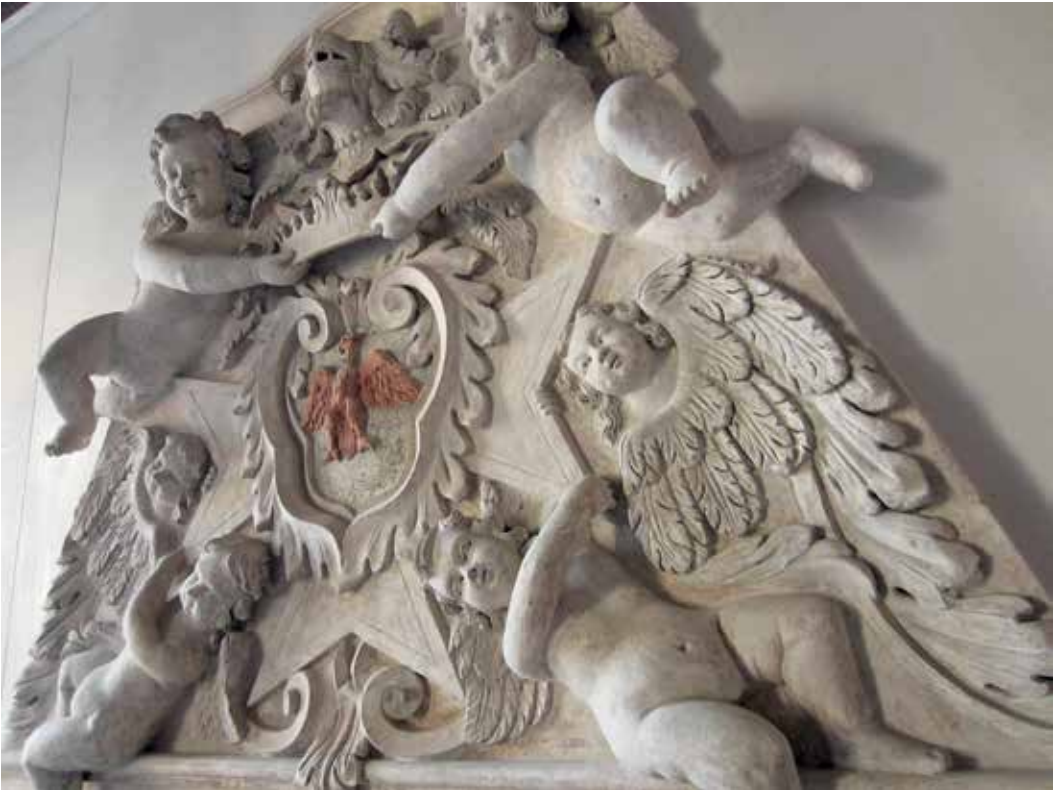
Fig. 17. restauro decorazioni interne

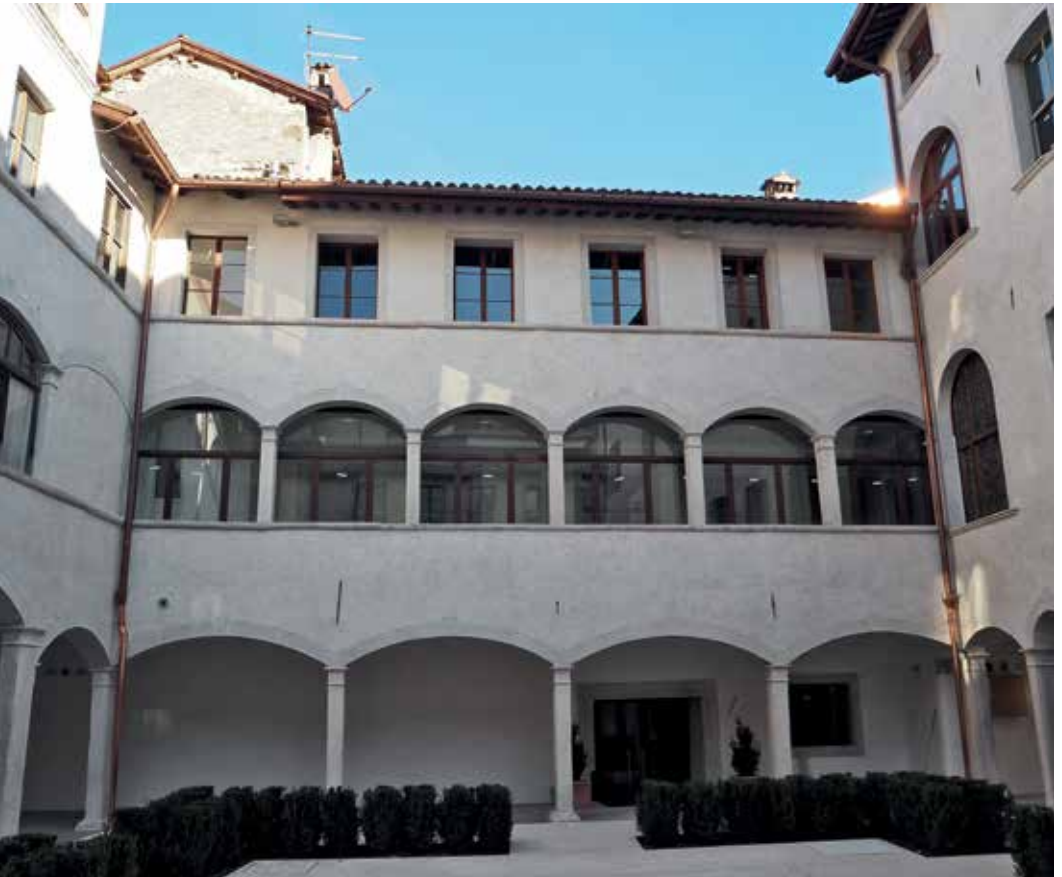
Fig. 20. Cortile interno, restauro facciate, elementi lapidei e lignei, fine lavori

Nel porticato che corre lungo i quattro lati del cortile interno è stata integrata e restaurata la pavimentazione in pietra rossa, alterata da grezze pezzature in cemento; realizzata al centro del cortile una pavimentazione in ghiaio seminato che migliora l'accessibilità e aumenta lo spazio per esposizioni o eventi all'aperto (fig. 18-20).

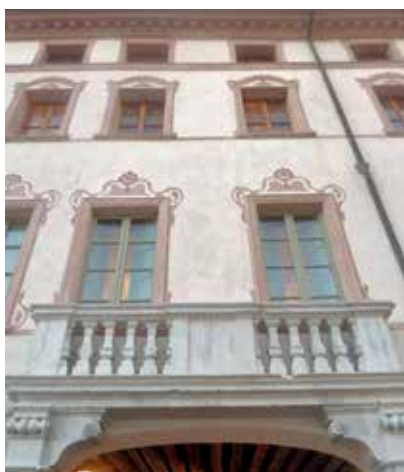
Fig. 22. Particolare prospetto principale finestra consolidamento strutturale e restauro stucchi, fine lavori
