# RILIEVO MATERICO E DELLA TESSITURA MURARIA - ALLEGATO 2B

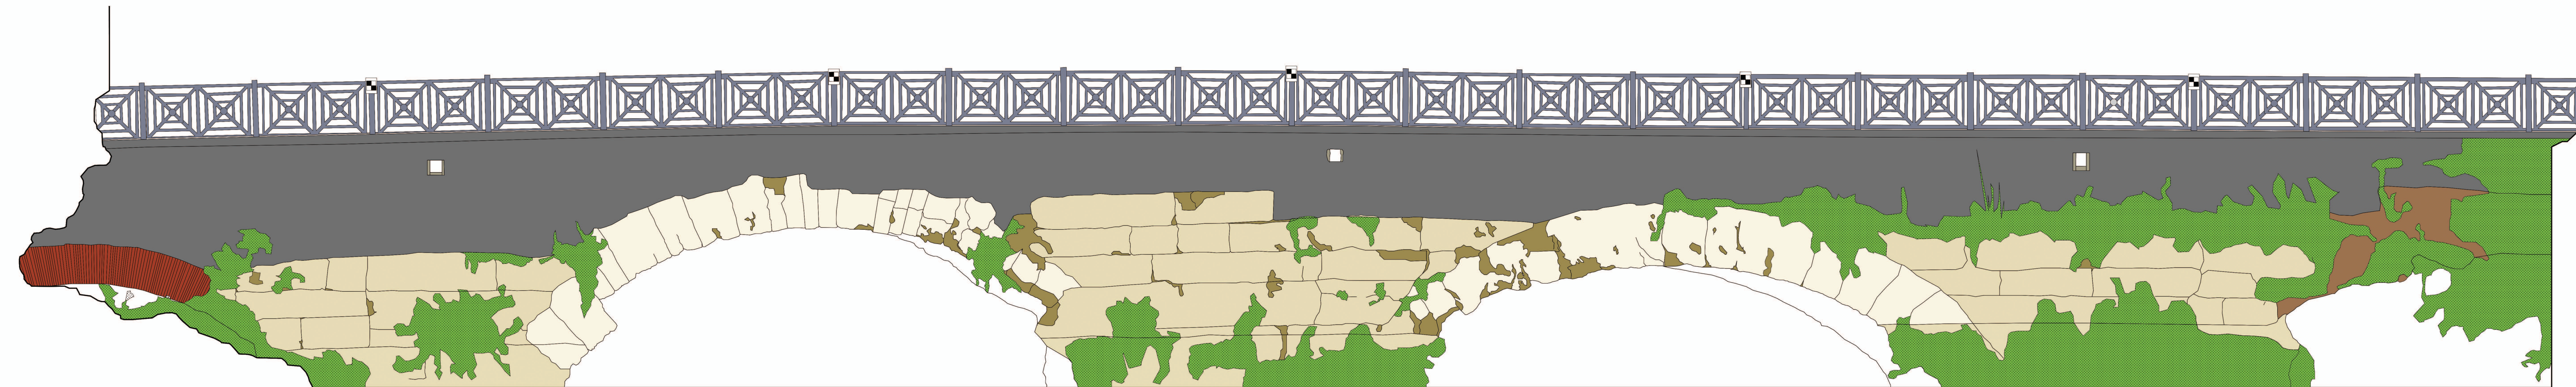
0 1 2 5 10m  
PROSPETTO AA' SCALA 1:50

Mancanza del materiale lapideo  
Area non rilevata - presenza di vegetazione
