## **Prospetti e pareti interne della Chiesa di San Pietro dei pellegrini (sconsacrata), in C.so di Porta Romana 118.**

### **Saggi stratigrafici sull'intonaco e sulla muratura.**

#### **Relazione**

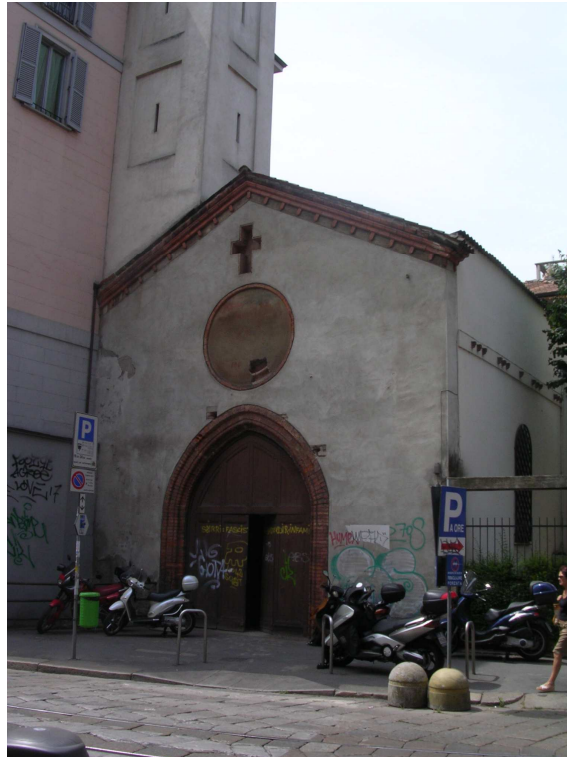
*Prospetto principale della Chiesa di San Pietro dei Pellegrini*

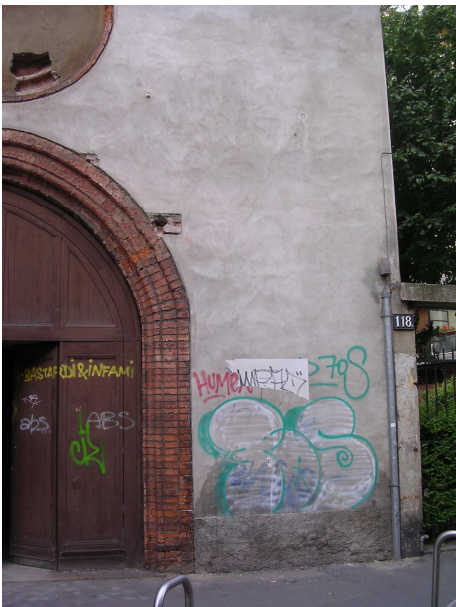
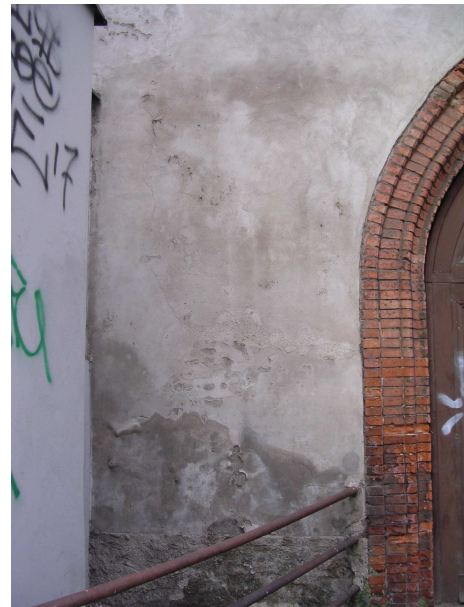
*Veduta della facciata principale della Chiesa di San Pietro dei Pellegrini*

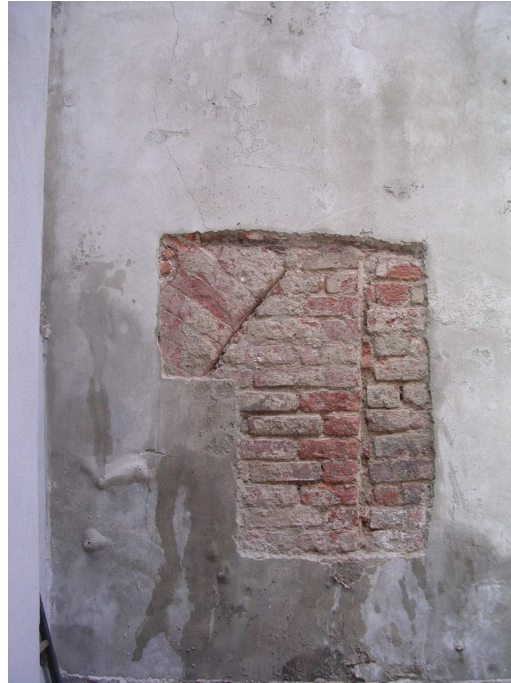
Il profilo di un' *arcata (probabilmente un' entrata)* scoperto durante il sondaggio, è composto da due cornici in conci in cotto di circa *cm. 15 x 5 x 8 di profondità, e da un inserto in granito.*

Sono inoltre evidenti *tracce di intonaco colorato, a calce*, presente in vari punti sulla superficie in laterizio.

*Profilo in cotto di un'arcata , con inserti in granito e reperti coevi di intonaco originale, dettagli e particolari ravvicinati,*

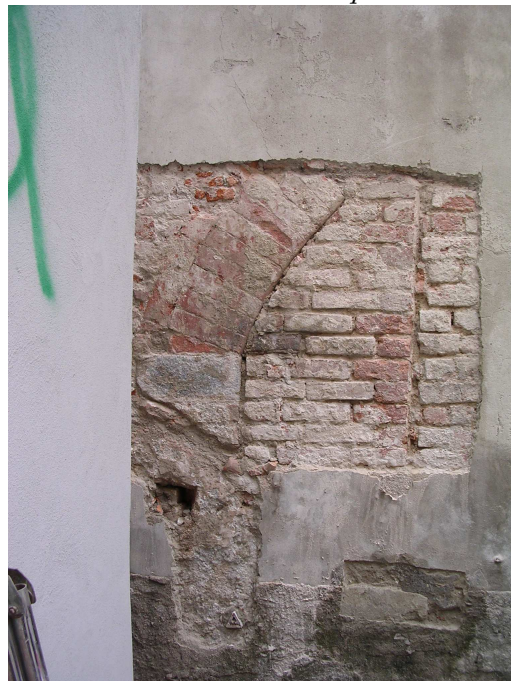
*Fase intermedia dello scoprimento*

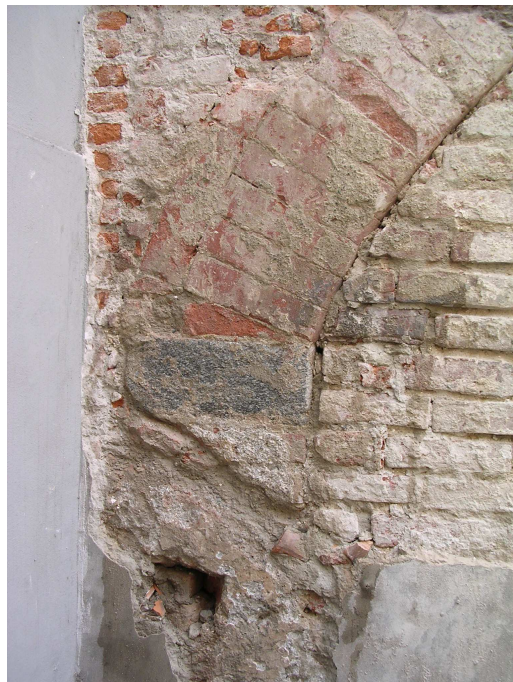
Da rimarcare inoltre lo stato di decoesione di alcuni elementi in laterizio, e delle superfici in granito.

*particolare ravvicinato dell'inserto in granito*

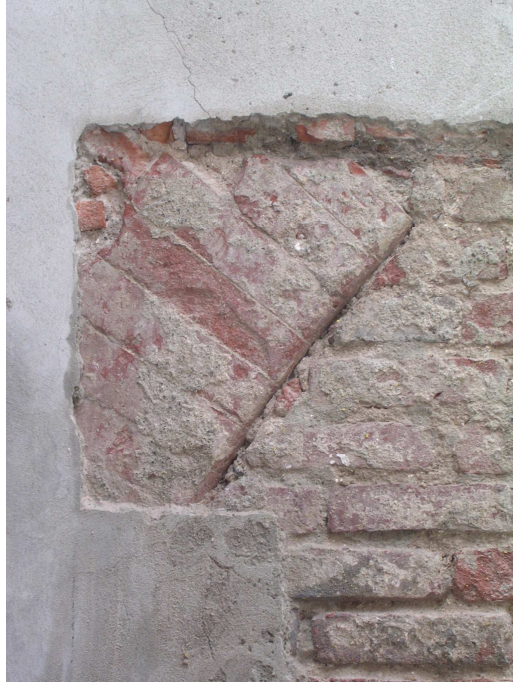
*dettaglio della cordonatura*

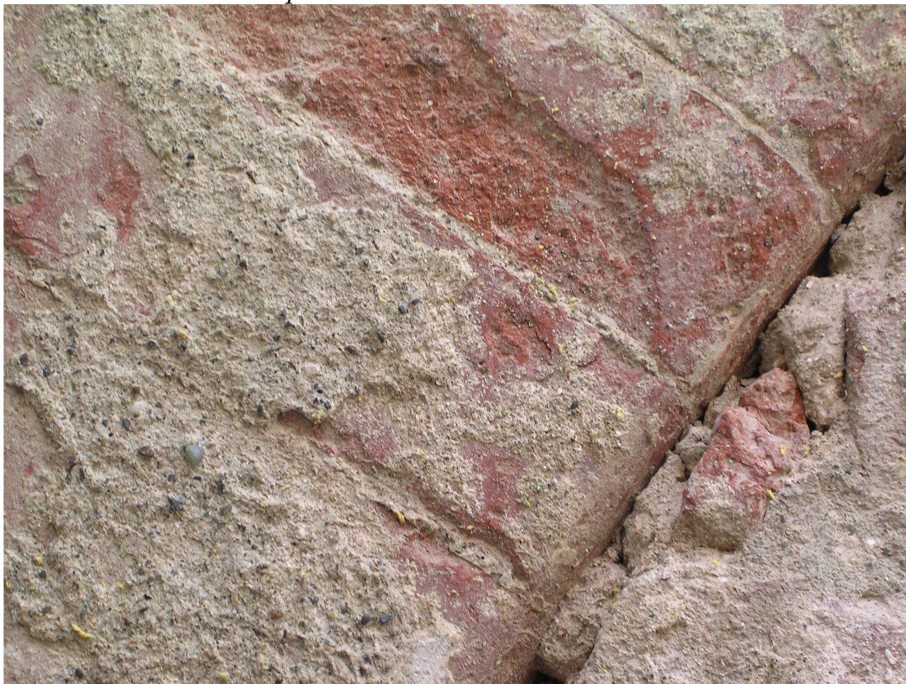
*particolare della cornice*

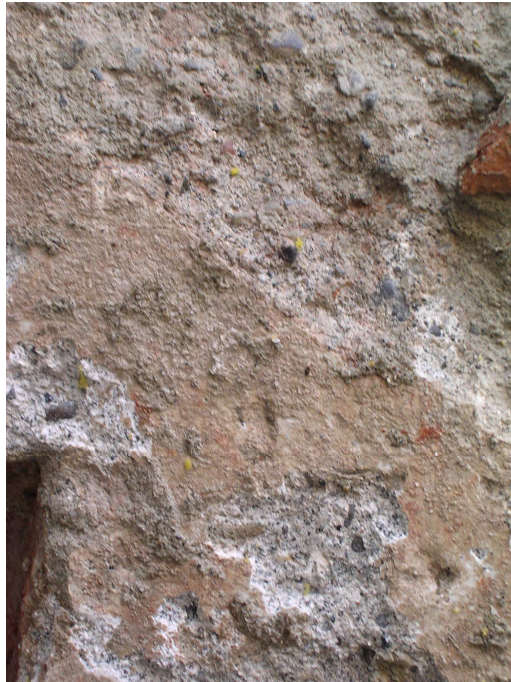
*particolare dell'intonaco*

*Reperti di superficie intonacata a calce, coeva alla cordonatura in cotto*

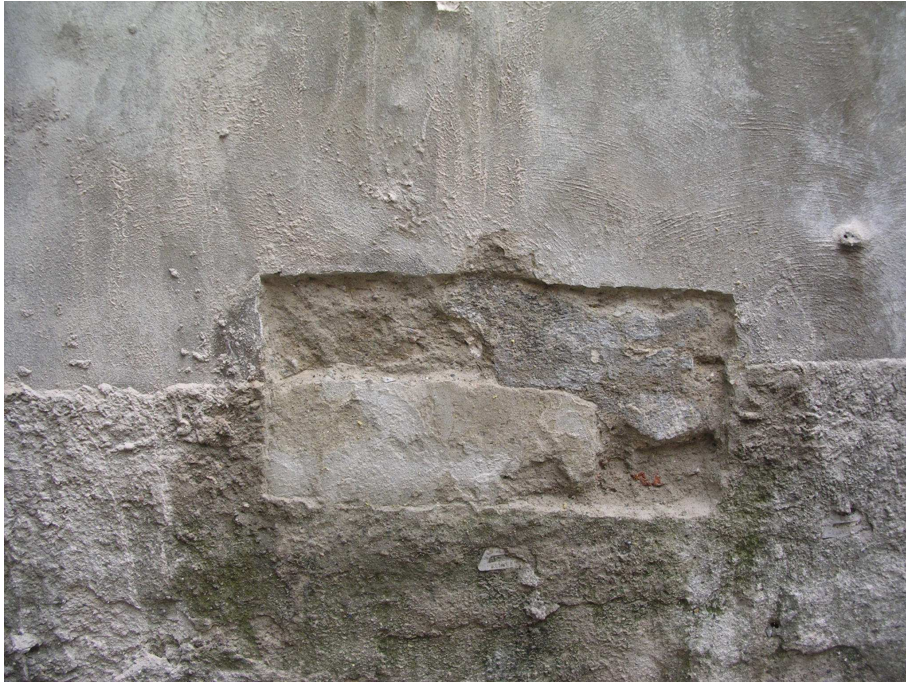
Il campione più rilevante è stato eseguito su una superficie di circa *cm.140 x 117*, con *profondità di cm 3* di intonaco demolito, affiancato nella parte bassa da due sondaggi composti da due sezioni *cm.50 x 35 cadauno, con profondità di cm.3.*

Inoltre, sulle superfici di ambo i lati del portale sono evidenti le azioni di decoesione e di rigonfiamento dello strato intonacato con il supporto, nella parte bassa ed in prossimità di alcune zone con forte caratterizzazione di degrado atmosferico, causate dall'umidità di risalita, quali le efflorescenze saline, per capillarità, dilavamento e infiltrazione.

Questi fenomeni hanno inoltre causato depositi biodeteriogeni muschi e licheni, che hanno reso tutto il supporto friabile e decoeso.

*Campioni di intonaco e della muratura nella parte bassa a destra del portale,*

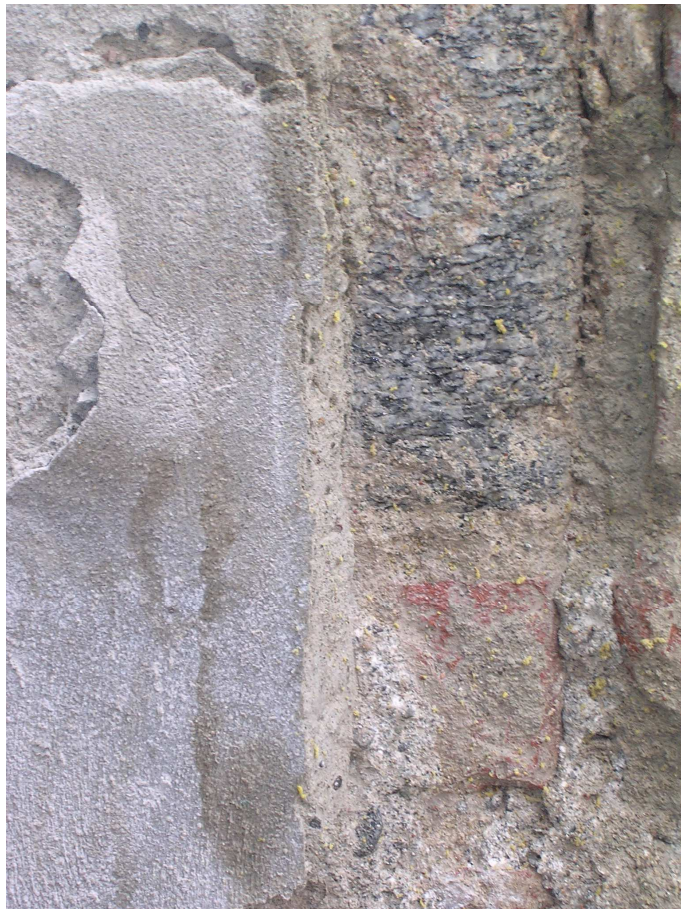
*Granito, particolare*

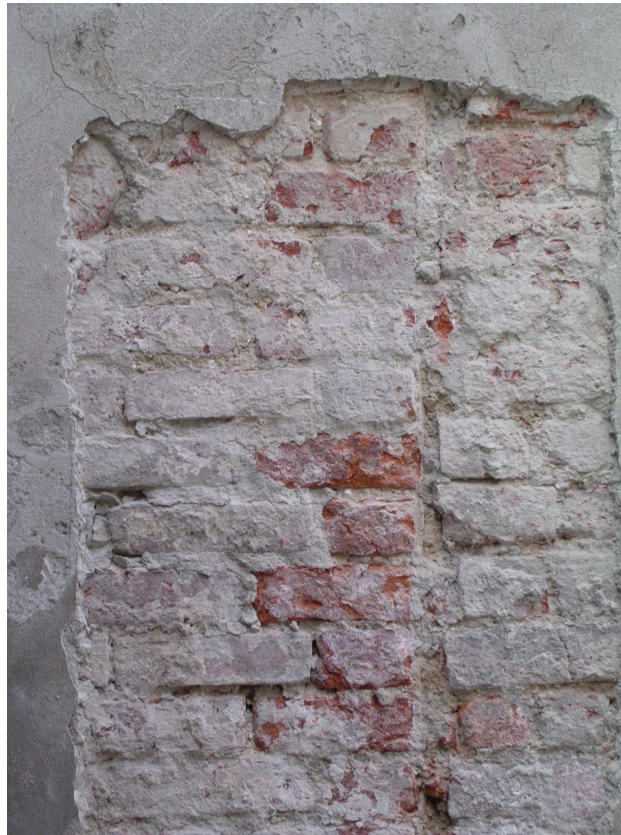
A sinistra dell'entrata sono stati effettuati tre campioni delle dimensioni *di cm.55 x 80 spessore 3.cm, 33 x 30 spessore 3. cm, cm.140 x 24, spessore 5 cm. Gli strati di intonaco sono quattro.*

L'apparato murario è composto a corsi orizzontali paralleli, con bozze di altezze diverse; sono inoltre evidenti alcuni tamponamenti e occlusioni nelle vicinanze dei profili ornamentali della finestra monofora.

*Campioni di intonaco e di muratura a sinistra del portale del prospetto principale, dettagli e particolari*

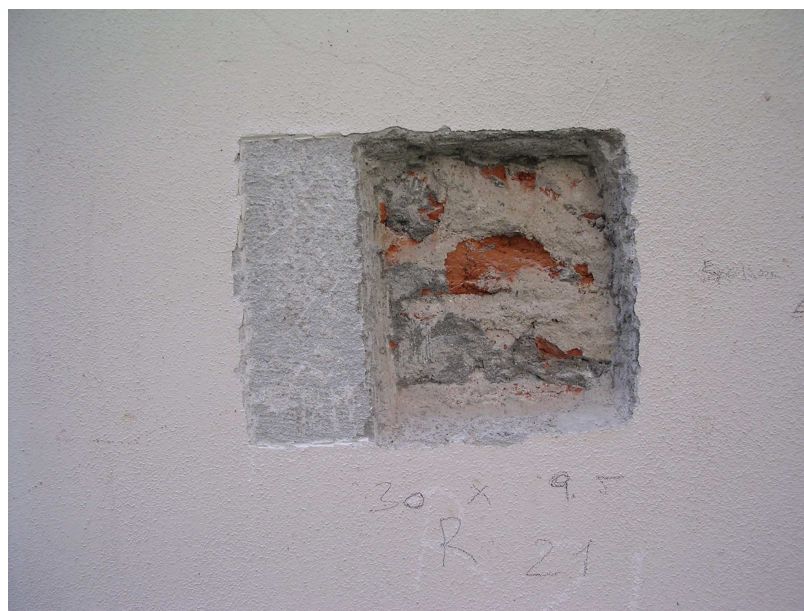
Nella facciata laterale, i sondaggi non hanno dato alcuna informazione, se non per quanto riguarda una leggera stesura a calce coeva alla muratura molto ridotta a causa del precedente intervento di risanamento murario, che ha cancellato nella zona inferiore qualsiasi elemento di caratterizzazione storica.

Le dimensioni delle prove sono state **1)** di cm 30 x 9, con profondità di cm. 4; **2)** cm .90 x 9,5, 4 cm. di profondità; **3)** cm.30 x 10, cm.4 di profondità; **4)** cm.40 x 10, cm.4 di profondità. Gli strati di intonaco ritrovati sono stati quattro.

*Campioni d'intonaco e della muratura eseguiti sulla facciata laterale,*

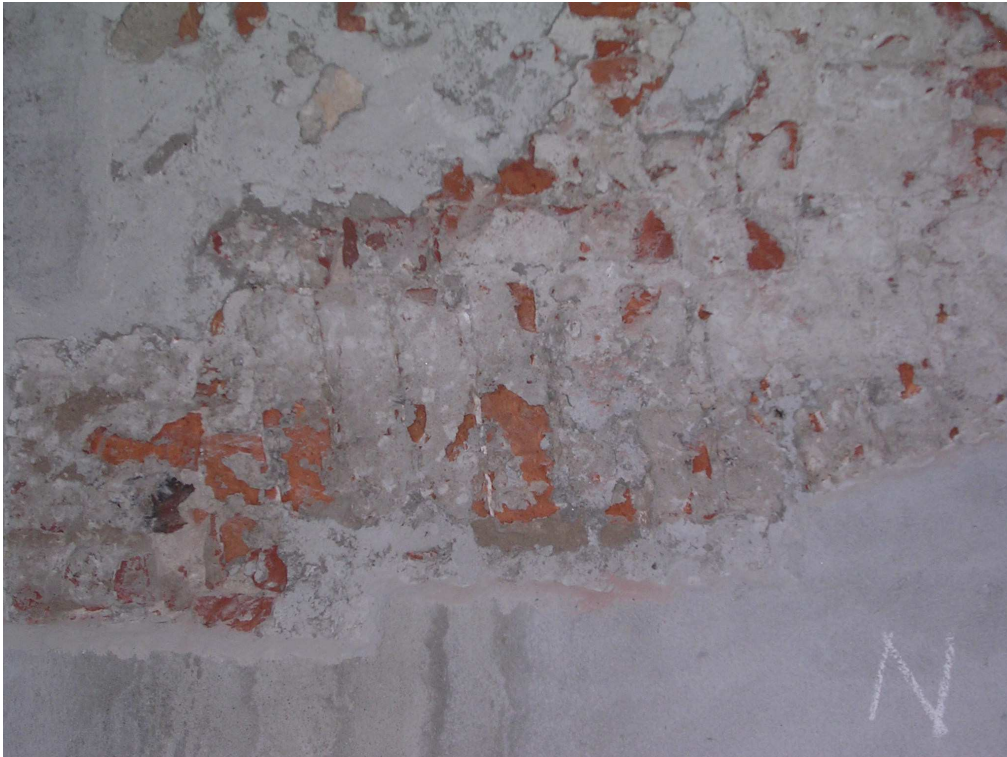
*Sulla muratura a sinistra dell'entrata, il sondaggio (cm. 127 x cm. 70, cm. 6 di profondità) eseguito in una profondità di circa 6 cm. dell'intonaco attuale rivelavano un elemento architettonico, coperto da cinque strati di materiale cementizio, identificabile nella forma o in una cornice d'entrata, o molto più probabilmente in un'arcata di rinforzo.*

*L'intonaco coevo al reperto in cotto è composto da calce chiara, ed è in discrete condizioni di conservazione.*

Le dimensioni dei campioni qui effettuati sono stati di **1)** cm. 127 x cm.70, cm.6 di profondità; **2)** cm.22 x cm 39, cm.5 di profondità; **3)** cm 54 x 32, cm.7 di profondità; **4)** cm 30 x cm 16, cm 6 di profondità; **5)** cm. 23 x cm. 17, cm.3 di profondità.

*Contro- facciata e pareti laterali a sinistra dell'entrata, sondaggi su intonaco e muratura*

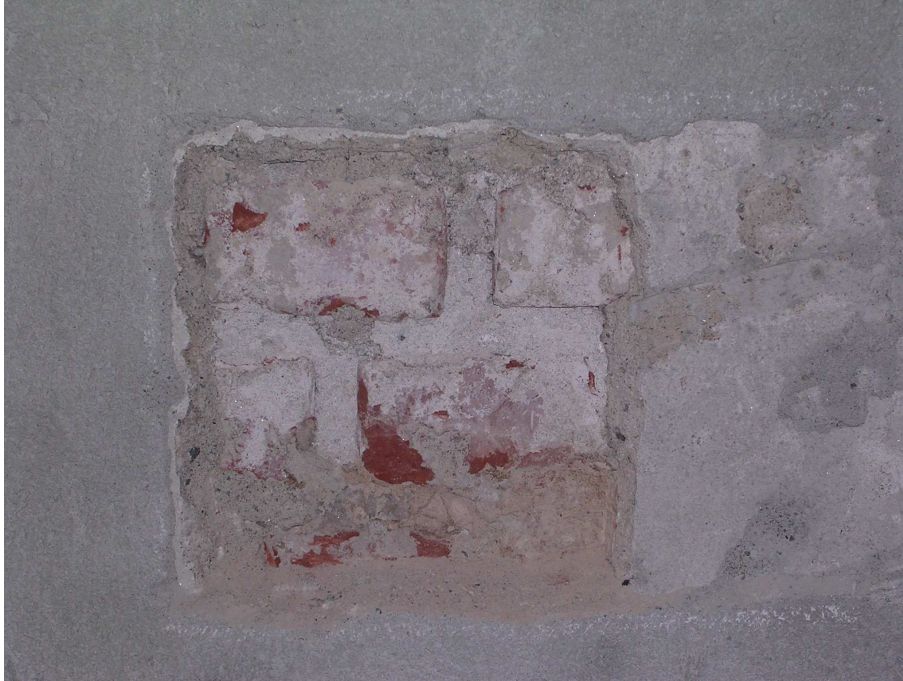
L'intervento sulla muratura della zona absidale a destra dell'entrata, ha permesso di rilevare alcuni provvedimenti conservativi effettuati durante le precedenti realizzazioni.

Si conferma la presenza di cinque strati di materiale da intonaco.

Le dimensioni dei campioni qui effettuati sono stati di **1) cm.18 x 18, spessore cm.3; 2) cm.46 x cm.54 con una perforazione in profondità di cm.20; 3) cm.25 x cm.25, spessore cm.3 di intonaco; 4) cm.33 x 22, spessore cm.4; 5) cm.44 x 39 con una perforazione in profondità di cm.20.**

*Abside laterale a destra dell'entrata*

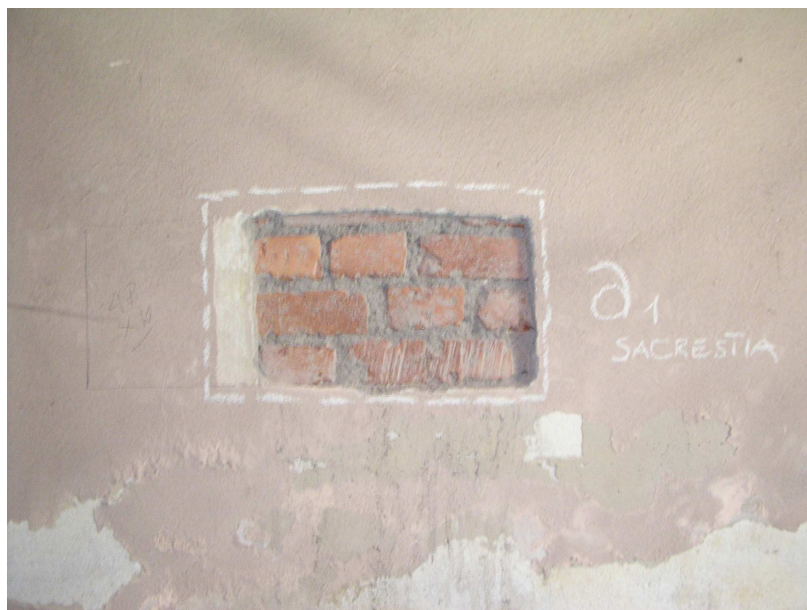
Per quanto riguarda il locale della ex-sacrestia, non sono state riscontrati né superfici intonacate originali, oltre l'intervento di risanamento effettuato dopo la ricostruzione, né elementi utili per la datazione del complesso (come da foto sezione). L'intonaco ha pertanto tre strati, più la verniciatura di superficie.

Le dimensioni dei campioni qui effettuati sono stati di **1) cm.48 x 10, spessore 3; 2) cm. 70 x 27, spessore 3; 3) cm.50 x 30, spessore 3; 4) cm.30 x 30, spessore 3; 5) cm.33 x 34, spessore 3.**

*Sacrestia*
