PROGETTO PER IL RESTAURO DEL CASTELLO E DEL BORGO MEDIOEVALE DI MONREALE SECONDO E TERZO INTERVENTO

**COMUNE DI SARDARA - PROVINCIA MEDIO CAMPIDANO
LAVORI DI
RESTAURO DEL CASTELLO E DEL BORGO MEDIEVALE DI MONREALE
2° e 3° intervento**

**RELAZIONE TECNICA ILLUSTRATIVA SUI LAVORI ESEGUITI
resa ai sensi dell'art. 10 Lg. 137 del 6/07/2002**

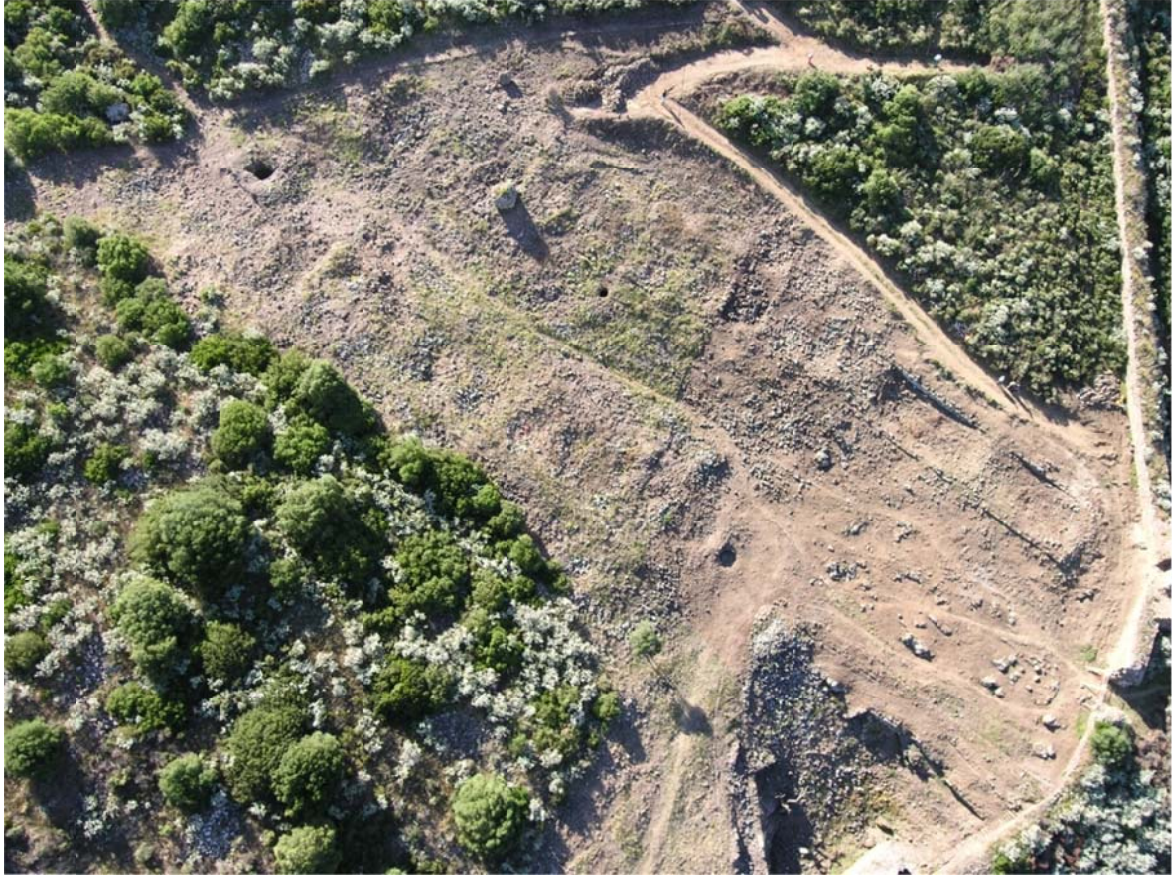
Foto 1

E' stata prevista l' esecuzione di decespugliamento, eliminazione della vegetazione e pulizia eseguita a mano e con strumenti leggeri in seguito a questa lavorazione ed ad una ricognizione aerea con pallone, sono stati individuati alcuni ambienti di interesse archeologico (*foto1 e foto2*).

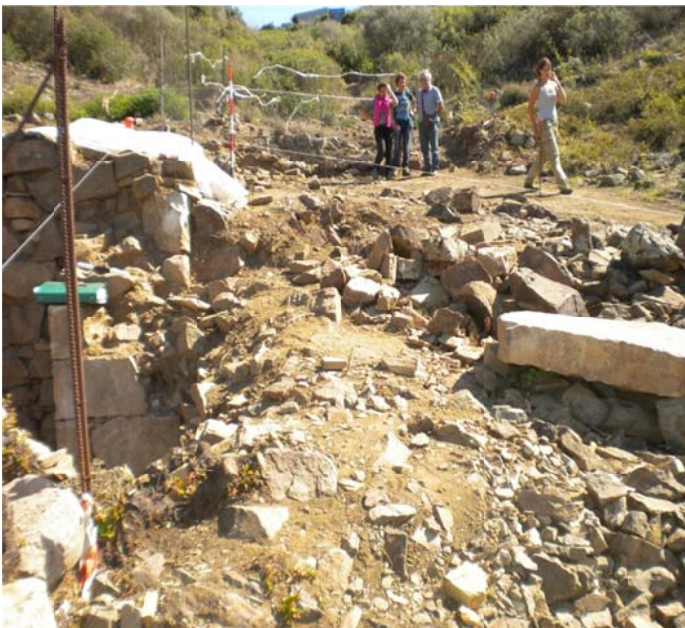
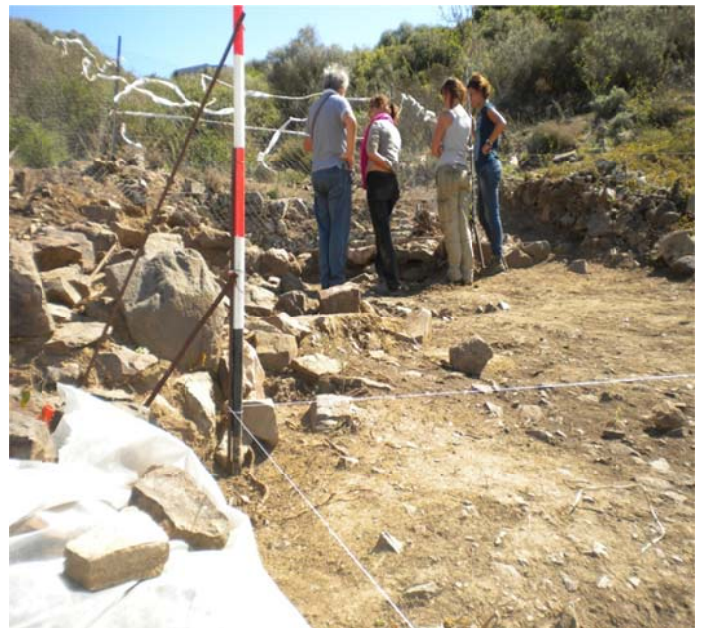
Proprio durante le operazioni di scavo archeologico sono emerse alcune "case a schiera", un "magazzino" e lo spazio pedonale antistante ove sono ubicati i pozzi venuti recentemente alla luce (foto n. 3 e 4).

Particolarmente interessanti sono le case a schiera che richiamano le case più antiche del centro storico di Sardara presenti fino agli anni 80 nella via Sa Costa, costituite da una piccola corte anteriore, il pozzo antistante, in comunione con la casa adiacente, ed una piccola corte posteriore (su pendenti). La muratura è in pietra allettata con fango, la copertura era certamente in legno ricoperta in tegole in laterizio, ritrovate numerose nel sito.

Foto n. 3, 4 - Area degli scavi antistante gli ambienti a schiera

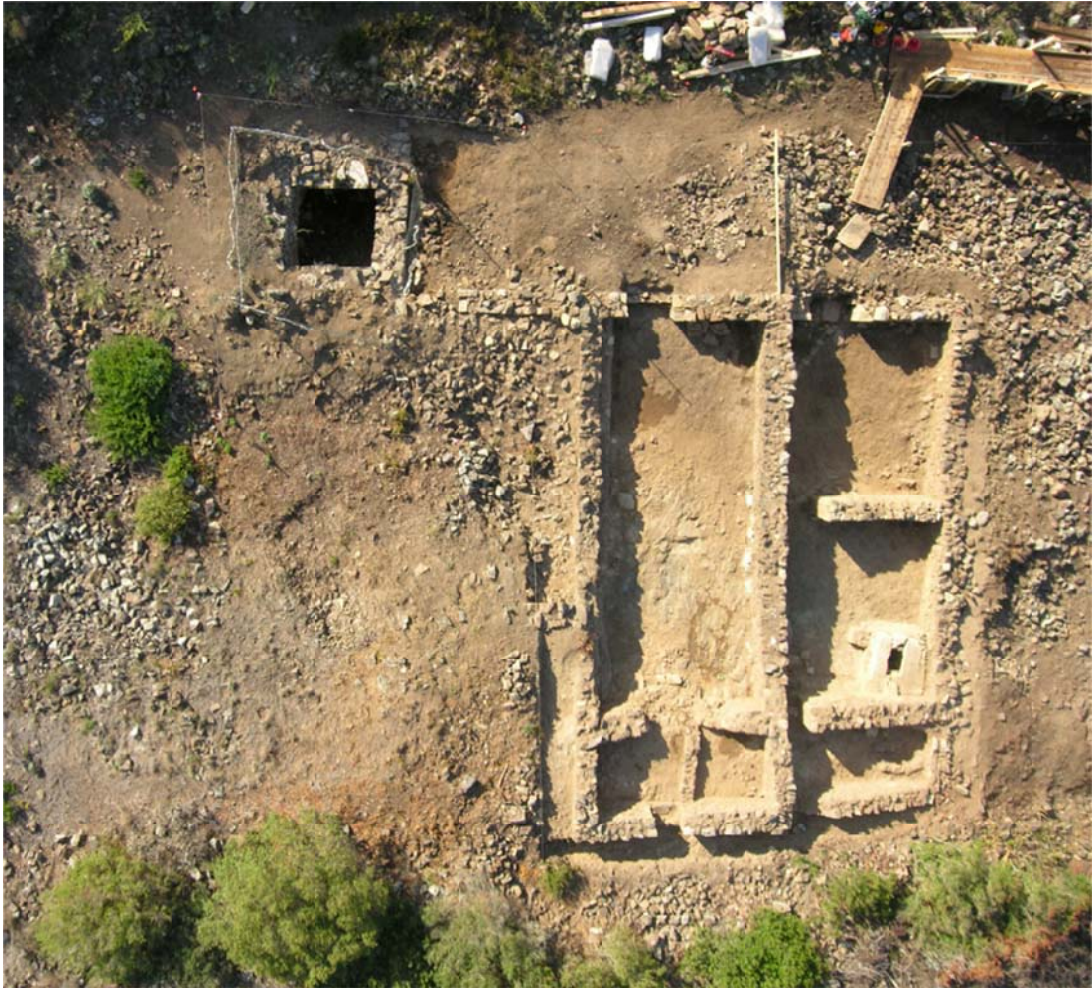
Riferimento L1: Foto aerea delle case a schiera

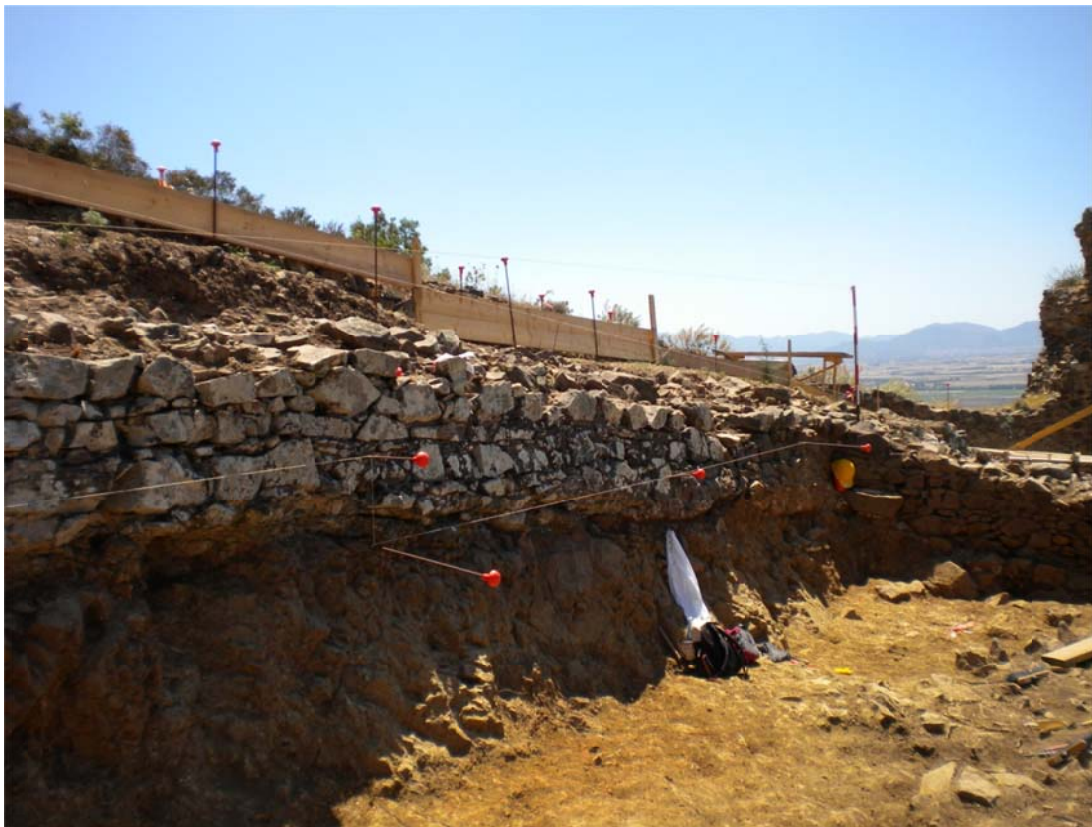
Riferimento L4: Area di scavo del Magazzino

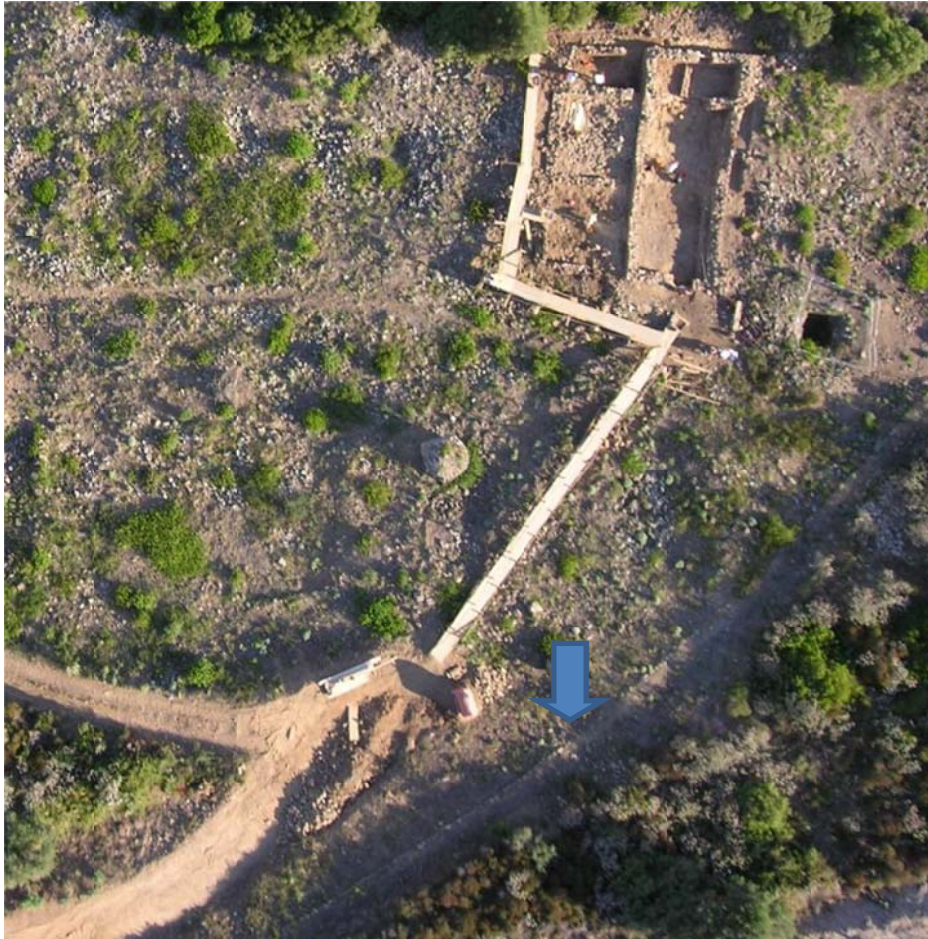
Riferimento L3: Viabilità del borgo

L'individuazione dell'articolazione stradale è risultata essere molto complessa stante gli interventi effettuati sul sito, nel corso degli anni sul sito per la prevenzione degli incendi e per la manutenzione delle specie arboree

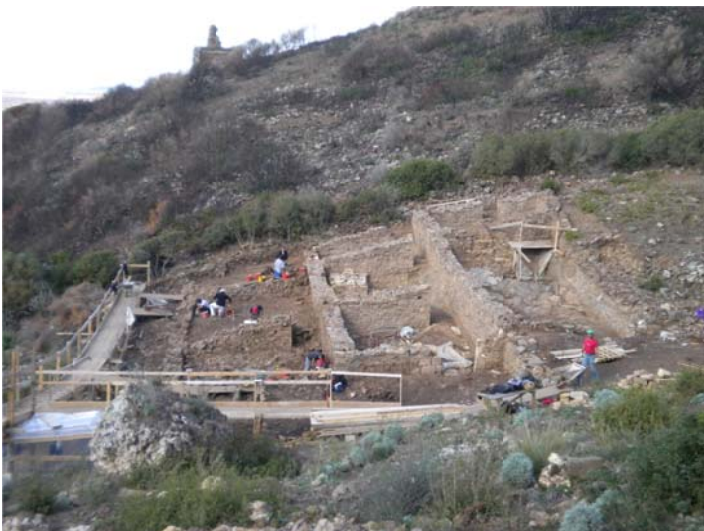
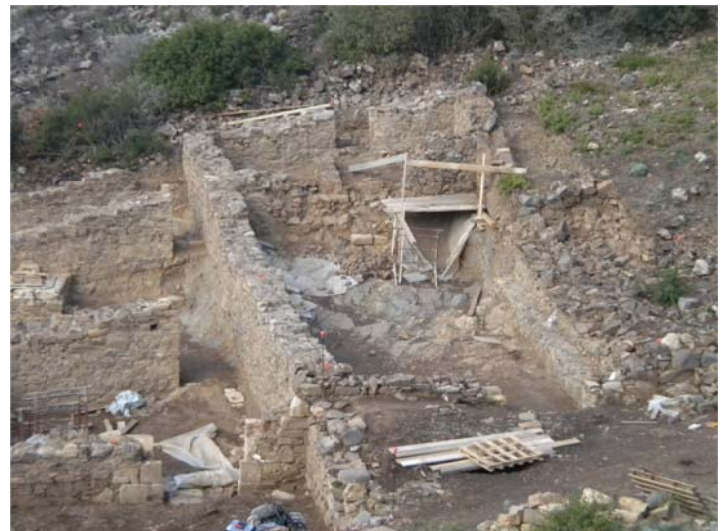
Foto n. 5 – Panoramica fasi di scavo

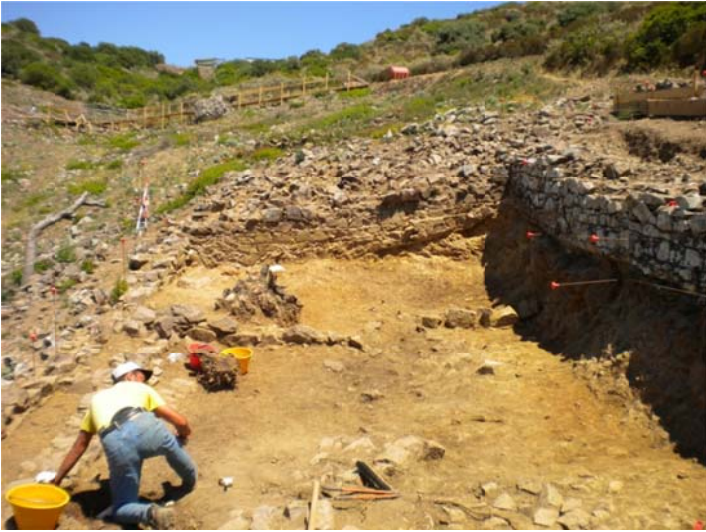
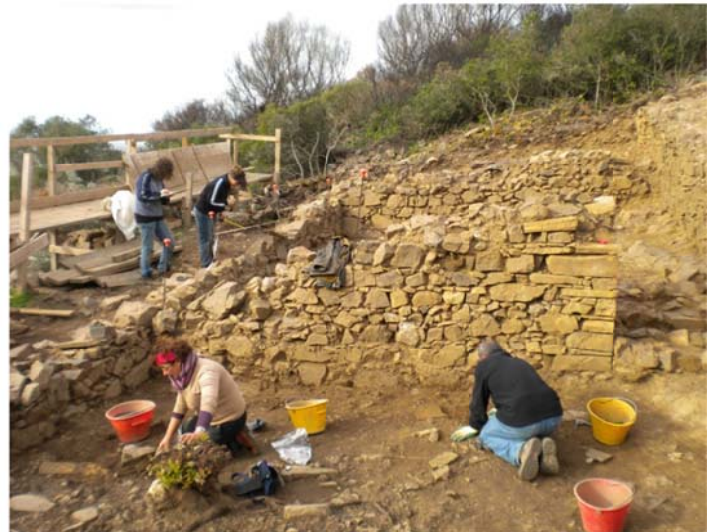
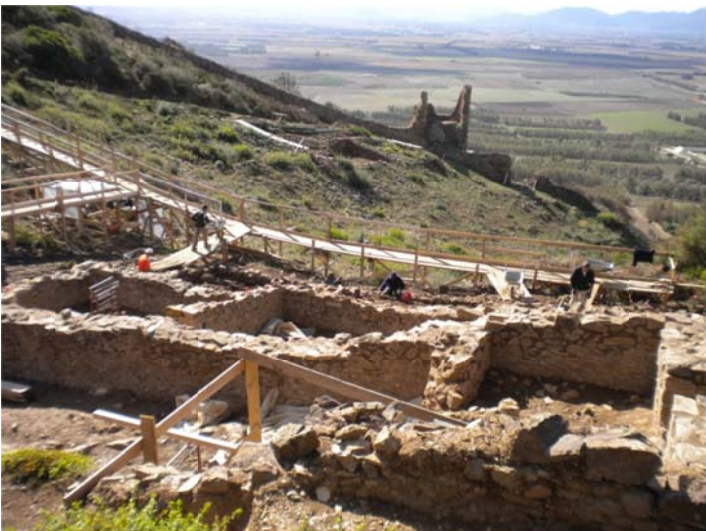
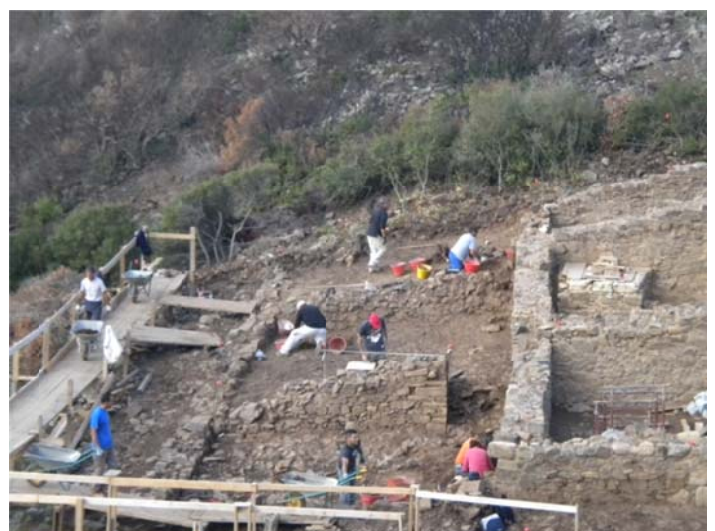
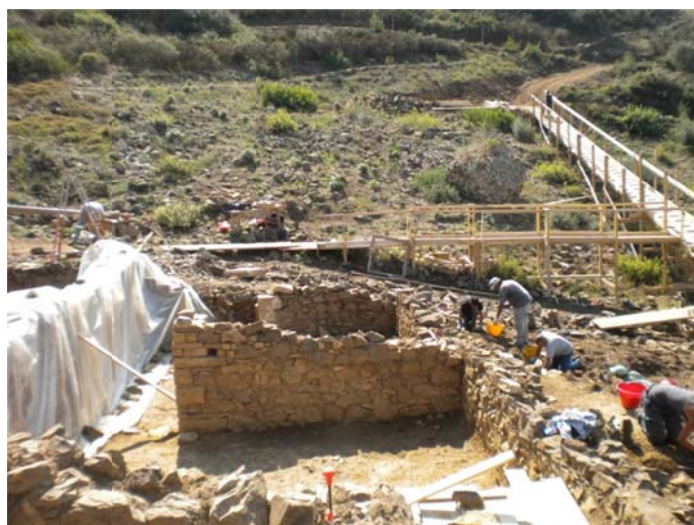
Foto – Particolari fasi di scavo

Le operazioni sono state eseguite con differente grado di accuratezza nella vagliatura delle terre e nella cernita e selezione dei materiali, nella pulitura, allocazione e cartellinatura di quanto trovato in appositi contenitori e/o cassette, previa opportuna e preventiva quadrettatura dell'area di scavo, con l'apposizione dei riferimenti topografici.

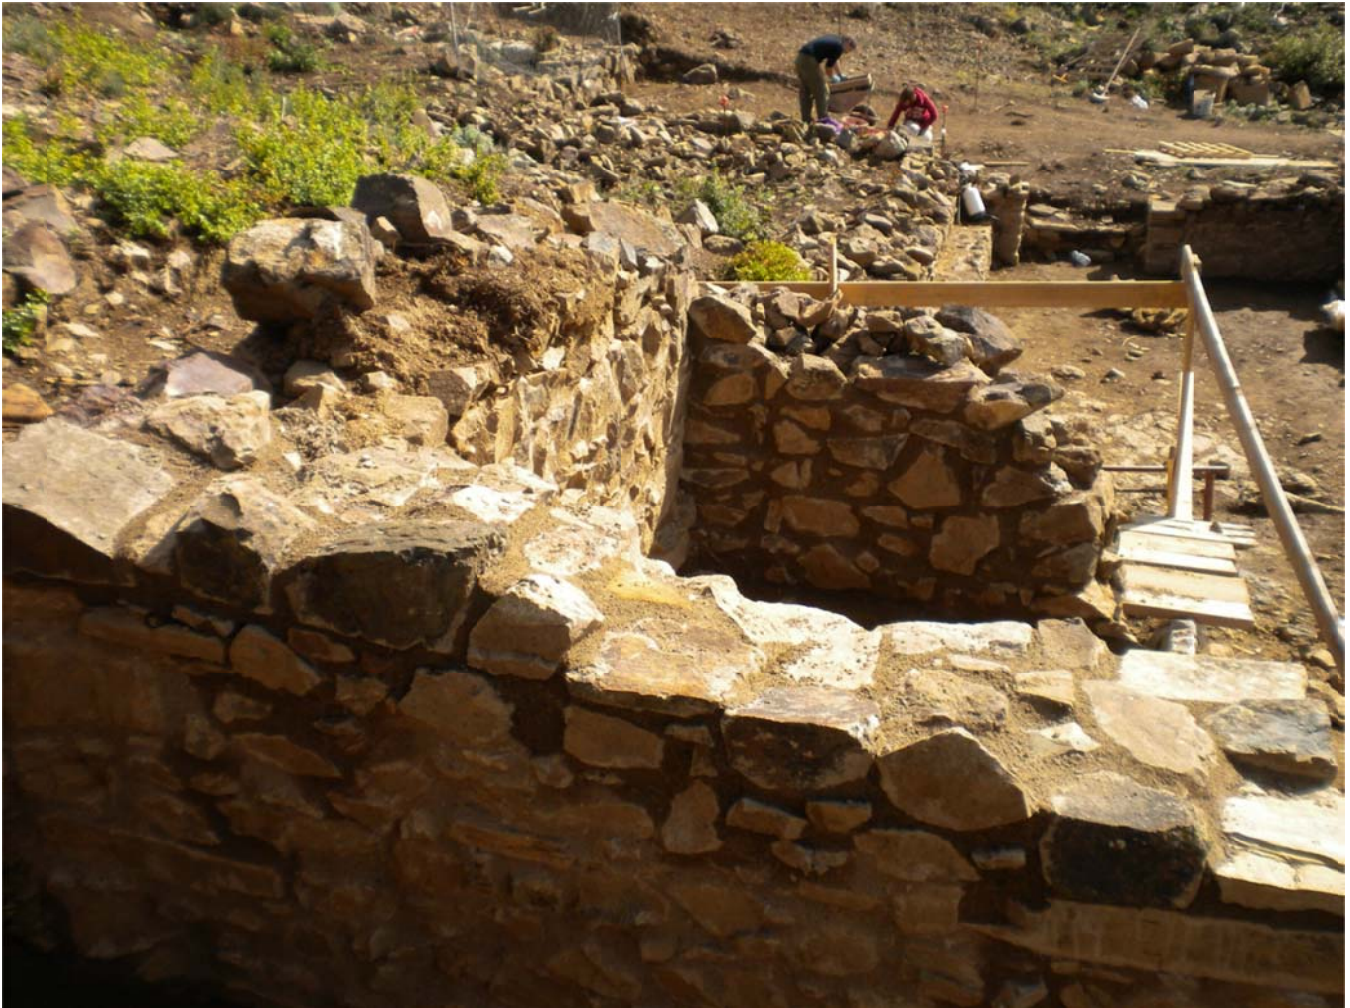
Foto N. 7 - Fasi di restauro e allettamento delle murature emerse

Particolare attenzione e cura è stata posta nelle fasi di restauro e allettamento delle murature emerse in seguito alla campagna di scavo, i materiali utilizzati sono stati scelti in base alle loro caratteristiche di compatibilità chimico-fisica nonché cromatiche per rendere l'intervento meno invasivo possibile. La scelta è ricaduta, per quanto concerne il legante, su una malta a base di calce naturale, mentre l'inerte di dimensioni appropriate è stato recuperato direttamente in situ:

- La malta utilizzata a base di calce idraulica naturale è esente da cementi, eventualmente additivata con fibre naturali e/o artificiali, per aumentarne la resistenza meccanica, e con terre, per tonalizzarla secondo le indicazioni della DL. L'applicazione del legante fra i blocchi del paramento è stata eseguita alla maggiore profondità possibile, per garantire maggior presa sui singoli blocchi, mentre superficialmente la calce idraulica naturale è stata data in opera con terra locale addizionata con inerti, per renderla impermeabile e traspirante e ne mitighi la percezione.

- I lavori di restauro sono consistiti nell'integrazione delle pietre mancanti recuperate negli scavi. La tecnica utilizzata maggiormente è stata quella dello *scuci-cuci* che consiste in una paziente opera di consolidamento della muratura in pietra (in questo caso) sostituendo parti lesionate o riposizionando parti crollate in modo da restituire all'opera un grado di compattezza consistenza ed omogeneità che gli agenti atmosferici e lo strato di vegetazione avevano compromesso.

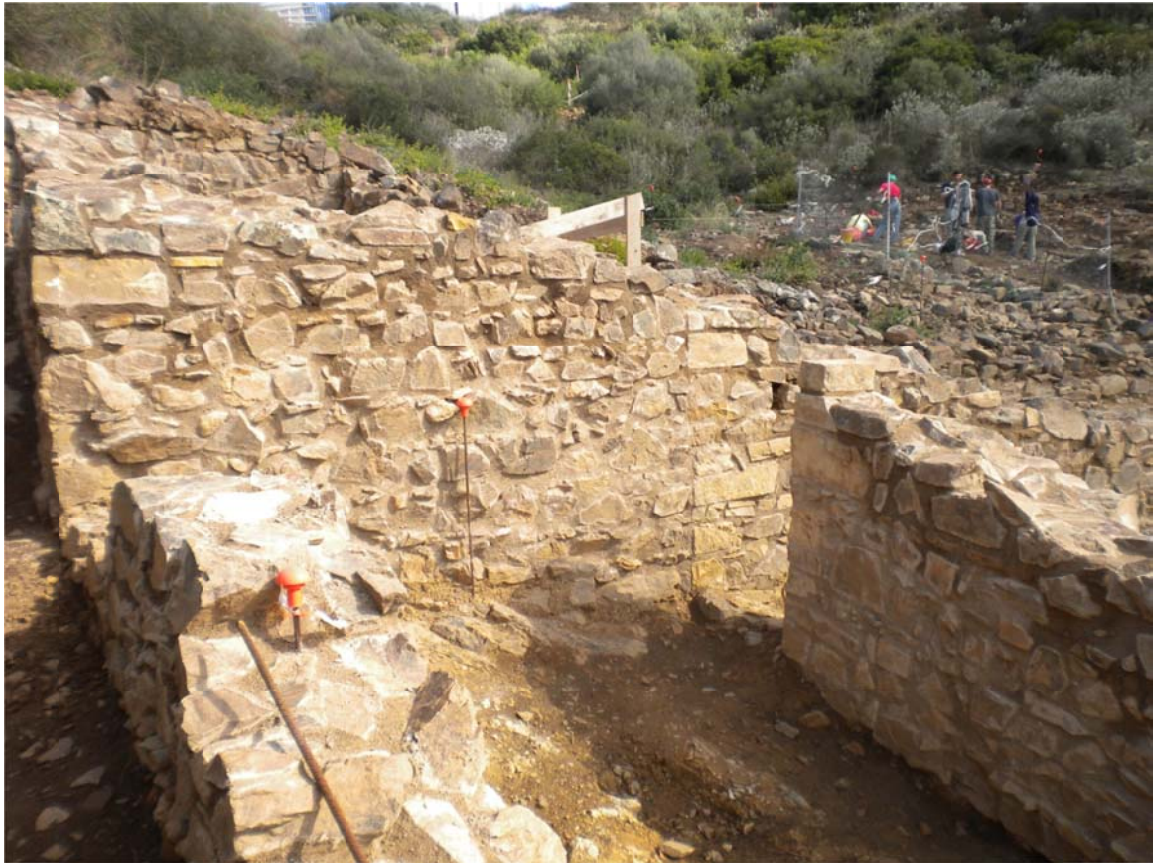
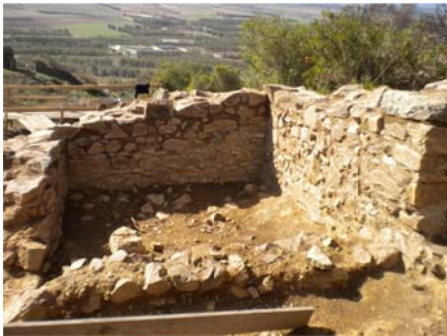
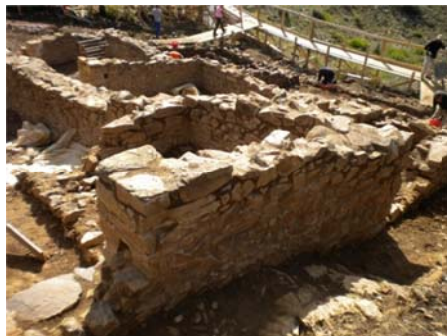
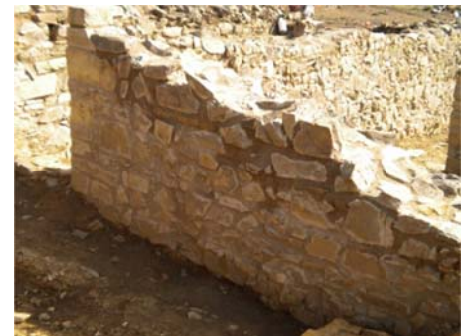
Documentazione fotografica - Fasi di consolidamento delle superfici sommitali

Come si evince dalle foto tutte le murature emerse sono state trattate allo stesso modo utilizzando gli stessi materiali e le stesse tecniche al fine di restituire una visione di insieme quanto più possibile omogenea

Grande importanza ha inoltre assunto il ripristino della parte sommitale della muratura, che è stato eseguito mediante successivi strati di stuccatura con malta di calce premiscelata e utilizzando le tecniche descritte precedentemente. Lo scopo non è solo rendere queste zone gradevoli alla vista, ma sono utili a mantenere in evidenza lo stato del crollo e nel contempo evitare pericolose infiltrazioni di acque meteoriche oltre che governarne lo smaltimento.

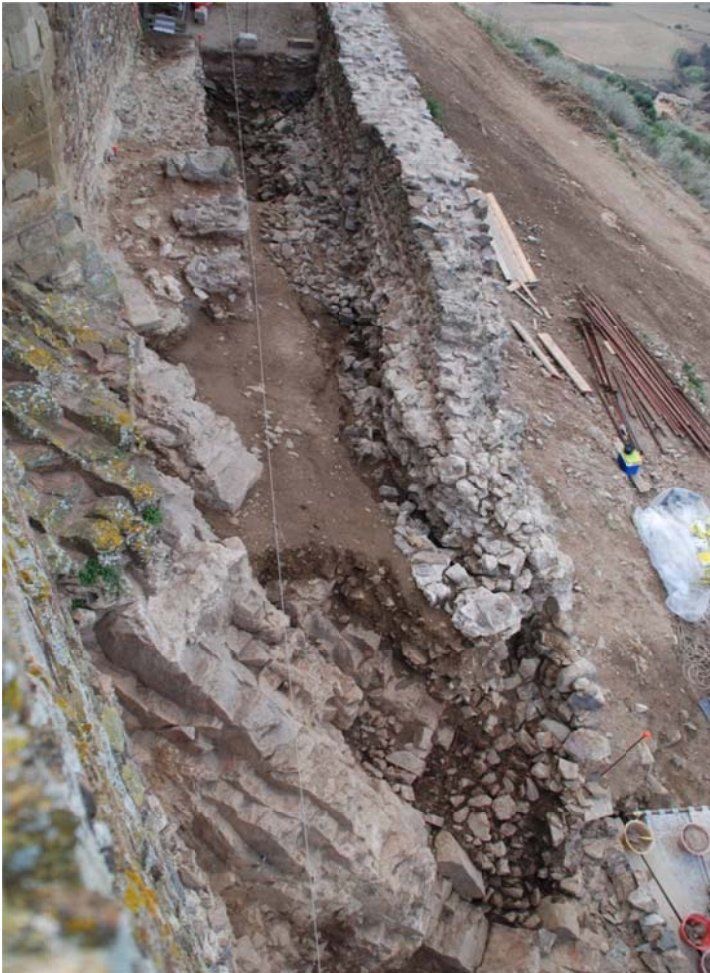
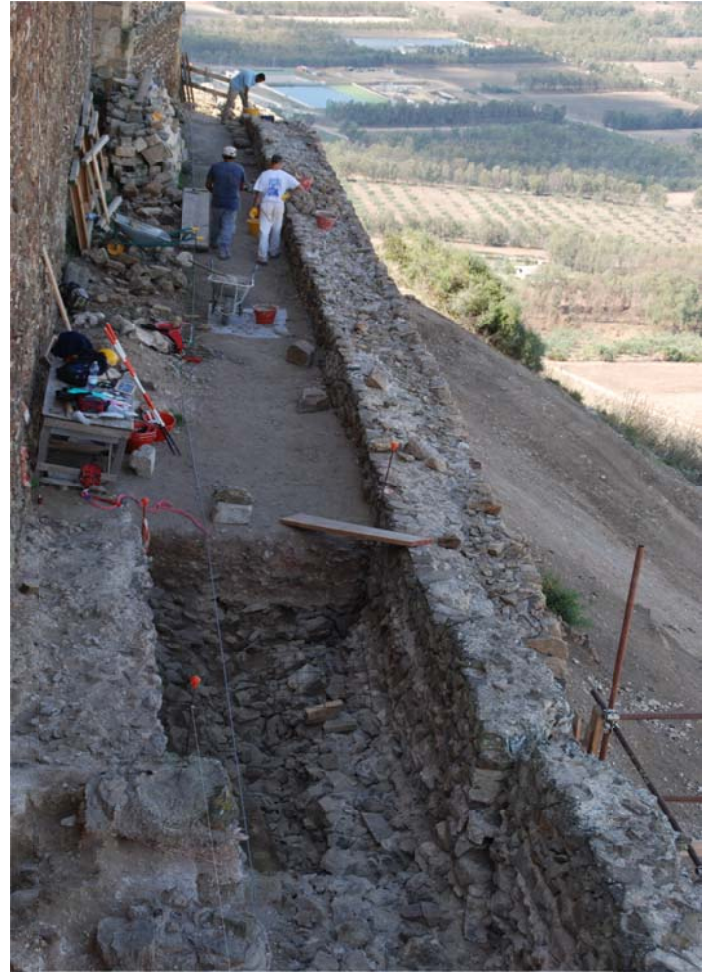
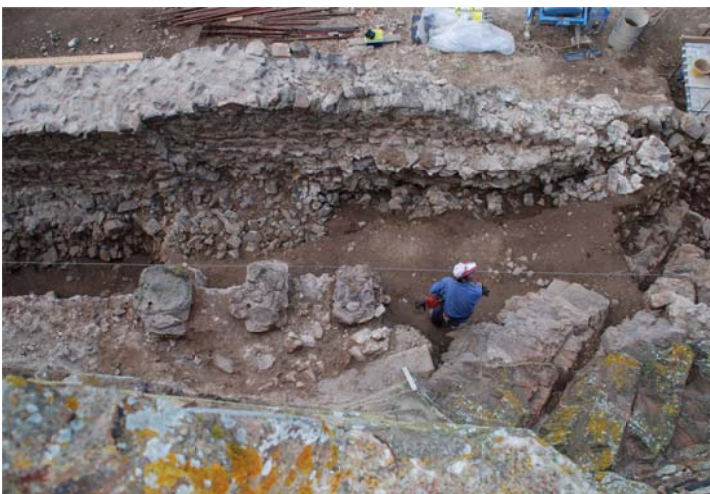
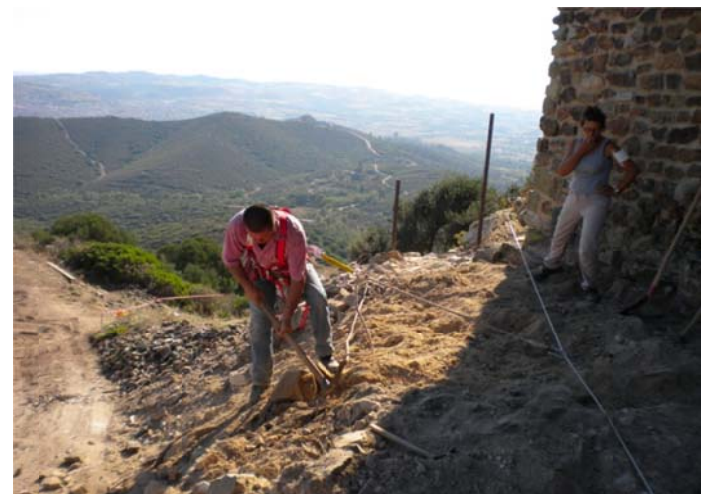
In alto a sinistra foto 8, in senso orario 9, 10, 11.

Come per l'intervento di restauro e consolidamento che ha interessato il borgo anche la zona del mastio è stata ripresa in maniera analoga, in questo caso la presenza in grosse quantità di detriti sciolti e anche di notevole dimensione hanno reso delicato prima l'opera di pulizia e successivamente quella di ripristino di importanti sezioni di muro di notevole spessore crollate (foto 8) o compromesse (foto 9).

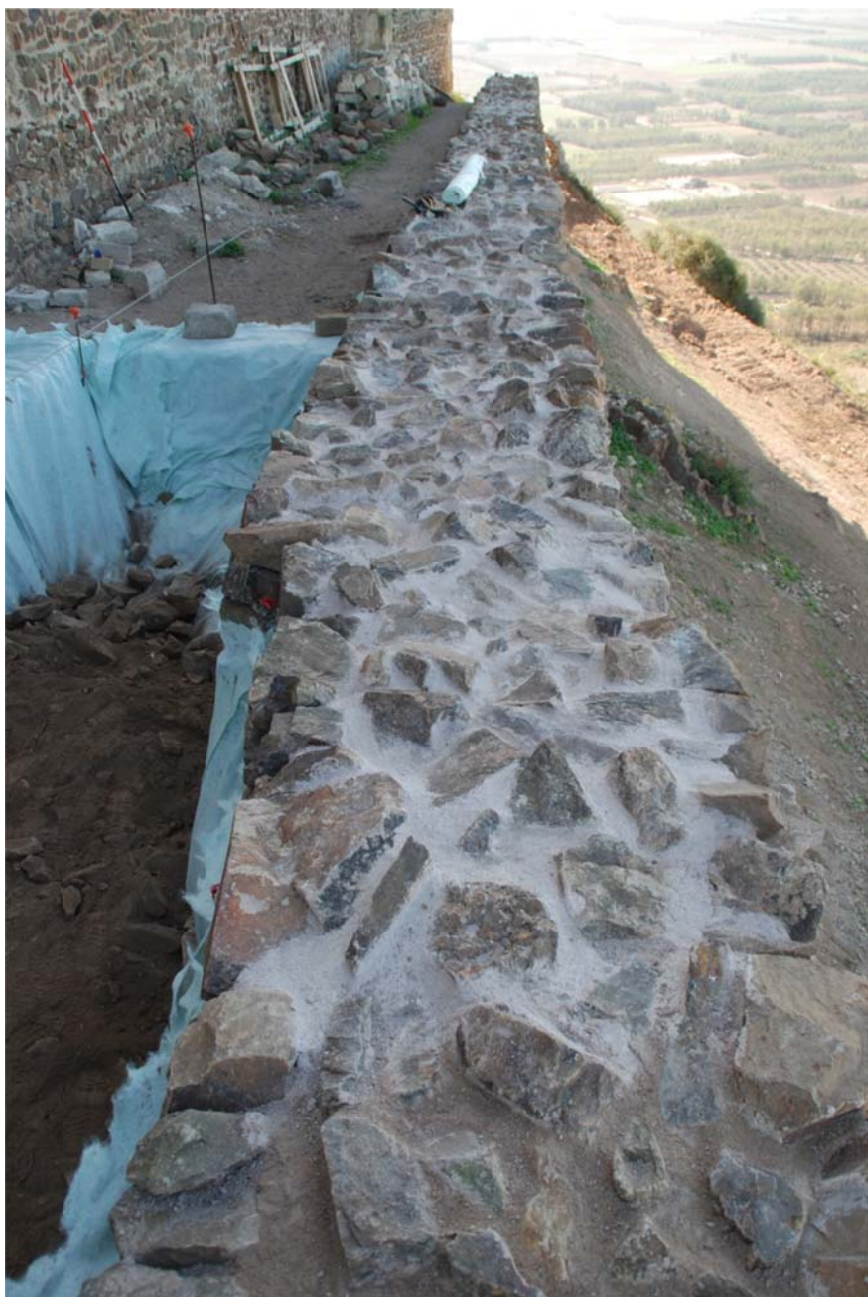
Foto N 12. Protezione delle teste dei muri

Per garantire una buona conservazione delle strutture murarie oggetto di intervento sono stati realizzati dei volumi a seconda del tipo, dello spessore e della natura della muratura originale. Essi si distinguono abbastanza nettamente dalle strutture originarie per tipologia costruttiva o materiale pur accordandosi armoniosamente con esse, assicurandone la continuità strutturale. Si è provveduto quindi alla risarcitura, al consolidamento ed alla parziale ricostruzione della struttura per la rettifica e alla eventuale integrazione delle lacune secondo i modi già indicati. Si è quindi proceduto alla realizzazione di più strati di malta capaci di sigillare la tessitura muraria, facilitare e smaltire l'acqua piovana evitandone il ristagno. Tale strato è stato eseguito armonizzando l'inerte, la pezzatura e la sagoma con l'originaria muratura sottostante, utilizzando per piccole porzioni inerti adatti e malte simili alle originali per composizione fisico-chimica; oppure per porzioni consistenti, evidenziando la nuova malta con colorazioni o finiture differenti dalle originali, pur conservandone le caratteristiche. In casi particolari le malte sono state additivate con opportuni prodotti di sintesi chimica, ma solo dietro specifica richiesta ed autorizzazione della D.L.

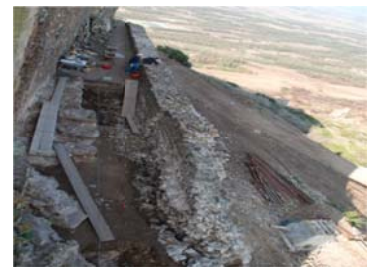
Integrazione mura crollate

Questa fase prevedeva l'integrazione e/o riposizionamento di blocchi di grandi e piccole dimensioni su murature antiche. E' stato necessario rimuovere alcune delle pietre pericolanti e l'integrare, il parametro murario per colmare talune lacune, con pietre da ricercate nei crolli. Al fin di rendere efficace il consolidamento anche dal punto di vista statico sono state inserite delle barre metalliche, concordate con la DL non visibili del tutto, onde migliorare l'incatenamento in maniera discreta. L'esecuzione ha interessato sia la sommità dei muri sia le superfici verticali. Sono stati puliti i vuoti dalla terra, dal pietrame di infiltrazione e dalle radici. Si è provveduto al posizionamento o riposizionamento delle pietre su un letto di malta di calce idraulica naturale rinforzata in profondità e superficialmente additivata con terre/argilla. E' stato ripristinata la continuità della superficie muraria mediante riposizionamento di zeppe con costipazione a pressione e stuccatura con malta di calce idraulica naturale additivata con fibre naturali e/o artificiali e terre secondo le indicazioni della DL. Sono stati utilizzati ed adoperati puntellamenti della breccia muraria con tubolari, opere provvisorie quali sbadacchiature, controventature, ponteggi e tavolati.

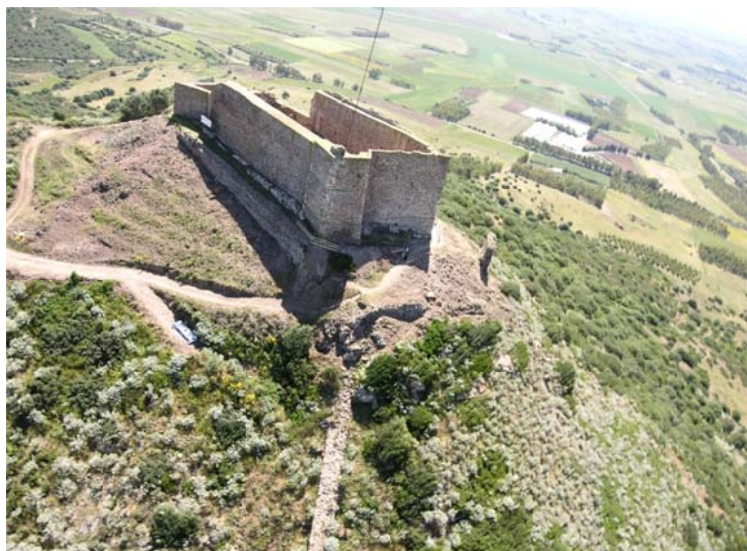
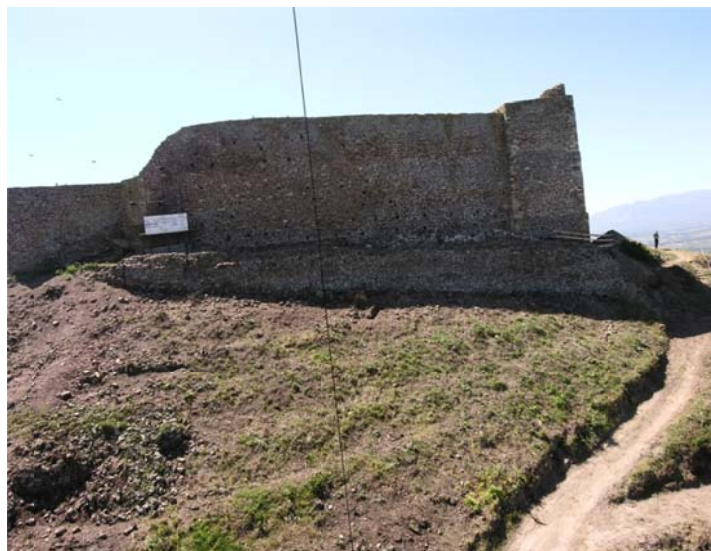
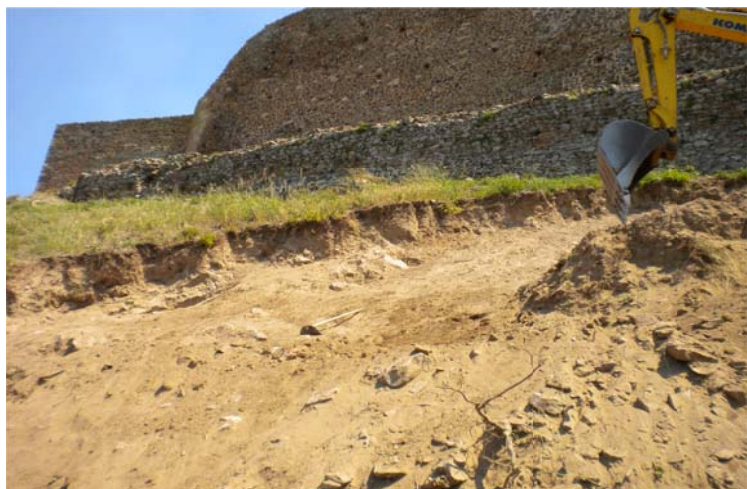
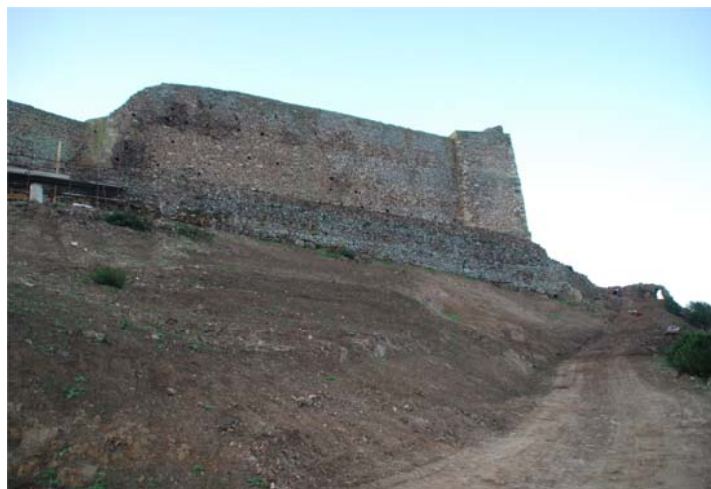
Pulizia del butto

Sul lato Nord del mastio, in prossimità del muro perimetrale oggetto del restauro, era presente come accennato in precedenza una grossa quantità di detriti sciolti e non accumulatisi nel tempo a causa di crolli ed erosioni. A causa della forte inclinazione del terreno in quel punto e l'incertezza sulla tenuta della muratura lapidea ancora presente è stato eseguito esclusivamente a mano la ripulitura del butto, previa ripulitura del terreno vegetale sciolta o costipata e di detriti e materiali di risulta di qualunque genere e dimensione fino alla profondità di 100cm. Il materiale è stato sottoposto ad accurata cernita, così è stato possibile recuperare materiale di pezzatura eterogenea, classificati secondo classi omogenee per tipologia e/o pezzatura successivamente accuratamente accatastate in cantiere e depositato in condizioni di massima stabilità e sicurezza. Il materiale non ritenuto di alcun valore e di risulta è stato trasportato a discarica.

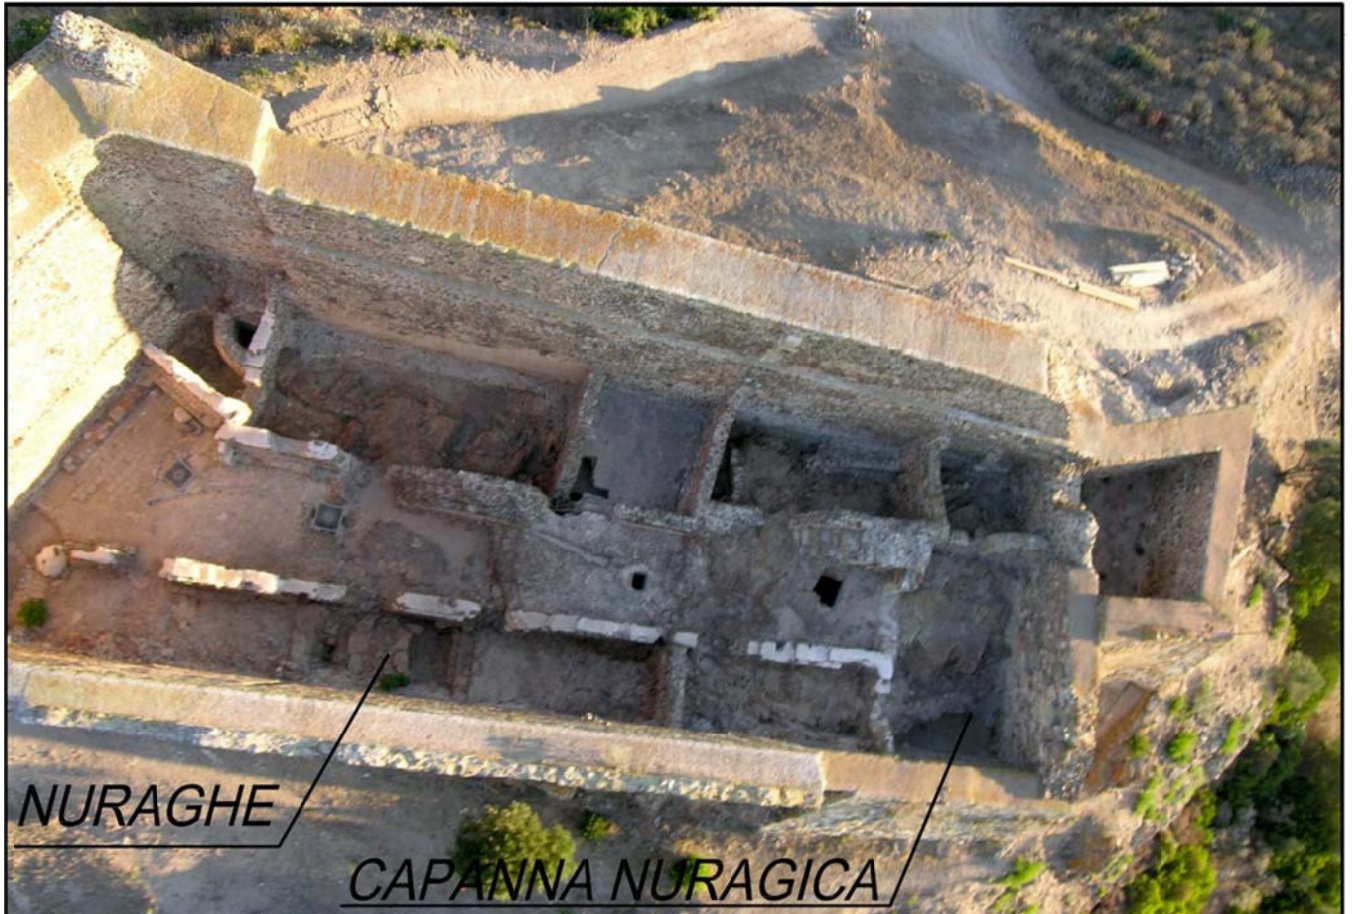
Il mastio con il nuraghe e la capanna nuragica

Il mastio già oggetto di un precedente intervento, è stato interessato da una campagna di scavo avvenuta soltanto all'interno di ambienti dei quali affioravano le sommità murarie, con le tecniche e le modalità descritte per il restauro e il consolidamento sono state riprese e messe in sicurezza, inoltre come si evince dalle foto alla pag. 15 sono stati rinvenuti i resti di un nuraghe. L'importo dei lavori oggetto dell'intervento, allo stato finale ha comportato una spesa di € .

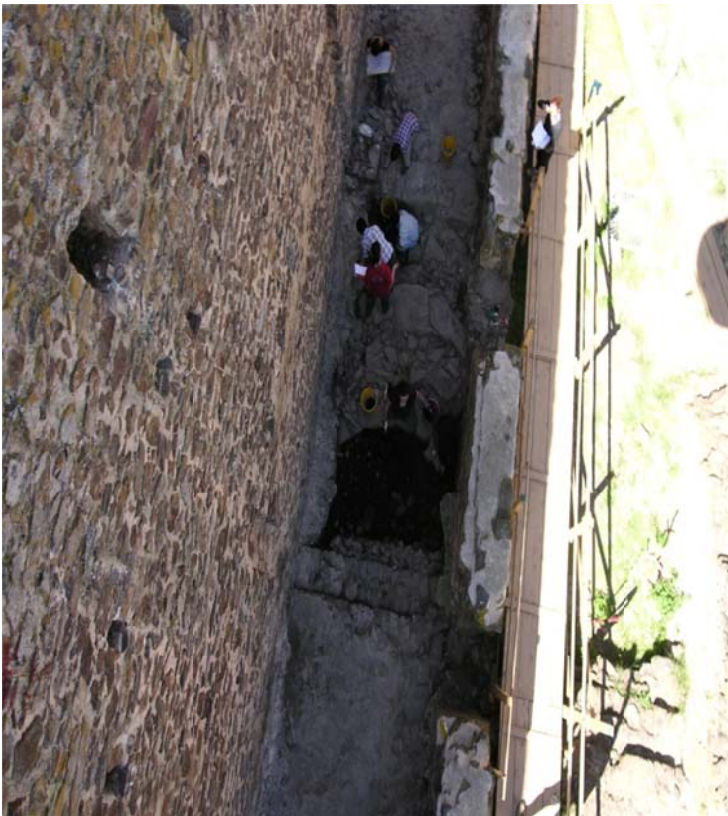
Fase di scavo all'interno del Mastio

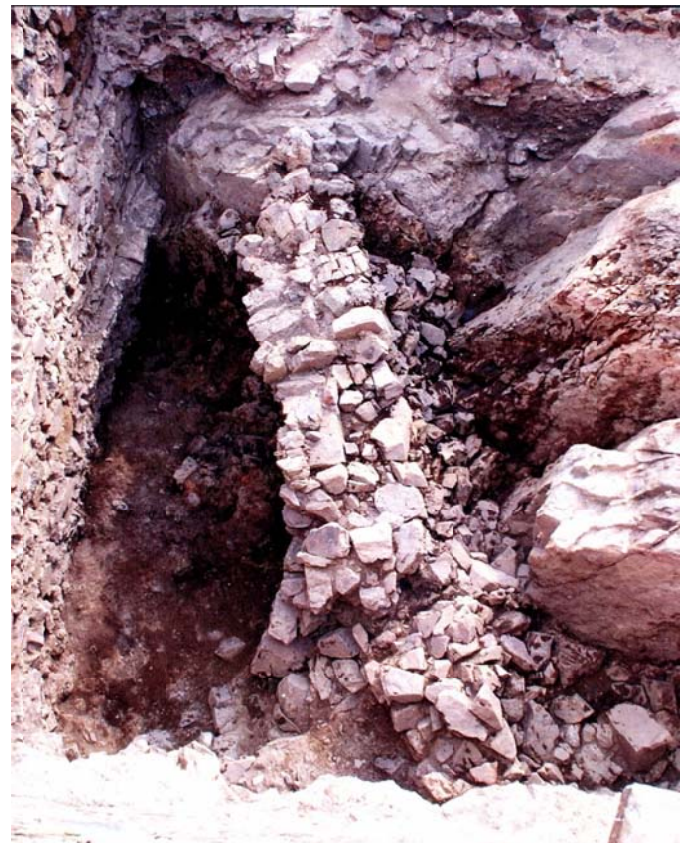
Resti della capanna nuragica

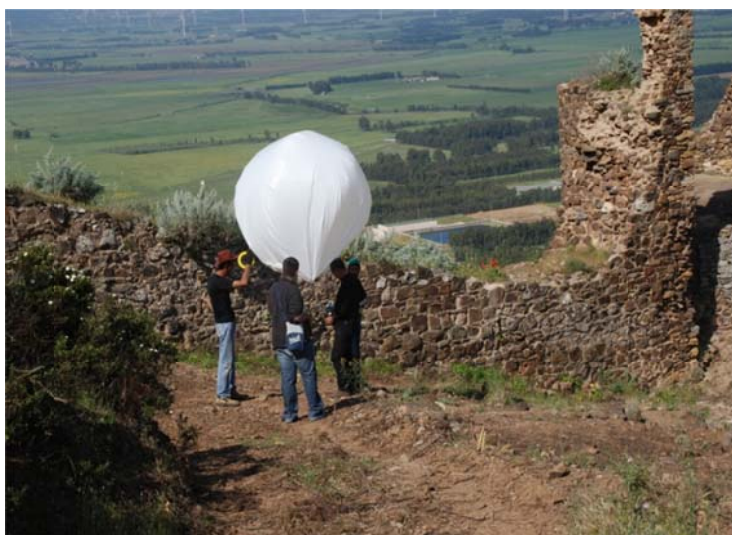
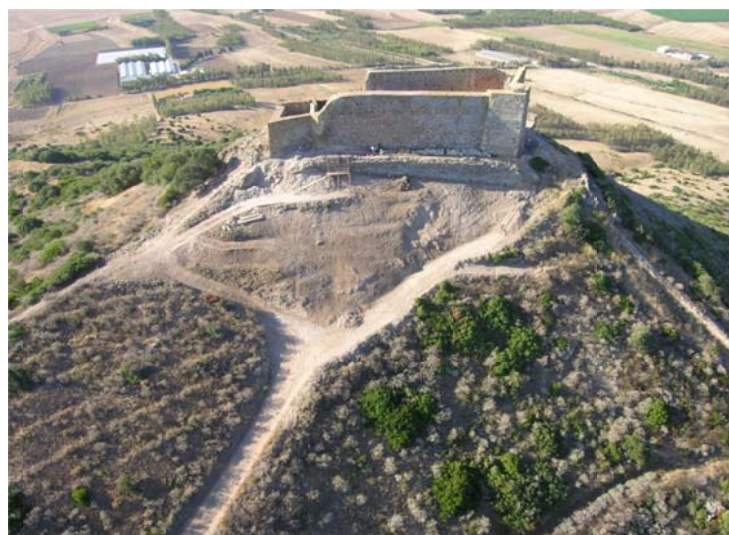
Il dispositivo utilizzato è formato da un pallone aerostatico gonfiato ad elio dotato di una culla con movimento pan e tilt cui è fissata una macchina fotografica. Una microcamera assicurata all'oculare della macchina fotografica invia a terra il segnale video, consentendo all'operatore di visionare su un monitor, in tempo reale, le inquadrature. L'impulso per lo scatto ed i movimenti della culla vengono controllati a terra tramite radiocomando. Silenzioso e sicuro (l'elio è un gas inerte), il pallone può operare tra 1 e 150 metri sul piano di campagna, consentendo di realizzare immagini di eccezionale qualità, anche in ambiente urbano, con prospettive inedite e dettagli preclusi ai mezzi tradizionali. Sono state eseguiti 3 lanci aerei man mano che i lavori di scavo progredivano. In ogni lancio sono state eseguite alcune decine di foto sulle due aree interessate agli scavi. L'area del Mastio e l'area del Borgo. Inoltre sono stati eseguiti i rilievi con GPS e sistema globale di geo-riferimento nonché rilievi di dettaglio su aree particolarmente interessanti e di fotomontaggi di dette zone. Tutto il lavoro è stato riversato su Dvd a disposizione della pubblica amministrazione.
