PROGETTO
Manutenzione straordinaria comportante frazionamento di unità immobiliare piano terzo in Via Olmetto 21 - Milano

OGGETTO
Segnalazione certificata di inizio attività in materia edilizia - Art.19 legge 241/90
Per l'immobile ubicato in Milano,Via Olmetto, 21-Piano 3°
Foglio 498 Mappale 245 Sub 744

DESCRIZIONE
-Pianta Stato di Fatto
-Pianta Stato di Progetto
-Pianta Stato di Comparazione
-Tabella R.A.I.

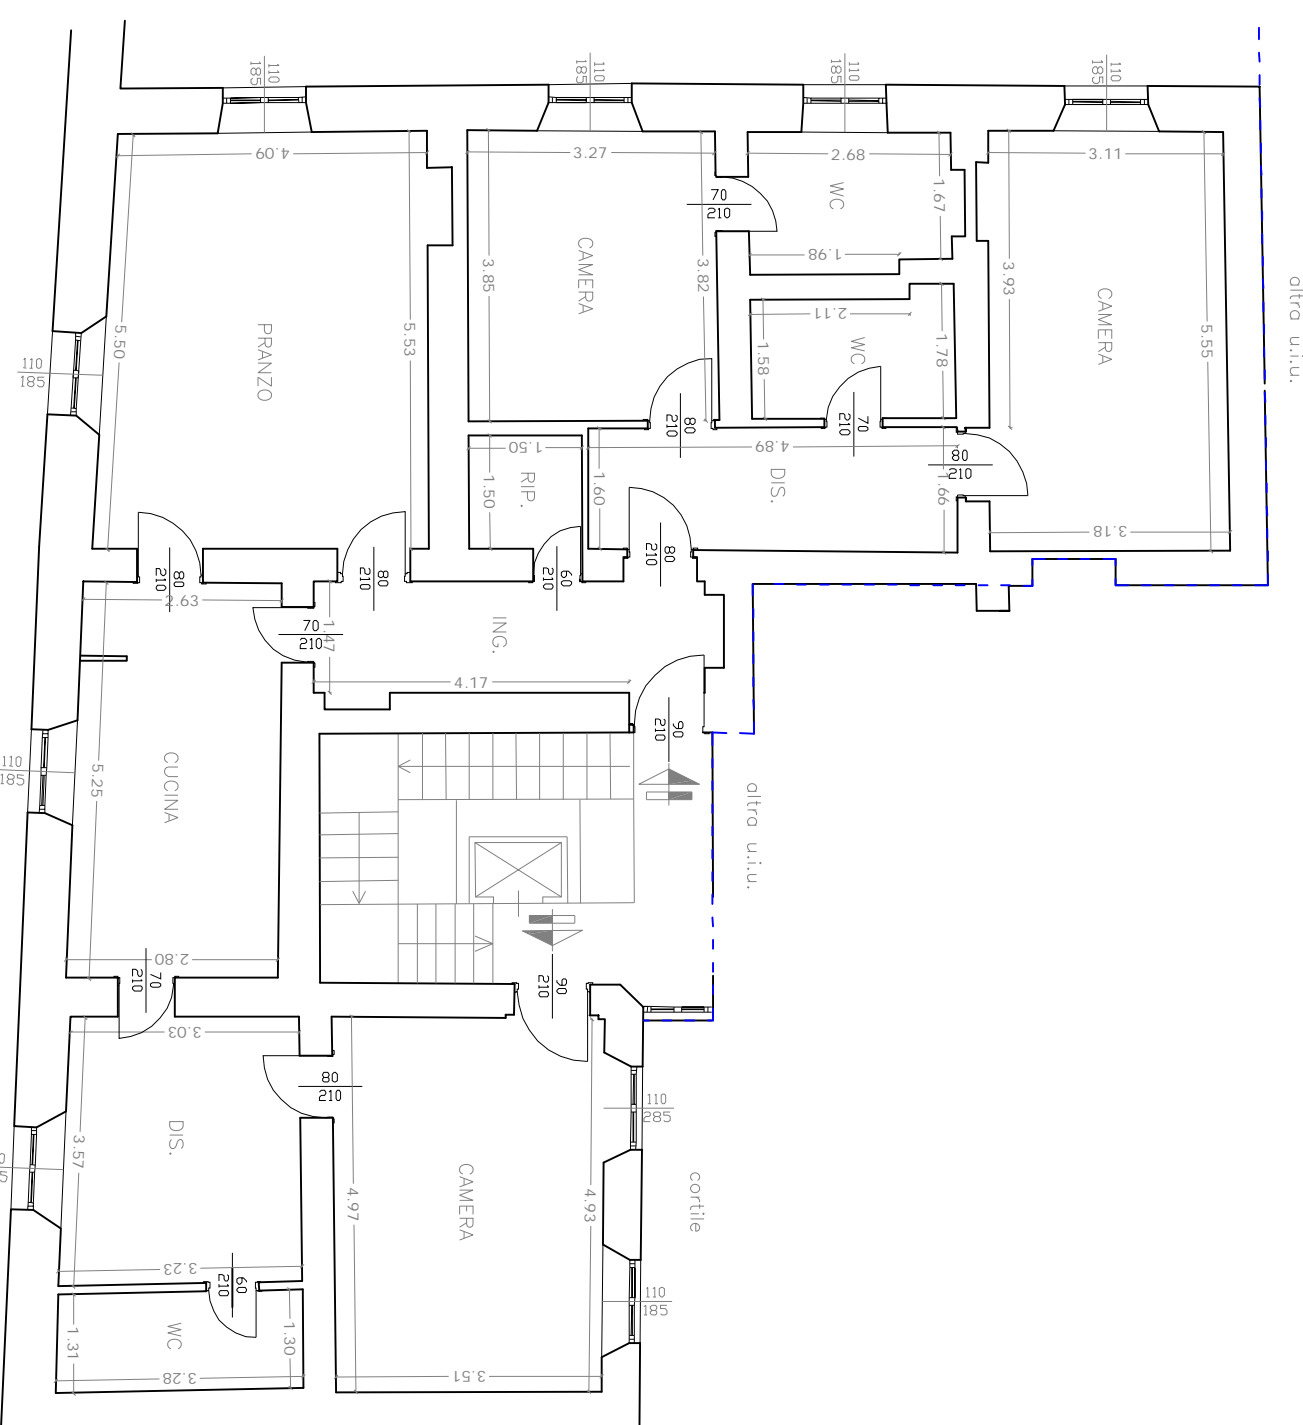
Pianta
Stato di fatto
Piano 3° h. 3.00
mq. 133,66
scala 1:100

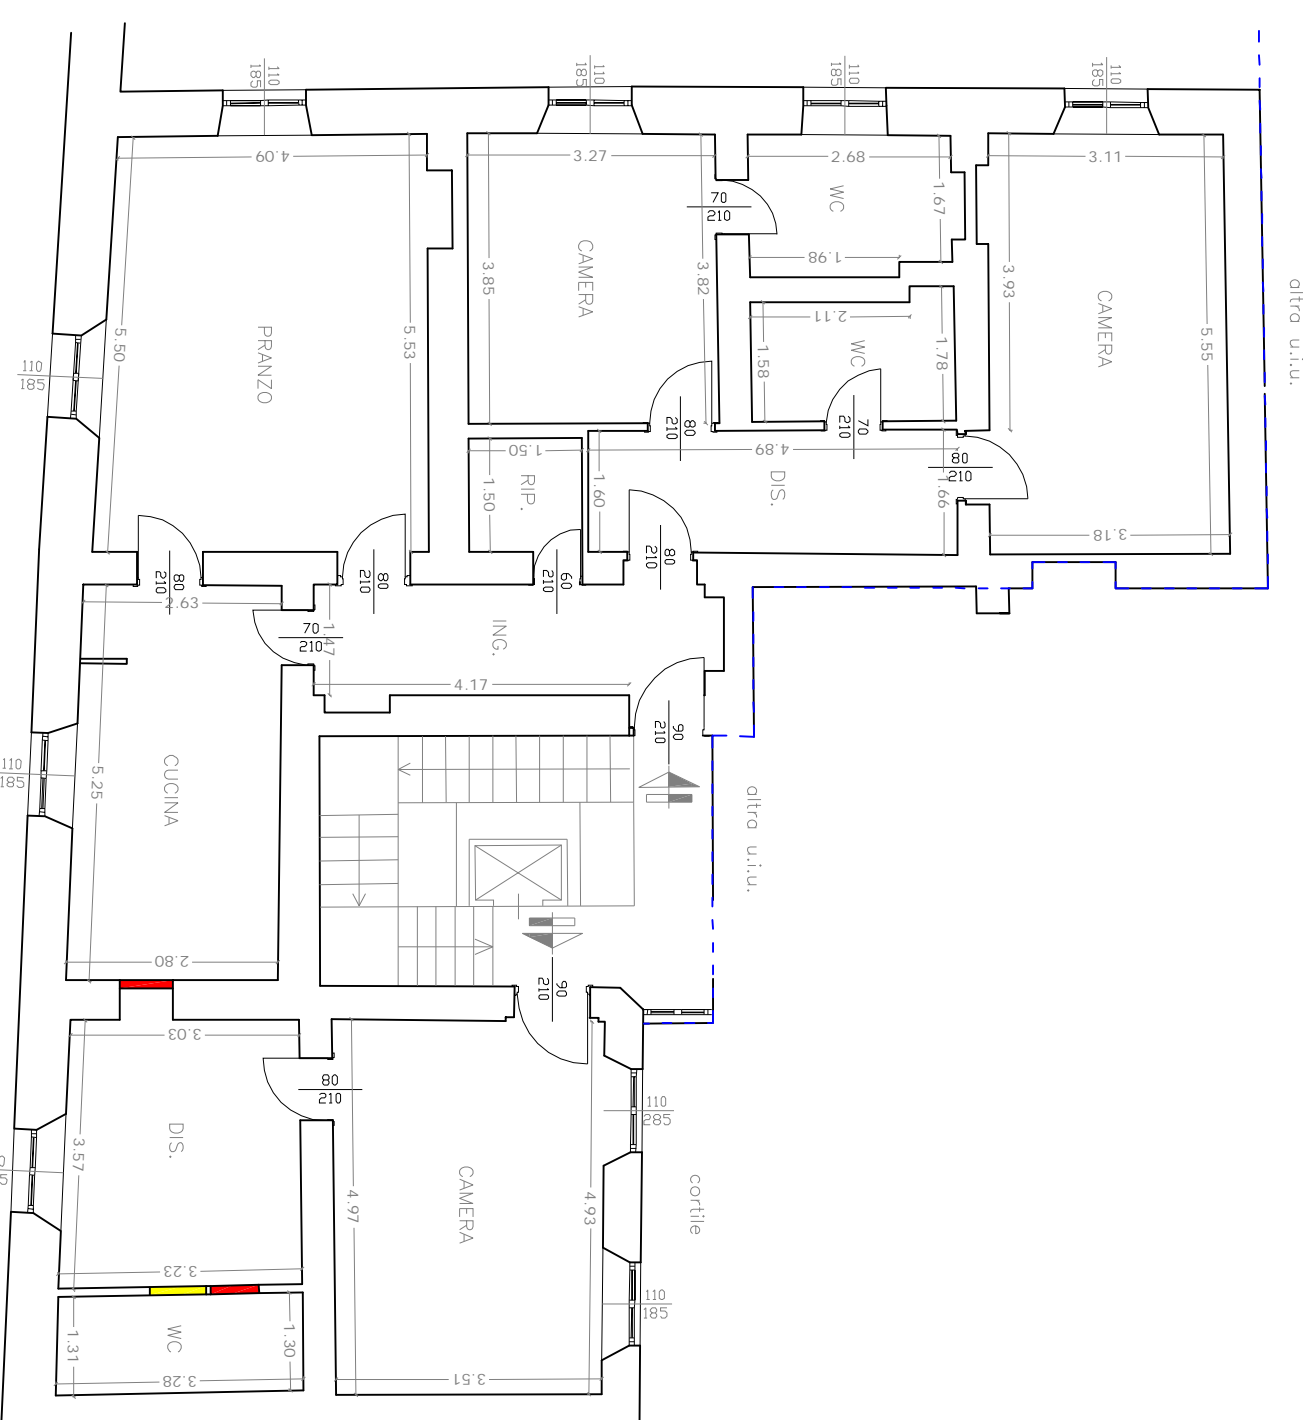
Pianta
Stato comparativo
Piano 3° h. 3.00
mq. 133,66
scala 1:100

■ Demolizioni
■ Costruzioni
