IL CANTIERE  
**Il restauro  
di Palazzo  
Cova  
a Milano**

# Il restauro di **Palazzo Cova** a Milano

**Pulitura, consolidamento e protezione sono le principali fasi operative di questo intervento di manutenzione ordinaria su un importante palazzo milanese**

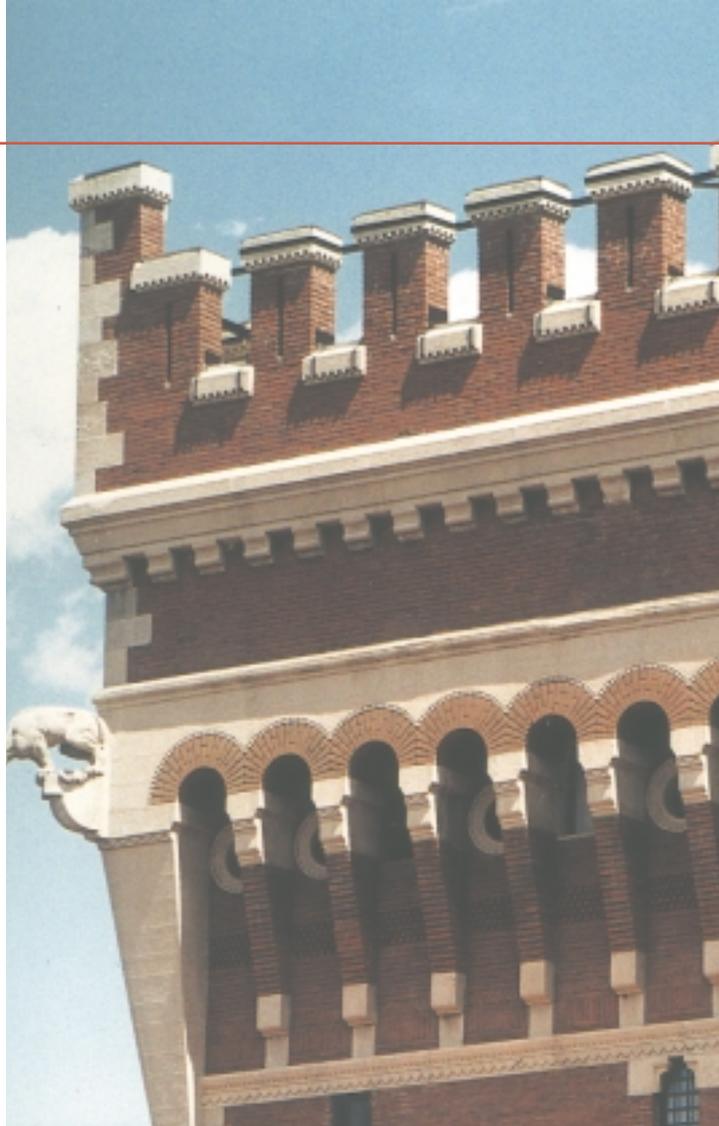
1. In troppi casi si avverte la forte disomogeneità tra esterno ed interno dove la facciata viene concepita pressochè indipendente dall'organismo architettonico.

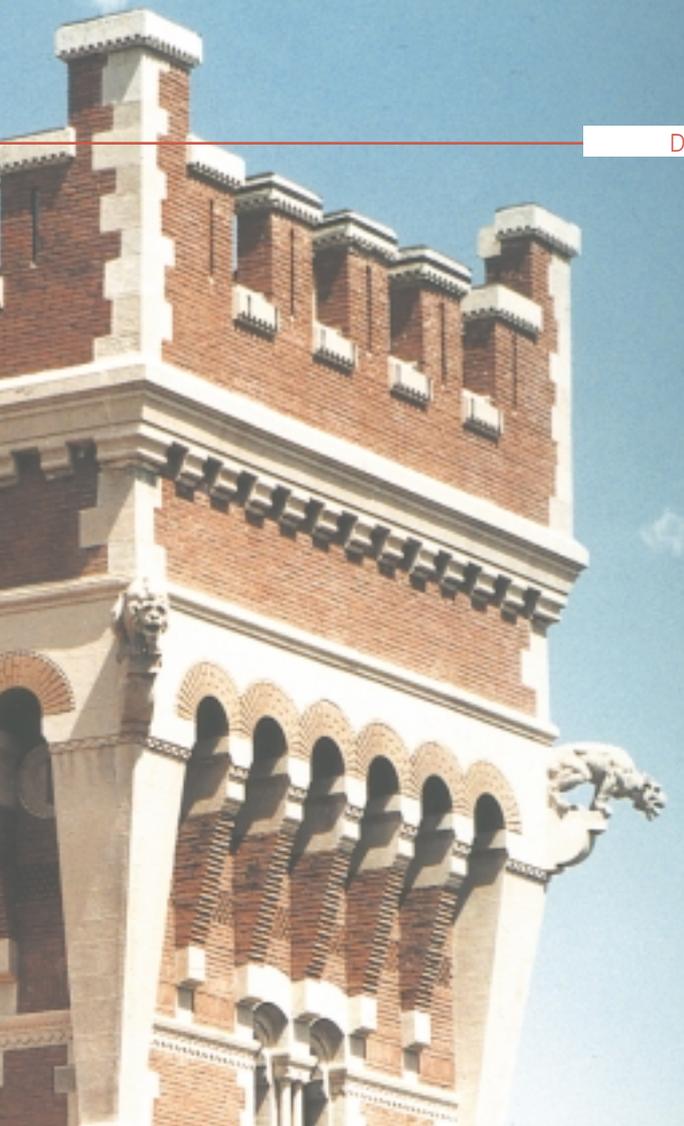
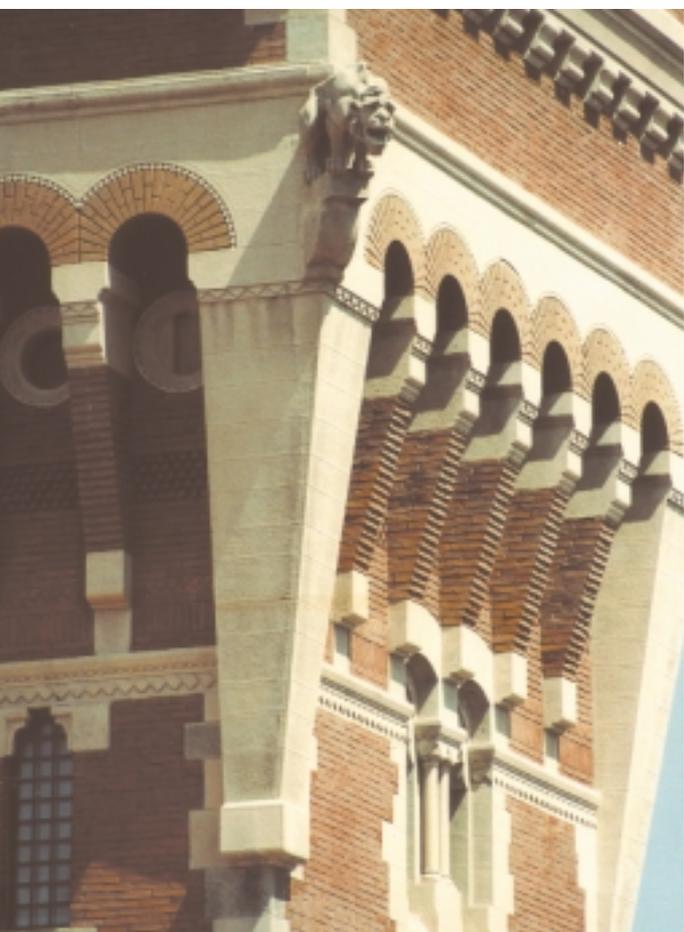
La varietà della decorazione è la principale caratteristica dell'architettura eclettica. Mattone, pietra, amalgama di cemento bianco, cementi decorativi a imitazione di lastre lapidee si alternano in un disegno libero da schemi

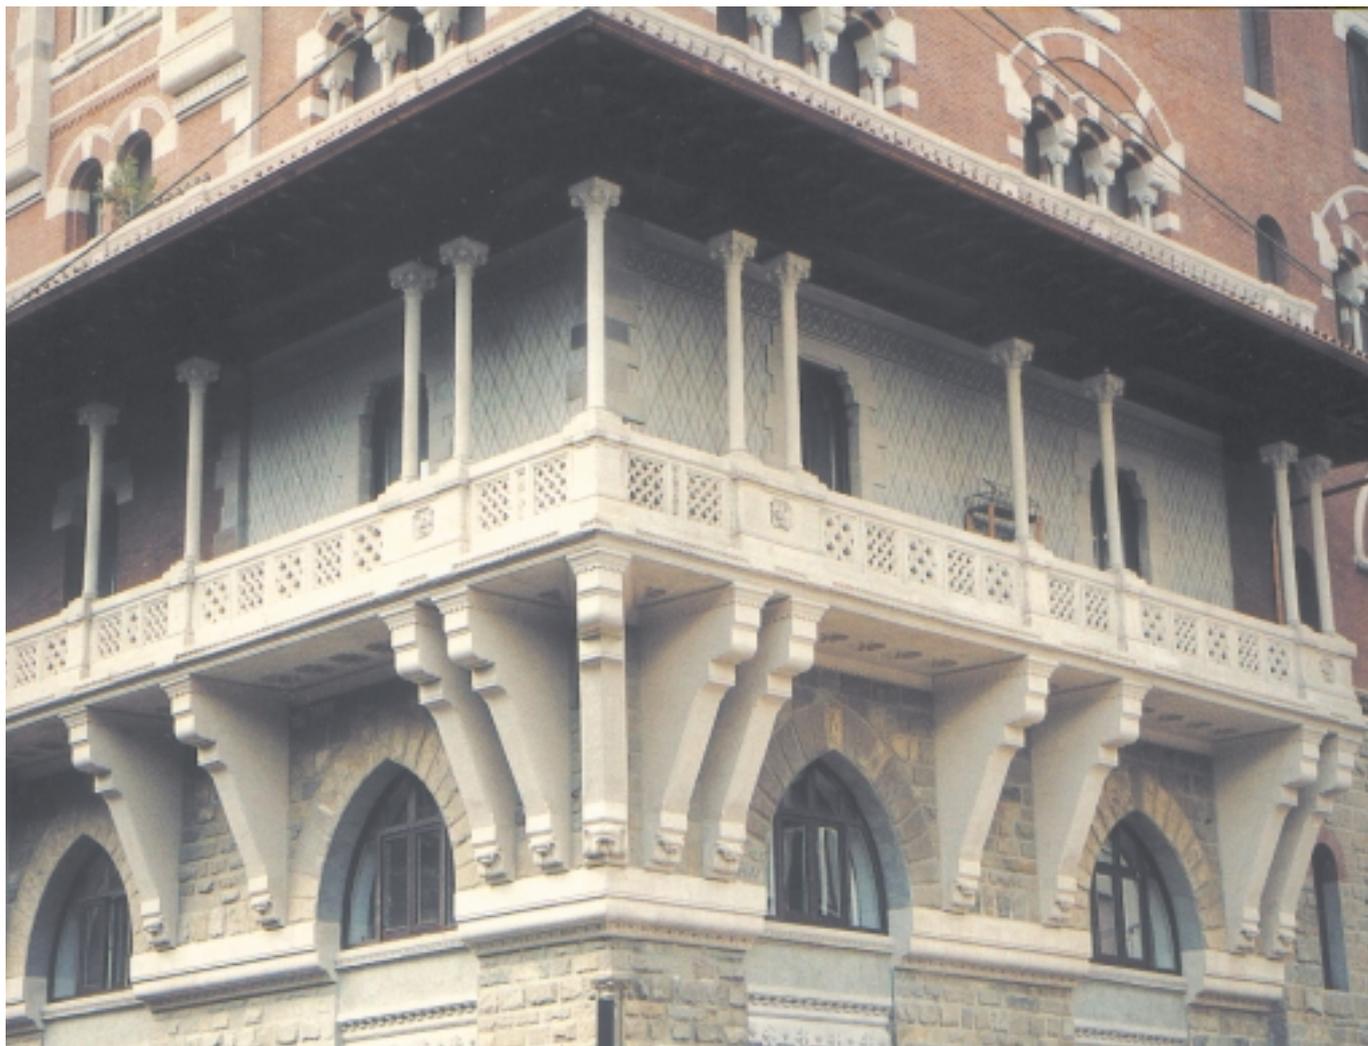
na”), con loggiati e merlature di coronamento e cornici marcapiano dalle sagome classiche. Dai bugnati a bozze in “granitone” della zoccolatura del piano terreno si passa al finto bugnato dipinto o in cemento dei piani superiori. Varie applicazioni in ferro battuto completano gli edifici che, nel contrasto con la rustica edilizia circostante, trovano senz’altro la specificità della funzione rappresentativa.

Il tema del loggiato viene liberamente interpretato riproponendo lo schema medievale, arricchito da decorazioni ricercate e abbondanti

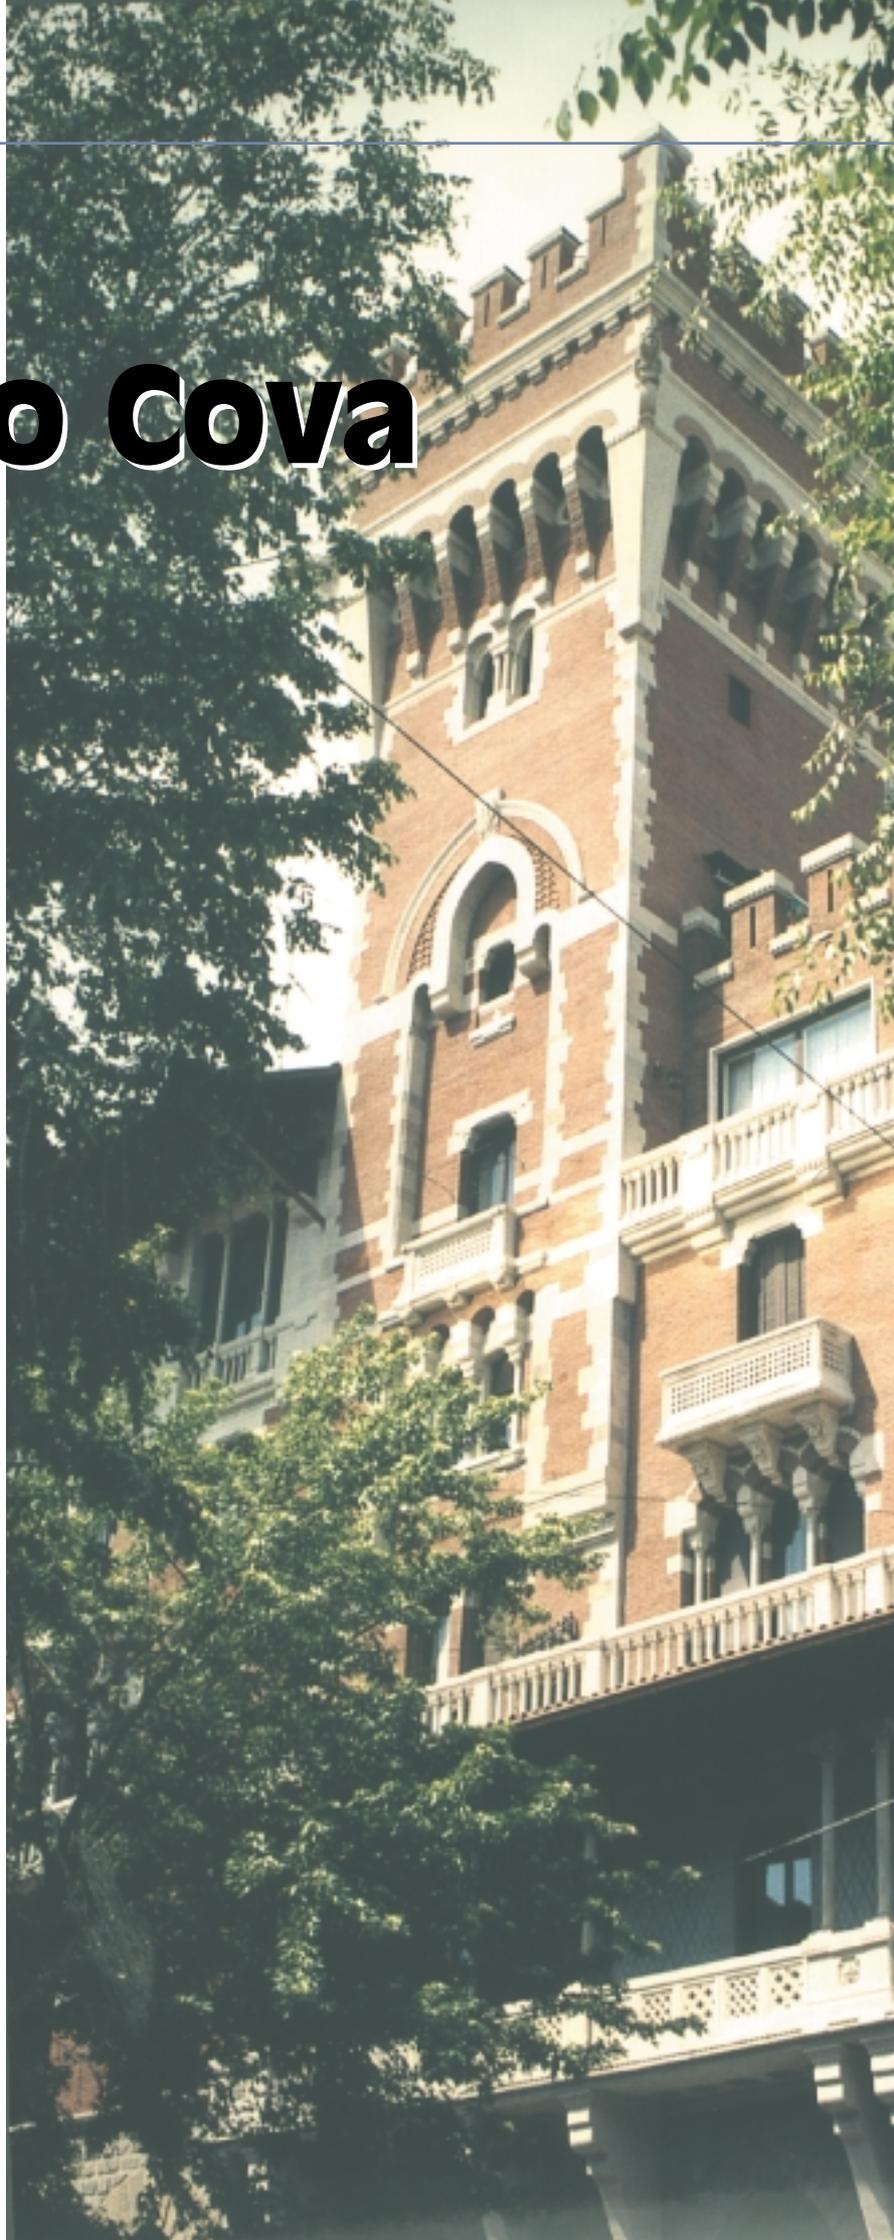
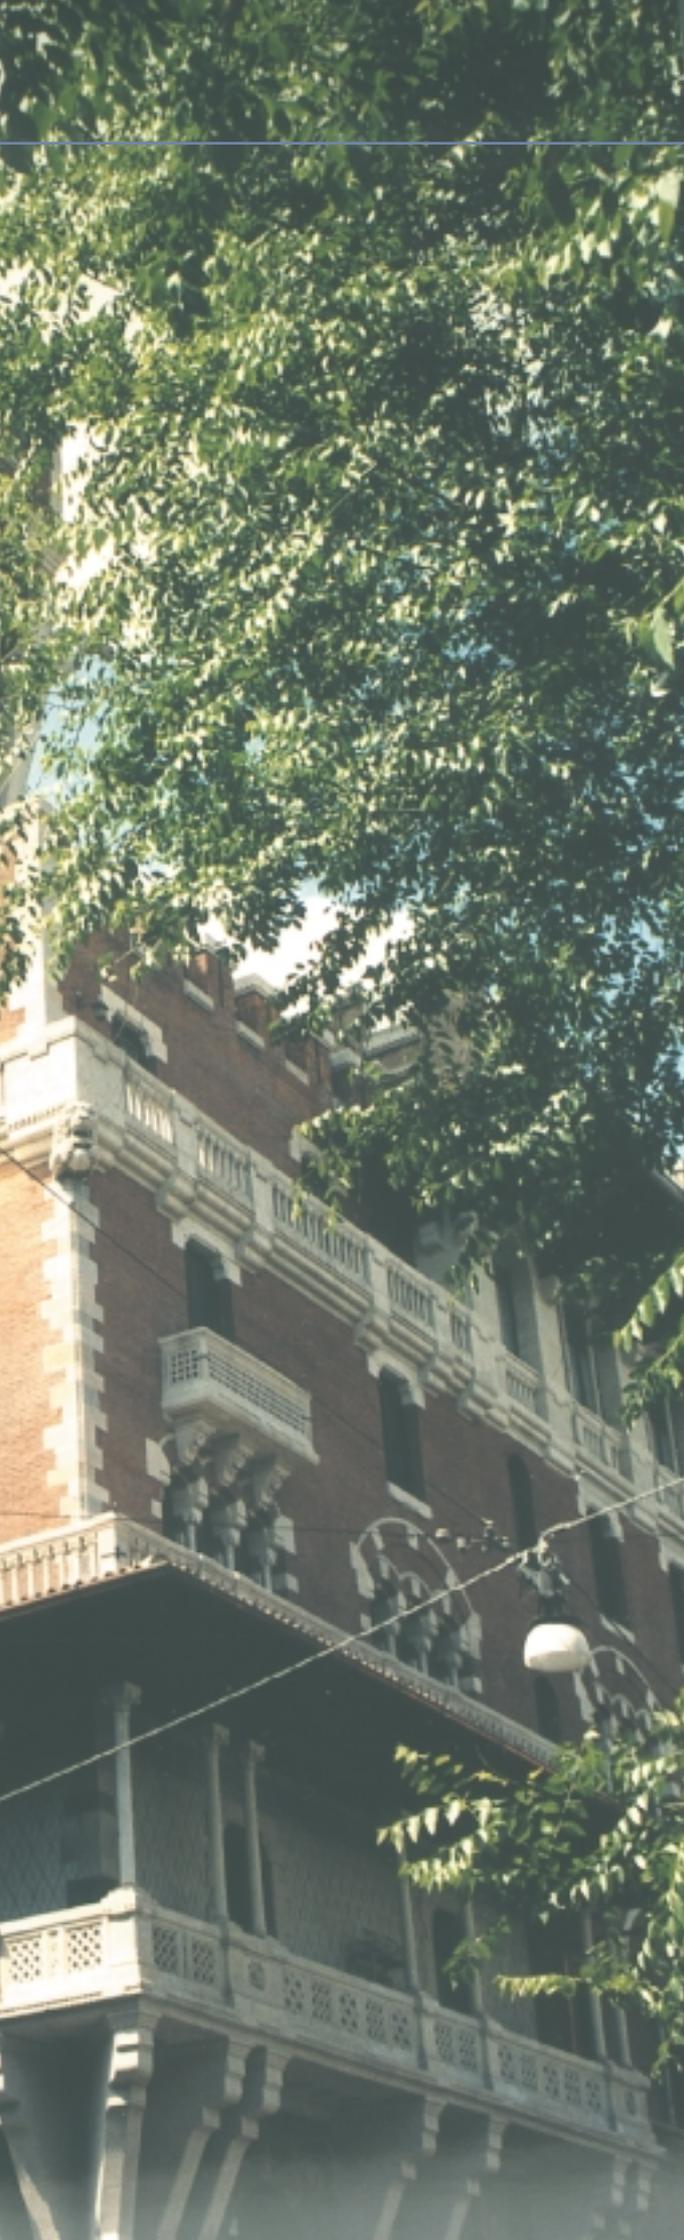
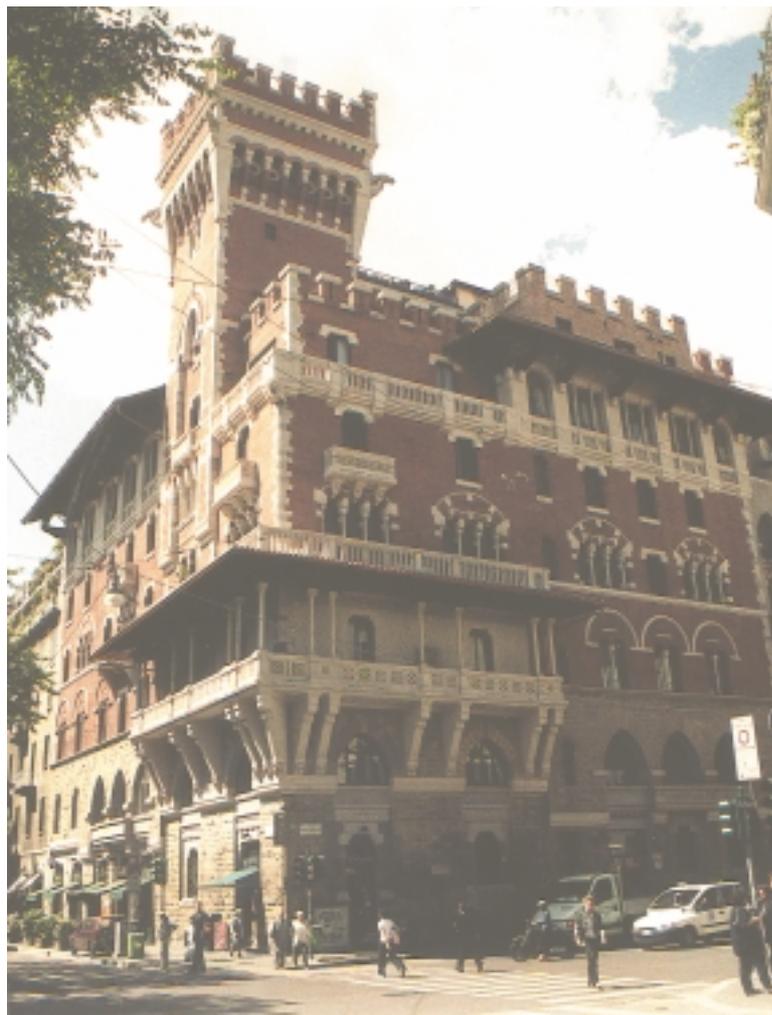
Palazzo Cova, all'incrocio tra via Carducci e via San Vittore a Milano. Vista delle facciate dopo i lavori di manutenzione

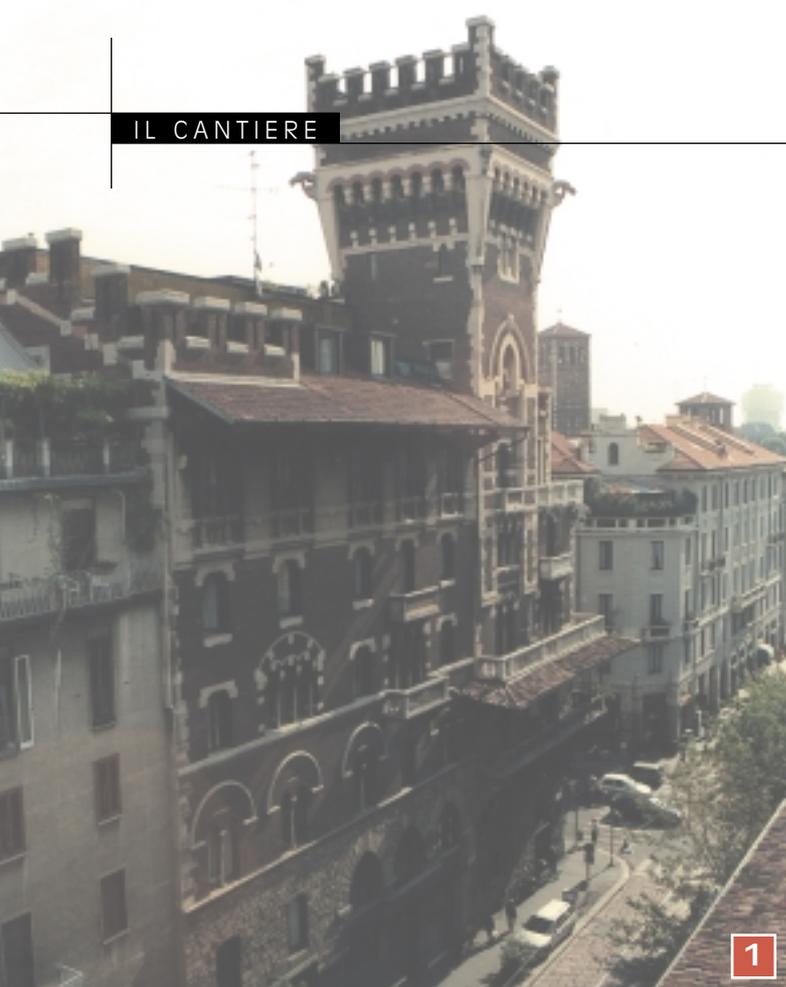
1

Vista della facciata di Palazzo Cova sul lato di Via San Vittore prima (1) e dopo (2) i lavori.

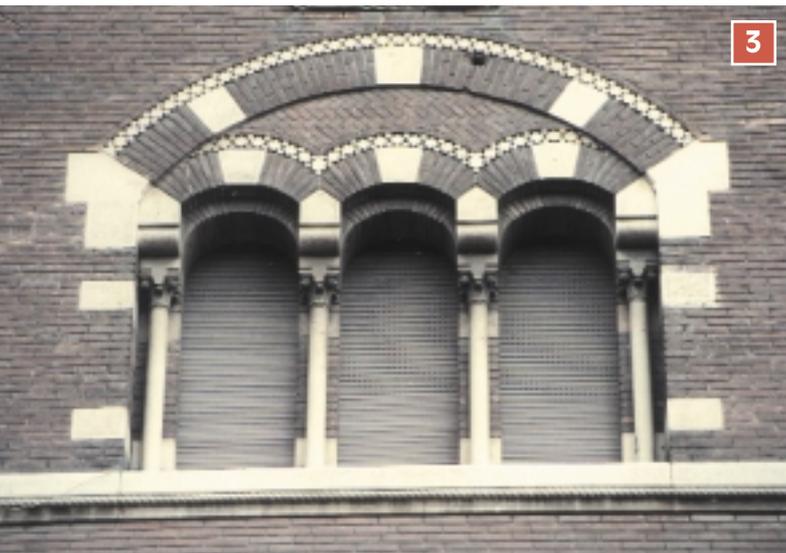
3

Effetto della pulitura del rivestimento di facciata in mattoni. Confrontando le immagine riprese prima (3) e dopo (4) i lavori eseguiti si nota come l'amalgama di cemento bianco della colonna, dei contorni e della fascia marcapiano ha ripreso la sua lucentezza originale.

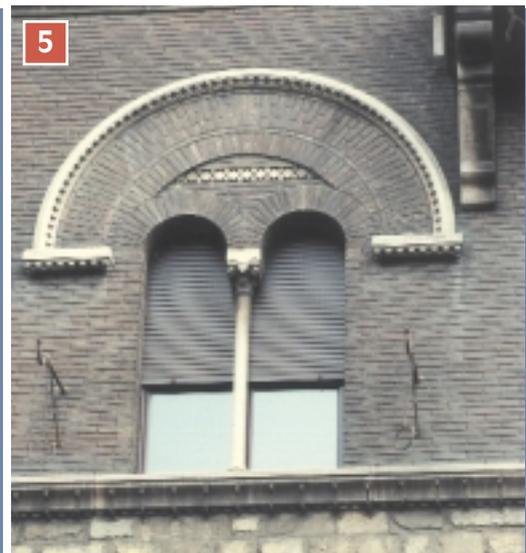
5

Il rivestimento in mattoni prima (5) e dopo (6) la pulitura e la stilatura dei giunti di accosto.

Nel caso in esame è stato effettuato un primo intervento di pulitura con idropulitura, secondo tempi e modalità in relazione allo sporco da rimuovere nelle diverse zone, e successiva spazzolatura generale.

Un successivo intervento ha comportato la ricostruzione di parti mancanti per impedire l'infiltrazione di acqua piovana e di stilatura dei giunti, rimuovendo quelli non idonei, effettuati con malte cementizie e sostituiti con nuove malte a base di grassello di calce.

La protezione dei laterizi è stata ottenuta attraverso l'applicazione di un prodotto a base di organosilossani.

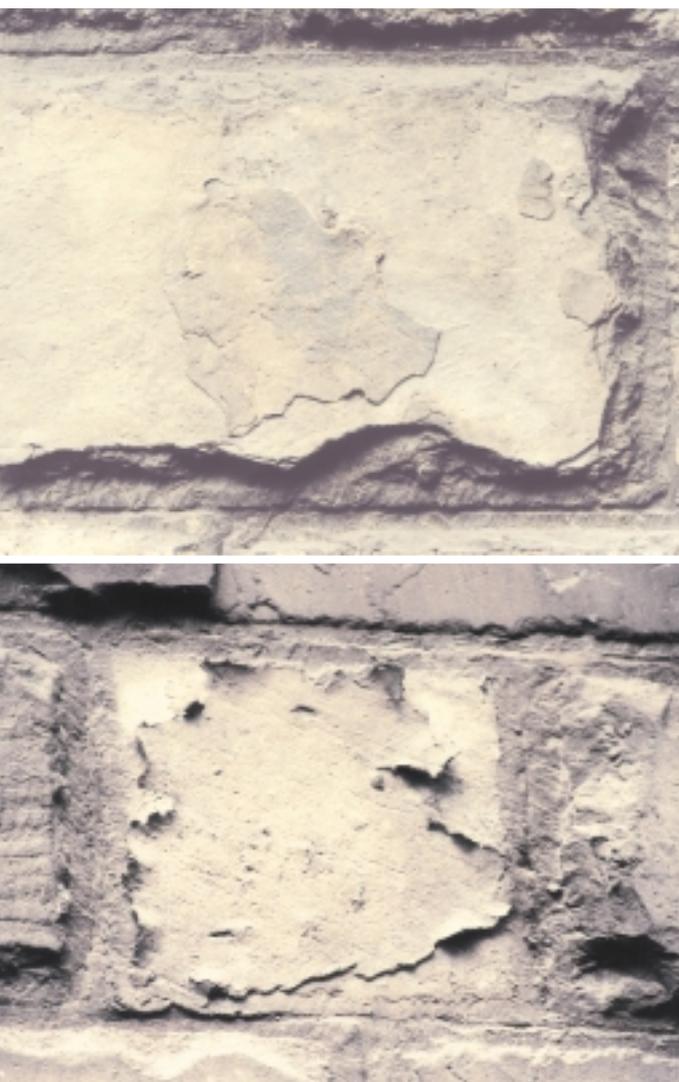
Esempi del degrado delle superfici lapidee che presentavano numerose esfoliazioni superficiali dovute all'inquinamento atmosferico e all'assenza di protezione.

**L'intervento sulle superfici lapidee.** Analogamente a quanto effettuato sulle parti a mattone, le superfici lapidee esistenti a formare la zoccolatura a bugnato dell'edificio sono state ripulite con acqua deionizzata nebulizzata. Sebbene fossero presenti alcune esfoliazioni, è stato deciso di non effettuare un trattamento preconsolidante delle superfici prima della pulitura perché ciò avrebbe ulteriormente fissato lo sporco rendendo più difficoltosa la sua rimozione con sicura perdita di materiale. Numerose stuccature sono state effettuate tra le lastre nel controllo dei giunti di accosto, sempre con idonei impasti a base calce.

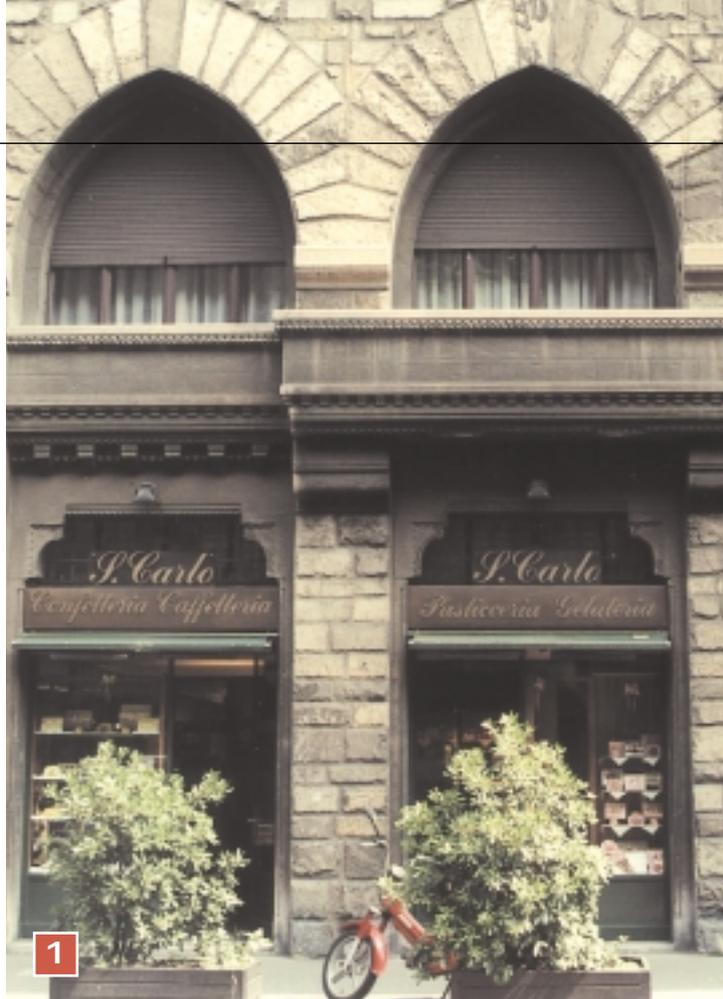
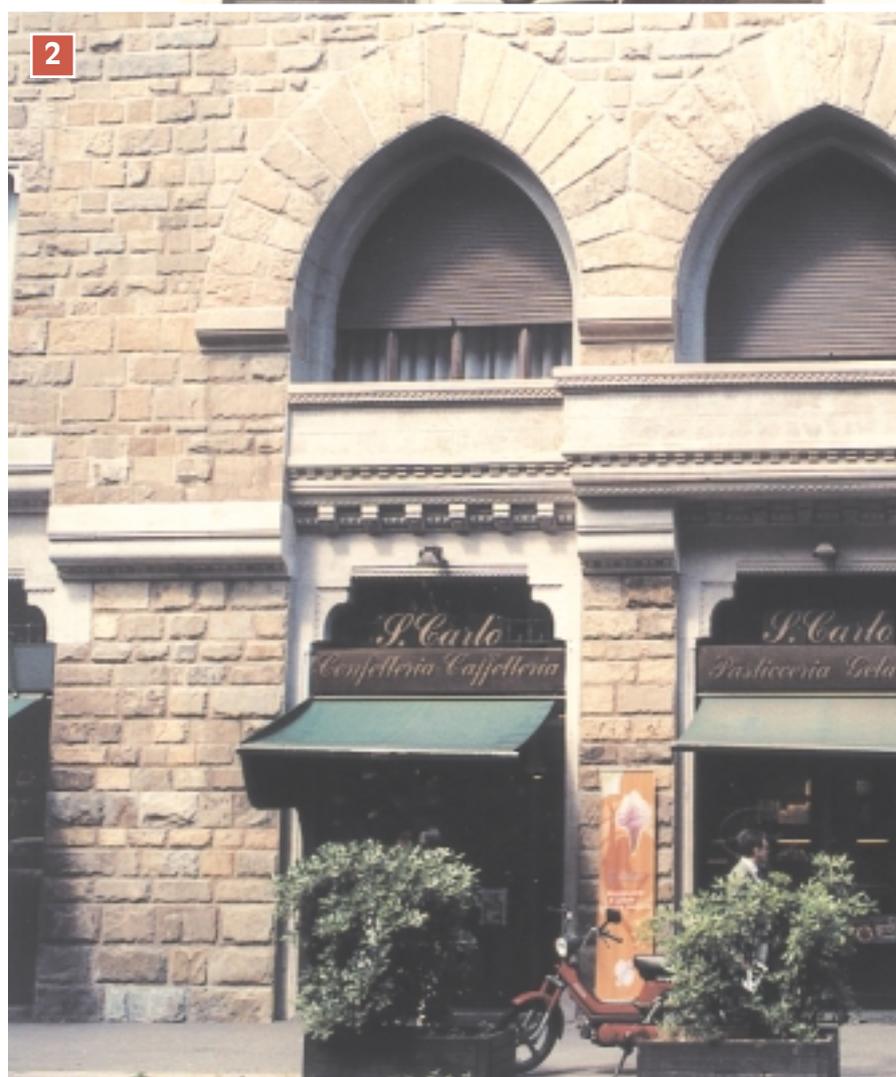
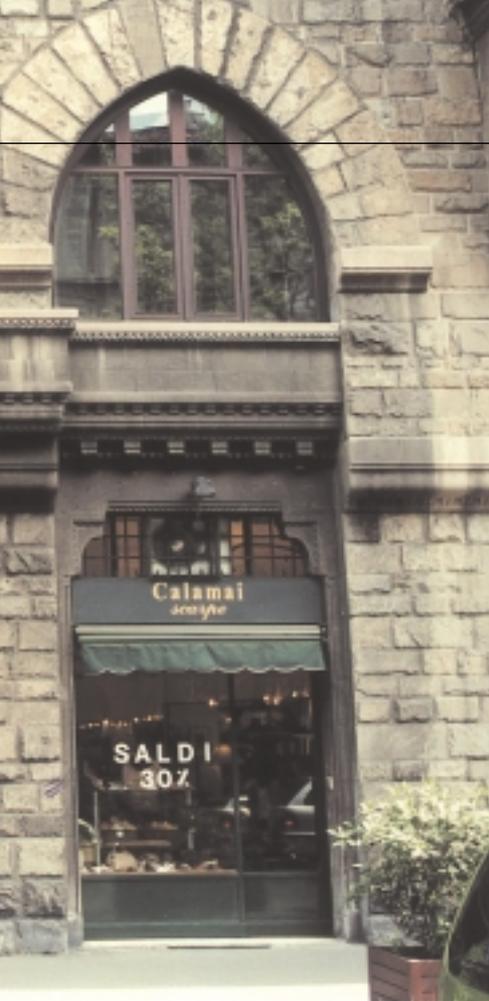
La pietra a formazione della zoccolatura sul lato di via San Vittore prima (1) e dopo la pulitura (2).

L'applicazione di idoneo protettivo finale ha interessato tutte le superfici della zoccolatura, mentre le parti più basse sono state interessate anche da un intervento ulteriore di protezione con sistema antigraffiti per monumenti a base di un'emulsione acquosa di polimeri paraffinici.

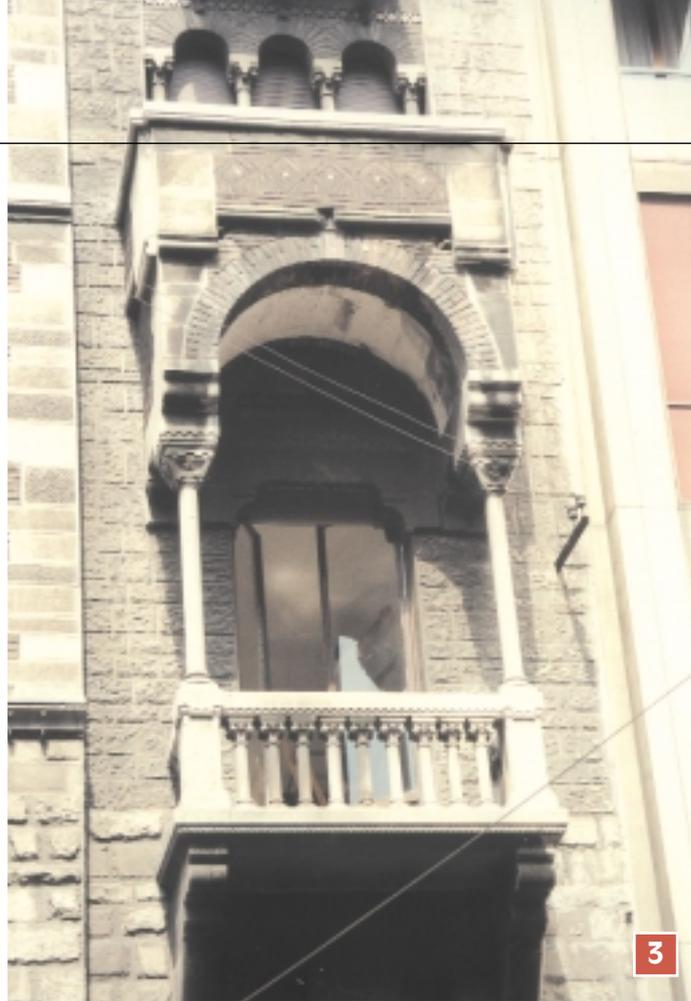
3

Il rivestimento esterno esistente sulla facciata del lato di via Carducci è composto da cemento decorativo colorato a imitazione delle lastre di pietra della zoccolatura. Nelle immagini si vedono i materiali citati prima (3) e dopo (4) i lavori di pulitura e di stuccatura dei giunti.

Importante cura è stata data a quella zona sul lato della via Carducci in cui esiste un rivestimento

di facciata in cemento che fintamente rievoca l'immagine delle lastre lapidee. In questo caso le stuccature e la ripresa di parti inaffidabili o crepe e fessurazioni sono state eseguite ricreando le specifiche colorazioni degli impasti di cemento utilizzati originariamente. ■

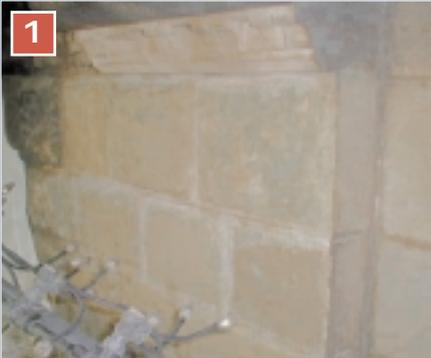
**1**

1. Intervento di pulitura della pietra con acqua nebulizzata.
2. Risultato dell'operazione di pulitura sui mattoni a vista.
3. Esempio di stuccature cementizie rimosse e poi sostituite con altre a base calce.
- 4a. Leone in cemento esistente sullo spigolo del fabbricato.
- 4b. Particolare dello spessore delle croste nere ritrovate nei punti più protetti
- 4c. Risultato della pulitura finale.
5. Condizione della maggioranza dei cementi con fessure e crepe diffuse.
6. Particolare del sistema di rinforzo studiato per i travetti del loggiato.
7. Trattamento di ripulitura e del legno
8. Rinforzo in acciaio di una trave portante della copertura.
9. Particolare dell'intonaco dipinto recuperato a sottogronda.
