**Indagini in laboratorio e
In cantiere per la verifica
Dell'efficacia di un trattamento
Idrorepellente nanotecnologico**

Data: 18/04/16

3. VILLA MOROSINI A POLESELLA (RO)

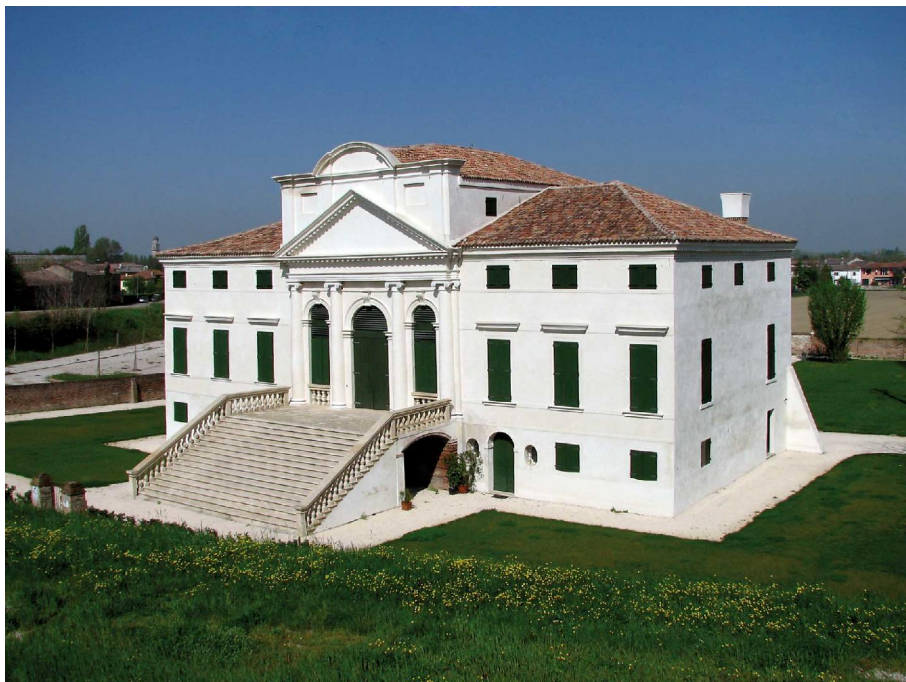
L'impostazione architettonica di Villa Morosini, si deve presumibilmente a Vincenzo Scamozzi. Successivamente il Doge di Venezia Francesco Morosini affida all'architetto Antonio Gaspari, la trasformazione della villa, il cui assetto si mantiene inalterato fino ai giorni nostri.

Nell'ambito dell'intervento di restauro sono stati rifatti gli intonaci esterni. Al termine dell'intervento di restauro, nel 2014, dalla sommità al piano nobile, le superfici sono state protette con idrorepellente nano tecnologico della linea Ector.

Nel 2015 la porzione inferiore, da terra al solaio del piano nobile è stata invece protetta con un idrorepellente silossanico tradizionale.

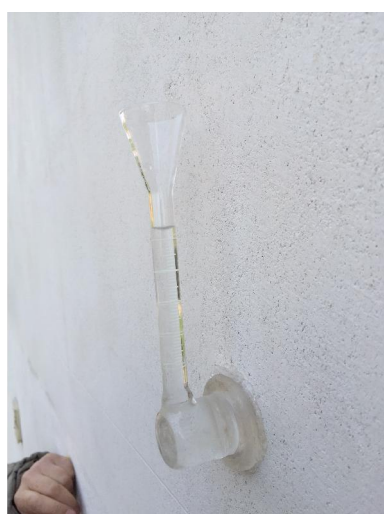
Misura col tubo di Karsten, sulla superficie trattata con idrorepellente linea Ector

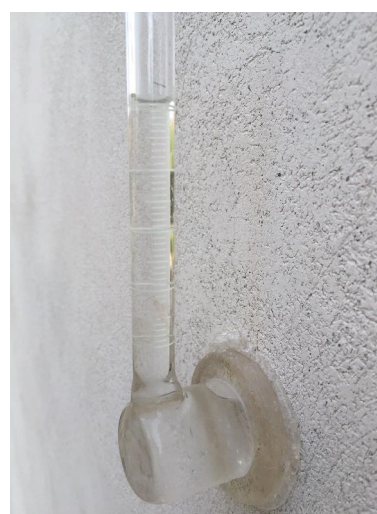
Misura col tubo di Karsten, sulla superficie trattata con idrorepellente silossanico

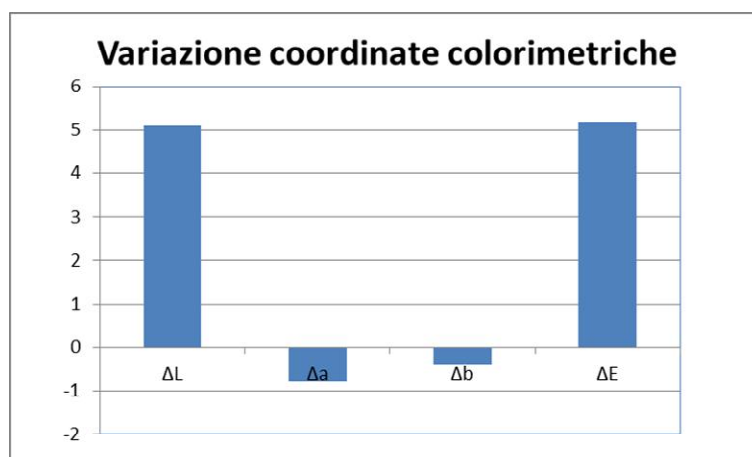
Letture	L* siloss	L* Ector	a* siloss	a* Ector	b* siloss	b* Ector
Media	82,05	87,16	1,87	1,08	9,11	8,70
Dev. St.	7,3	0,06	0,57	0,01	0,92	0,12

La parte trattata con silossanico presenta una variabilità molto maggiore delle coordinate colorimetriche (valore di dev. Standard); inoltre tra le due parti si ha soprattutto una variazione importante del dato di luminosità. La parte trattata con silossanico, in particolare, presenta una luminosità più bassa che potrebbe essere indice di un inizio di “sporcamento” della superficie.

- Le misure colorimetriche in situ evidenziano come la parte trattata con protettivo silossanico presenti valori di luminosità inferiori alle parti trattate con Ector: possibile conseguenza di un inizio di sporcamento della superfici trattate con silossani.

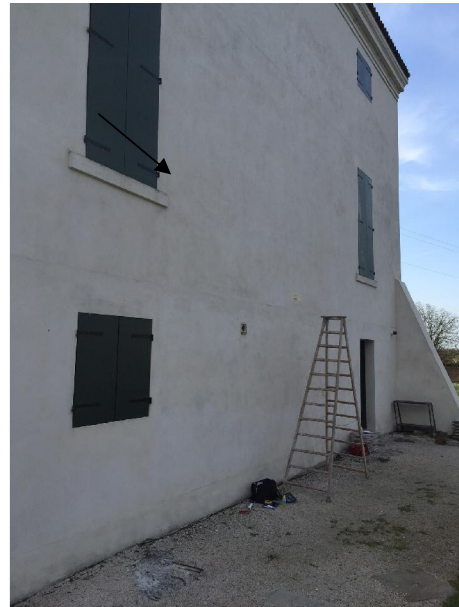
Posizione di campionamento:

Parete est, piano nobile, vicino alla prima finestra da sinistra

Bisturi
