Un piccolo elemento per una grande Chiesa  
AERtetto per la Chiesa Arcipretale San Vittore  
Martire a Calcio

# Comunicato stampa

Periodo dei lavori: 2022

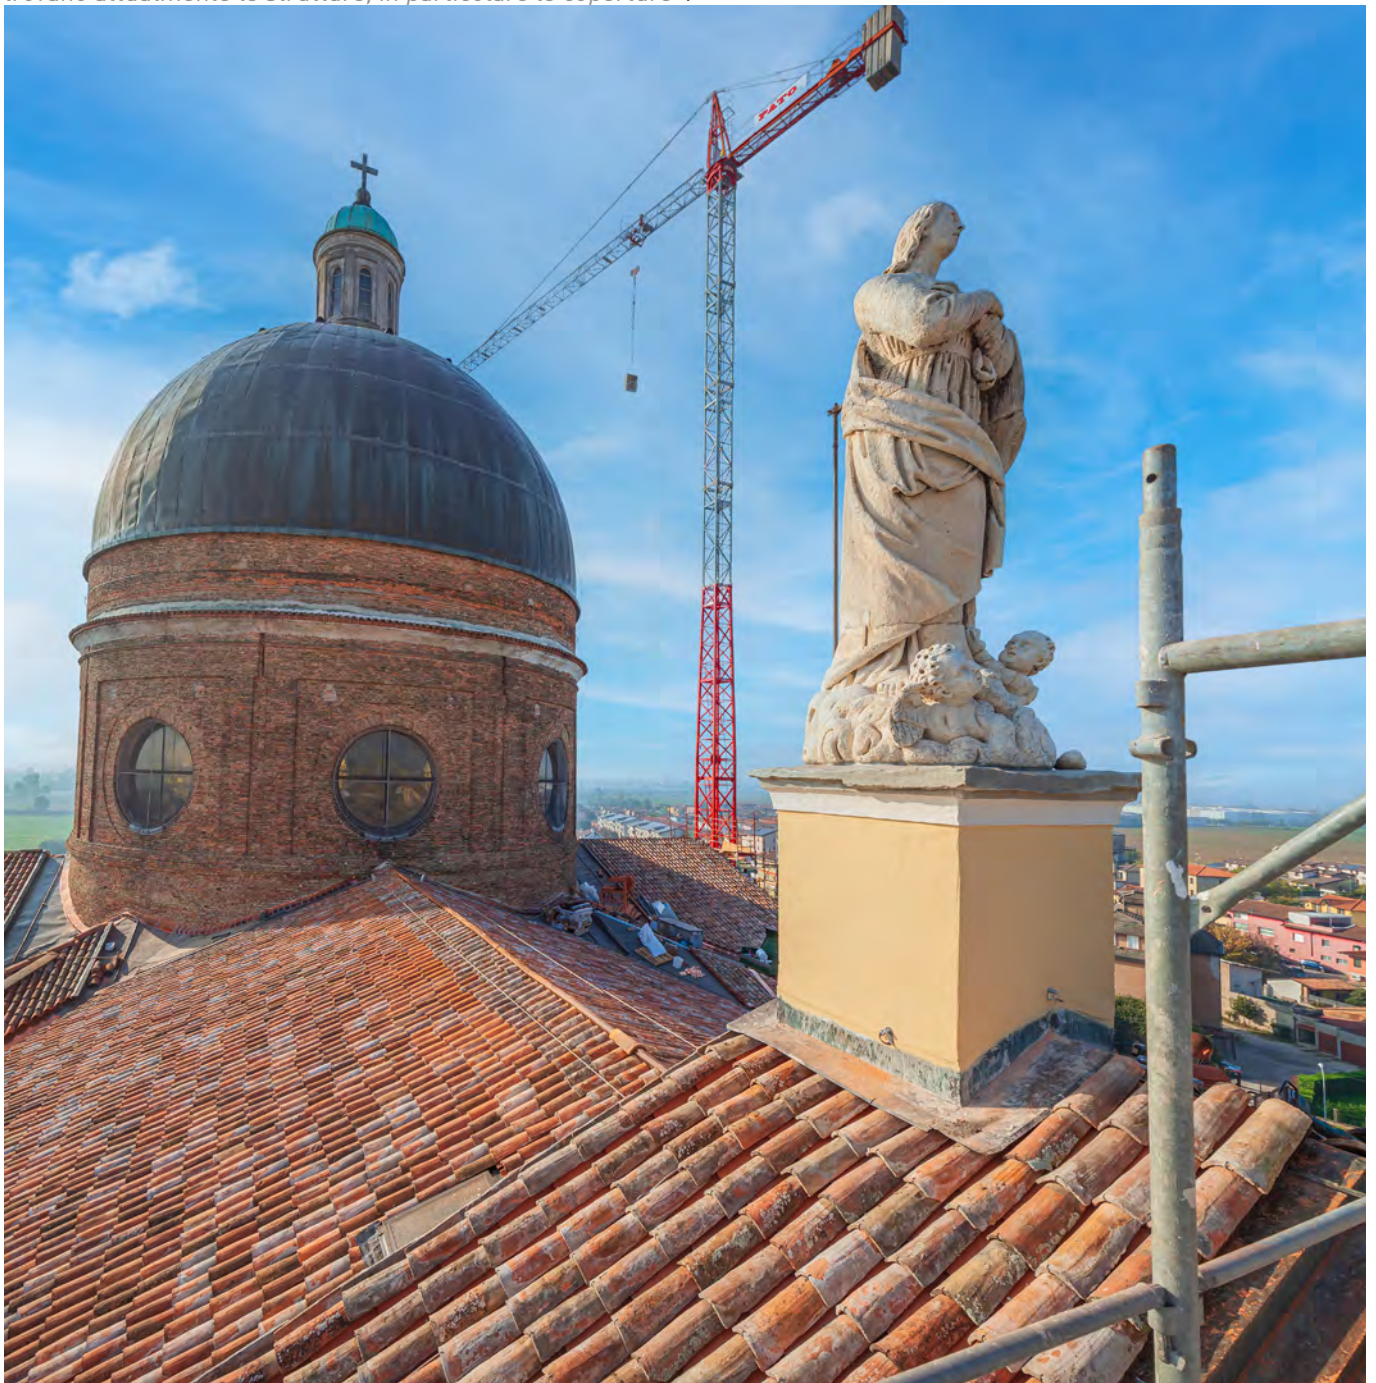
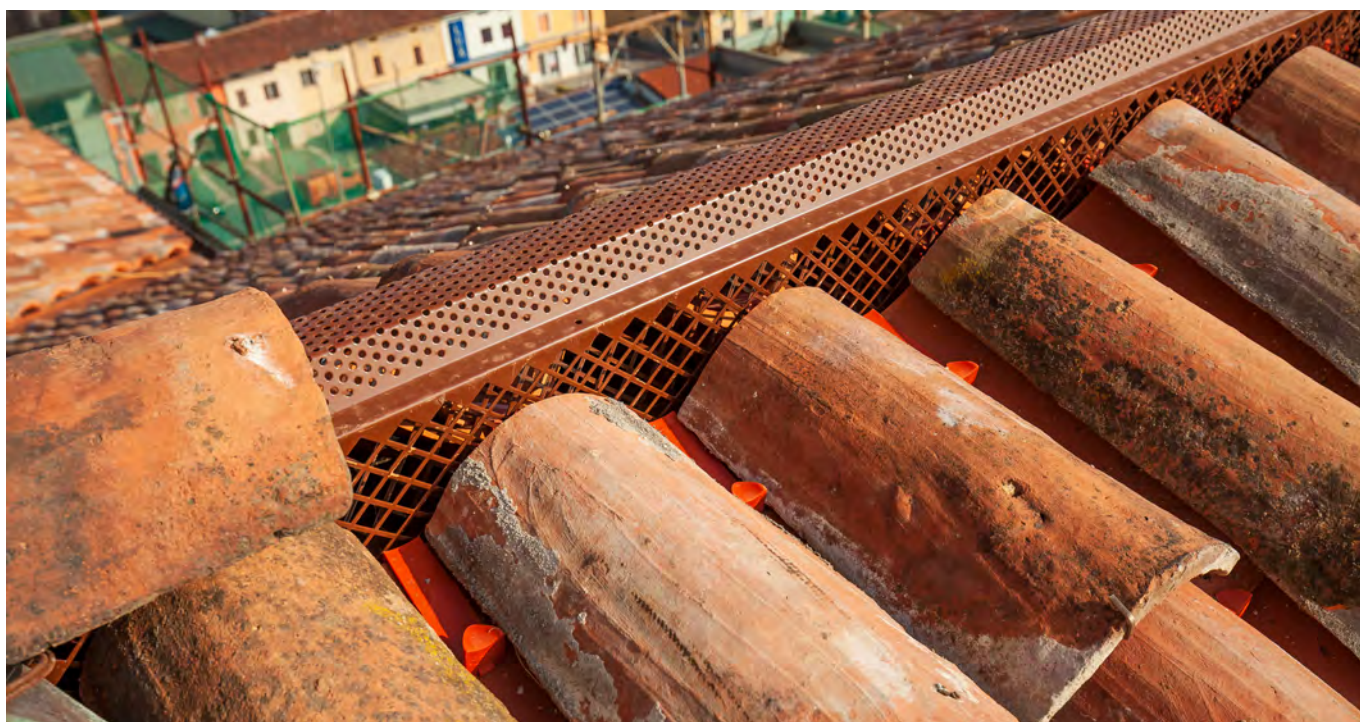
Il 7 Agosto 2019 sulla Chiesa Parrocchiale di Calcio si è abbattuta una tromba d'aria di forte intensità e sono stati numerosi i danni che hanno interessato la copertura del campanile, che è stata completamente divelta, parte dei rivestimenti in rame della cupola oltre a una generale rovina del manto di copertura in coppi e del sottostante assito. Le conseguenze sono state immediate, evidenziate dalle infiltrazioni sulle murature e sulle volte della chiesa, che hanno danneggiato ampie superfici e messo in pericolo gli elementi artistici dell'intero complesso. Al di là degli effetti della tromba d'aria andavano risolti anche problemi di fessurazioni e discontinuità del manto che permettevano ai volatili di insediarsi sotto la copertura con conseguente sporcizia anche sulle parti strutturali e ammaloramenti dei materiali.

Era quindi necessario intervenire in modo massivo sul manto di copertura ed è stato quindi deciso di effettuare valutazioni sullo stato delle strutture lignee portanti delle coperture.

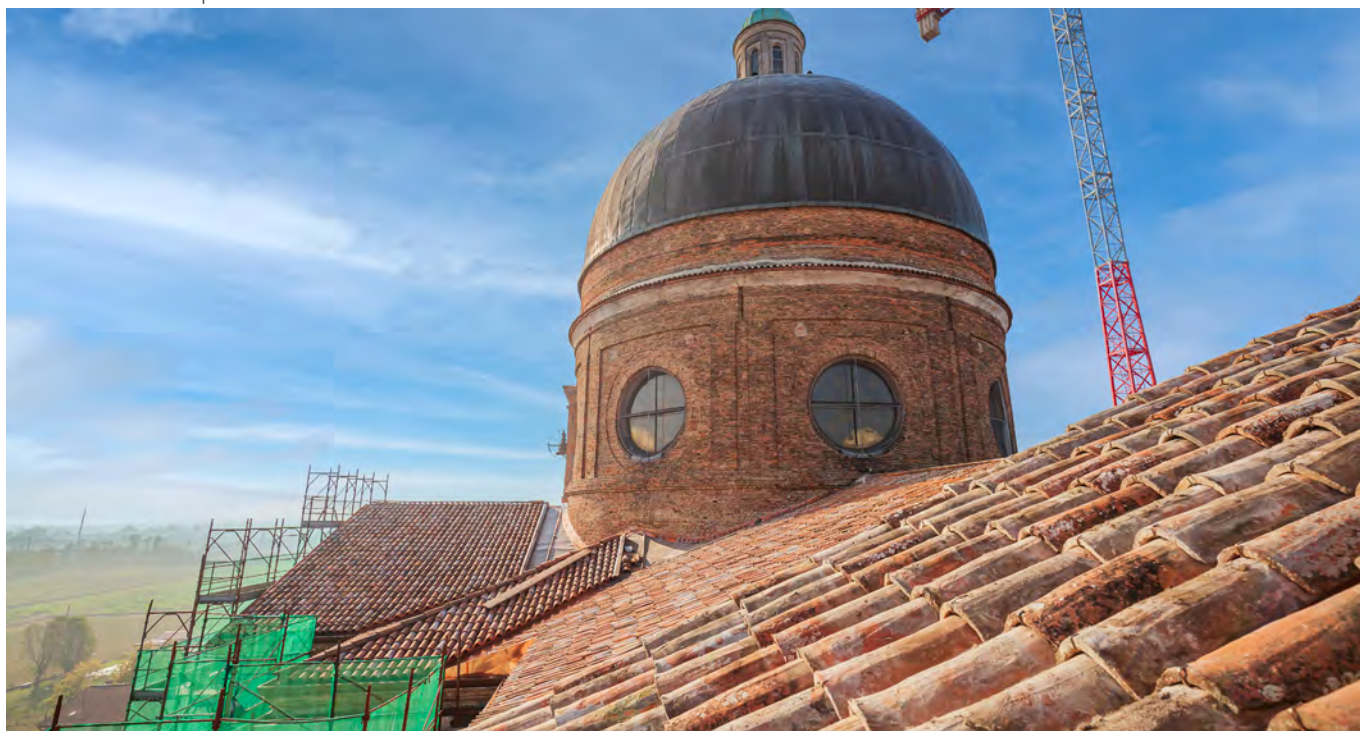
Dalle analisi effettuate risulta che dal punto di vista generale gli elementi lignei della copertura possiedono un buon grado di conservazione, ad esclusione di alcuni elementi puntuali che sono stati sostituiti con elementi della medesima geometria ed essenza dell’originaria.

Il degrado riguardava la struttura lignea secondaria, già oggetto di precedenti interventi di consolidamento, sulla quale sono state apportate numerose sostituzioni/integrazioni e anche alcune rotazioni e spostamenti dei travetti per ricostruire la sequenza corretta.

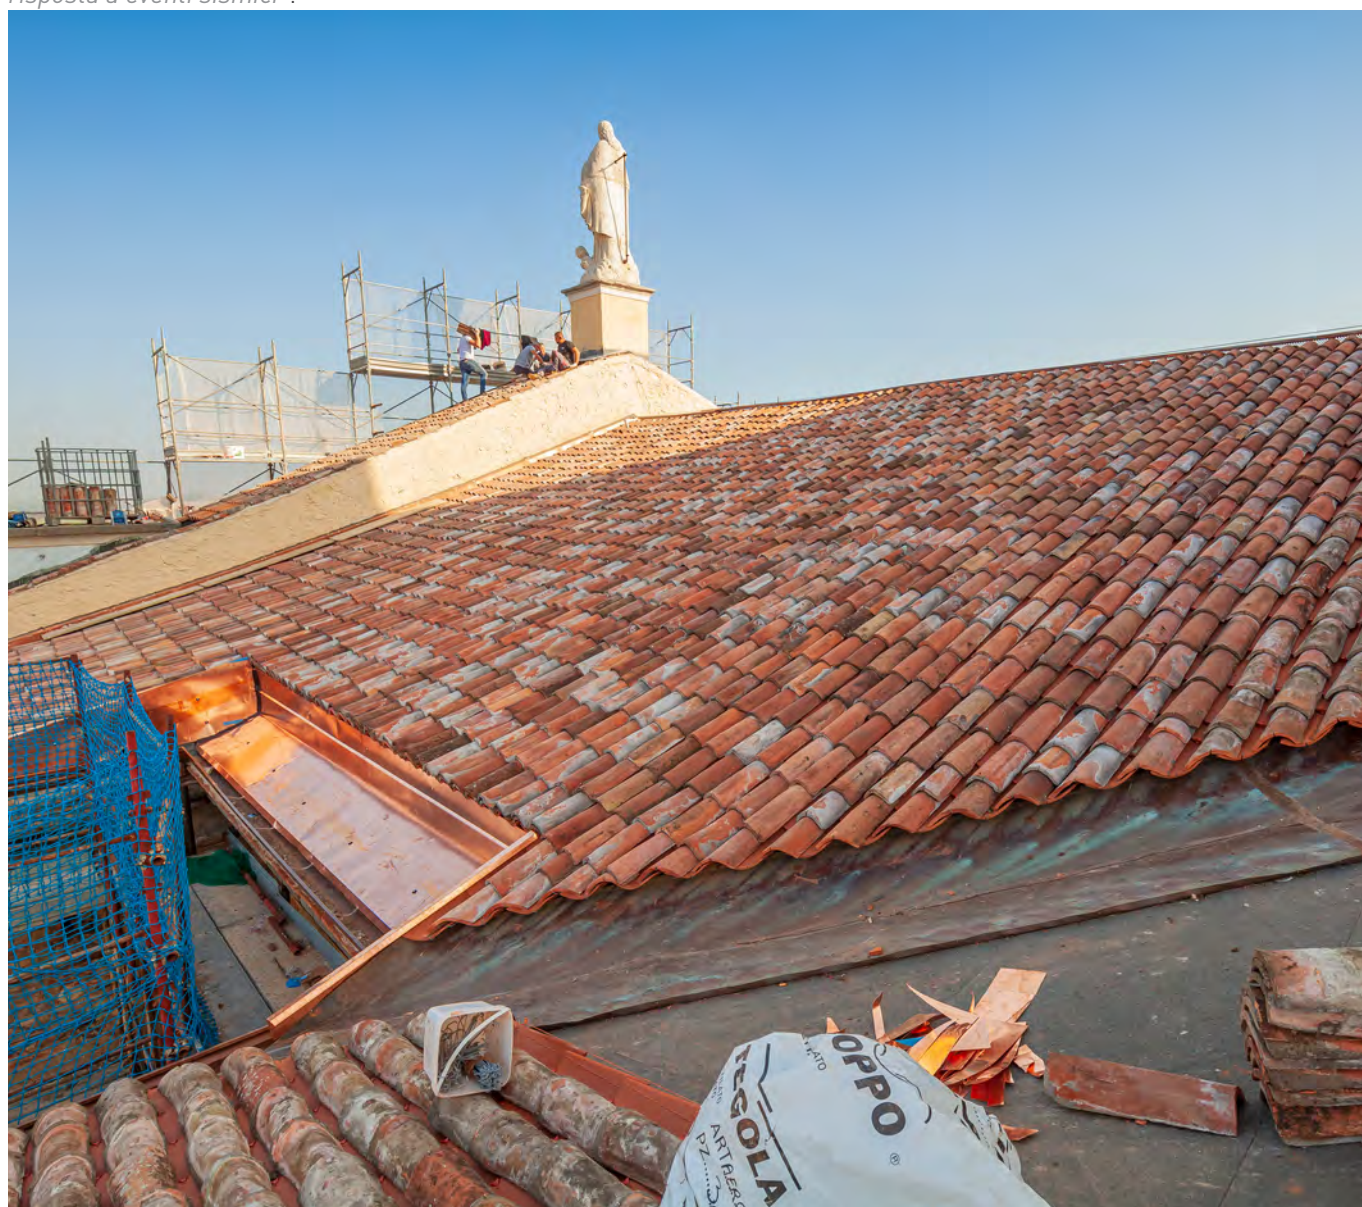
Prosegue l'**Arch. Barbera**: *“Per prima cosa abbiamo rimosso completamente il manto di copertura esistente composta da coppi in laterizio, lastre ondulate sottocoppo e assito. Dopo essere intervenuti sull'orditura secondaria, aver sostituito i travetti danneggiati e ammalorati, abbiamo posato un secondo assito ligneo di multistrato fenolico incrociato soprastante il primo, collegandoli tra loro mediante flange chiodate e collegamenti puntuali alle murature mediante spinottatura e ancoraggi. Per migliorare il vincolo degli spinotti e degli ancoraggi in corrispondenza degli appoggi in muratura è stato realizzato un nuovo cordolo in mattoni da rinforzare con malta a base di calce con interposta rete in fibra di vetro. Il consolidamento in acciaio sui punti critici ottenuto tramite barre, piatti e angolari ci lascia tranquilli per quanto riguarda la risposta a eventi sismici”.*

Sopra l'assito ligneo è stato posato il manto impermeabile rappresentato da una guaina minerale ardesiata, che definisce il supporto per l'impiego di **AERcoppo®** “Lo utilizzavo per la prima volta” – specifica l'**Arch. Gloria Barbera** – “ne sono venuta a conoscenza, come spesso accade, grazie al confronto con alcuni progettisti che l'avevano utilizzato in interventi simili. La soluzione classica con onduline non dava garanzie di durata nel tempo e poteva essere troppo vincolante considerando la geometria complessa della copertura. Abbiamo quindi pensato al sistema di AERtetto approfondendo le sue caratteristiche e constatando che ben potevano adeguarsi al meglio al nostro progetto”.

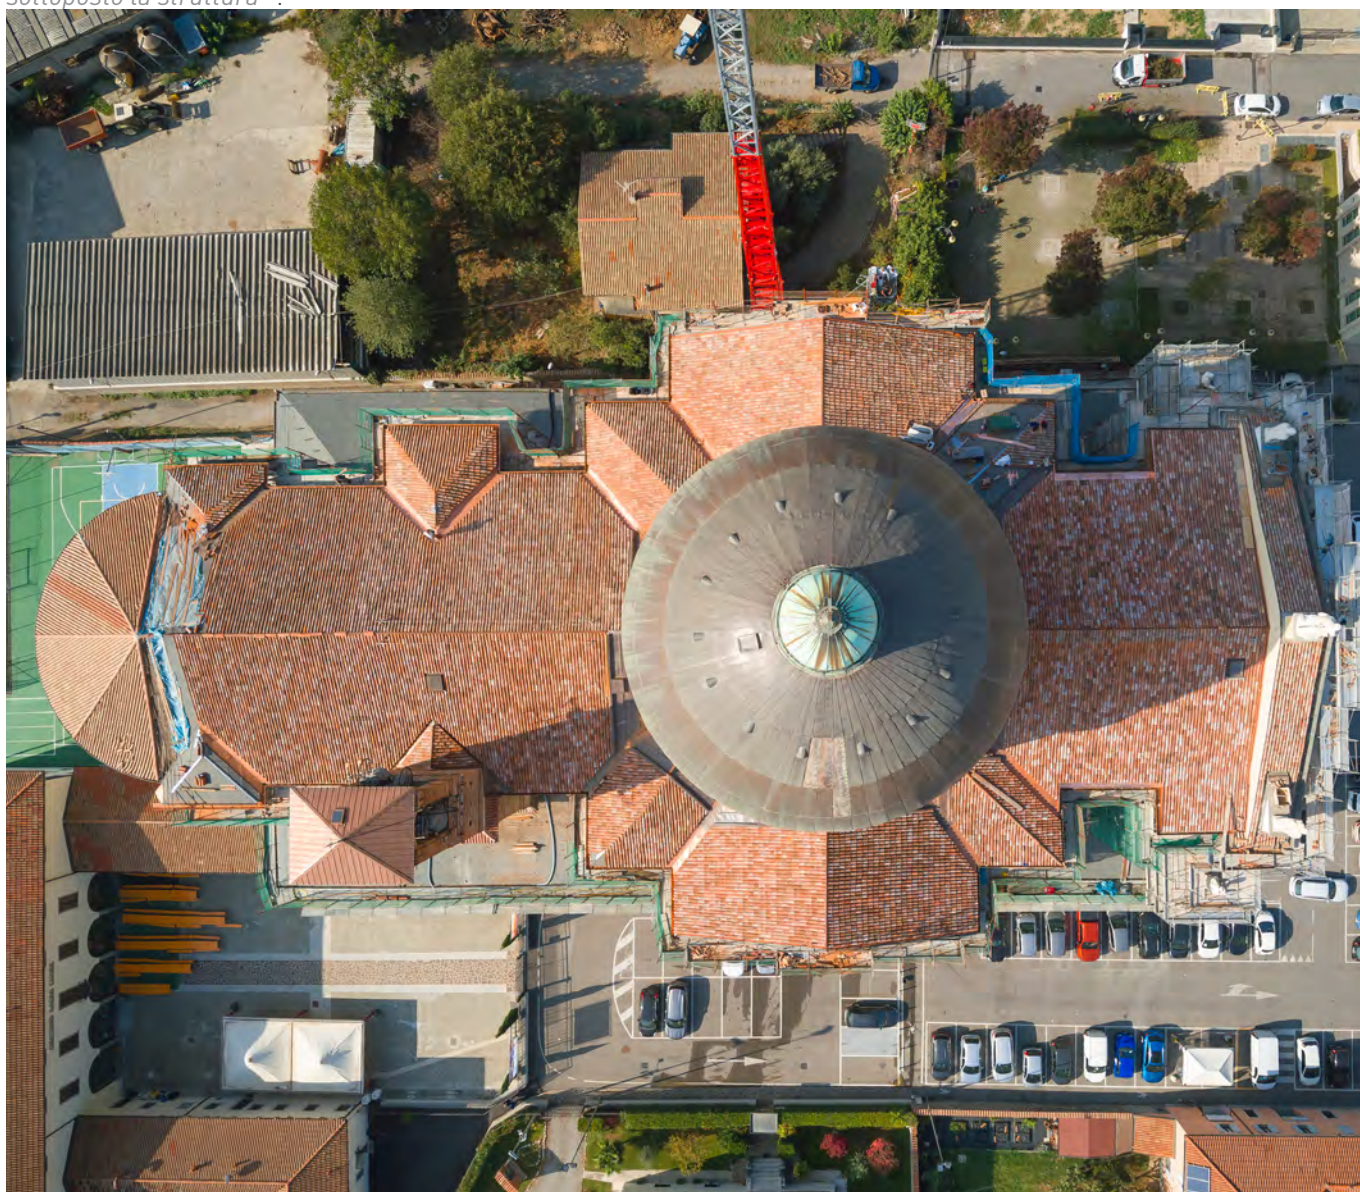
Nel dettaglio ce ne parla il **Geom. Loris Patelli** titolare dell'impresa Pato s.r.l. che ha eseguito i lavori: "Siamo partiti da una falda dritta e semplice per capire bene il sistema **AERcoppo®**, il suo impiego e l'utilizzo dei pezzi speciali. L'irregolarità della copertura necessitava particolare attenzione sui punti di collegamento, soprattutto in corrispondenza dell'attacco della cupola, sui compluvi e displuvi, ma siamo riusciti a mantenere un buon allineamento e a completare velocemente molti metri della copertura anche grazie agli elementi che ci sono stati messi a disposizione dall'azienda. Complessivamente molto siamo soddisfatti sia del manto, sia di tutti gli interventi di consolidamento ai quali abbiamo sottoposto la struttura".

Il manto di copertura è stato riposizionato, come avviene in questi casi, utilizzando coppi nuovi per il canale e coppi vecchi di coperta, così da preservare l'identità estetica del tetto originario fatto di colori e forme irregolari che si mixano conferendo valore e preservando la memoria.

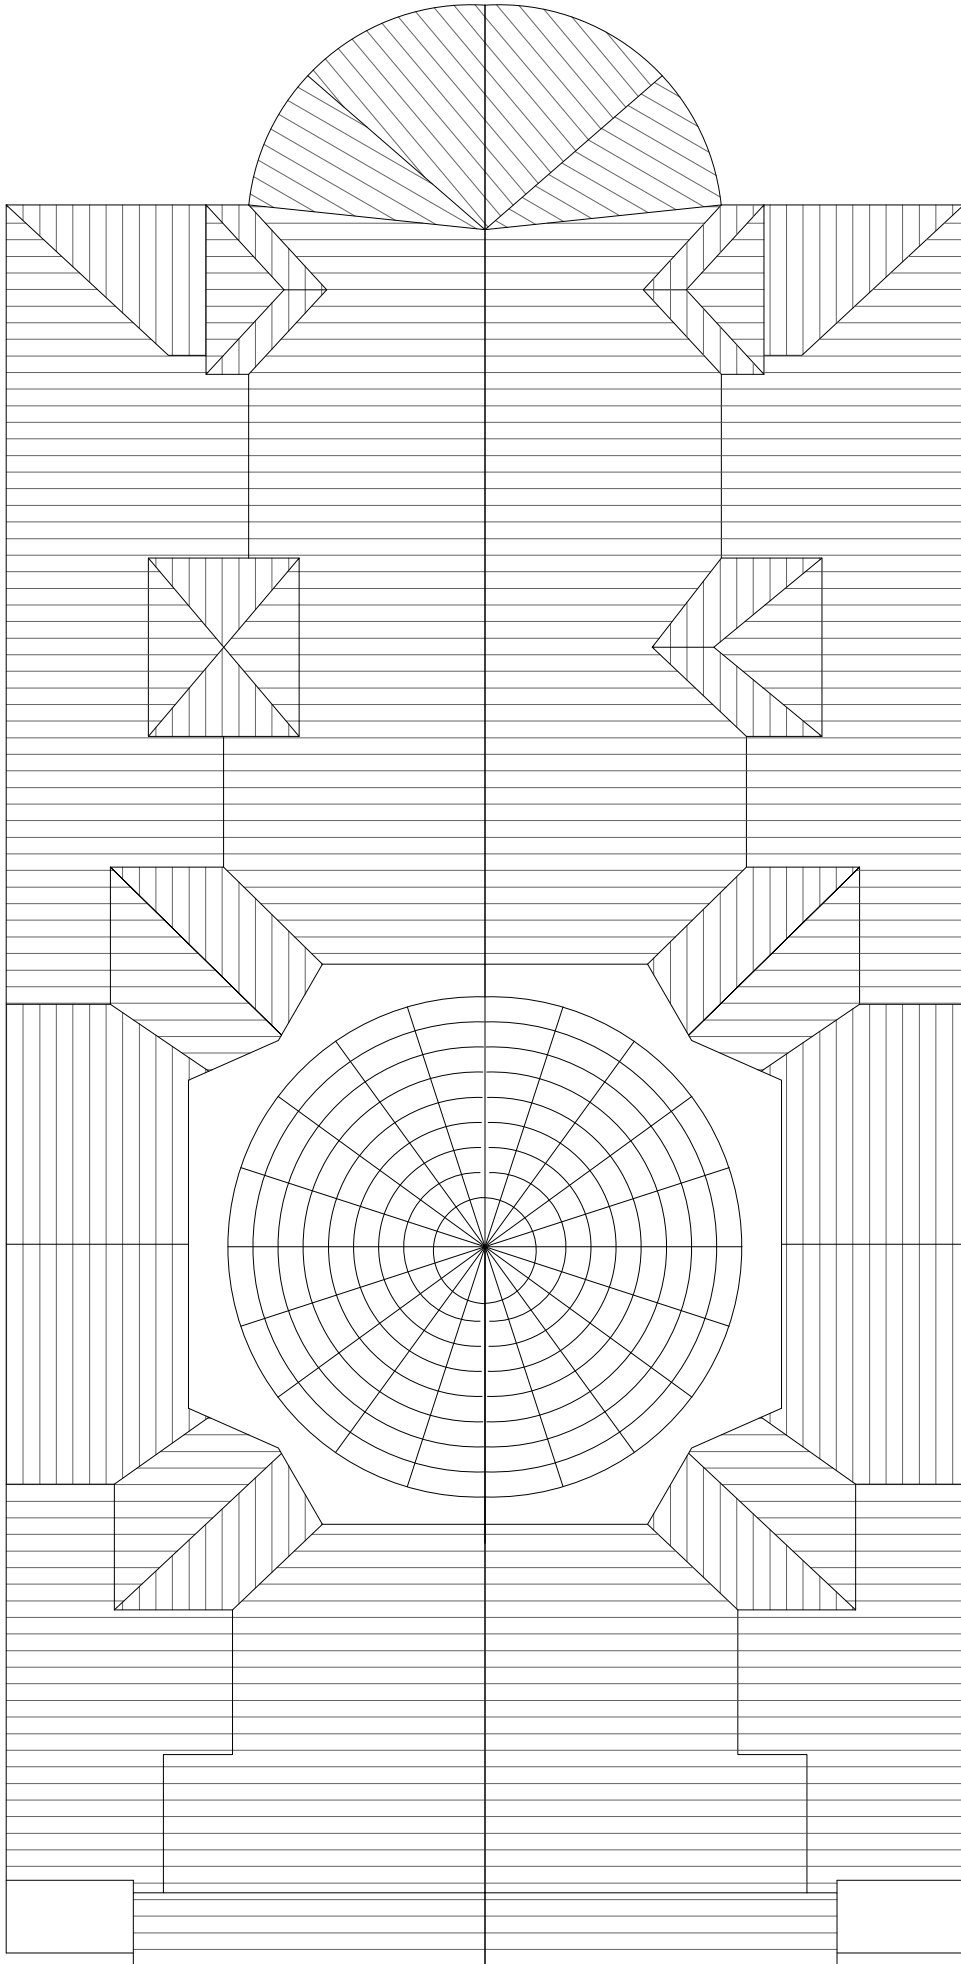
Pianta della copertura della Chiesa Arcipretale San Vittore Martire  
Calcio (BG)

- *superficie*: 2200 m<sup>2</sup>

- *pendenza*: 40%
