ATTRAVERSAMENTI PEDONALI

È ORA DI CAMBIARE!

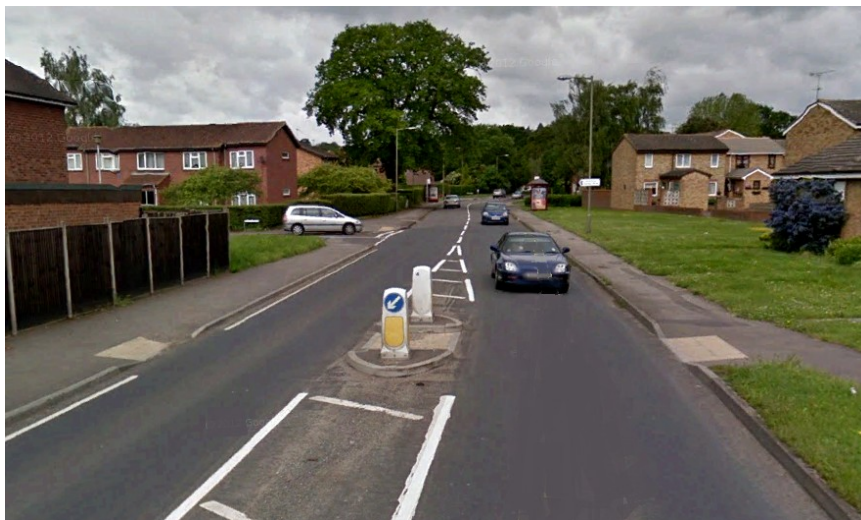
LONDRA (UK) Attraversamento pedonale su strada a due corsie con aiuola salvagente centrale e piazzole di attesa evidenziate sui marciapiedi.

non ci sono veicoli
in arrivo o se i vei-
coli si sono già
fermati spontanea-
mente. Le corsie
vengono separate
da un'aiuola salva-
gente che consente
di spezzare
l'attraversamento
pedonale della car-
reggiata in due fasi
distinte. In presen-
za di molto traffico
o nell'impossibilità
di inserire l'aiuola
salvagente, presso

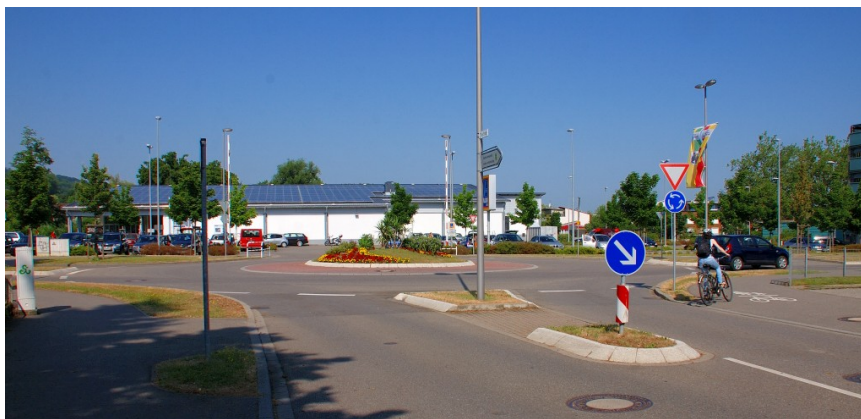
FRIBURGO (GE) Attraversamento ciclopedonale con
aiuola salvagente, presso una rotonda.
