**INTERVENTO REALIZZATO PER LIMITARE IL QUADRO FESSURATIVO NELLE MURATURE**

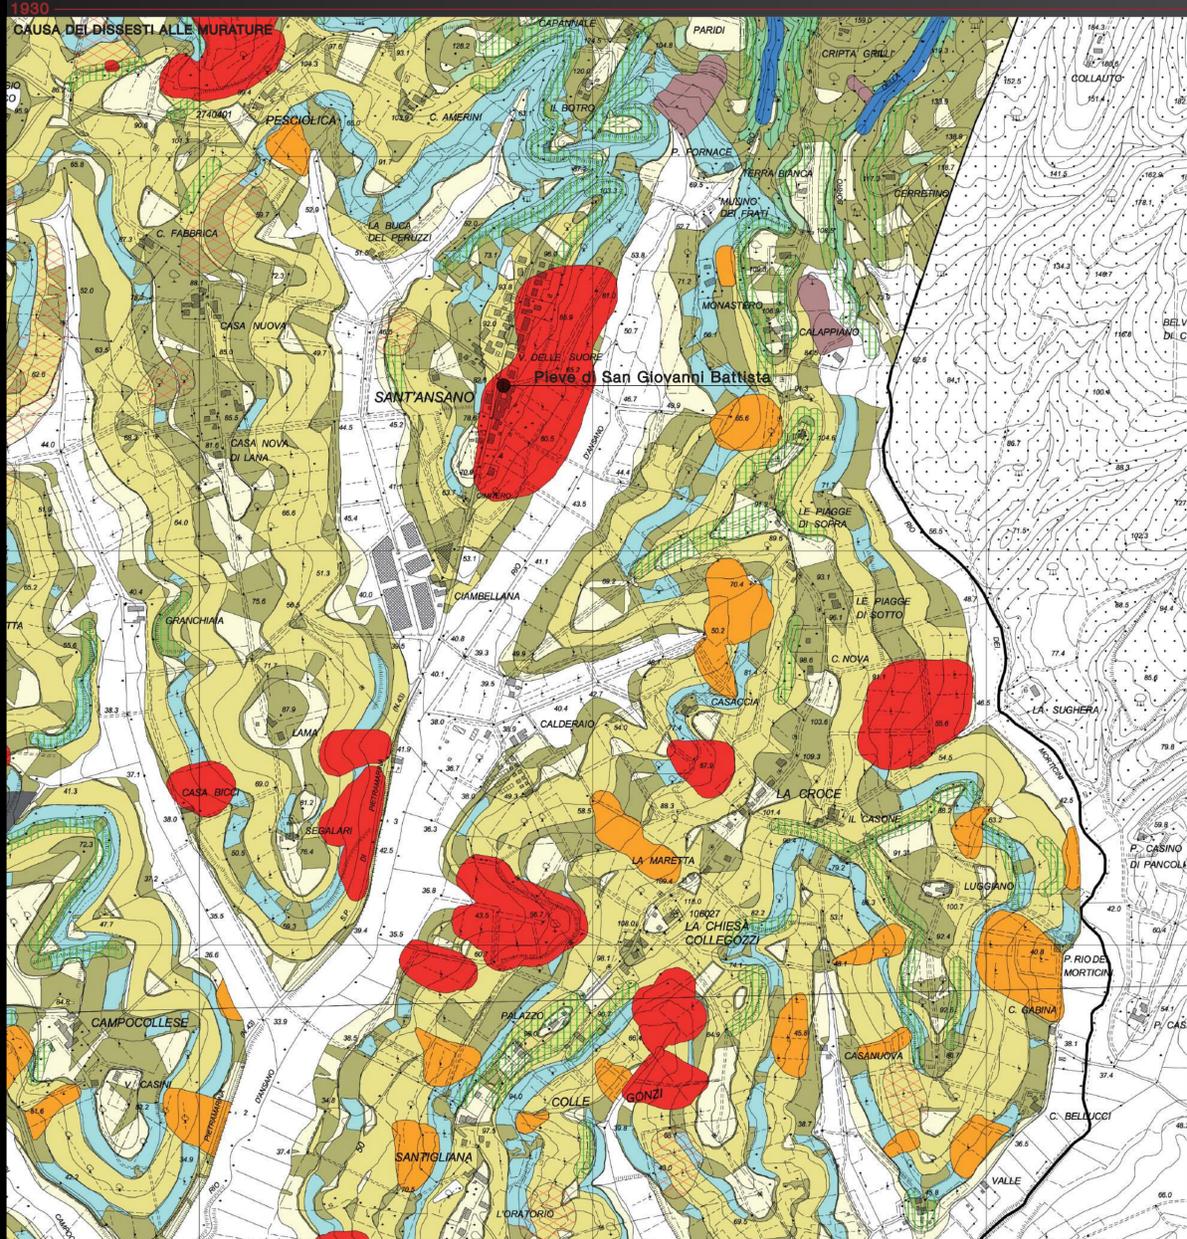
Dalla Carta geologica, estratta dal Piano Strutturale del Comune di Vinci, notiamo come la quasi totalità dell'abitato di Sant'Ansano in Greti, quindi anche la pieve oggetto di studio, sia interessato da un movimento franoso attivo di ampio sviluppo. Non sappiamo ad oggi, quando questi movimenti franosi siano iniziati, bensì questi fenomeni interessano l'edificio fin dal 1977, anno in cui vengono evidenziate le prime lesioni limitate al pavimento dell'abside. Attribuisco a questo movimento del terreno, la causa degli attuali dissesti delle murature della zona absidale della pieve, è da evidenziare il continuo sviluppo di questi fenomeni di degrado.

**Pericolosità geomorfologica**

- G4 - PERICOLOSITA' GEOMORFOLOGICA MOLTO ELEVATA
- area di frana attiva (con area di influenza di 20 metri)
- area soggetta a siflusso (con area di influenza di 20 metri)
- zona di scarpata attiva (con area di influenza di 20 metri)
- attivo in approfondimento per erosione di fondo

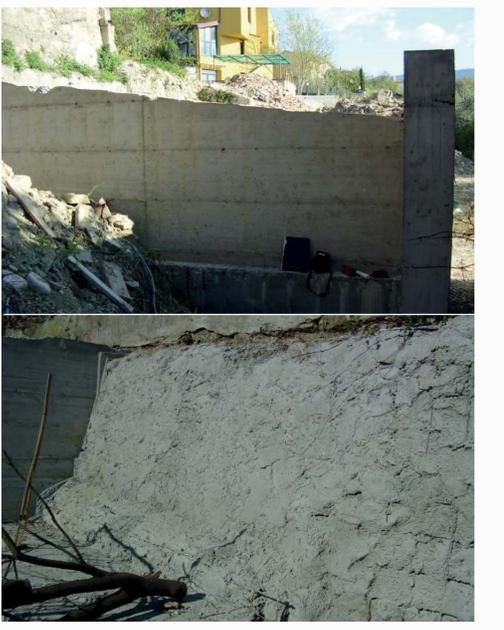
La genesi del quadro fessurativo nella zona absidale è da ricercarsi negli importanti problemi geomorfologici del terreno su cui si installano le fondazioni dell'abside. Per questo la Curia di Pistoia commissiona questo intervento che verrà realizzato nel 2005. Il Progetto realizzato dalla Soprintendenza dei Beni Culturali della provincia di Firenze prevede la costruzione di un muro in cemento armato nel quale sono stati inseriti n°21 micropali di diametro pari a 15 cm e lunghi 25 m, profondità alla quale, grazie ad una indagine geologica commissionata dalla curia, sono presenti strati di argille compatte, le quali garantiscono una sufficiente portata. Questa struttura, realizzata con le poche risorse a disposizione e con l'intenzione di tamponare il quadro fessurativo, è stata concepita per contenere lo scivolamento del terreno retrostante l'abside e viene completata da tre setti murari in calcestruzzo armato che la collegano alle fondazioni dell'abside.
