KLINKER E TESSERINE

Il rivestimento ceramico a piccoli elementi, tipico dell'edilizia del dopoguerra crea non pochi problemi: la diagnosi innanzitutto. Poi il ripristino parziale, che è opera abbastanza raffinata. Per evitare la brutalità e il costo della totale sostituzione.

Fabio Carria *

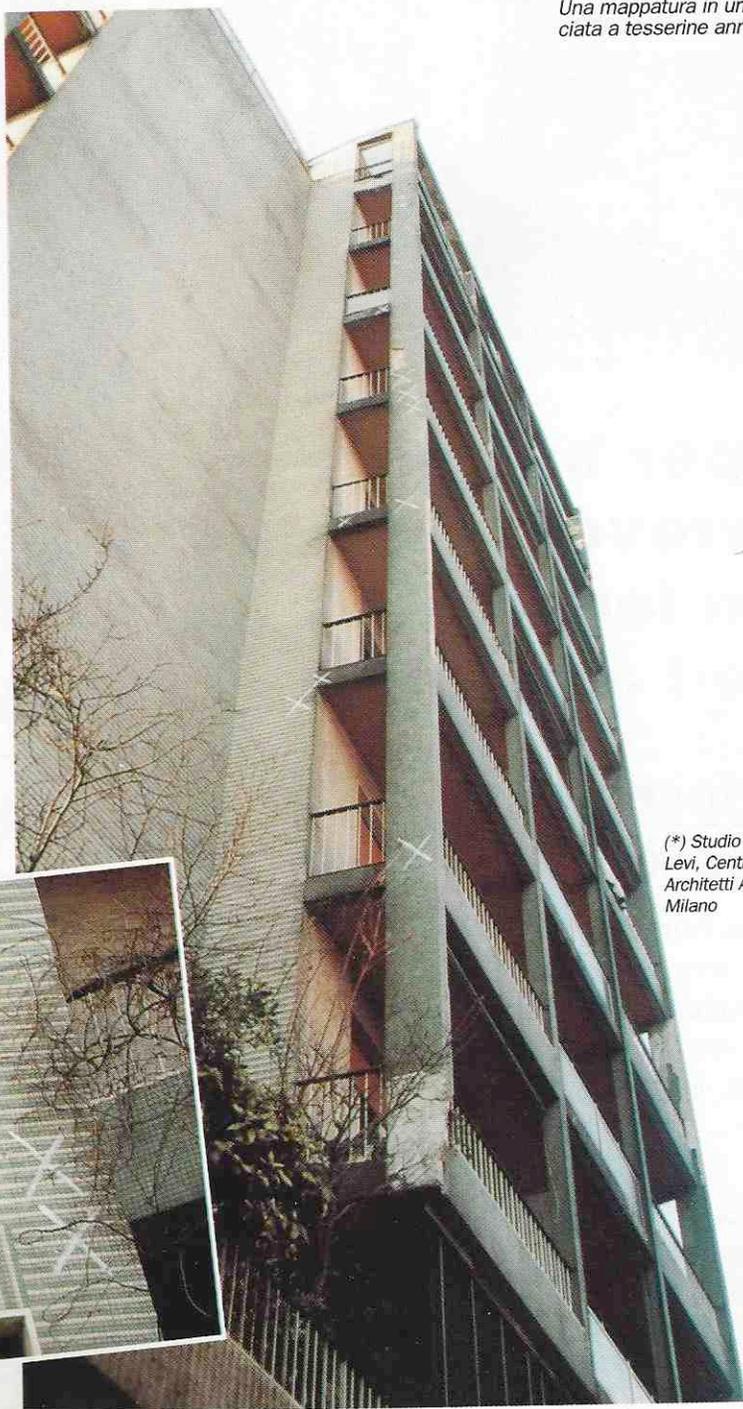
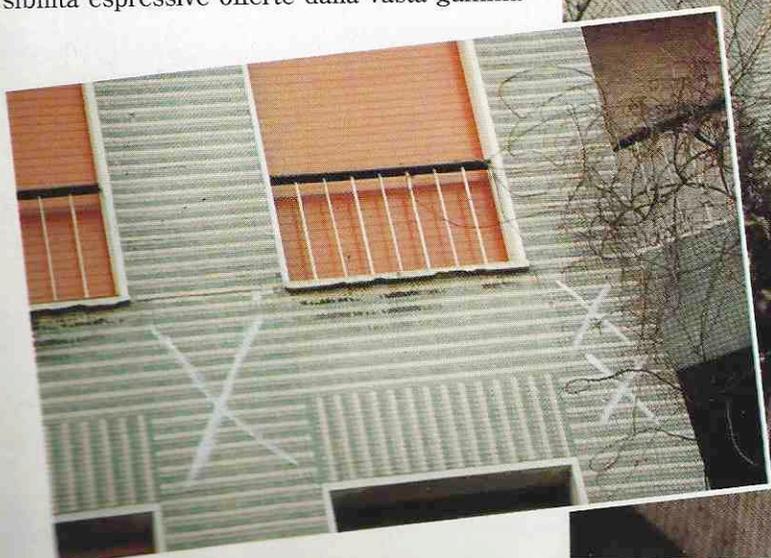
Una mappatura in una facciata a tesserine anni '60.

Il controllo e l'analisi del fenomeno di distacco si attua solitamente attraverso il procedimento della battitura manuale di tutta la facciata individuando le porzioni di rivestimento in fase di distacco o di futuro cedimento.

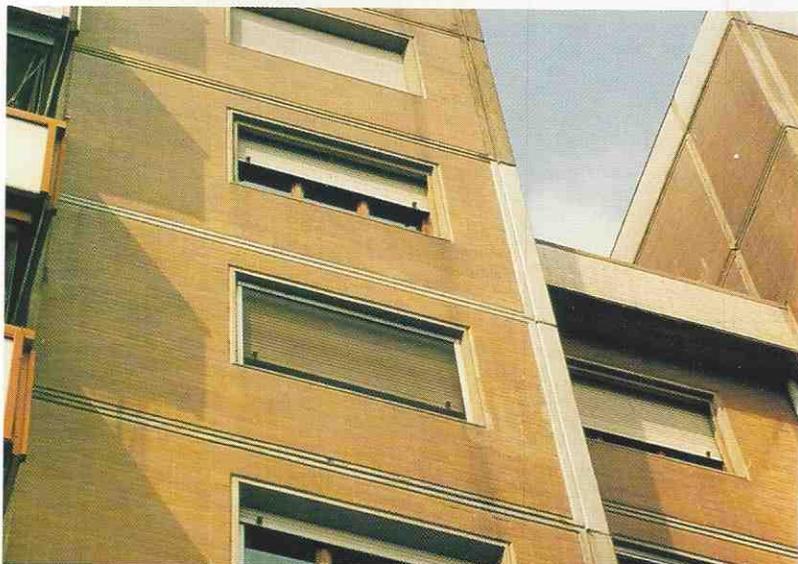
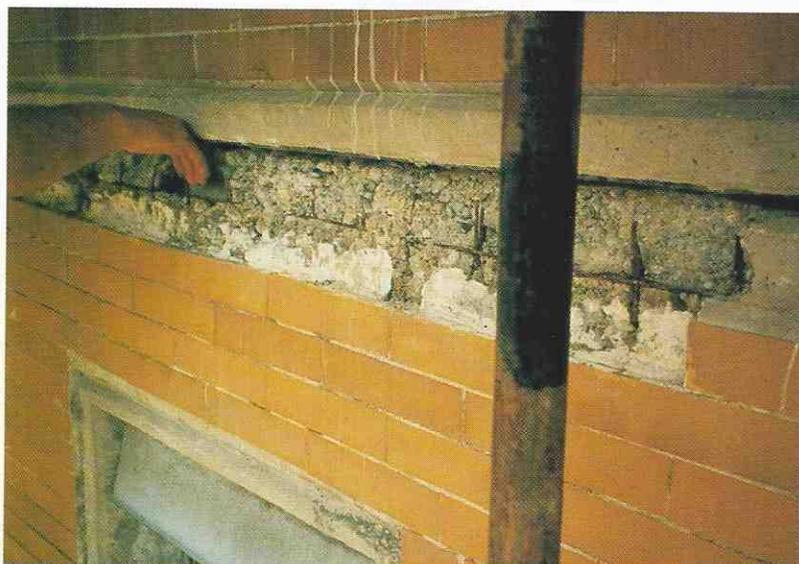
Facciata in klinker, con ripristino dei giunti.

Normalmente il ripristino di porzioni di rivestimento distaccate avviene in tre fasi: con il consolidamento della malta di allettamento del supporto mediante iniezioni, l'incollaggio degli elementi di rivestimento al supporto ed col rifacimento dei giunti.

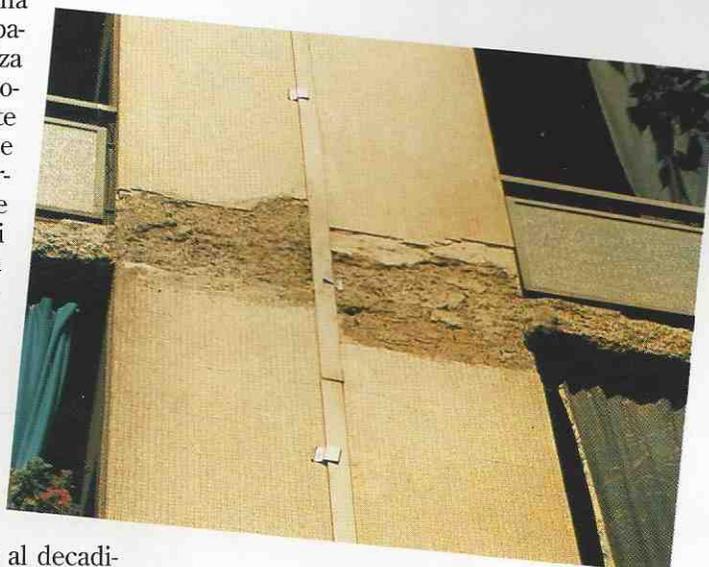
Degrado localizzato in corrispondenza dei solai.

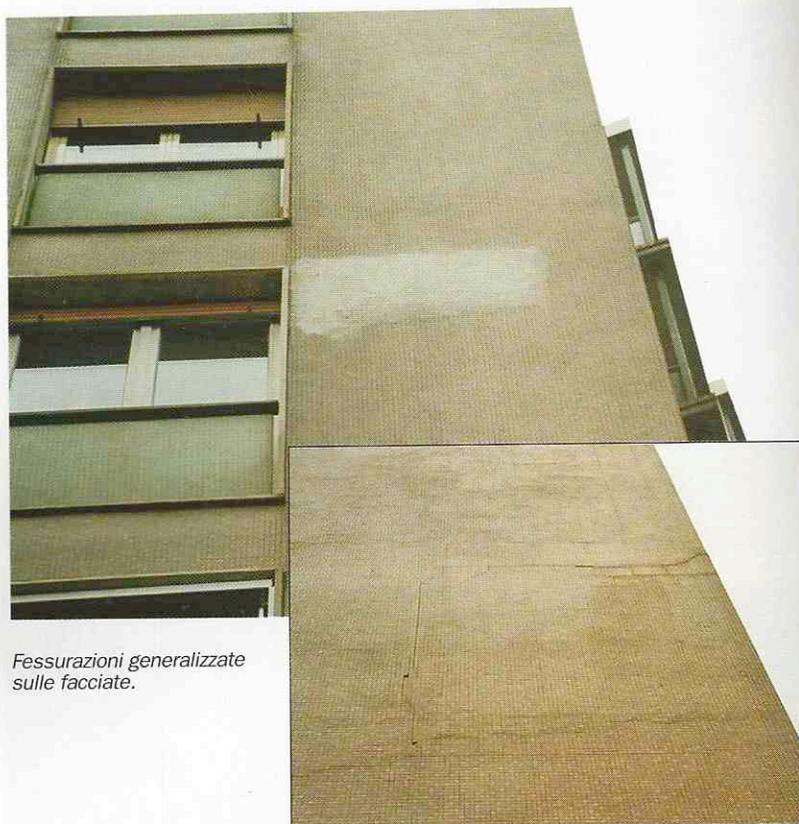
Fessurazioni generalizzate sulle facciate.

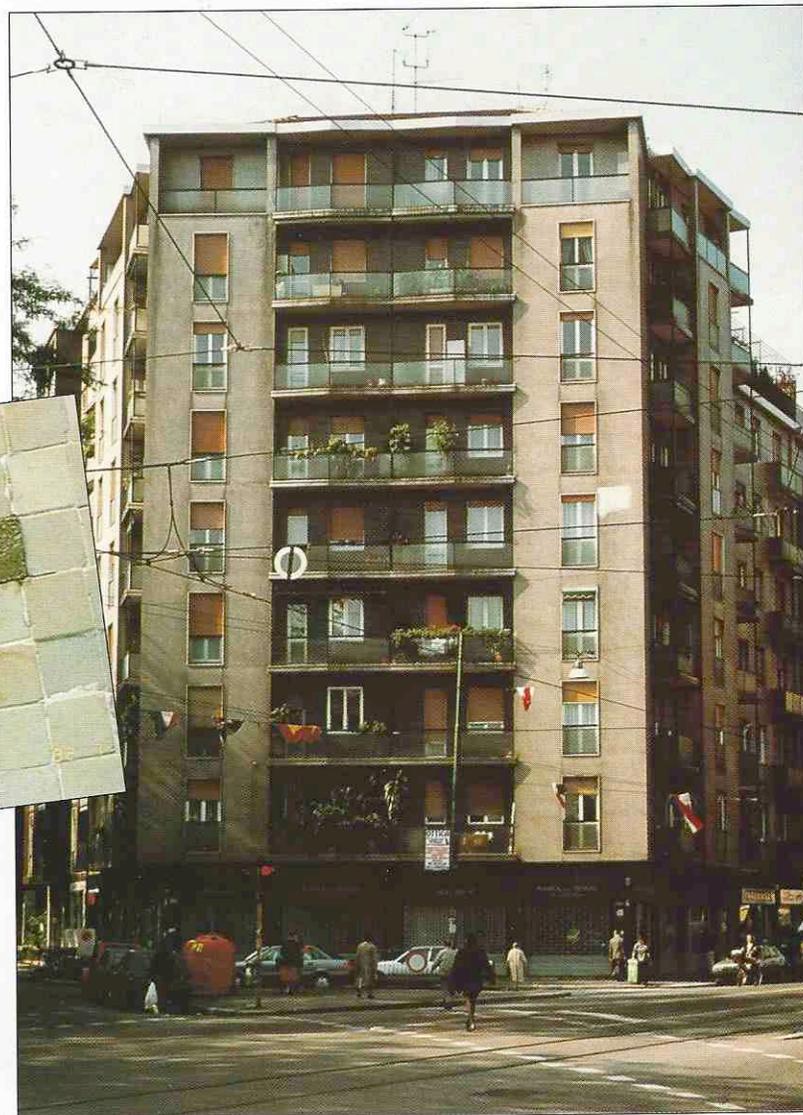
Al centro, a destra e sinistra, una proposta di ripristino elaborata al computer (Studio Carria, Levi, Centini).

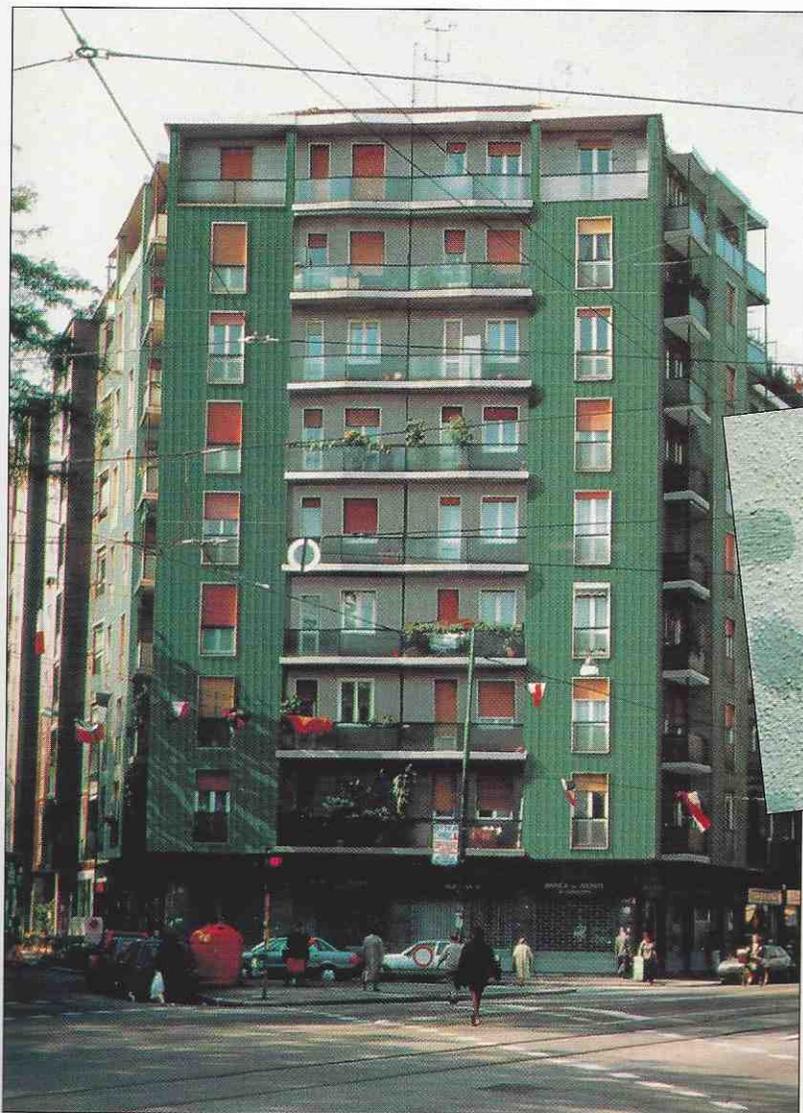
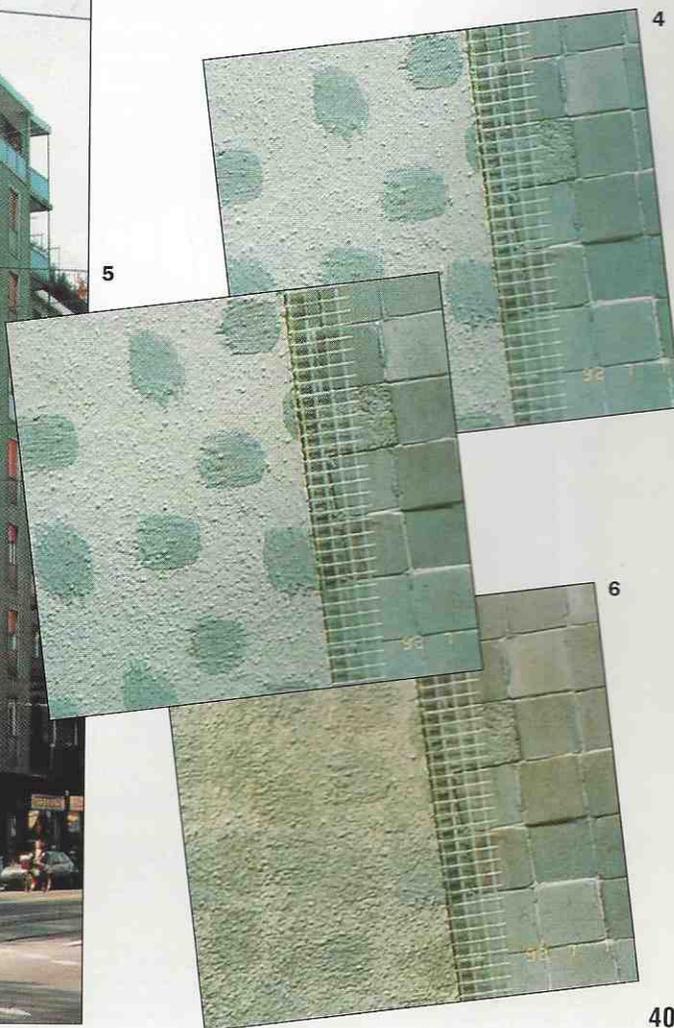
I dettagli in basso (a destra e sinistra) illustrano un ciclo di sovrapposizione di un intonaco a un rivestimento in tesserine.

- 1 - Le tesserine prima dell'intervento
- 2 - Stuccatura e pulitura
- 3 - Stesura di fibrominerali con rete di fibra di vetro
- 4 - Prima e seconda mano di silicato
- 5 - Prima macchiatura
- 6 - Seconda macchiatura (Impresa Belluschi, D.L., Giuliano Buiatti, ripreso da "Recuperare").

- pulitura del rivestimento esistente con asportazione di ciò che si distacca e rimozione dello stucco ammalorato dei giunti;
- riempimento dei vuoti che si sono creati con malta bastarda applicata a due riprese;
- applicazione di uno strato di collante a base di resine acriliche con interposta rete di fibra di vetro specifica per cementi che garantisce la stabilità dimensionale del trattamento e fornisce la planarità alla finitura;
- applicazione di uno strato ad intonaco a seconda delle scelte progettuali sia esso colorato direttamente o non, a base di silicati oppure di altro tipo. Successivamente si passerà alla tinteggiatura ed eventualmente a trattamenti idrorepellenti.
