<b>PALAZZO MASPERO</b> Corso Vittorio Emanuele II n.74	<b>LAVORI DI RESTAURO DELLE FACCIATE SUI CORSI VITTORIO EMANUELE II E RE UMBERTO</b>		
	Elaborato 01	Data 15/10/2022	Titolo Relazione tecnica finale

## 1 RELAZIONE TECNICA FINALE

Oggetto della presente relazione è **Palazzo Maspero** sito a Torino in corso Vittorio Emanuele II n. 74, l'edificio è ad angolo per cui prospetta su corso Vittorio Emanuele II e corso Re Umberto.

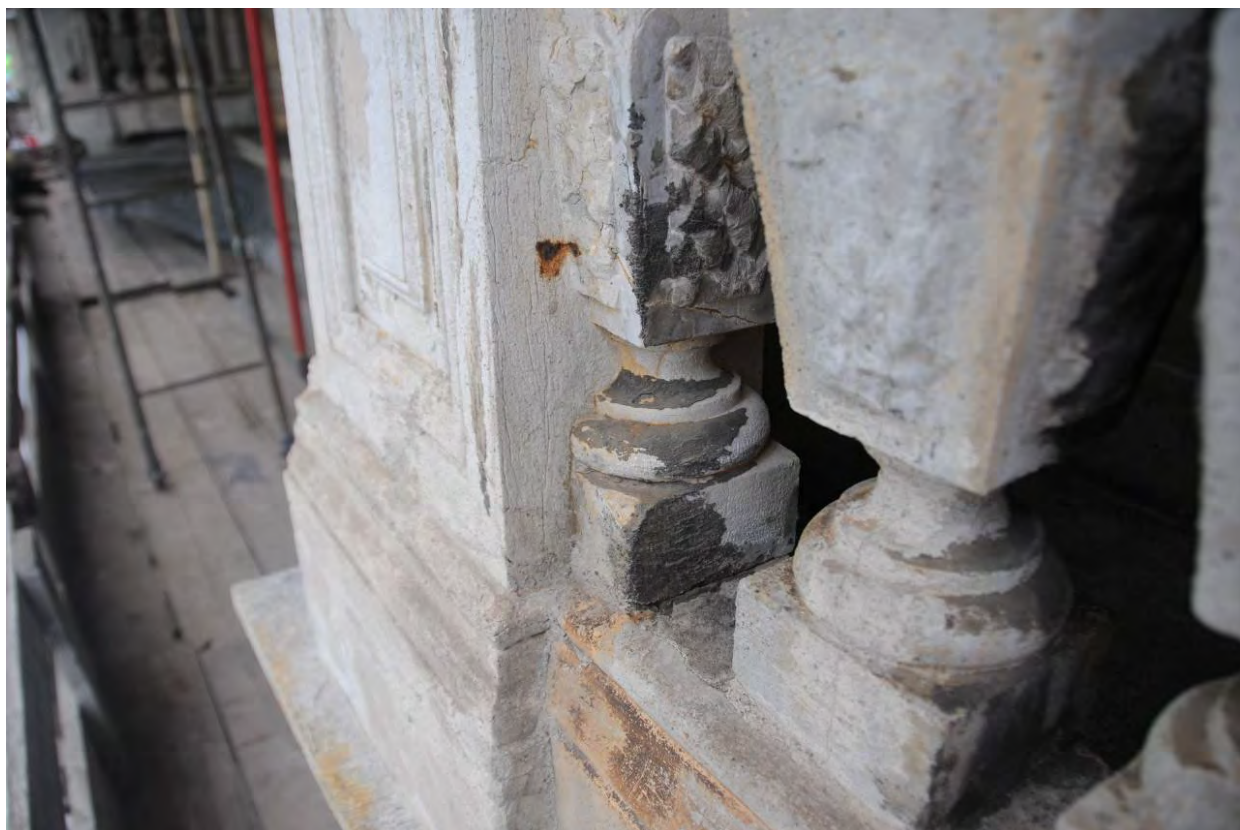
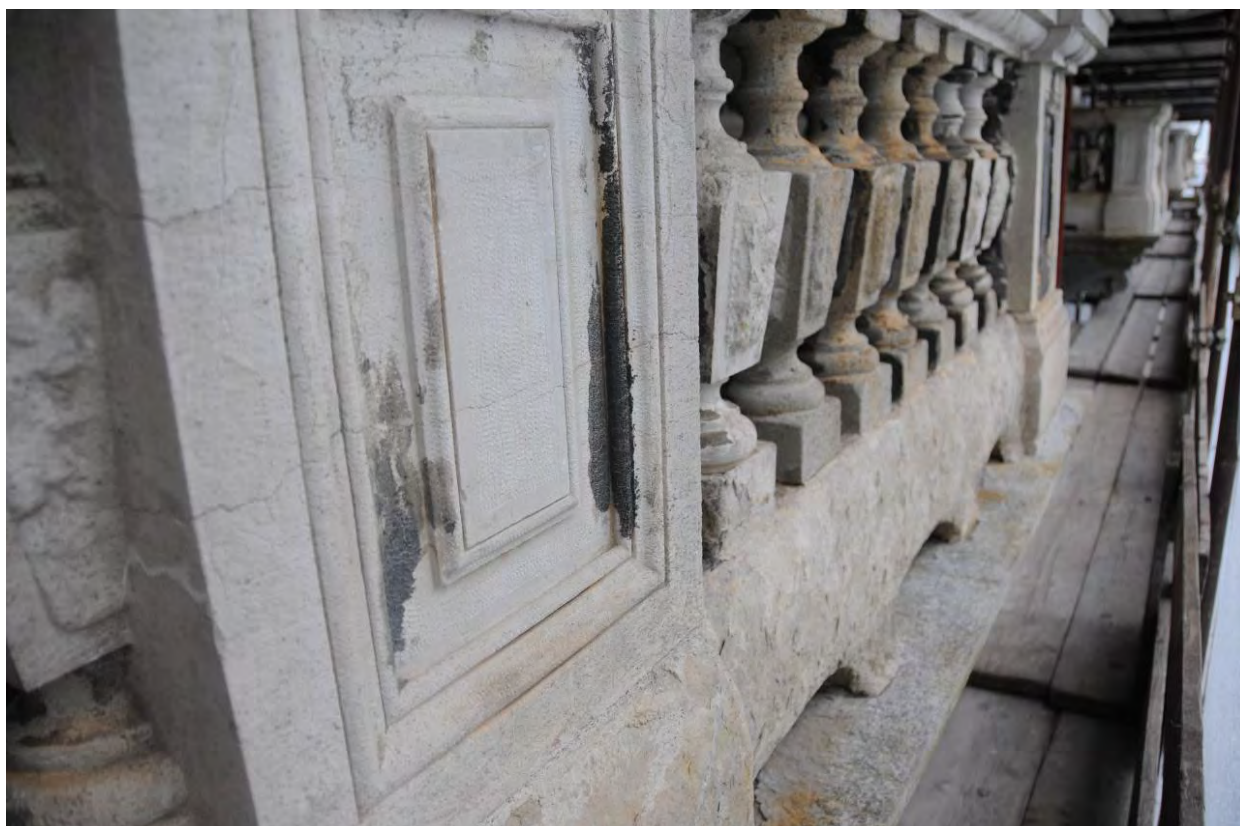
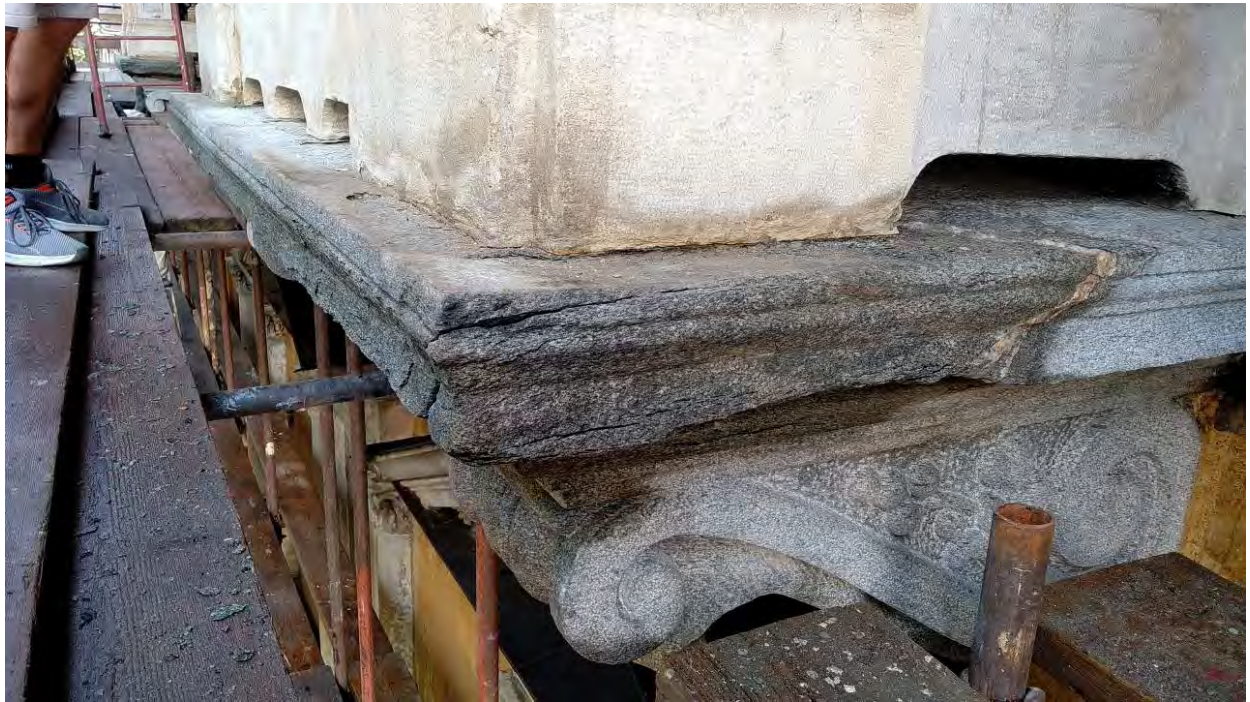
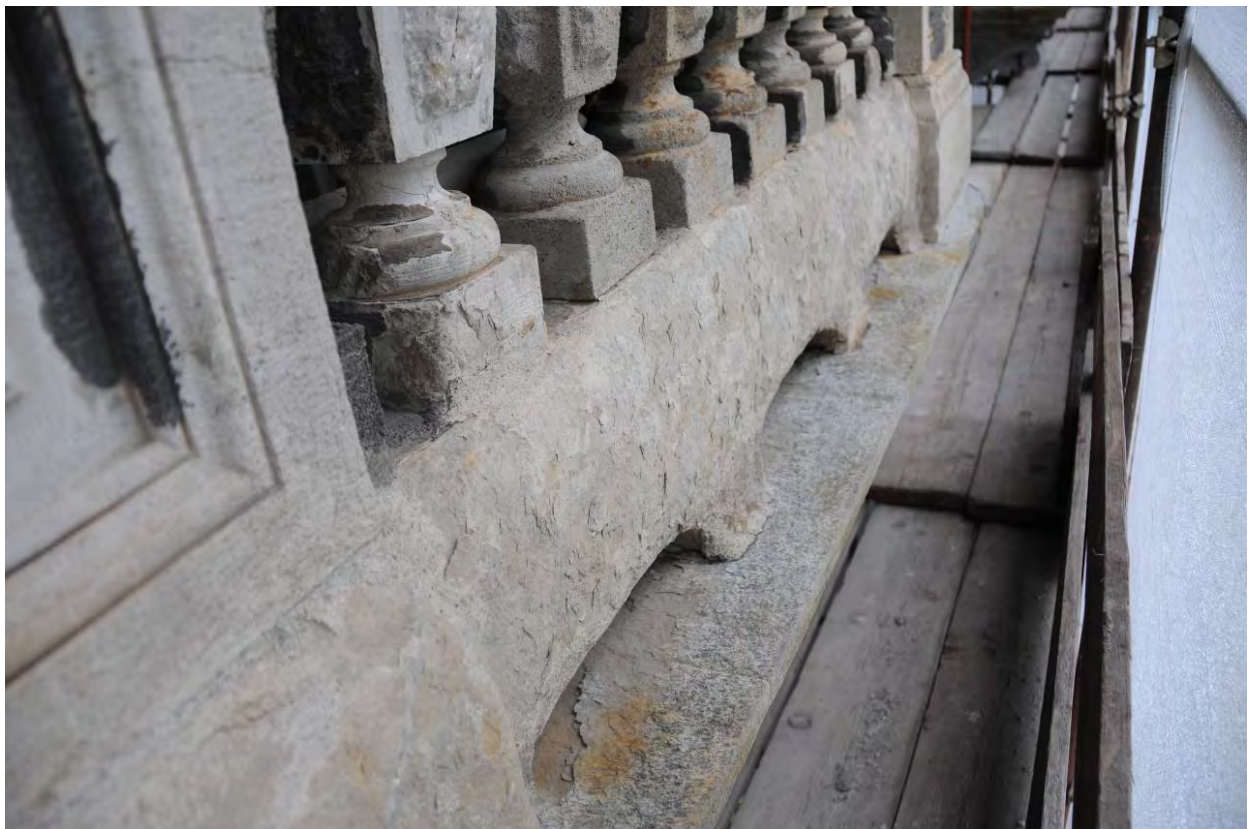
Le superfici in pietra presentavano depositi incoerenti e coerenti, alcuni fenomeni di scagliatura dei primi millimetri di superficie, disgregazione, ridotte fessure e piccole porzioni e/o elementi mancanti.

Molti balaustrini delle balaustre dei balconi su corso Vittorio Emanuele II nel tempo sono stati sostituiti con copie in cemento, queste sono state conservate e trattate con la stessa metodologia adoperata per gli stessi elementi in pietra. Le parti mancanti degli

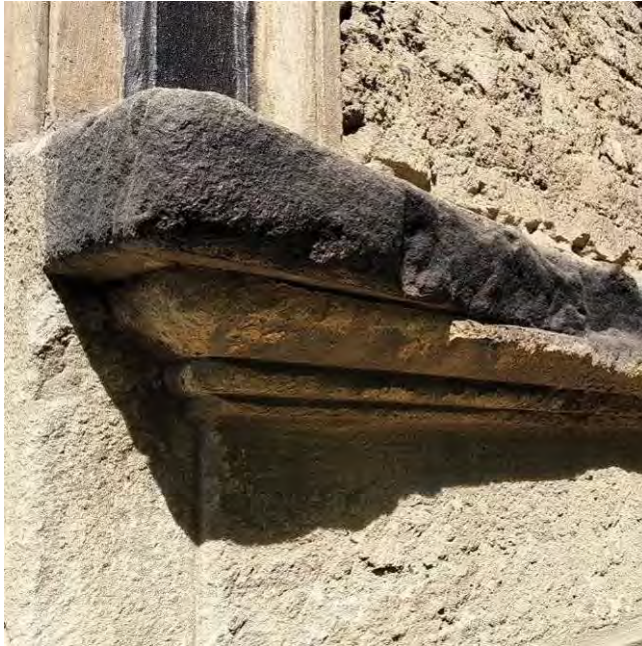
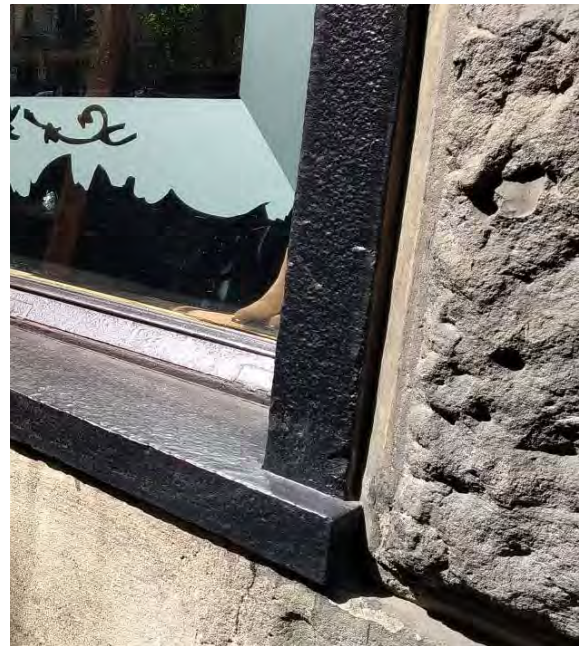
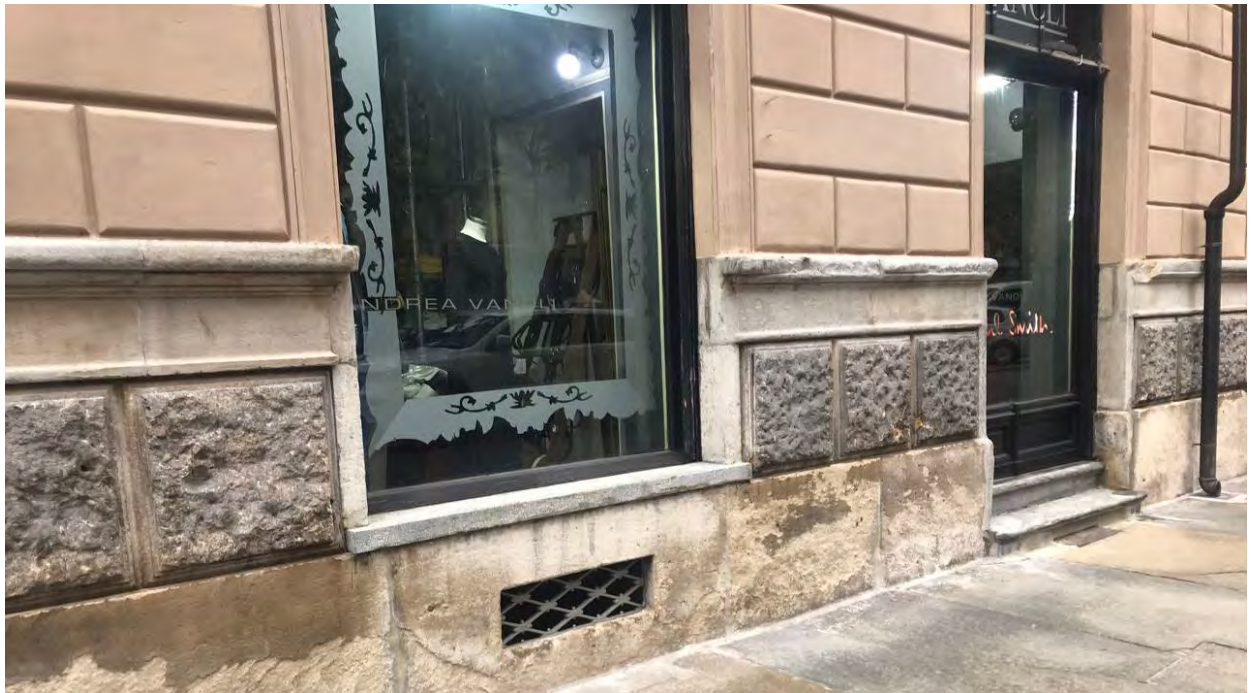
Sul prospetto di corso Vittorio Emanuele erano presenti sulla cornice in serizzo che corre all'altezza della zoccolatura, sui davanzali e sugli stipiti di alcune vetrine dei negozi, **macchie di vernice** nera di natura antropica.

Per la rimozione di tale vernice si è proceduto con una microsabbatura di precisione poiché l'impiego dello sverniciatore non ha dato risultati accettabili.

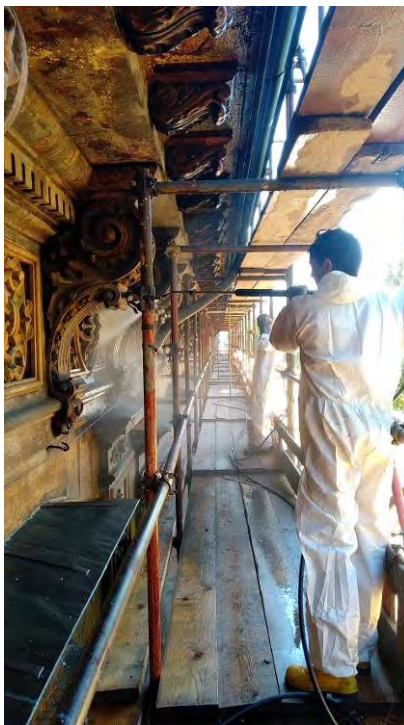
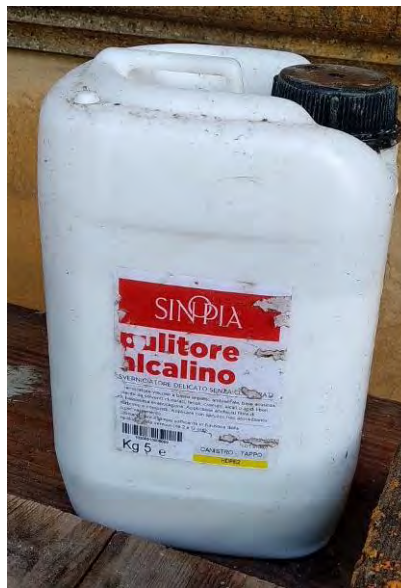
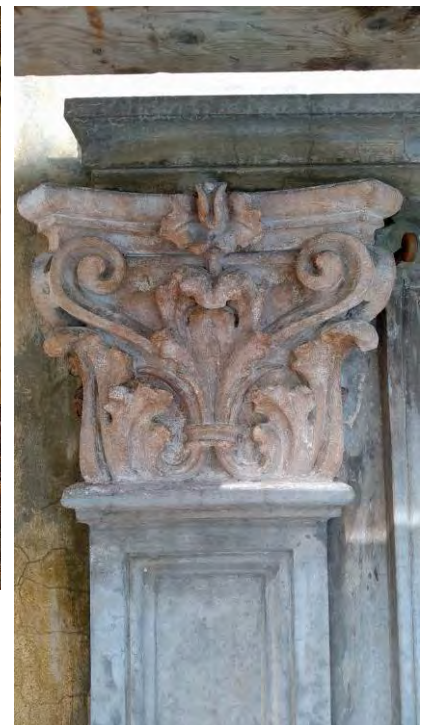
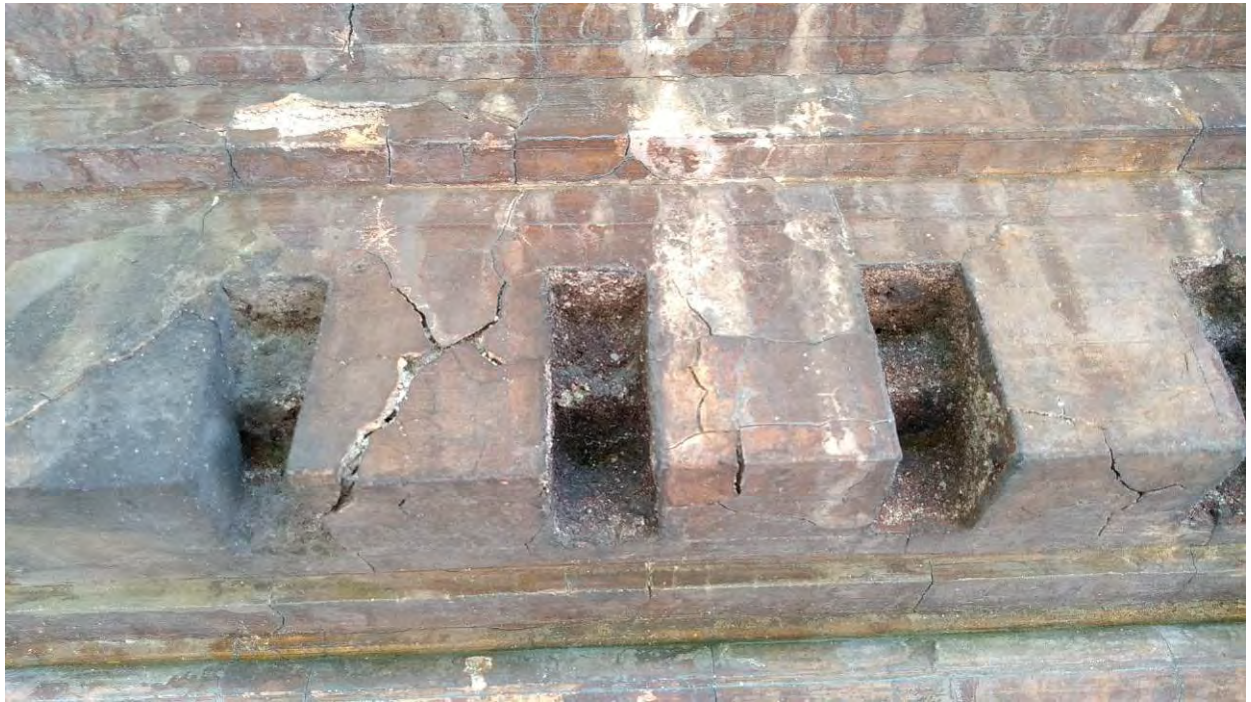
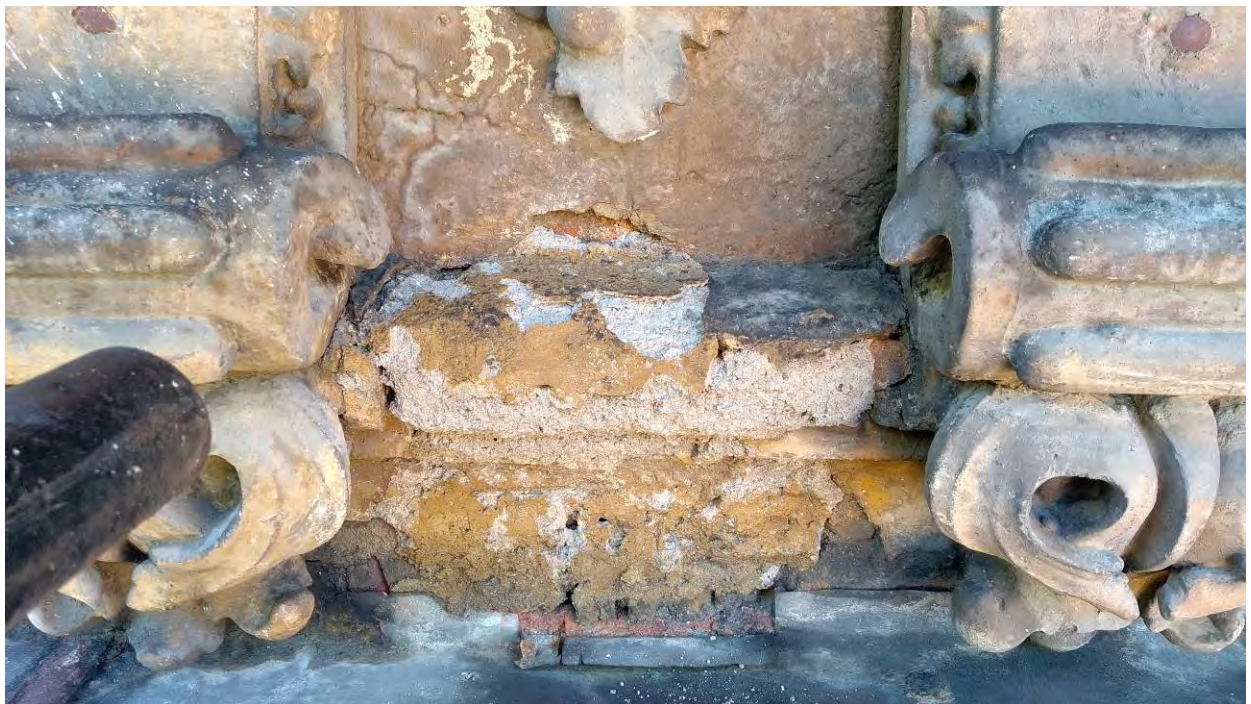
La pulitura, dove necessario, è stata accompagnata da una leggera bruschinatura con spazzola di saggina. Anche l'intervento sul cornicione ha richiesto molta attenzione per i consistenti depositi presenti e per le piccole mancanze della tinta antica dove lo strato sottostante della malta appariva disgregata.

L'intervento, come per la superficie in pietra, è stato preceduto da un accurato lavaggio con idropulitrice, dall'alto verso il basso, impiegando acqua calda ed eseguendo due cicli successivi sull'intera superficie. Per la rimozione dei depositi maggiormente tenaci presenti nei sottosquadri, soprattutto del cornicione, è stato impiegato un detergente, nello specifico un pulitore alcalino della ditta Sinopia S.a.s.<sup>8</sup> capace di rimuovere le patine di sporco particolarmente difficile come residui carboniosi. I leggeri sbiancamenti emersi su alcuni elementi decorativi, sono stati trattati con una successiva pulitura ad acqua.

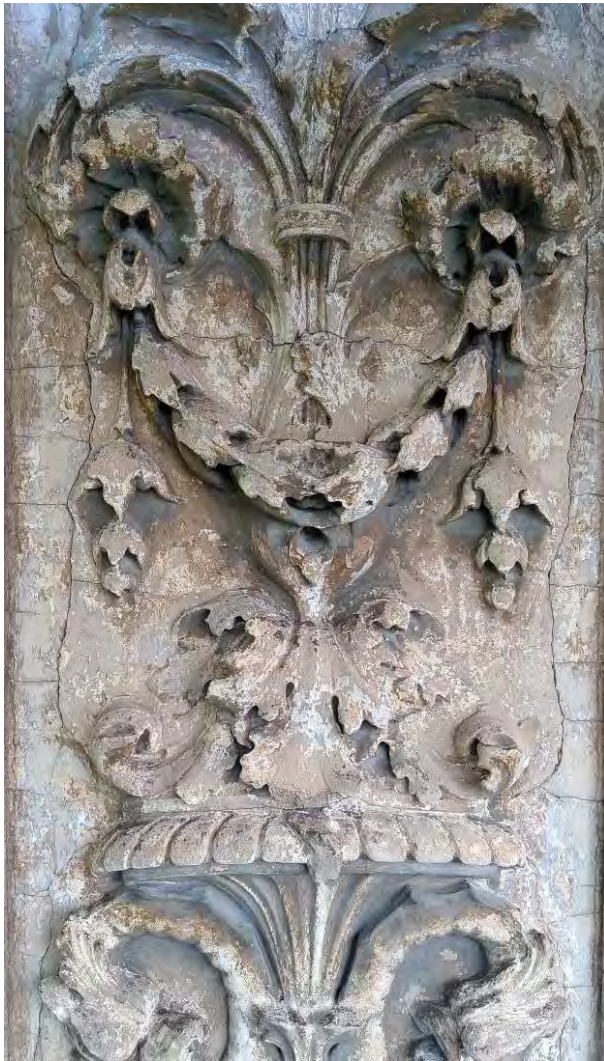
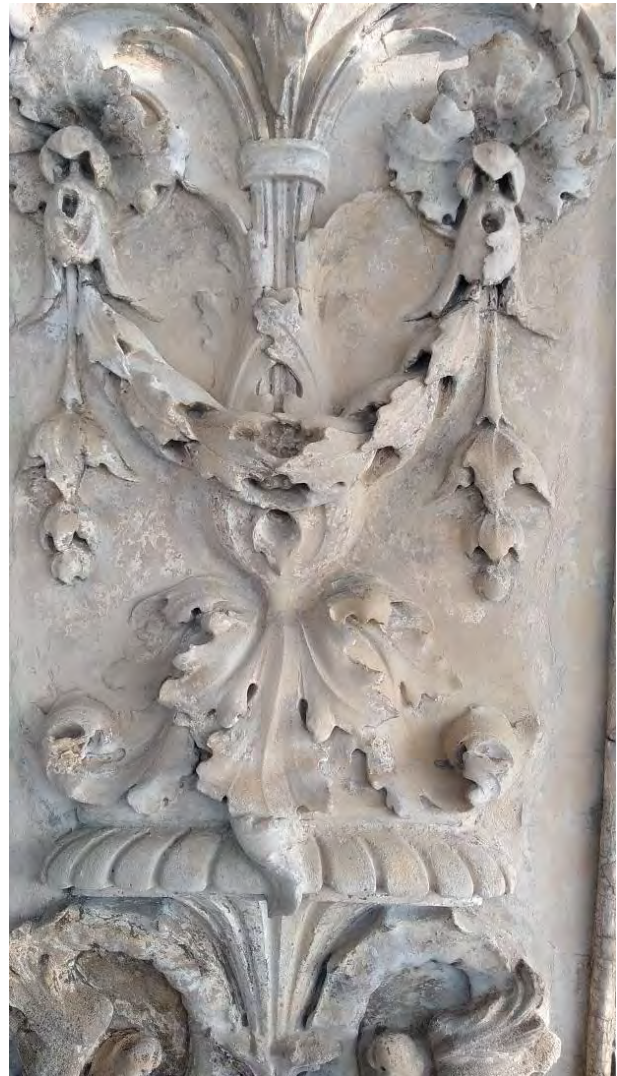
L'immagine a sinistra, di quelle sopra riportate, raffigura un campione della superficie della parasta, pulita e stuccata.

Particolare attenzione ha richiesto la rimozione dei depositi coerenti dalle paraste per il complesso modellato presente; al fine di rimuovere i depositi maggiormente scuri si è proceduto con il bisturi e il vibroincisore con punte abrasive morbide che hanno consentito di trattare solo le zone interessate, modulando la pulitura di volta in volta grazie alla sensibilità della restauratrice.

Al fine di non intaccare irreversibilmente la superficie originale, è stata accettata la permanenza di leggeri scurimenti che sono stati successivamente corretti con la stesura della tinta ai silicati impiegata come base, come meglio descritto nella sezione della relazione ad opera di Annalisa Alluto, collaboratrice del restauratore Giorgio Perino (vedi ALLEGATO 4). La stessa base ai silicati si è resa necessaria per "omogeneizzare" le alterazioni cromatiche della tinta, dovute all'erosione del pigmento ad opera dall'acqua per ruscellamento.

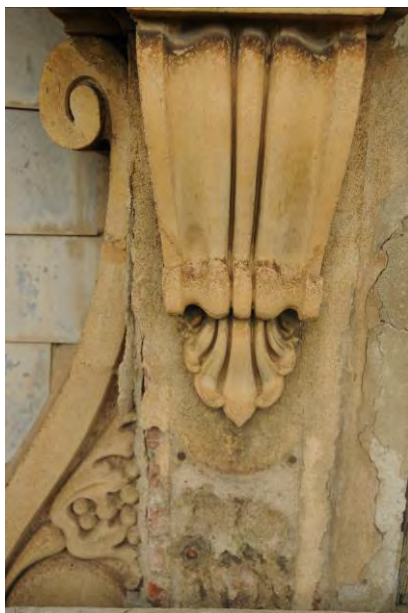
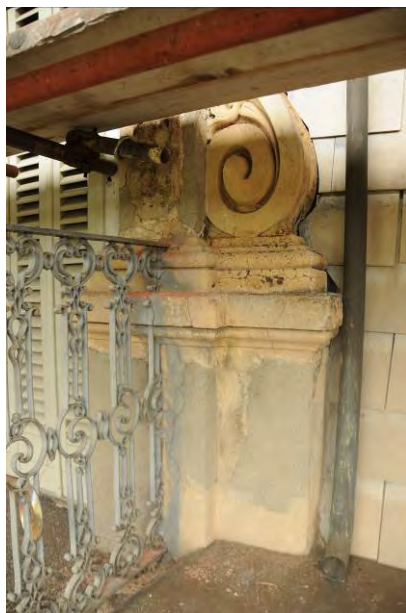
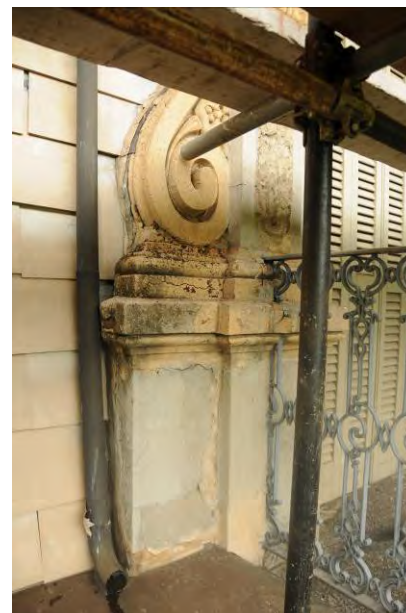
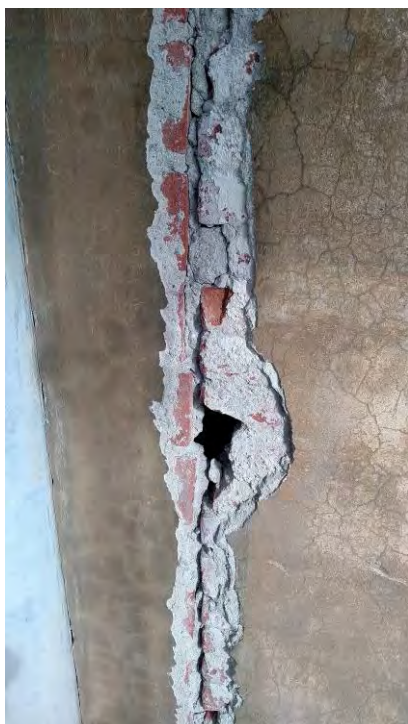
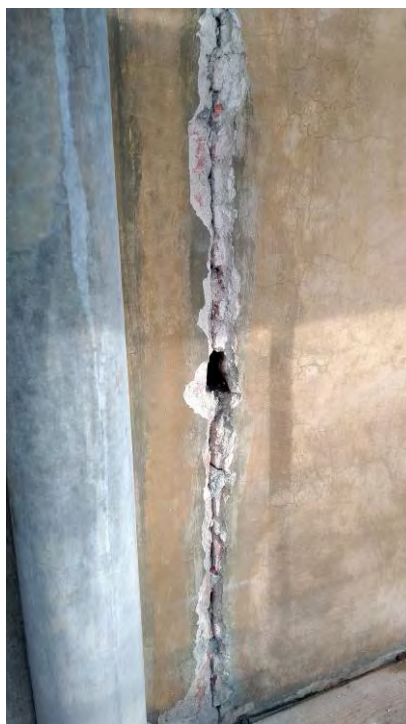
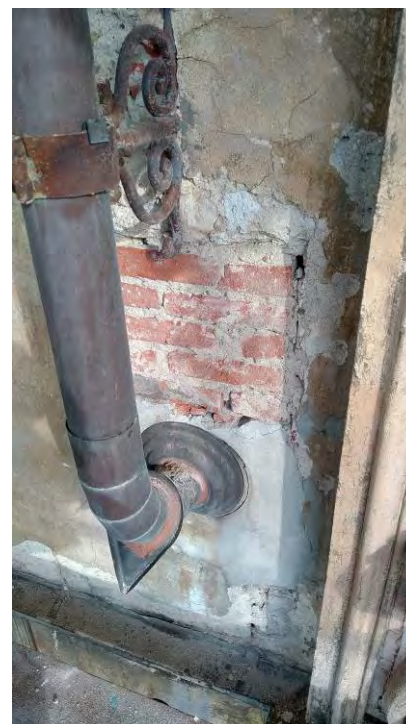
Le maggiori rimozioni sono state eseguite al piano abbaini dove i ripetuti rimaneggiamenti nel corso degli anni e integrazioni cementizie avevano restituito una superficie fessurata, con malta esplosa, distaccata e mancante.

La rimozione delle vecchie stucature è stata eseguita a lavaggio concluso della facciata, poiché i depositi presenti spesso rendevano poco visibile la loro estensione.

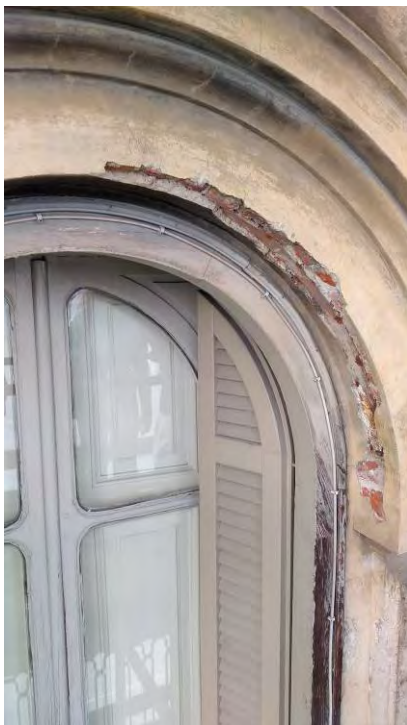
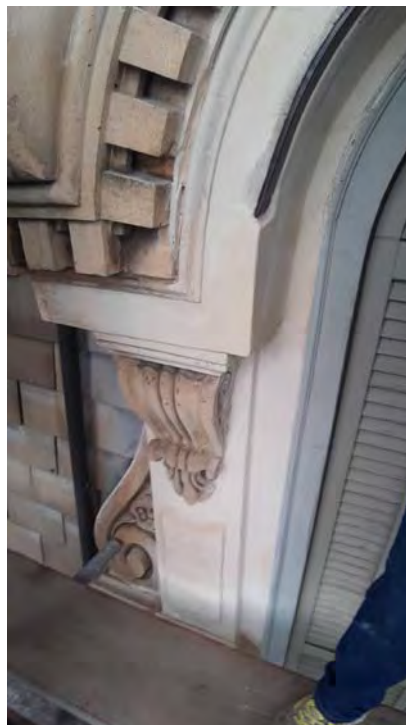
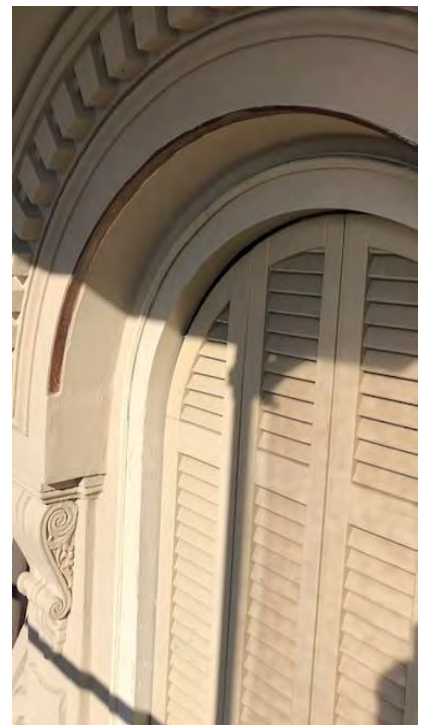
Sempre a quota abbaini, gli archi a tutto sesto delle aperture si impostano su un elemento di ferro ossidato. Tale elemento si presentava a volte a vista a volte annegato nello spessore dell'intonaco; tale spessore era talmente esiguo in alcuni punti da essere saltato via per le tensioni meccaniche esercitate dall'ossidazione del ferro. Al fine di eseguire un intervento stabile e duraturo nel tempo si è deciso di lasciare a vista il ferro laddove praticamente a filo muro, e di annegarlo nello spessore dell'intonaco laddove presente almeno uno spessore di 0,5 – 1 cm. Il ferro così ossidato è da ritenersi praticamente stabile, si è quindi ritenuto sufficiente applicare, a fine intervento, un olio protettivo.

La forma delle campiture è leggermente diversa sulle due vie su cui prospetta l'edificio: su corso Vittorio Emanuele nella parte alta sono stondate per "accogliere" la conchiglia, su corso Re Umberto rettangolare con gli spigoli convessi.

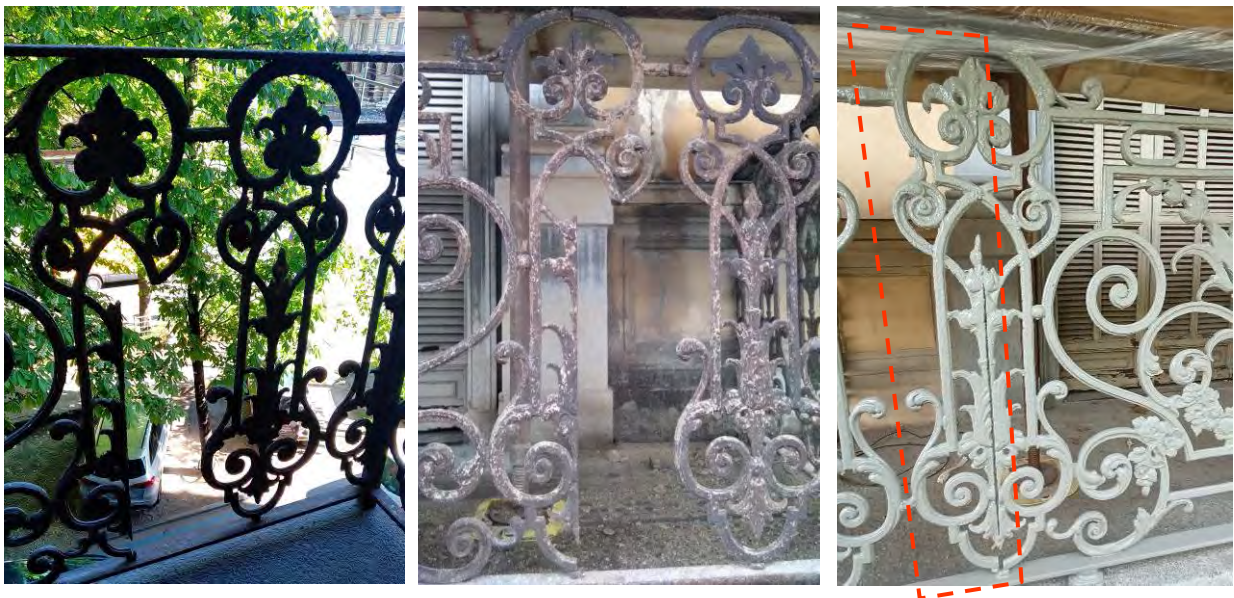
Gli elementi in ghisa erano in discreto stato di conservazione con l'eccezione dello strato di finitura presente e l'ossidazione delle parti esposte. Si riscontravano alcuni elementi componenti le ringhiere mancanti, alcuni di dimensioni contenute uno di dimensioni tali da rappresentare pericolo per i residenti poiché lasciava un vuoto di oltre 20 cm determinando il rischio di caduta dall'alto; relativamente quest'ultimo si è deciso di integrare la parte mancante campionando l'esistente. È stata quindi rimossa la parte da campionare che è stata portata in laboratorio per l'esecuzione dello stampo e la fusione della ghisa. L'elemento è poi stato posato in opera, rimesso il campione, e trattato come la totalità della superficie della ghisa.

Figura 10: a) elemento mancante, b) elemento rimosso per campione c) elemento nuovo in opera

Si è proceduto con la raschiatura e carteggiatura di tutta la superficie, facendo attenzione a non scalfire o danneggiare gli elementi, con l'applicazione di antiruggine sintetica monocomponente a base di fosfato di zinco, nello specifico REDOX AK 1190 PLUS della Sikkens <sup>12</sup>, e successiva finitura con due mani di smalto lucido, nello specifico RUBBOL FINITURA HIGH GLOSS della Sikkens cod.106 degli elementi in ferro della Mazzetta colore della città di Torino.

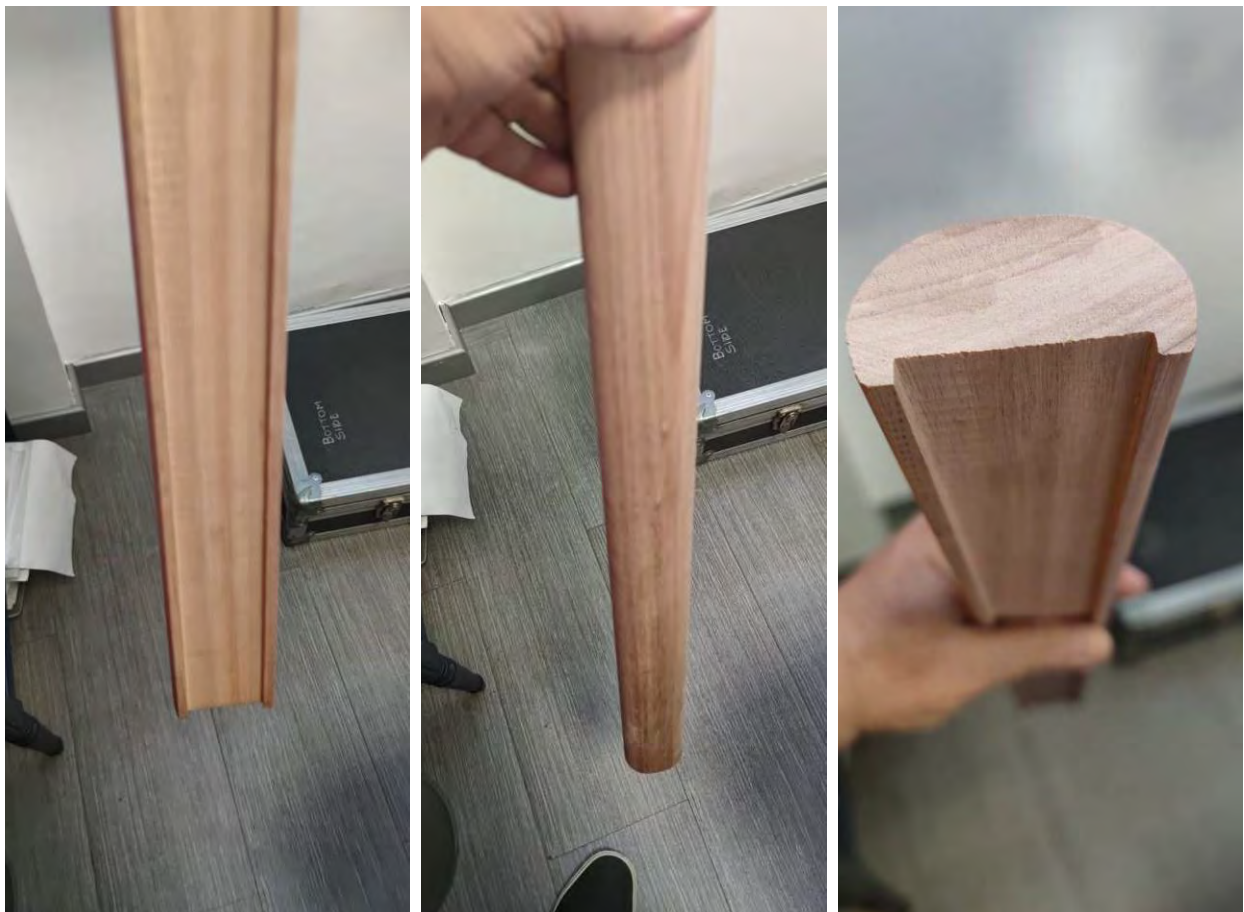
Sulle ringhiere in ghisa dei balconi erano presenti tratti di mancorrente di legno che per l'esposizione agli agenti atmosferici e la scarsa manutenzione effettuata, erano in cattivo stato di conservazione e non più recuperabili.

L'intervento è consistito nella totale sostituzione con elemento nuovo, della stessa sagoma di quello rimosso. L'essenza del legno impiegato è *Eucalipto red grandis*, idoneo per l'esterno trattato con impregnante protettivo trasparente (CETOL PRIMER della Sikkens a base di resina alchidica) con pigmenti scuri ad imitazione dei mancorrenti originali.

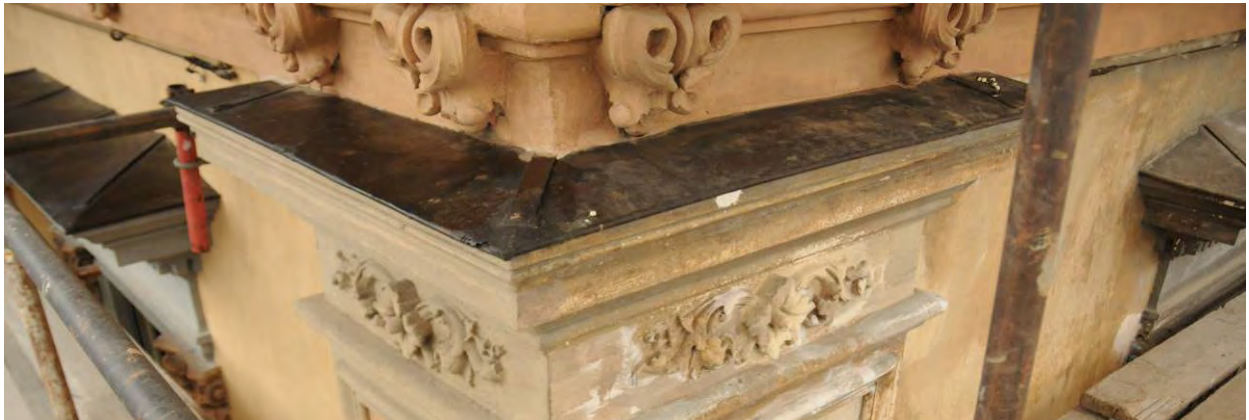
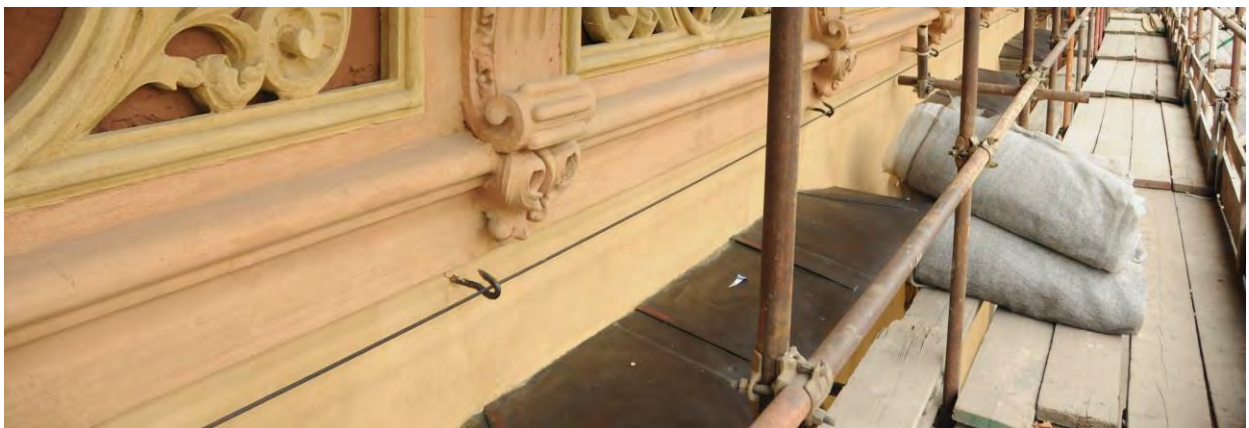
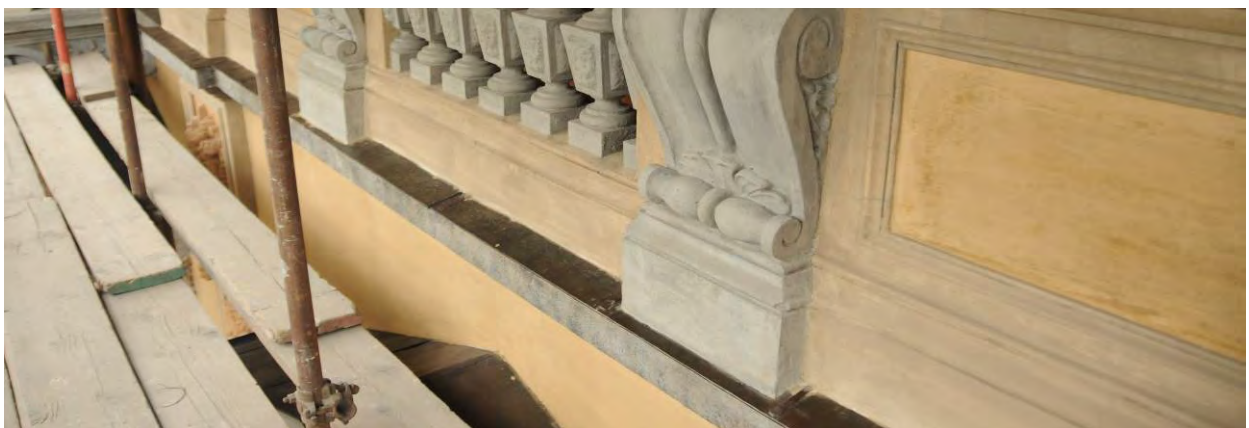
Visto il buono stato di conservazione della lattoneria, soprattutto per quanto riguardava morfologia e fissaggio che continuavano ad assolvere la funzione protettiva delle elementi aggettanti, si è optato per la sua totale conservazione. Ad avallare tale scelta c'era anche la volontà di preservare il più possibile l'intonaco e gli elementi prefabbricati di facciata dove la lattoneria era fissata/annegata. Rimuovere la lattoneria avrebbe voluto dire sacrificare la fascia di intonaco di facciata immediatamente sopra la lattoneria e scalfire gli elementi prefabbricati ad essa adiacenti.

L'intervento ha riguardato il controllo della morfologia, dei punti di ancoraggio alla muratura e dei punti di unione/sovrapposizione degli elementi attigui. Si è provveduto all'integrazione e rivettatura degli elementi distaccati e sollevati dalla cornice e, solo dove necessario ed impossibile fare altrimenti, alla sigillatura a mezzo di silicone. Gli elementi sono poi stati raschiati, carteggiati e protetti con OWATROL OIL, olio trasparente antiruggine protettivo.

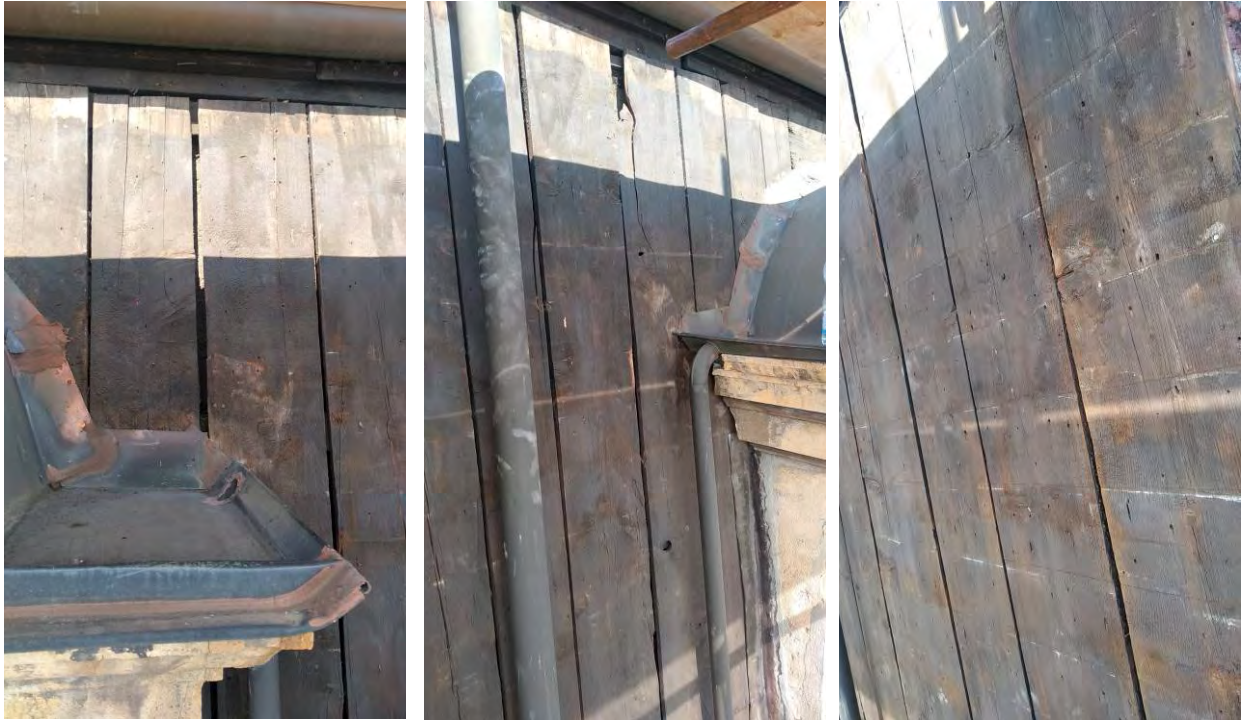
Lo stato di conservazione delle lastre di ardesia era molto differente: in alcuni casi si presentava buono, in altri decisamente preoccupante per le scaglie, anche di dimensioni prossime ad un decimetri quadri che per l'azione degli agenti atmosferici cadevano verso il basso.

Si è quindi proceduto alla rimozione e demolizione di tutte le lastre e al trattamento dell'assito ligneo dove le stesse erano ancorate.

- verifica dello stato di conservazione
- integrazione delle assi dove necessario
- carteggiatura
- trattamento protettivo con finitura trasparente satinata CETOL FILTER 7 PLUS della Sikkens steso a pennello.

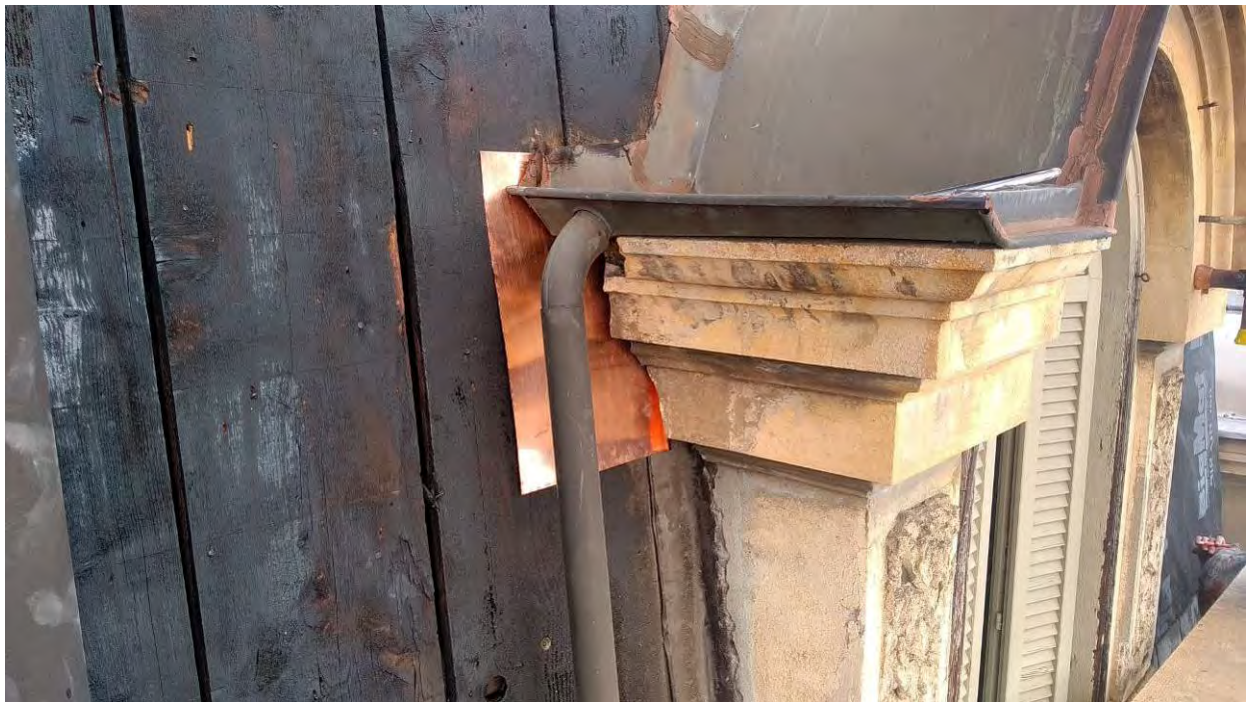
Lo stato di conservazione della lattroneria a protezione della copertura degli abbaini era in buono stato di conservazione quindi si è solo provveduto ad integrate le faldalerie in rame del perimetro degli abbaini.

L'intervento è proseguito con la messa in opera della barriera al vapore in teli correttamente sovrapposti nelle giunzioni e con gli elementi in rame.

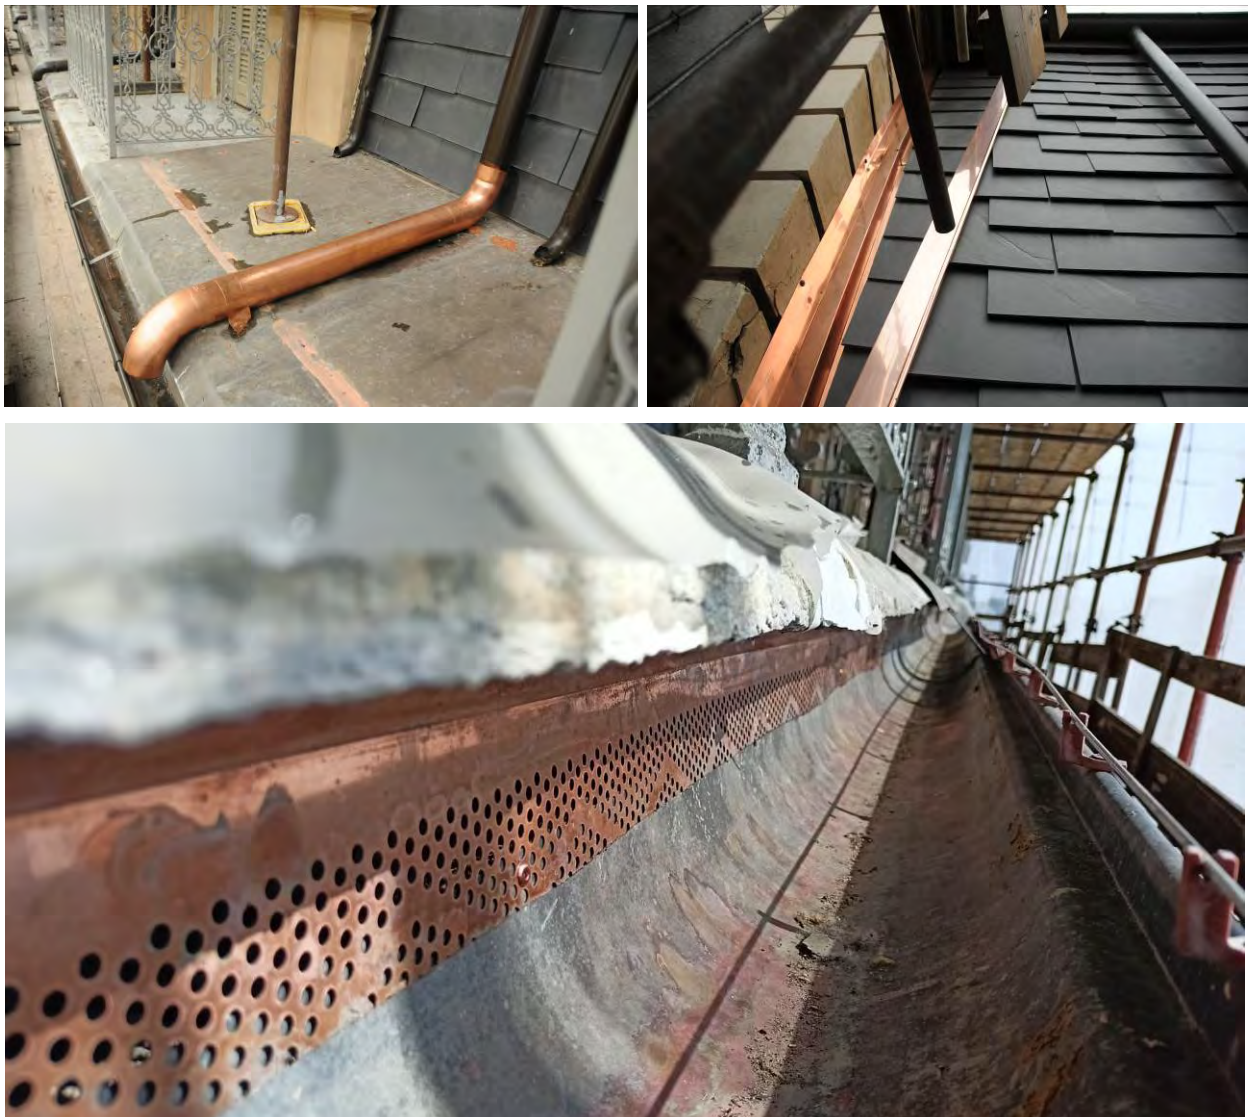
Sulla sommità del rivestimento in ardesia e sull'estradosso del cornicione sul quale il lo stesso si imposta (in corrispondenza della gronda presente), vi erano varchi che consentivano ai colombi di infilarci, sostare e nidificare accedendo anche al volume del sottotetto. L'intervento ha quindi avuto anche il fine di occludere tutti i varchi visibili.

Al fine di impedire il passaggio dei colombi, sia ai piedi del rivestimento in ardesia che alla sommità dello stesso dove questo incontra la falda di copertura, si è provveduto alla messa in opera di lastre forate di rame fissate per mezzo di rivetti su tutto il perimetro di facciata.

Tutta la faldaleria inefficace è stata sostituita con nuova di rame.

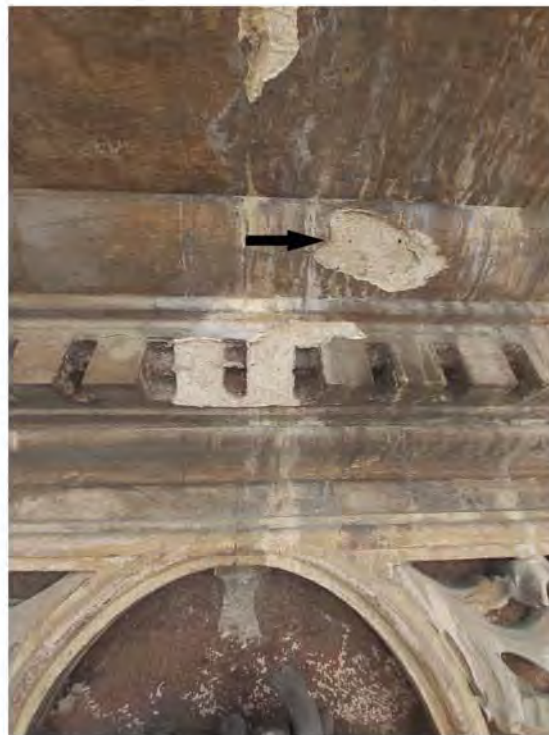
**Prelievo n°1**

Il colore grigiastro è deposito solfatico con pulviscolo atmosferico soprattutto di tipo carbonioso.

- 6) luce trasmessa e nicol incrociati della sezione sottile (40x): inquadratura a basso ingrandimento che comprende la finitura dell'intonaco (B) priva di aggregato; le plaghe nere sono microfratture da ritiro

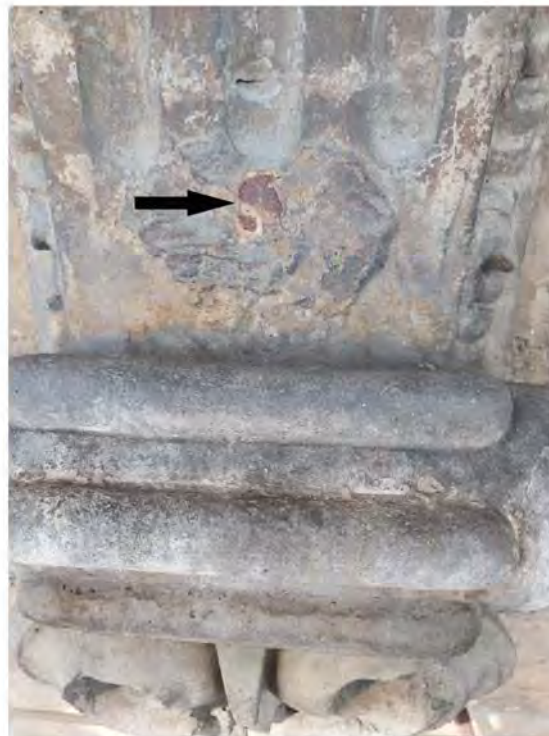
**Prelievo n°2** *Stucco coevo alla costruzione dei manufatti, su chiodatura di supporto*

Lo stucco è costituito da calce idraulica il cui aggregato è costituito dagli stessi incotti, residui della pietra utilizzata per la produzione della calce.  
Sopra lo stucco sono presenti stesure di colore (completamente solfatata) di pigmentazione molto simile a quella rilevata nel prelievo precedente.

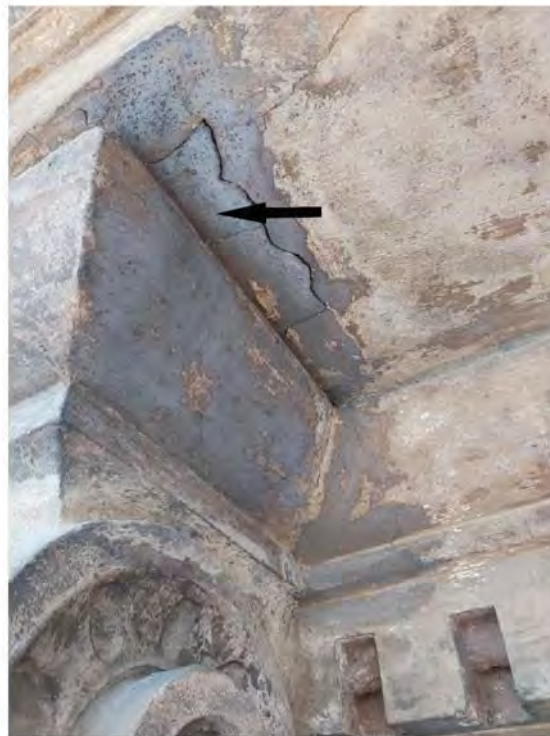
**Prelievo n°3** *Intonaco sotto la mensola orizzontale*

L'intonaco è del tutto simile allo stucco ed è ricoperto da una stesura di colore (stessa pigmentazione delle precedenti) completamente solfatata.  
Il colore grigio nerastro è deposito solfatico con abbondante pulviscolo atmosferico carbonioso (crosta nera).
