<b>PALAZZO MASPERO</b> Corso Vittorio Emanuele II n.74	<b>LAVORI DI RESTAURO DELLE FACCIATE SUI CORSI VITTORIO EMANUELE II E RE UMBERTO</b>		
	Elaborato 01	Data 15/10/2022	Titolo Relazione tecnica finale

## 1 RELAZIONE TECNICA FINALE

Oggetto della presente relazione è **Palazzo Maspero** sito a Torino in corso Vittorio Emanuele II n. 74, l'edificio è ad angolo per cui prospetta su corso Vittorio Emanuele II e corso Re Umberto.

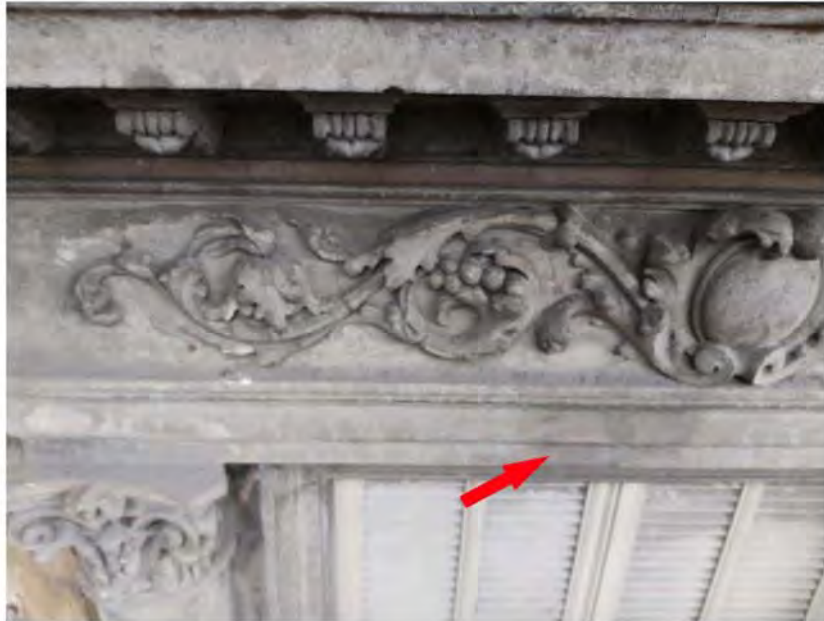
Sul prelievo (nella foto seguente la freccia indica la zona di campionamento) è stata effettuata analisi petrografica al microscopio ottico polarizzatore, sulle sezioni sottili e opache, per determinare la composizione mineralogica dello stucco, delle stesure di colore e la relativa collocazione stratigrafica.

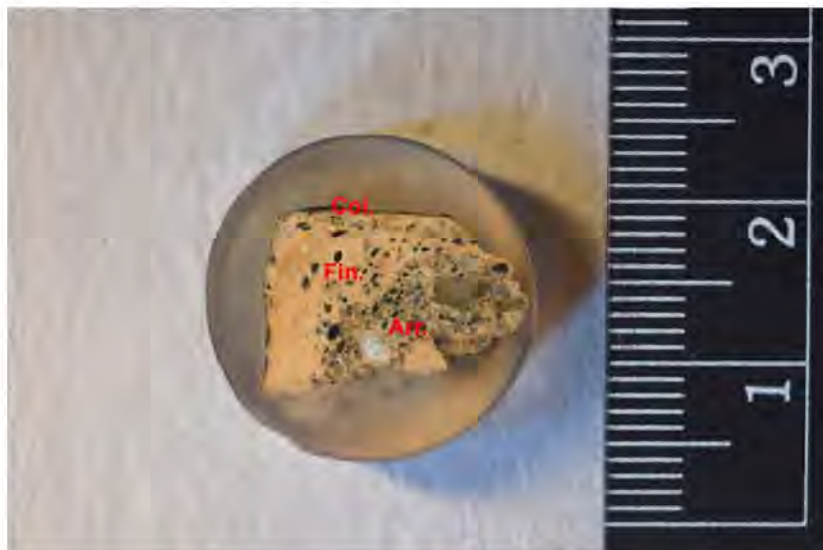
**Prelievo n°4** *Intonaco di finitura della cornice superiore*

In superficie è presente un deposito solfatico con particellato atmosferico, soprattutto di tipo carbonioso.

Vedi documentazione microfotografica allegata alle pagine seguenti.

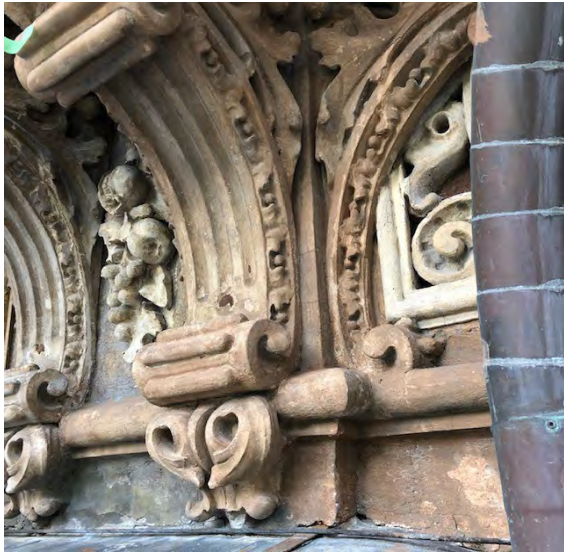
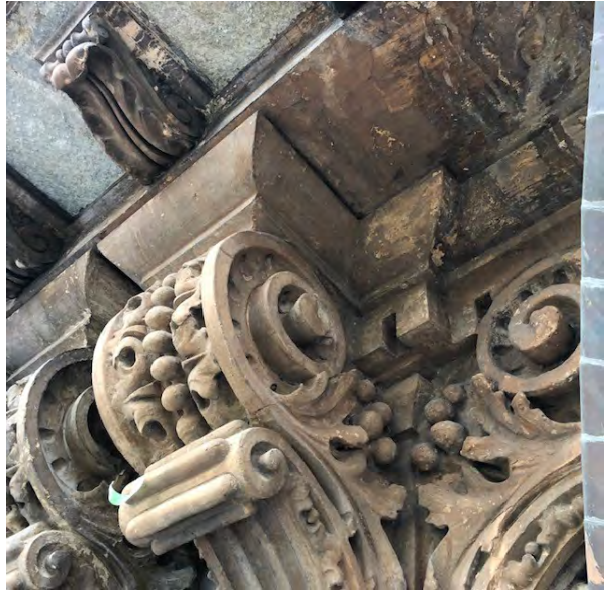
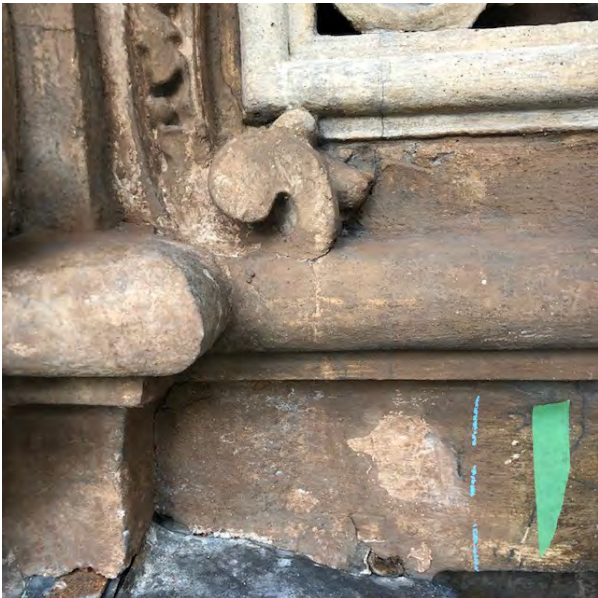
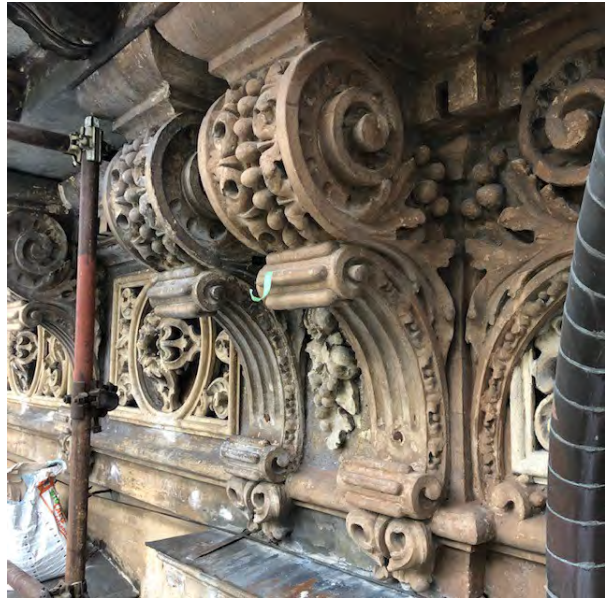
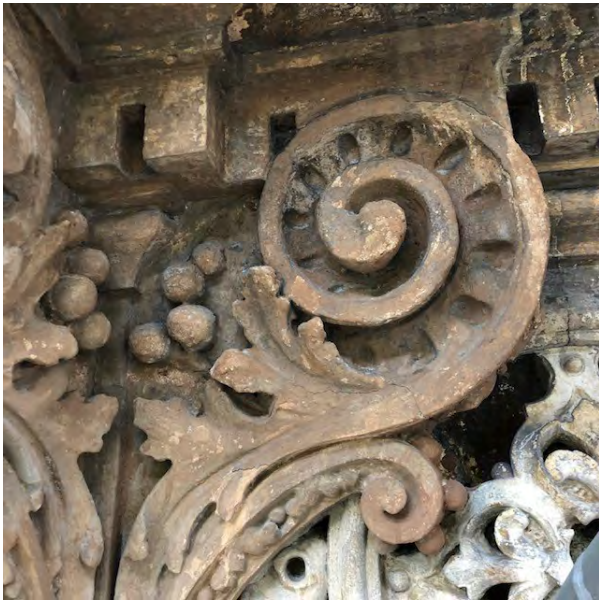
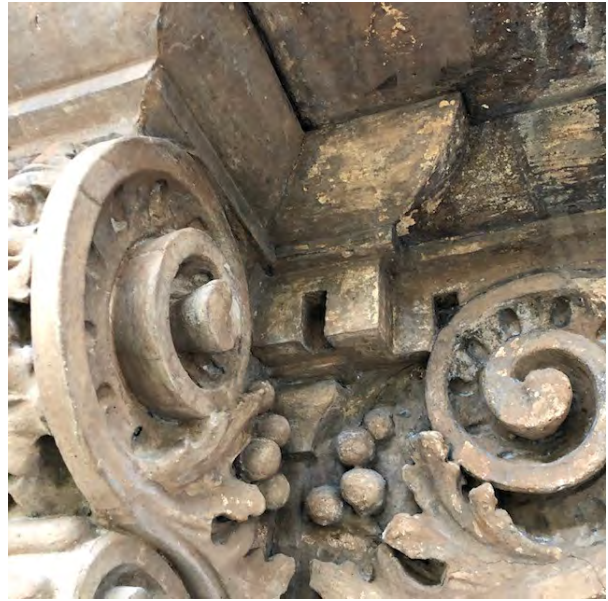
### **CAMPIONATURA C : solo h2o+fissativo(legante) + ossidi in pasta**

È stata eseguita, su richiesta della DL, un'ulteriore campionatura che non prevede, nella sua composizione, una base di colore ai silicati di potassio, ma esclusivamente la miscelazione tra H<sub>2</sub>O + Mineraplus (consolidante-legante) e ossidi in pasta

La campionatura e' stata valutata come : pregevole ma realizzabile a condizione di effettuare una manutenzione straordinaria con cadenza quinquennale .

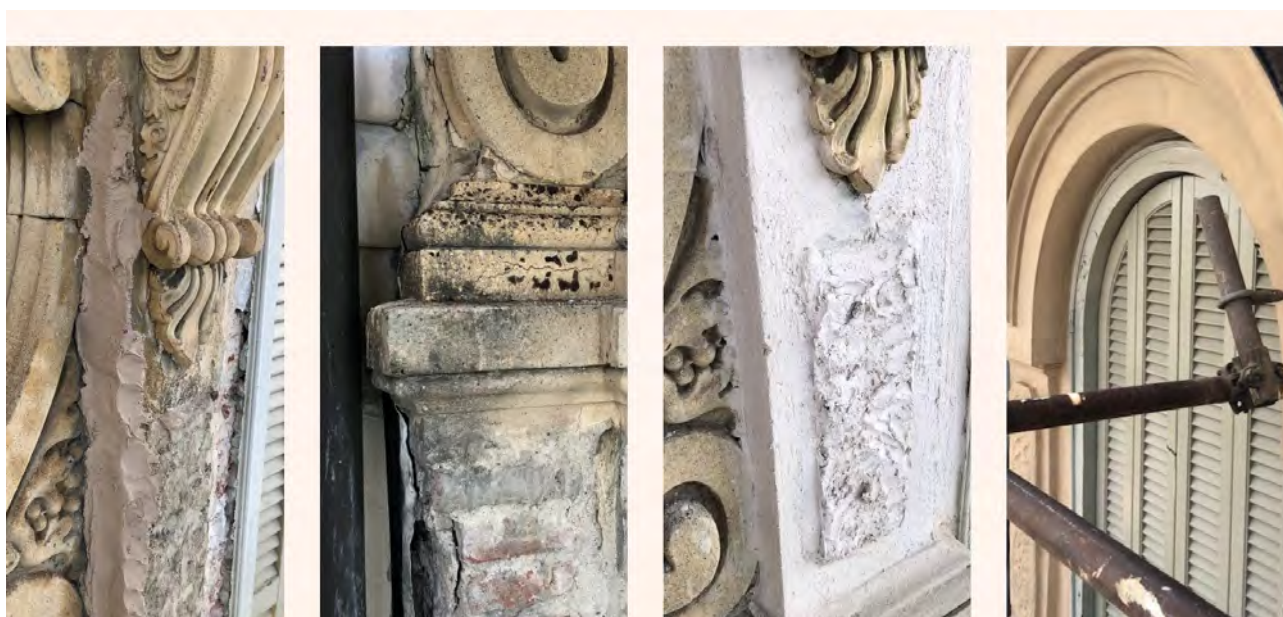
Le maggiori rimozioni sono state eseguite al piano abbaini dove i ripetuti rimaneggiamenti nel corso degli anni e integrazioni cementizie avevano restituito una superficie fessurata, con malta esplosa, distaccata e mancante.

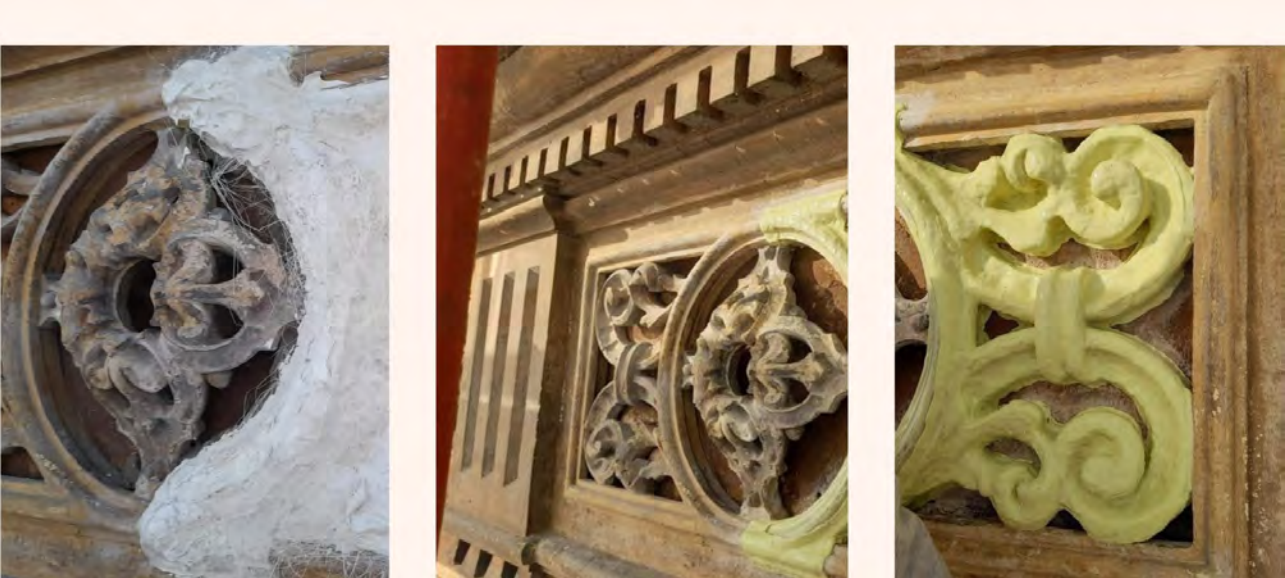
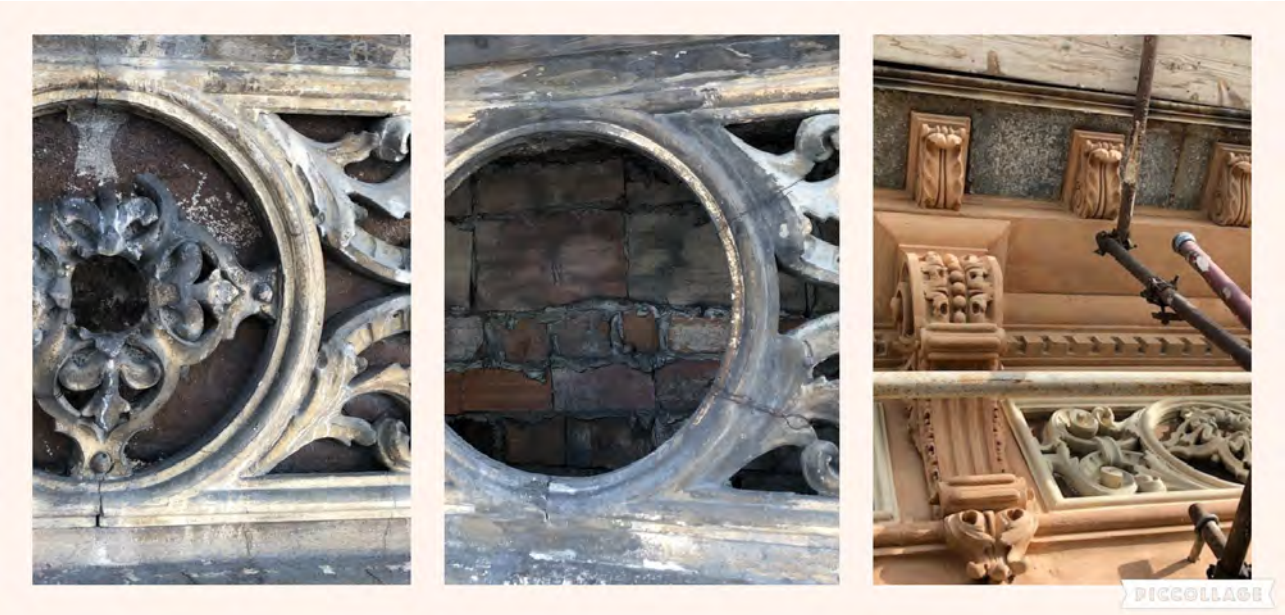
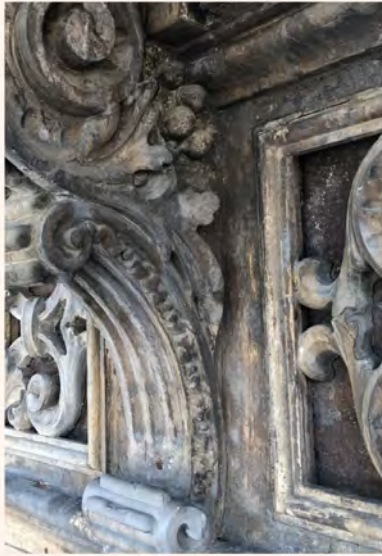
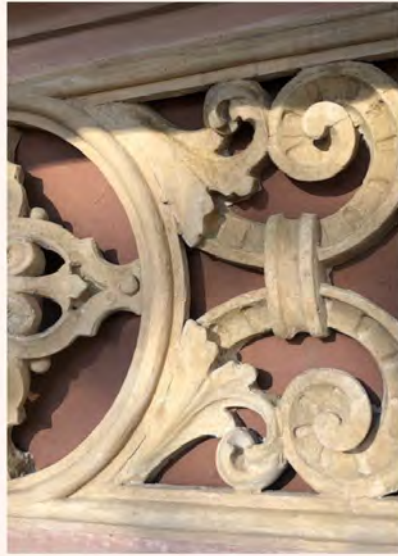
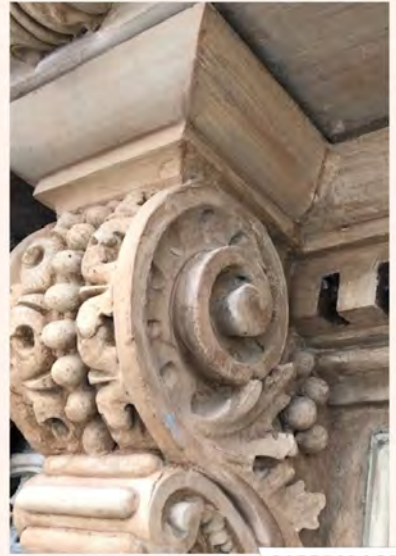
particolari del cornicione e calcatura delle parti mancanti
