RELAZIONE TECNICO-DESCRITTIVA:

INTERVENTO DI RESTAURO, RISANAMENTO CONSERVATIVO E RIUSO DEL LOTTO 'Q' SITO IN FERRUZZANO SUPERIORE (RC)

Università degli Studi "Mediterranea" di Reggio Calabria, Dipartimento d'ArTe: Architettura e Territorio LM-4, Corso Integrato di Restauro architettonico, A.A.:2016/2017, Prof.ssa M.A. Oteri, Collaboratore N. Sulfaro, Gruppo "Q": Claudia Arcidiacono, Valeria Coniglio, Rosa Scarpello, Giovanna Truglio, Alessia Vicari.

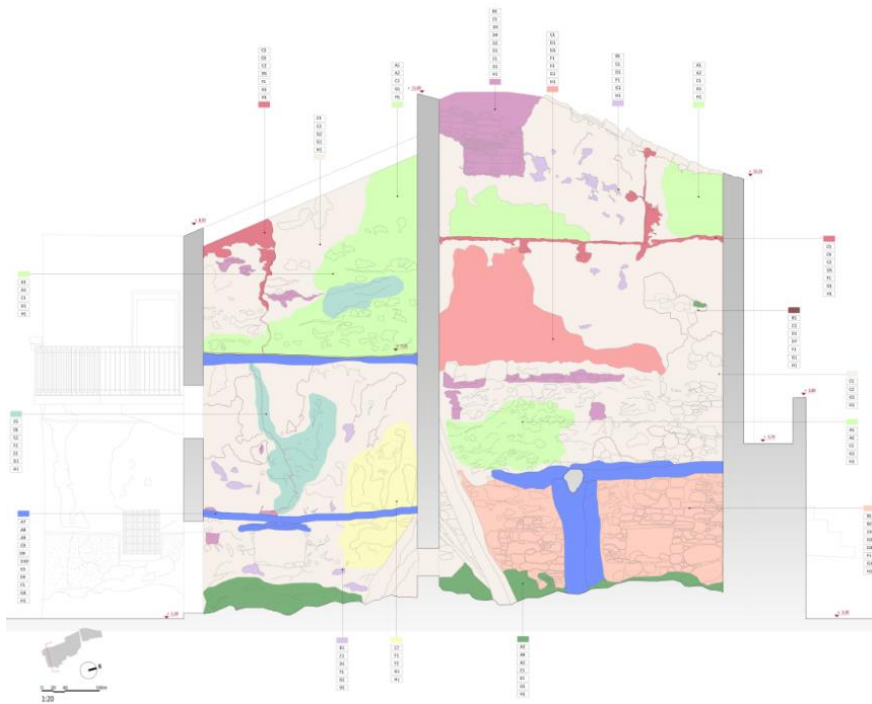
4

B - DEGRADO FISICO			
	Foto	Retino	Degrado
B1			Crettatura
B2			Deposito superficiale
B3			Distacco
B4			Disgregazione
B5			Esfoliazione
B6			Lacuna

B7			Fessurazione
B8			Mancanza
B9			Rigonfiamento

A - DEGRADO BIOLOGICO			
	Foto	Retino	Degrado
A1			Patina biologica
A2			Presenza di vegetazione

C - DEGRADO CHIMICO			
	Foto	Retino	Degrado
C1			Alterazione cromatica
C2			Erosione
C3			Macchia
C4			Marcescenza
C5			Ossidazione
C6			Scagliatura

D - DEGRADO ANTROPICO			
	Foto	Retino	Degrado
D1			Tecnologico
D2			Risarcitura in malta di cemento

E - DEGRADO STRUTTURALE			
	Foto	Retino	Degrado
E1			Sconnessione
E2			Lesione passante

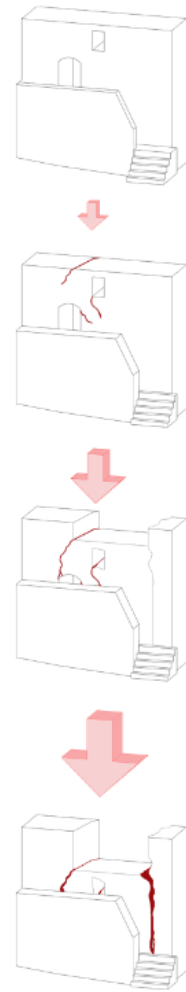
6

Caso particolare è l'angolo Sud-Est del lotto che risulta essere interessato da un dissesto strutturale notevole. Al prospetto Sud si accosta un albero di fico cresciuto in maniera incontrollata le cui radici si sono insinuate sotto l'apparato murario. Mentre sul lato Est è presente un complesso quadro fessurativo che indica un cedimento fondale le cui probabili cause sono: la rottura del banco di roccia su cui poggia l'isolato a seguito dei ripetuti sismi più o meno violenti, la sopraelevazione o costruzione degli edifici circostanti che ha portato ad uno schiacciamento del terreno e ad un suo conseguente abbassamento.

Fig. 6: Analisi del degrado strutturale dell'angolo Sud-Est.

Le cause relative al dissesto strutturale sono da ricercare in un cedimento delle fondazioni, riconoscibile dalle lesioni da taglio localizzate nella parte destra del fabbricato e soprattutto in corrispondenza delle linee di minor resistenza, collocate nella finestra e nella porta, dove si è verificata l'espulsione di materiale.

E' probabile che il cedimento non riguardi le fondazioni vere e proprie, dato che l'intero isolato poggia su un terreno roccioso, ma derivi, in parte, dalla rottura del banco di roccia a seguito dei numerosi movimenti sismici verificatisi nel corso del tempo e, in parte, dalla costruzione/sopraelevazione degli edifici adiacenti.
