COMUNE DI GIRIFALCO
(Provincia di Catanzaro)

**Progetto Definitivo
per il Restauro
Conservativo della
Chiesa di San Rocco**

Elaborato: RESTAURO SEZIONE LONGITUDINALE
RILIEVO DEL DEGRADO E PROGETTO DI INTERVENTO

REST.05

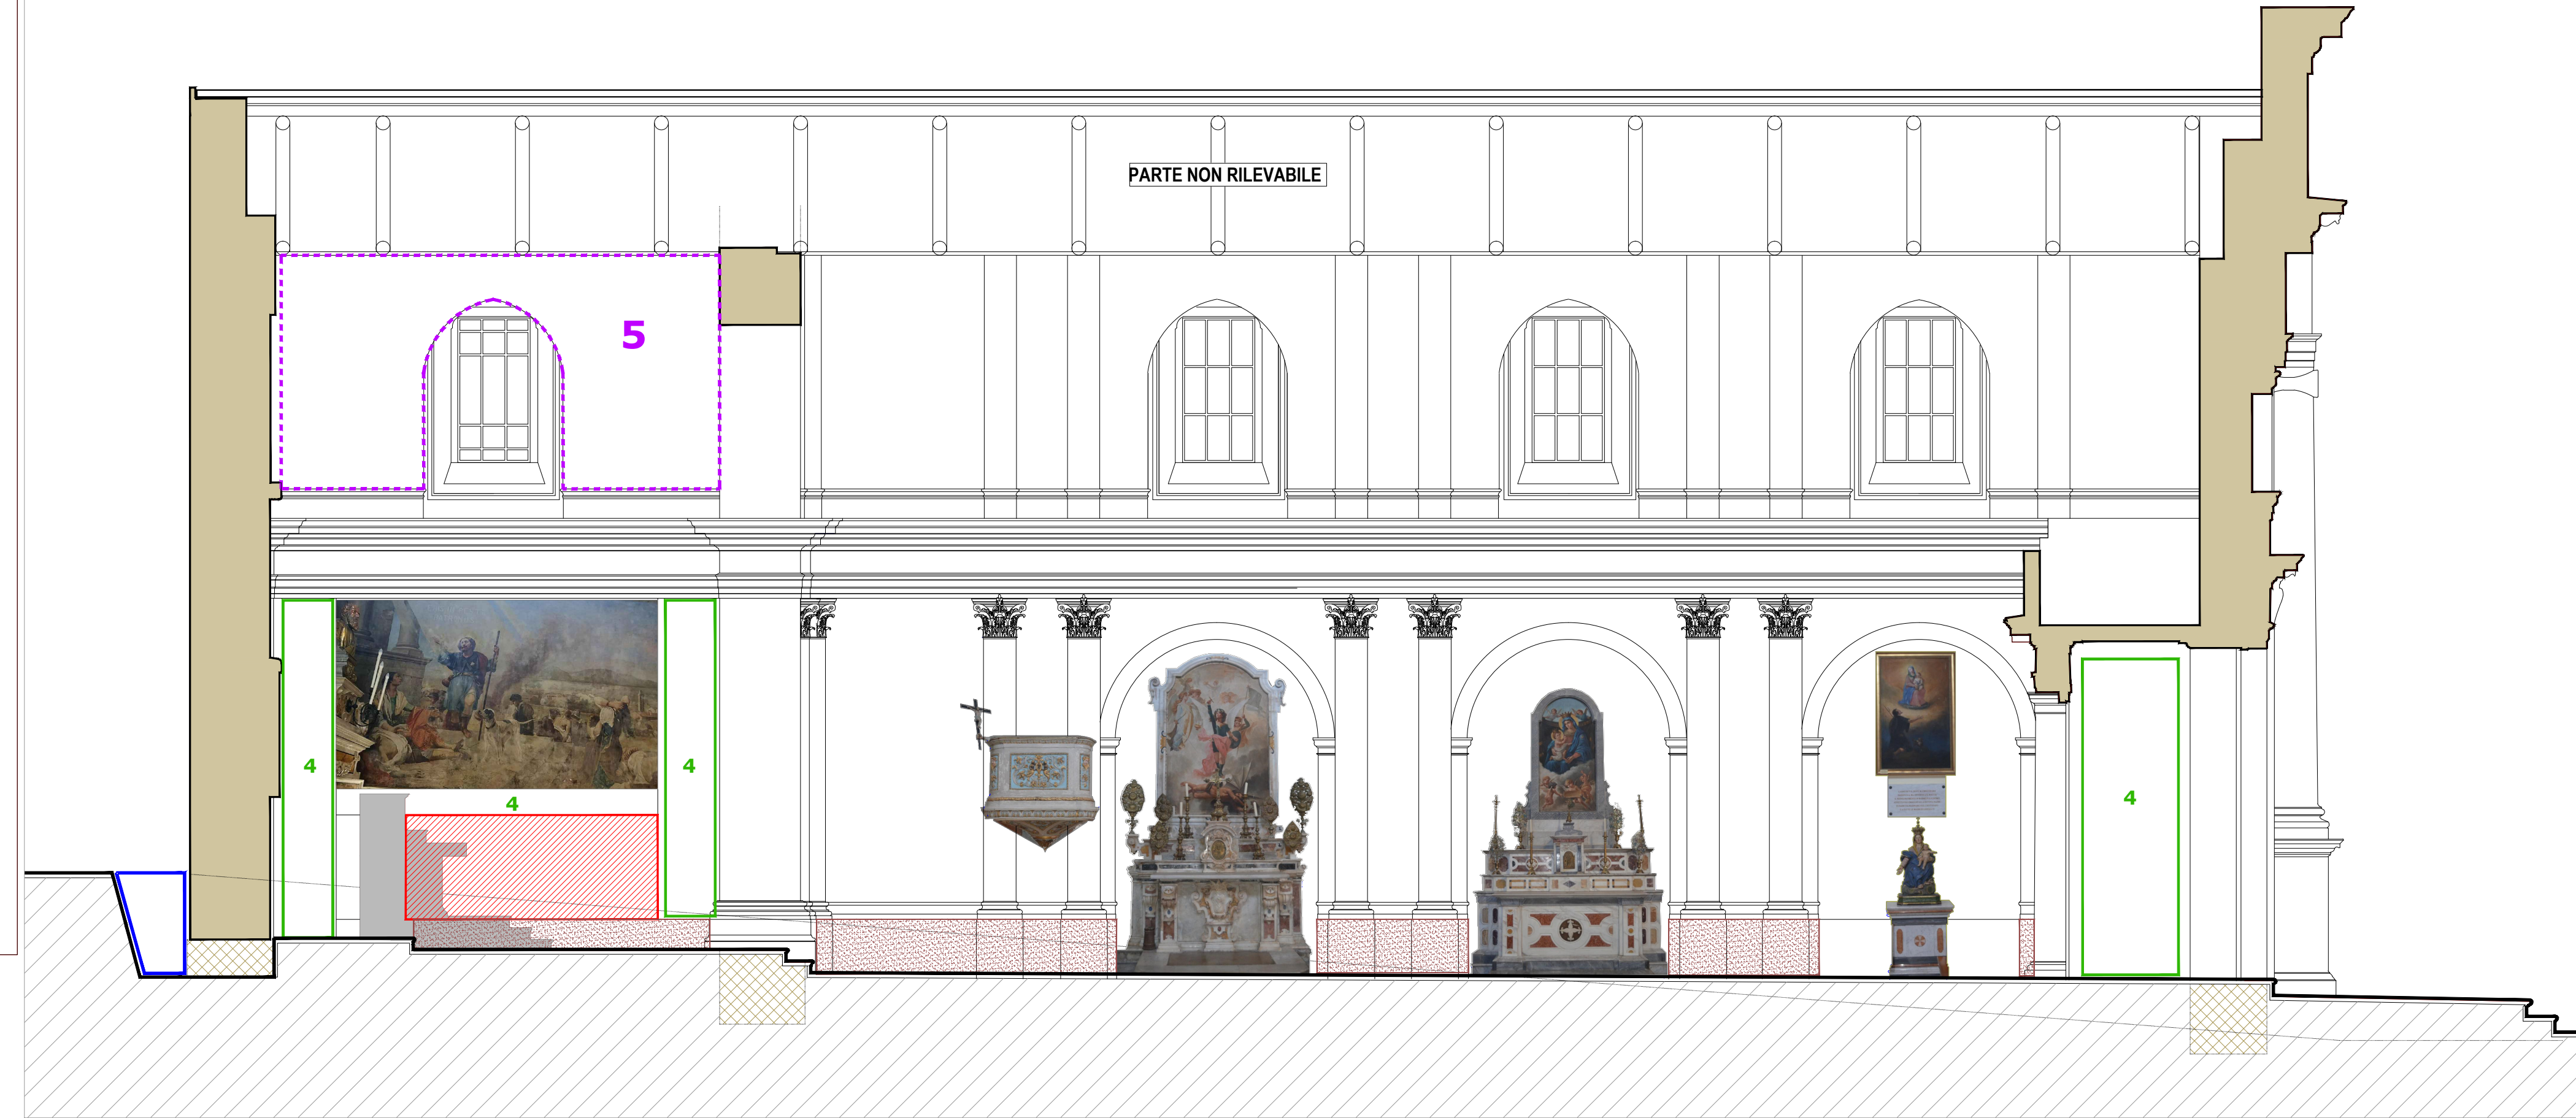
LEGENDA	DEGRADO RILEVATO	INTERVENTO DI RESTAURO	NOTE
1	UMIDITA' DIFFUSA PER RIVESTIMENTO MARMOREO Rivestimento della parete con marmo rosa perlato e presenza di distacco e conseguente umidità sul paramento interno	Rimozione meccanica del rivestimento marmoreo, spicconatura dell'intonaco sottostante (fino alla muratura) e successiva messa in opera di intonaco deumidificante dello spessore minimo di cm 4	Vedi foto 1
2	UMIDITA' DI RISALITA PEE BASAMENTO IN MARMO GRIGIO/NERO Presenza sull'intera fascia di umidità di risalita	Rimozione meccanica del rivestimento marmoreo, spicconatura dell'intonaco sottostante (fino alla muratura) e successiva messa in opera di intonaco deumidificante dello spessore minimo di cm 4	Vedi foto 2
3	INFILTRAZIONI DI ACQUA SUL PARAMENTO MURARIO Totale mancanza di isolamento del muro perimetrale da infiltrazioni proveniente dal terreno adiacente e dall'umidità di risalita	Realizzazione di sistema di drenaggio e di isolamento Vedi particolare allegato alla TAV. REST. 01 (Particolare 1)	Vedi particolare 1 di cui alla Tav. REST.01

4	DISTACCOMENTO DELL'INTONACO PER RIGONFIAMENTO Perdita della coesione dell'intonaco, con messa in luce della muratura e/o l'intonaco sottostante	Spicconatura dell'intonaco RIGONFIATO (fino alla muratura) e successiva messa in opera di intonaco deumidificante dello spessore minimo di cm 4	Vedi foto 3 e 4
5	DIPINTO MURALE SU FRESCO Presenza di muffe e di micro fessurazioni oltre al deposito di materiale incoerente su tutta la superficie della volta	Interventi di restauro del dipinto mediante pulitura della pellicola pittorica, svelinatura della superficie con l'ausilio di spugne e bisturi... ecc. (vedi relazione specialistica)	Vedi foto 5
