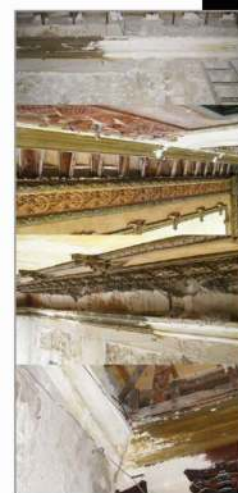
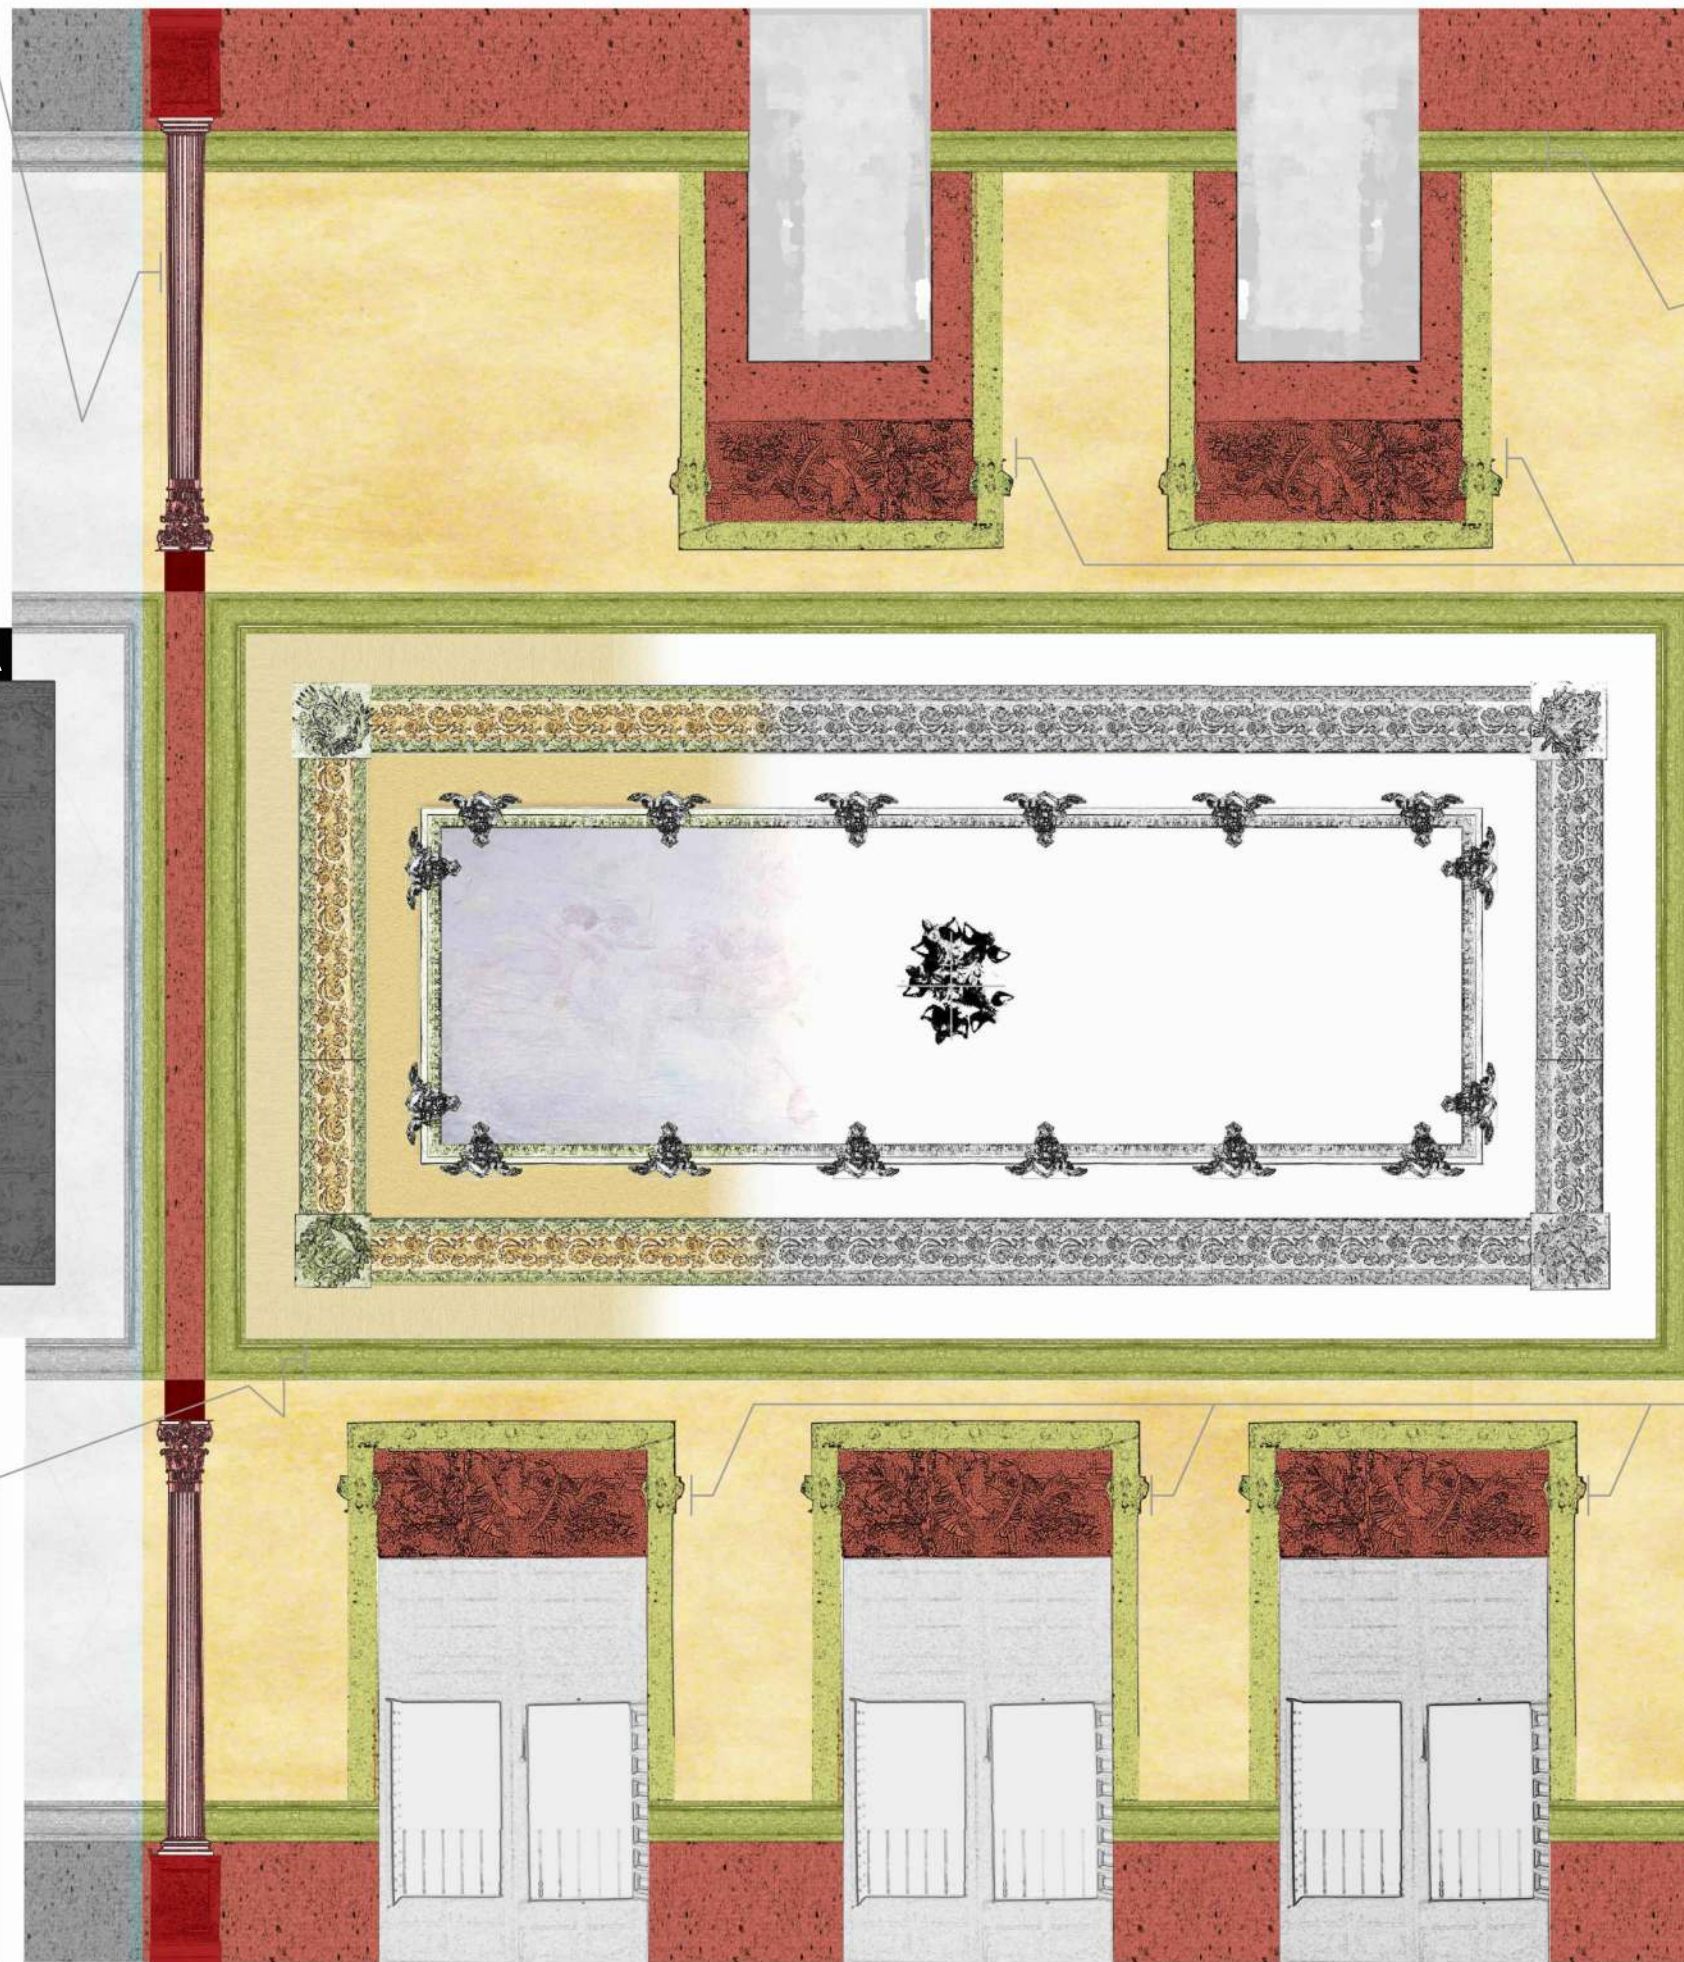
Cornisa. Deterioros.

B Cornisa anterior al arranque del cuarto de cañon. Recorre todo el perímetro superior dando paso a la techumbre. La policromía que lo recubre es el tono verdoso que se alterna a lo largo de todo el conjunto. Se entiende en un primer examen que sufre pérdidas de policromía y recubrimientos por lechadas de cal que se han descolgado desde arriba. No contiene pérdidas de masa relevantes.

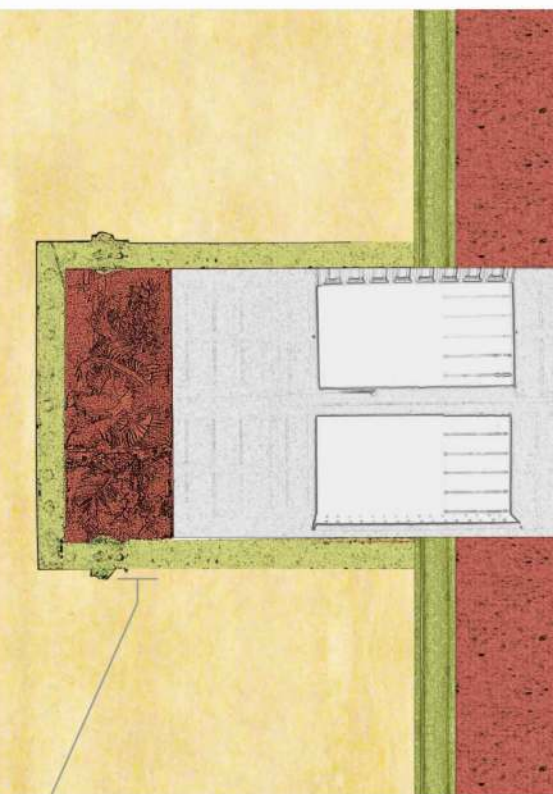
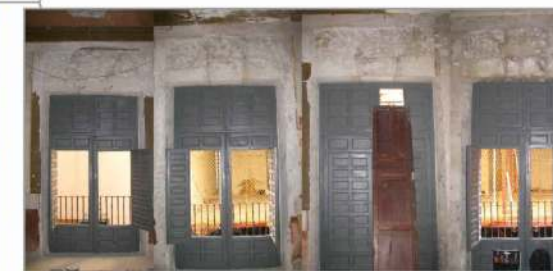
Yeserías puertas jónicas desmontadas

E Conjuntos decorativos en yeso de puertas jónicas desmontados de los vanos de los balcones y localización de piezas para examen de los deterioros. Se localizaron piezas de tres de los cuatro conjuntos extraídos. Cada panel contiene diferentes problemáticas en relación a deterioros sufridos tanto en el soporte como en la policromía debido a la acción de la humedad en los muros portantes, dando como consecuencia la descomposición del soporte en yeso así como la creación de zonas pulverulentas en la policromía o la pérdida total de esta.
