PROSPETTO OVEST | MATERIALI

PROSPETTO OVEST | DEGRADI

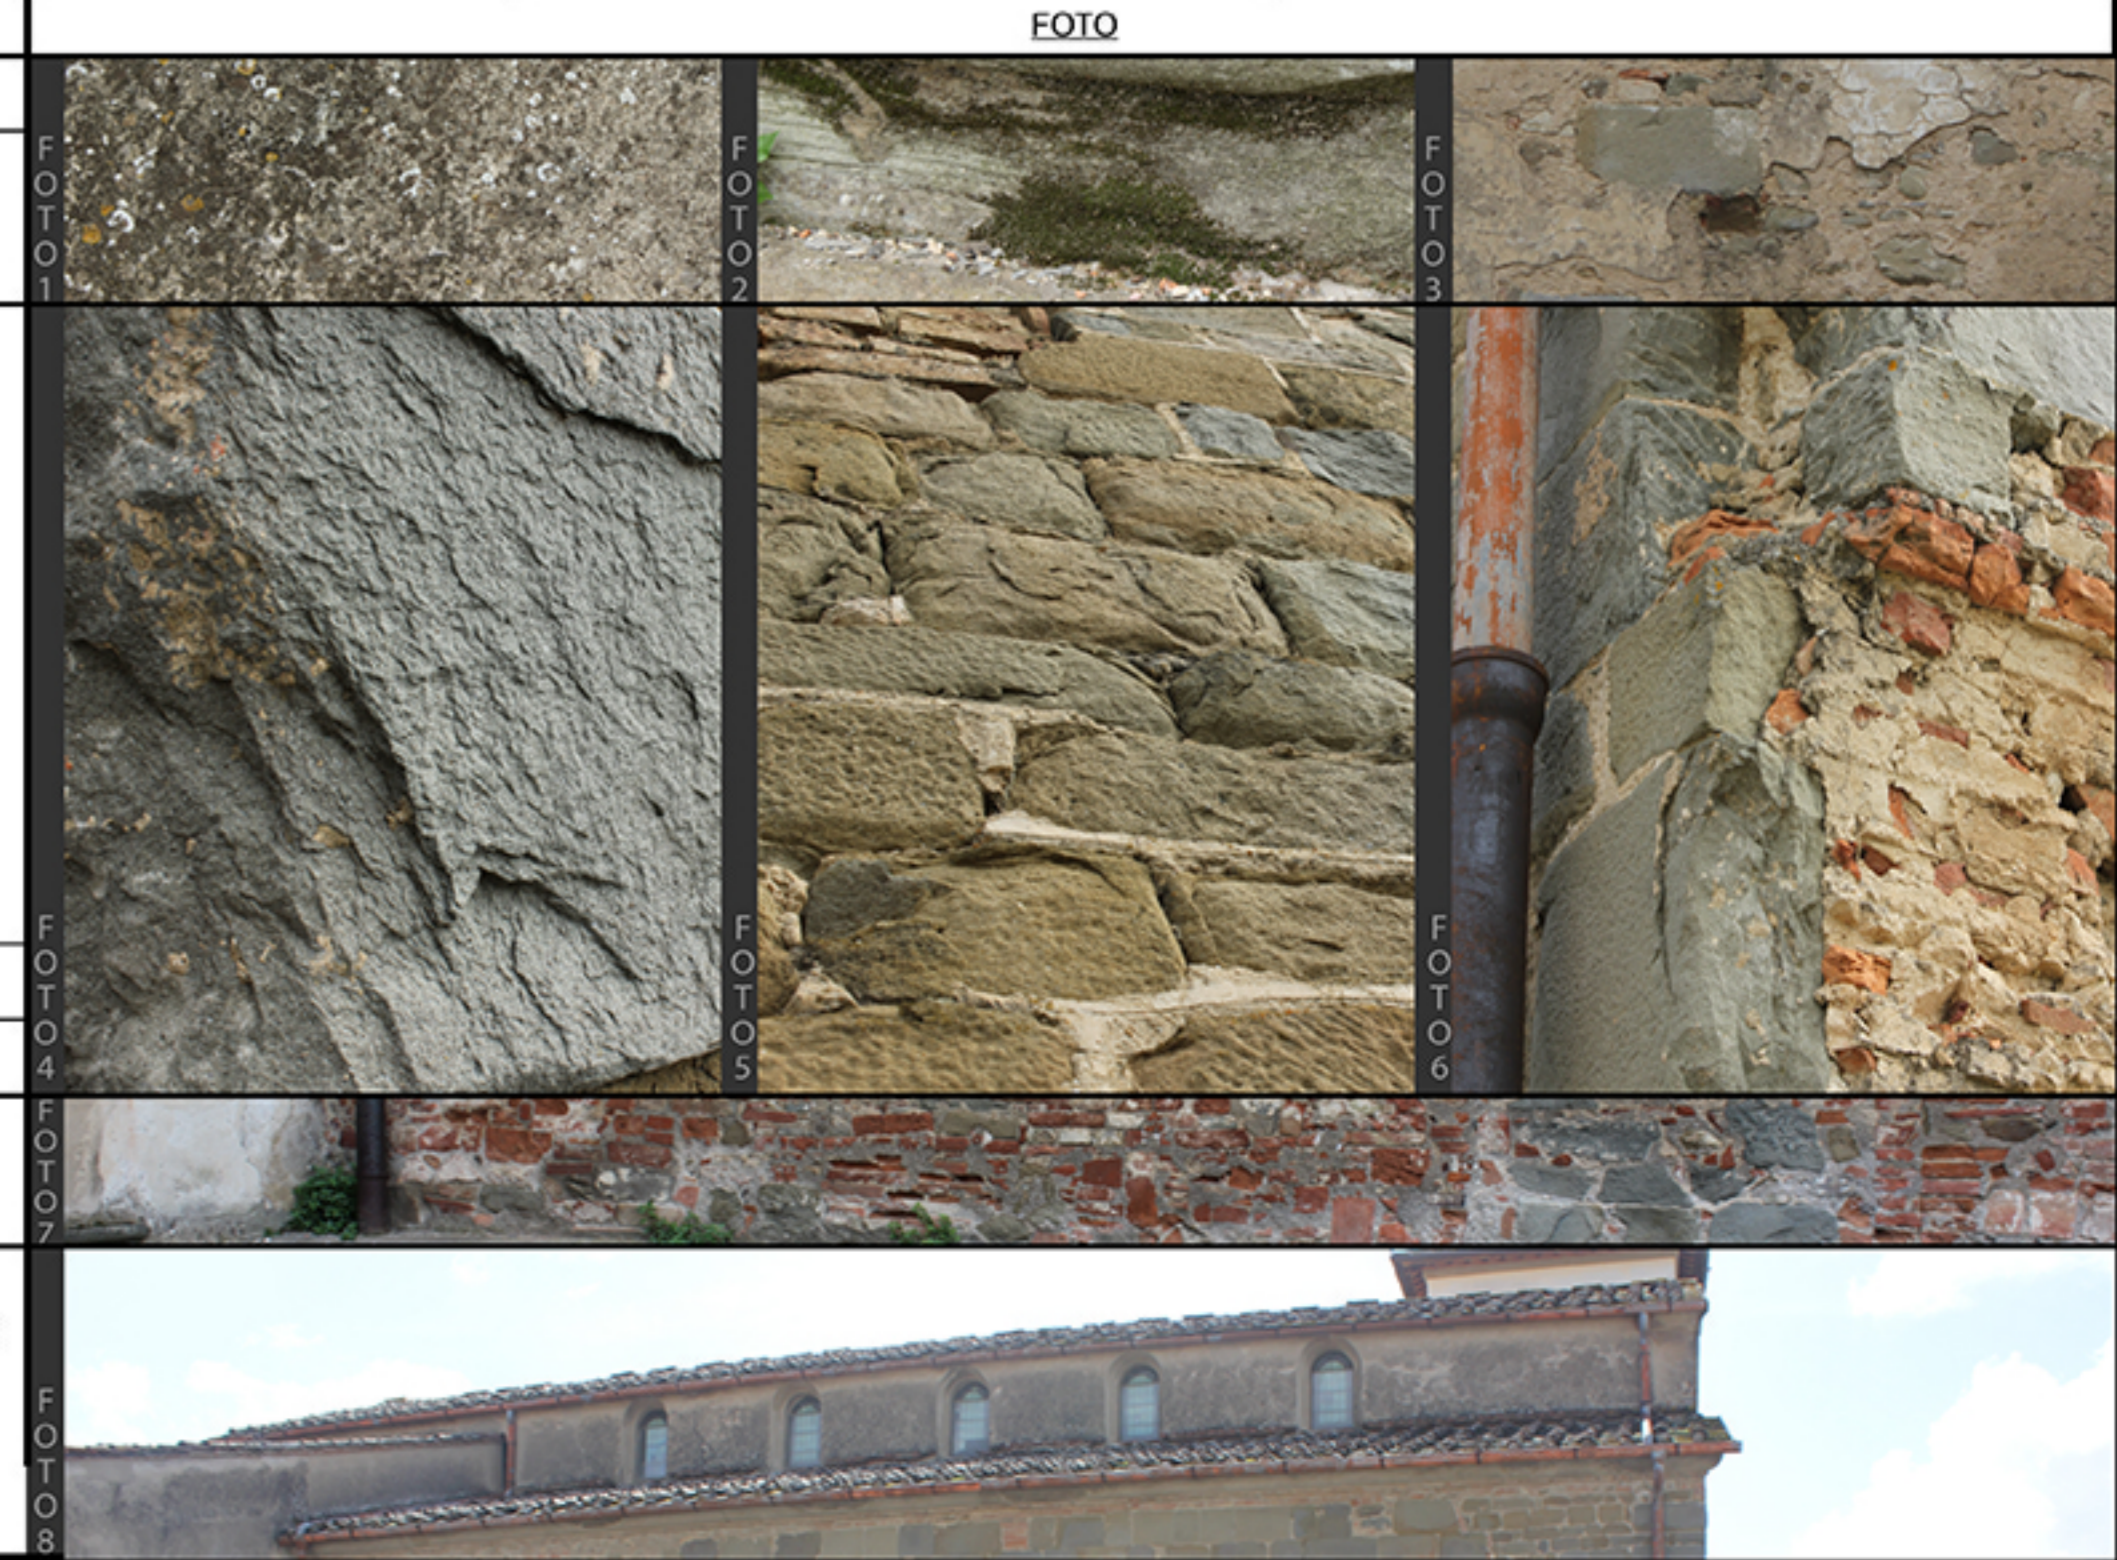
MATERIALI	DEGRADO	CAUSA	INTERVENTO
INTONACO	DISTACCO	- Umidità	- Consolidamento a adesione dello strato di intonaco con la muratura sottostante.
	COLONIZZAZIONE BIOLOGICA	- Accumuli di umidità - Attacco di organismi autotrofi (alghe, muschi, licheni, batteri autotrofi e piante superiori)	- Diserbo e disinfezione delle murature
PIETRA	POLVERIZZAZIONE	- Escursione termica - Agenti atmosferici - Proprietà chimico-fisiche della pietra.	- PRE-CONSOLIDAMENTO (zone soggette a Esfoliazione) Ristabilire la coesione tra le superfici, con stuccatura dei bordi (malta o resine) ed iniezione di resine con siringhe e pipette. - DISINFEZIONE (dove previsto) Applicazione di biocida al sale di ammonio quaternario e successivo risciacquo. - CONSOLIDAMENTO Impacchi e applicazioni di consolidanti inorganici (tipo resine e silicati) e velinatura con carta giapponese. - VELATURA (se necessario ultimati i precedenti punti) Riequilibrio delle differenze cromatiche derivate dal diverso tipo di degrado. Le macchie scure devono essere alleggerite con velature di terre ventilate e acqua di calce. Utile al fine di rendere la miscela più fluida e scorrevole sotto al pennello, l'aggiunta di un piccolo quantitativo di Gelvatol 40-20. - PROTEZIONE DELLA SUPERFICIE TRATTATA Applicazione di protettivo organico a spruzzo su tutta la superficie lapidea.

ESFOLIAZIONE		
	BRECCIE	- Interventi strutturali.	- Sostituzione o integrazione del paramento murario.
	FESSURAZIONE	- Cedimento strutturale.	- Interventi trattati nel capitolo 6.2 della relazione Tecnica.
LATERIZIO	LACUNE	- Strati di malta degradata e conseguente indebolimento della muratura.	- Sostituzione dei laterizzi polverizzati e ripristino dello strato di malta.
VETRO	MANCANZA E ROTTURA	- Agenti atmosferici. - Azione meccanica.	- PULITURA - Pulitura con acqua deionizzata e sapone neutro Tween 20 della Merck al 5% di tutta la superficie vetrata. - Ripristino dei vetri mancanti rispettandone le qualità cromatiche. - Applicazione di resina acrilica a protezione della vetrata. - Prevedere controvetrate esterne.
