## INDICE

## 2. Il complesso del Santuario di N.S. delle Grazie

## 6. Stato attuale: rilievi e analisi del degrado e dei materiali

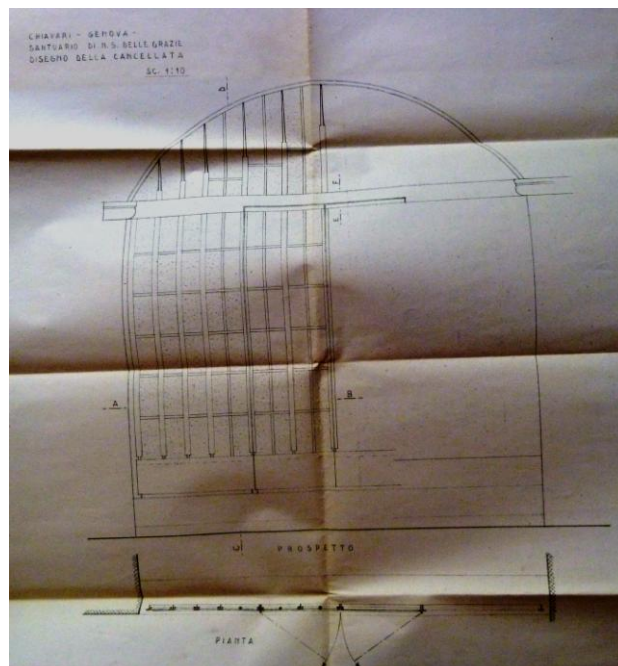
Disegno cancellata della cappella della Misericordia. Anno 1956. Archivio Santuario delle Grazie.

15-10-1956 → L’Arch. Edoardo Mazzino, incaricato dalla Soprintendenza ai Monumenti della Liguria, scrive al Rettore del Santuario esprimendo la volontà di eseguire alcuni lavori di ripristino della Cappella della Misericordia del XII secolo. Purtroppo non ha la disponibilità finanziaria per completarli tutti, inizierà da quelli che risulteranno strettamente necessari e urgenti; in particolare si provvederà a:

- Demolire il solaio in legno.
- Chiudere la porta al piano di sopra e aprirne una al piano sottostante per accedere al locale dove si vendono le immagini votive.
- Aprire l’arco sotto il portico chiudendolo poi con una cancellata in ferro per limitare l’accesso all’interno della Cappella della Misericordia. (Archivio del Santuario delle Grazie)

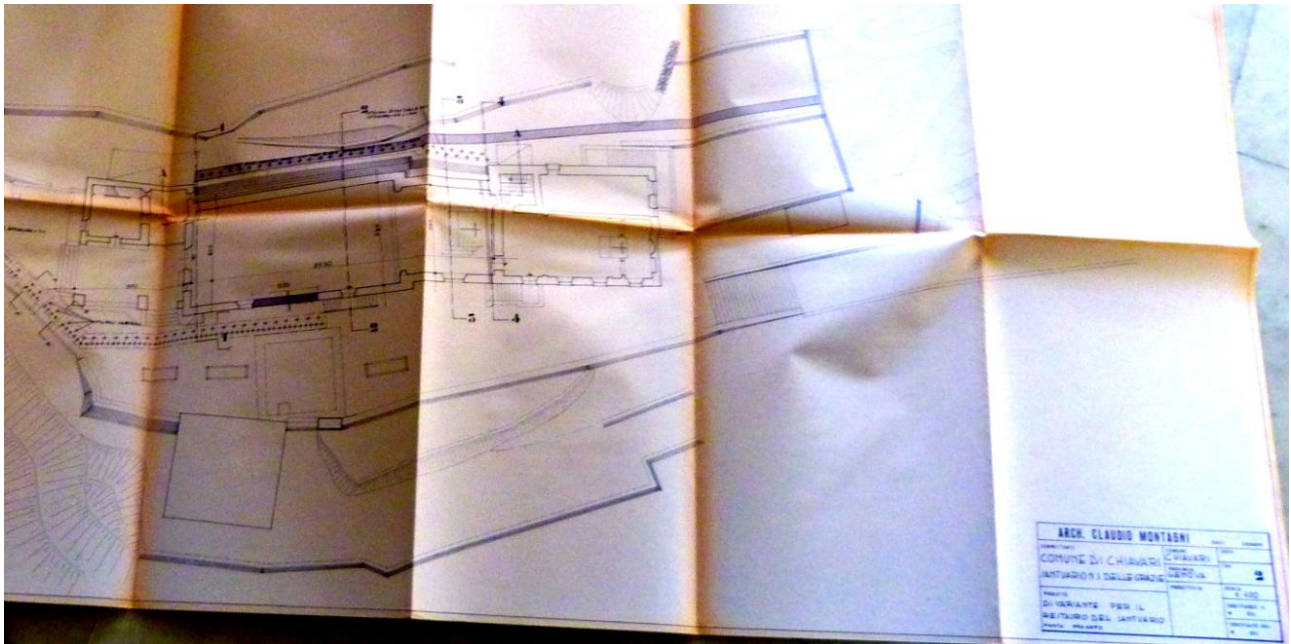
Arch. Montagni - Interventi in pianta (anno 1993) Comune di Chiavari

- **1993** → Il progetto della Soprintendenza è affidato all'Arch. Montagni e riguarda il consolidamento delle fondazioni, effettuato con l'impiego di micropali, e nuovo convogliamento delle acque meteoriche provenienti dalla scarpata a monte dell'edificio. Inoltre viene effettuata una protezione contro l'umidità con la creazione di una barriera chimica nella muratura perimetrale (iniezioni nelle fessure del prodotto "MAC FLOW", previo abbondante inserimento d'acqua). Durante questo anno viene inoltre tinteggiata la chiesa con pittura acrilica color terra.

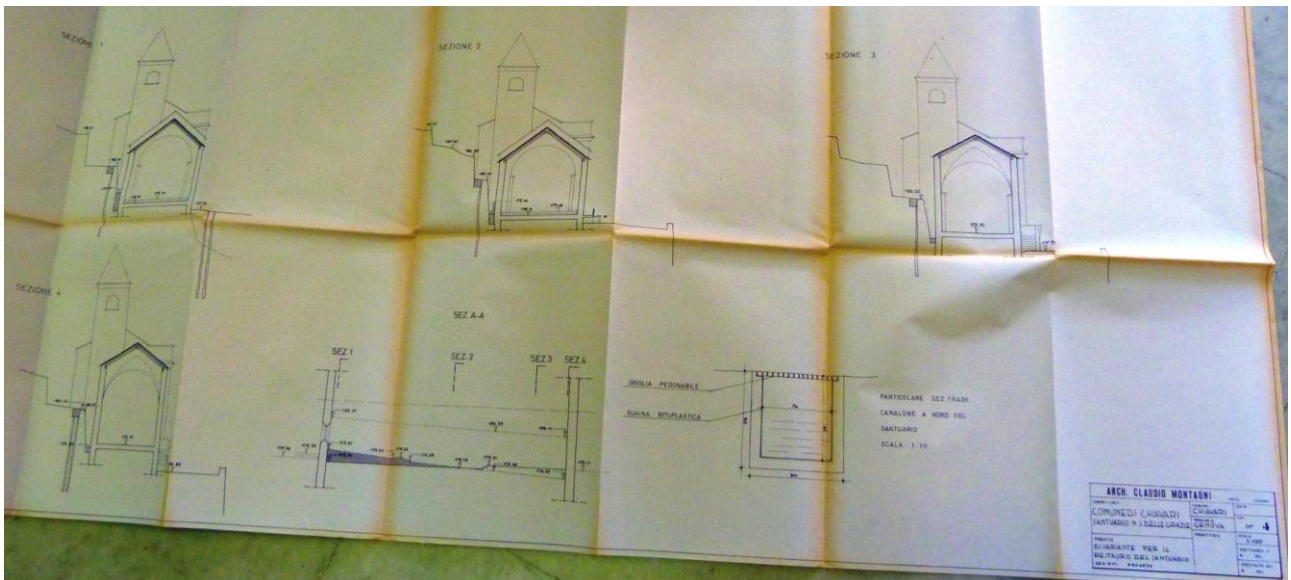
Arch. Montagni - Interventi in sezione (anno 1993) Comune di Chiavari

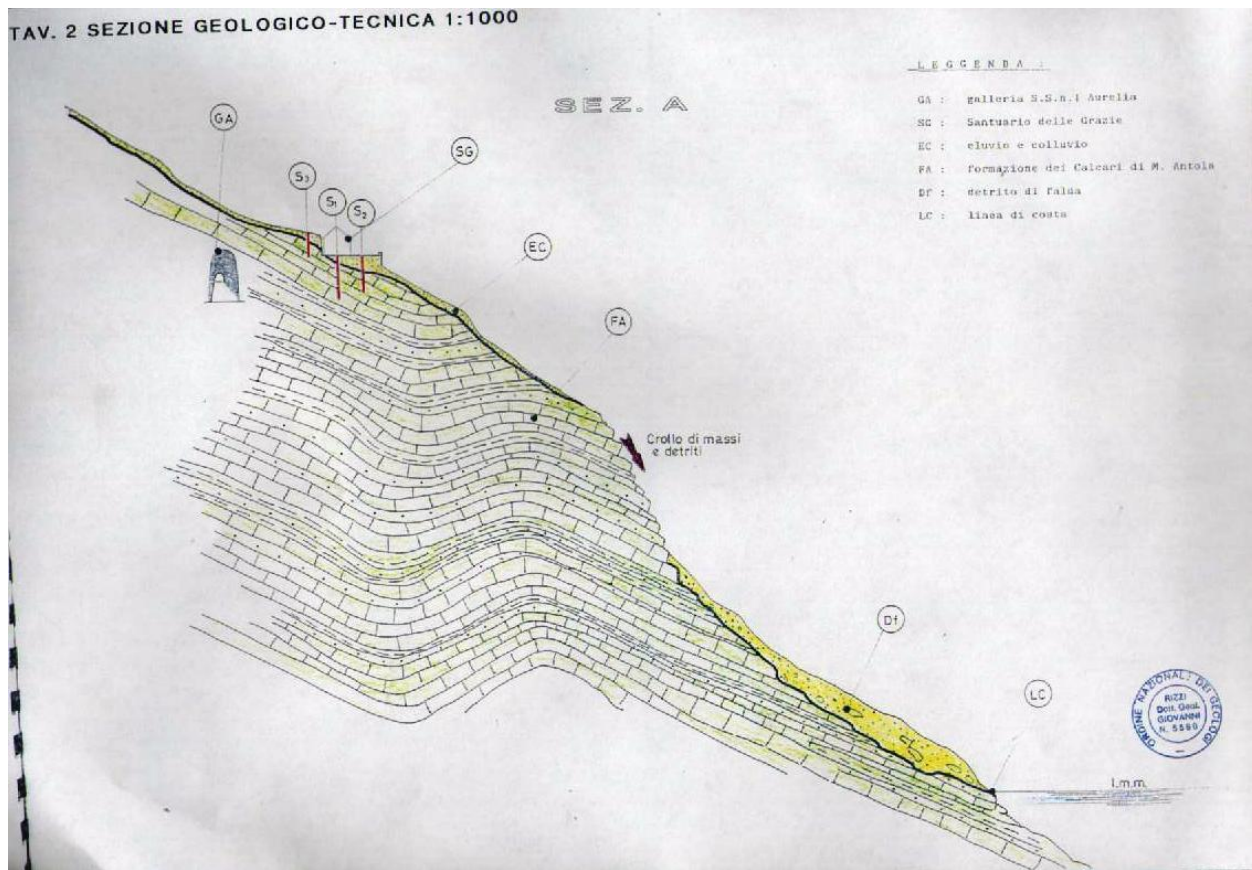
Tavola 2 – sez. A - Dott. Geologo Giovanni Rizzi (anno 1993)

TAV. 2 SEZIONE GEOLOGICO-TECNICA 1:1000

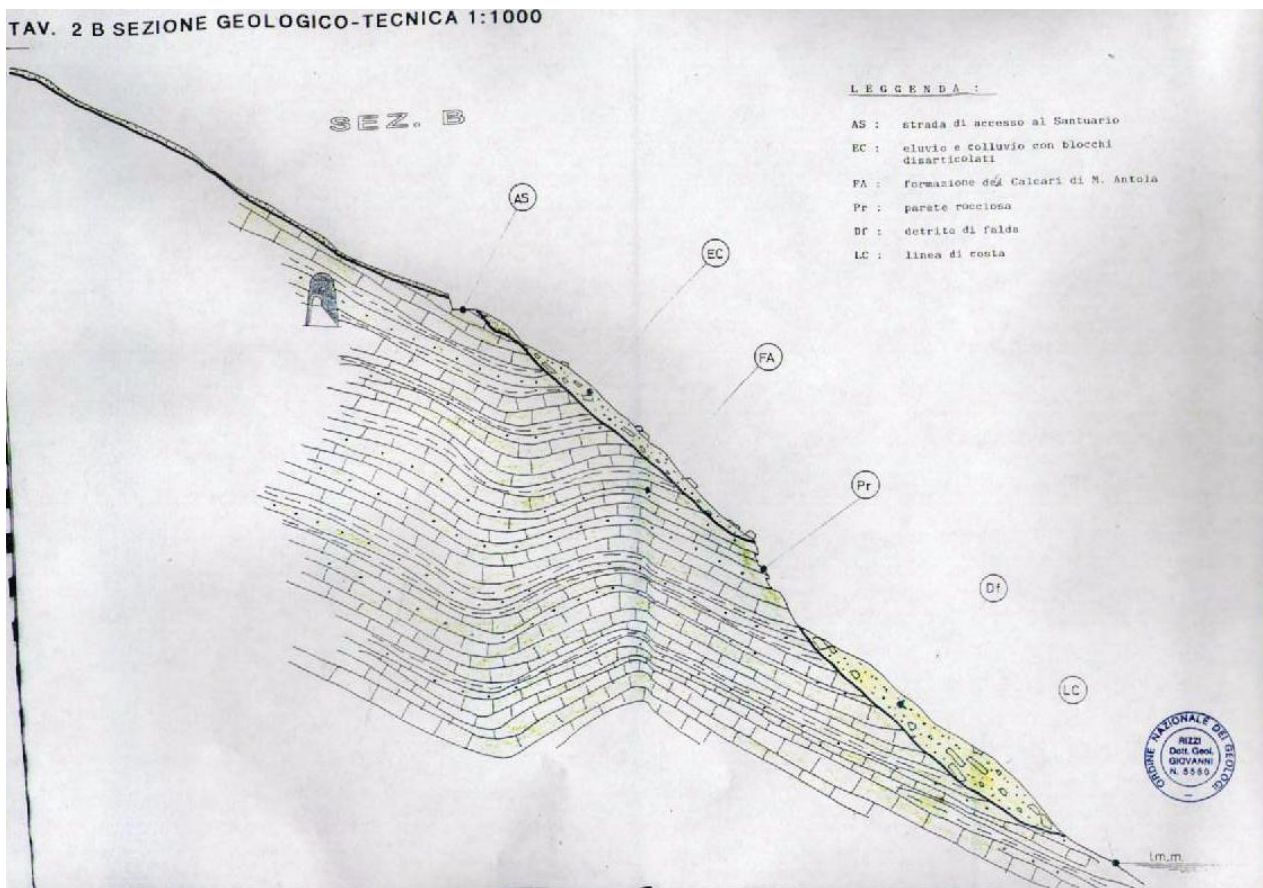
Tavola 2 – sez. A - Dott. Geologo Giovanni Rizzi (anno 1993)

TAV. 2 B SEZIONE GEOLOGICO-TECNICA 1:1000

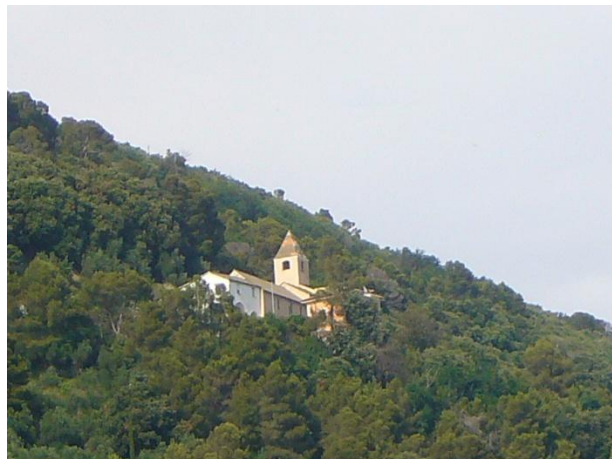
Vista dal mare del complesso del Santuario

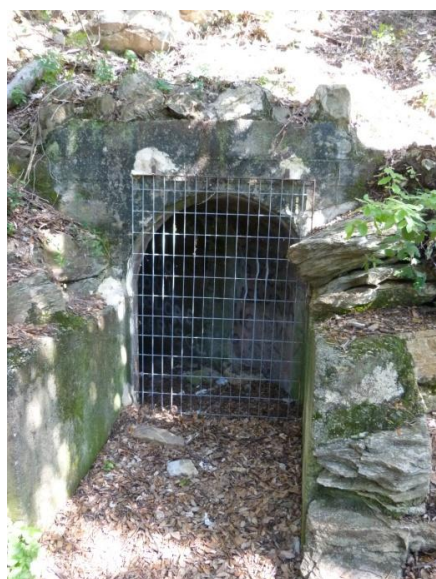
A ciò si devono aggiungere i problemi statici derivati dalla costruzione delle gallerie, scavate durante la Seconda Guerra Mondiale dalle truppe tedesche e posizionate all'interno della collina nella parte sottostante al complesso. Solo dopo ripetuti danni causati proprio dal cedimento di queste gallerie si decise di intervenire per metterle in sicurezza.

Accesso di una galleria

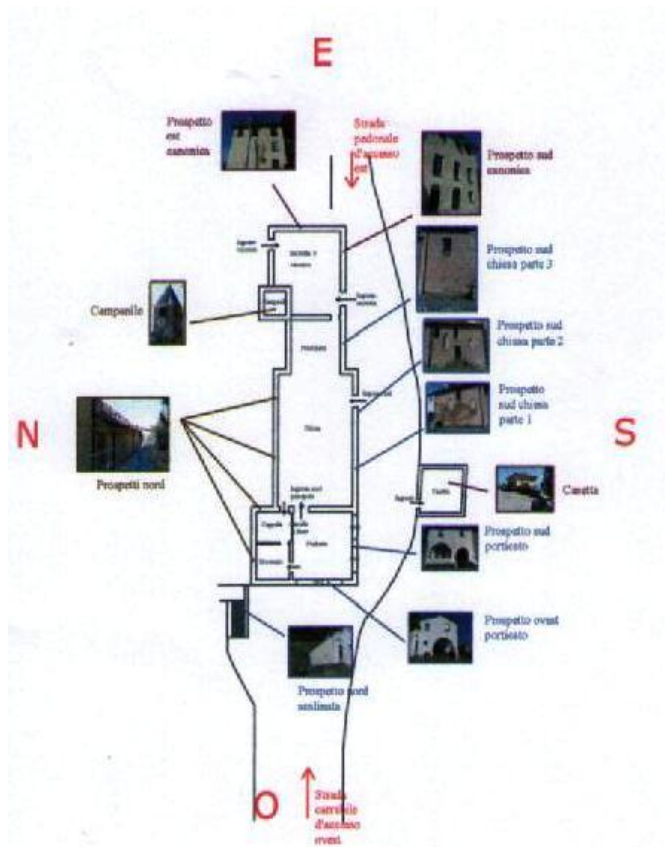
- Con l'aiuto della piantina si può osservare che:
1. Sono stati eseguiti i rilievi e i fotoraddrizzamenti solo delle parti del complesso segnate in blu.
  2. Le parti in viola non presentano degrado (sono state interessate da interventi recenti).
  3. Le parti in verde, cioè tutto il prospetto nord del complesso, non sono state rilevate perché proprietà privata. Permesso non concesso.
