COMUNE DI GIRIFALCO
(Provincia di Catanzaro)

Progetto Definitivo per il Restauro Conservativo della Chiesa di San Rocco

Elaborato: STATO DI FATTO CON LETTURA STRUTTURALE - Prospetti -

ARCH.07

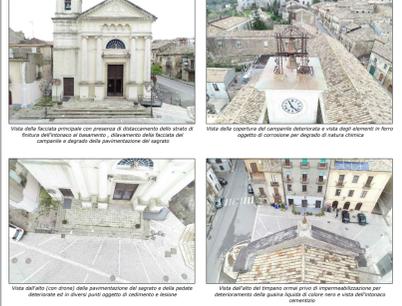
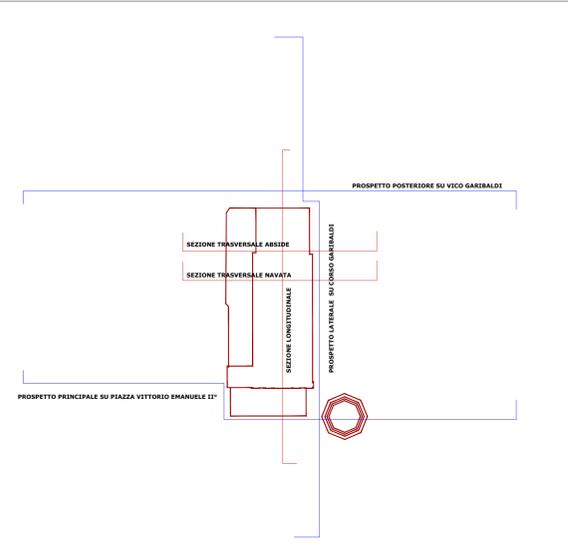
- a. Portale in elementi di pietra arenaria
- b. Intonaco rasato tipo stucco o tinteggiato
- █ Presenza di funghi e licheni su tutta la superficie della facciata
- c. Pavimento sagrato in piastrelle di graniglia da recuperare ed integrare
- f. Pedate della scala in cemento lesionati e fatiscenti
- █ Impermeabilizzazione del timpano con guaina liquida di colore nero ormai deteriorata
- █ Elementi in ferro con presenza di corrosione per degrado di natura chimica
- d. Portoni di ingresso alle navate in legno di castagno in parte degradati
- Scale di servizio al campanile in acciaio e lamiera fatiscenti e pericolose

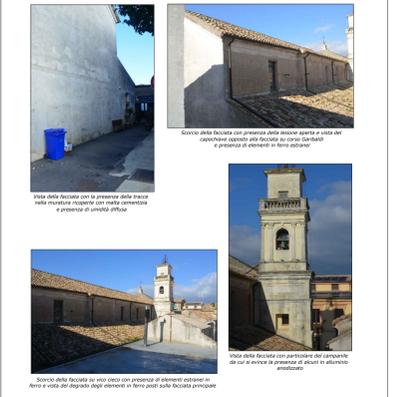
- a. Intonaco cementizio
- b. Intonaco rasato tipo stucco o tinteggiato
- █ Presenza di funghi e licheni su tutta la superficie della facciata
- Traccia sulla muratura (sospingimento condotto esterno per riparo interno) chiusa con malta cementizia
- ▲ Umidità di risalita proveniente dalle parti interrata della muratura
- Lesione superficiale (la lesione interessa solo lo strato superficiale dell'intonaco)
- Lesione aperta (la lesione interessa anche lo strato più interno della muratura)
- █ Presenza di due infissi in alluminio anodizzato colore bronzo
- █ Elementi in ferro con presenza di corrosione per degrado di natura chimica

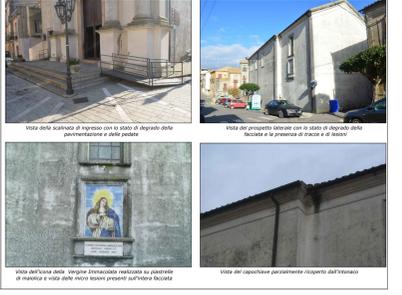
- a. Intonaco cementizio
- b. Intonaco rasato tipo stucco o tinteggiato
- c. Pavimento sagrato in piastrelle di graniglia da recuperare ed integrare
- f. Pedate della scala in cemento lesionati e fatiscenti
- █ Presenza di funghi e licheni su tutta la superficie della facciata
- Traccia sulla muratura (sospingimento condotto esterno per riparo interno) chiusa con malta cementizia
- ▲ Umidità discendente proveniente dalla gronda
- █ Presenza di due armadietti tecnologici addossati al paramento murario
- █ Impermeabilizzazione del timpano con guaina liquida di colore nero ormai deteriorata
- █ Icona in maiolica raffigurante la Vergine Immacolata
- Lesione superficiale (la lesione interessa solo lo strato superficiale dell'intonaco)
- Presenza di capochiave ricoperto in parte dall'intonaco
