# Comune di Piedimonte Etneo

## RELAZIONE TECNICA

## PALAZZO MORABITO

LAVORI DI RESTAURO DELLA FACCIATA AI  
SENSI DELL'ART.1, COMMI 219-224, DELLA  
LEGGE 27 DICEMBRE 2019, N.160

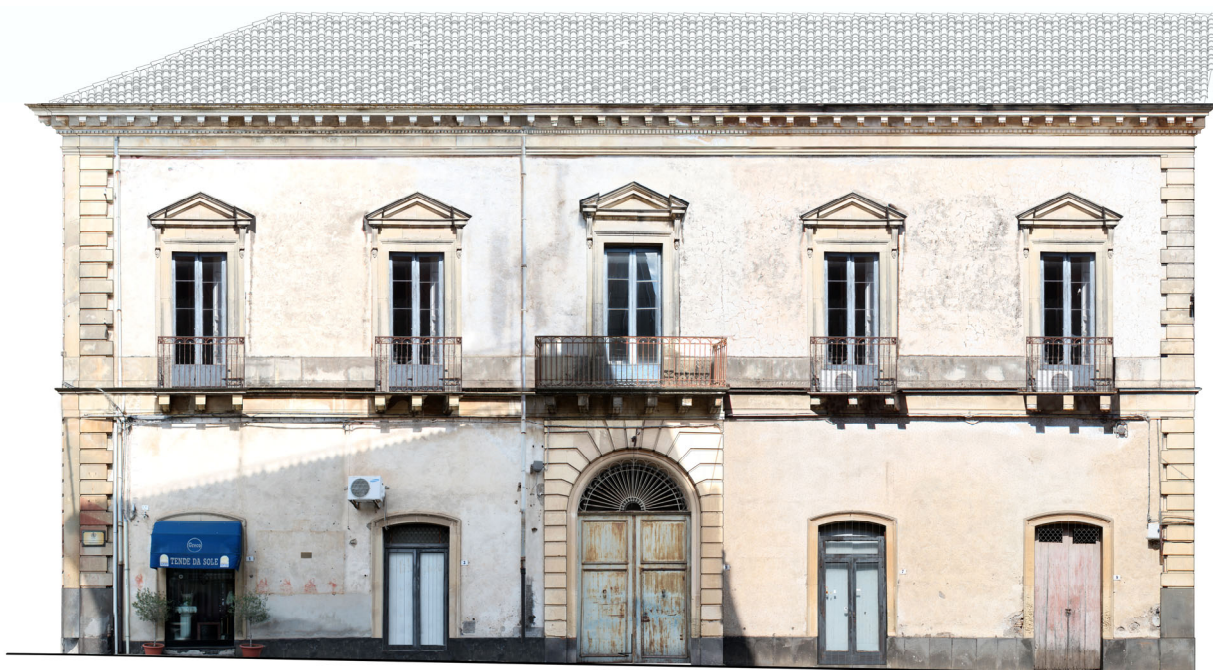
Fig.9. Palazzo Morabito. Fotopiano del fronte su via Difesa.

Ad una prima analisi la facciata su via Difesa appare quella con maggiori danni, dovuti probabilmente a cicli manutentivi sporadici, associati a fenomeni di umidità di risalita più rilevanti ed a peculiari caratteristiche chimico-fisiche degli elementi lapidei lì utilizzati. Tutti questi fenomeni, sebbene apparentemente in misura minore, sono presenti anche nella facciata prospettante su via Vittorio Emanuele II il cui fronte a piano terra sconta, in aggiunta, una maggiore “aggressione” dovuta alla sovrapposizione di una gran quantità di elementi quali insegne pubblicitarie, cavi elettrici e telefonici e altri piccoli impianti tecnologici modesti per dimensione ma altrettanto invasivi.
