Torre di Guardia di Costa di Framura,
loc. Costa - Comune di Framura (SP)

Restauro e Risanamento conservativo della Torre di Guardia di Costa di Framura

PROGETTO		Progetto Definitivo	
oggetto : Diagnostica e caratterizzazione materica			
data : Febbraio 2014	scala : 1:100	Tav. P.01

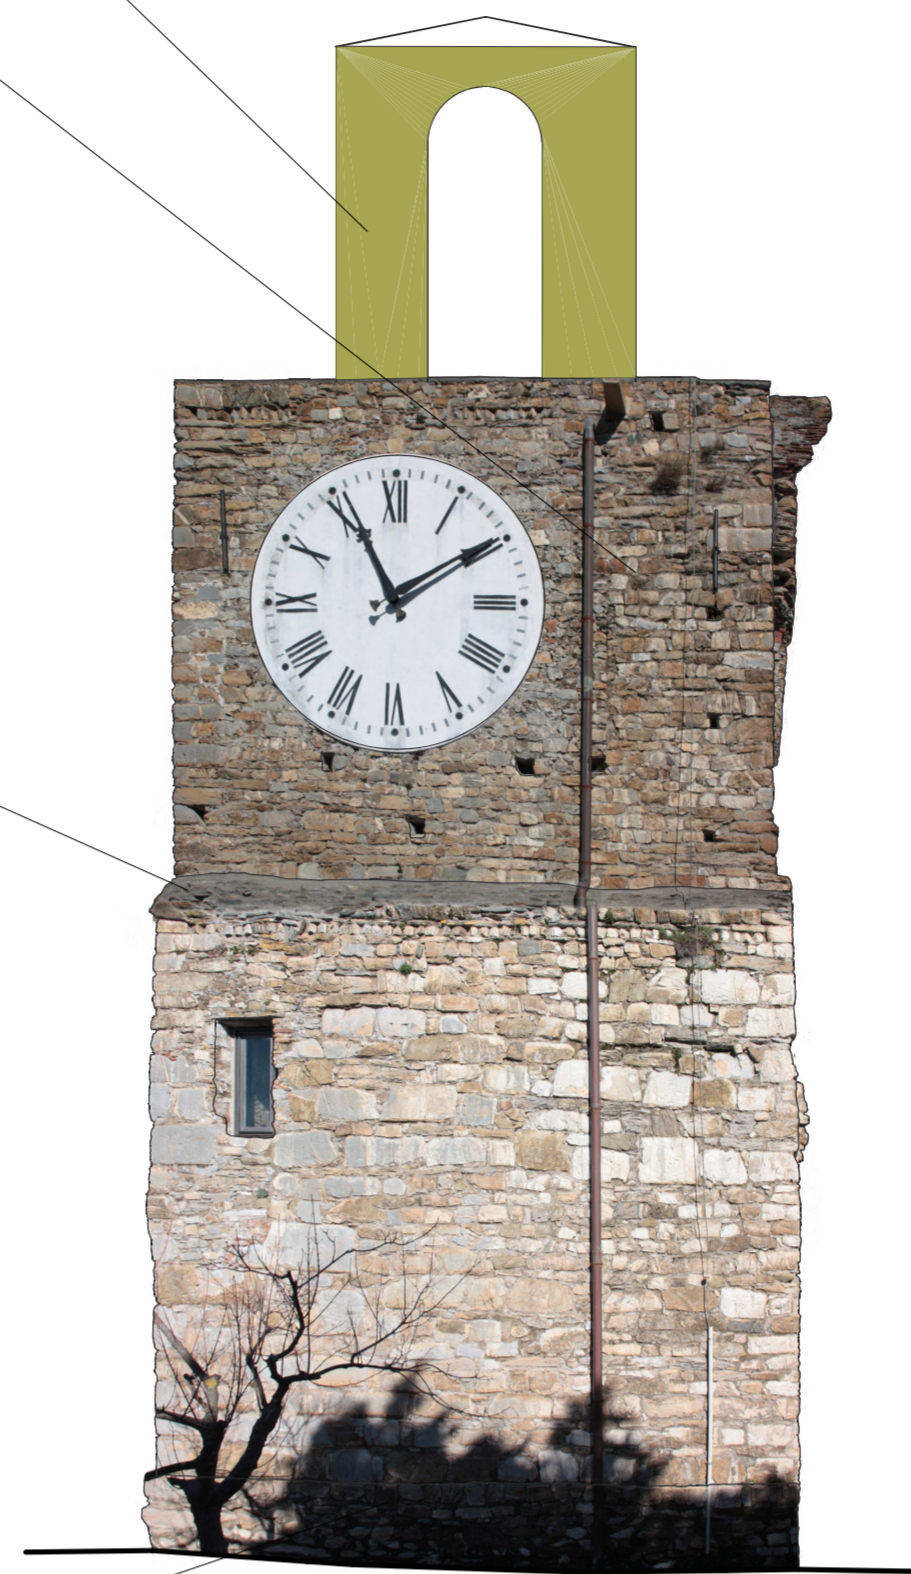
Prospetto Sud Scala 1:100

I paramenti murari, sia all'interno che all'esterno presentano numerosi vuoti e lacune che rappresentano una via preferenziale per l'acqua meteorica per infiltrarsi nei vani interni. L'aerosol marino fa sì che l'acqua che si infiltra sia carica di sali, in particolare cloruri, che nel ciclo infiltrazione-asciugatura deposita sulla superficie del paramento interno i sali che si manifestano come elemento polverulento biancastro.

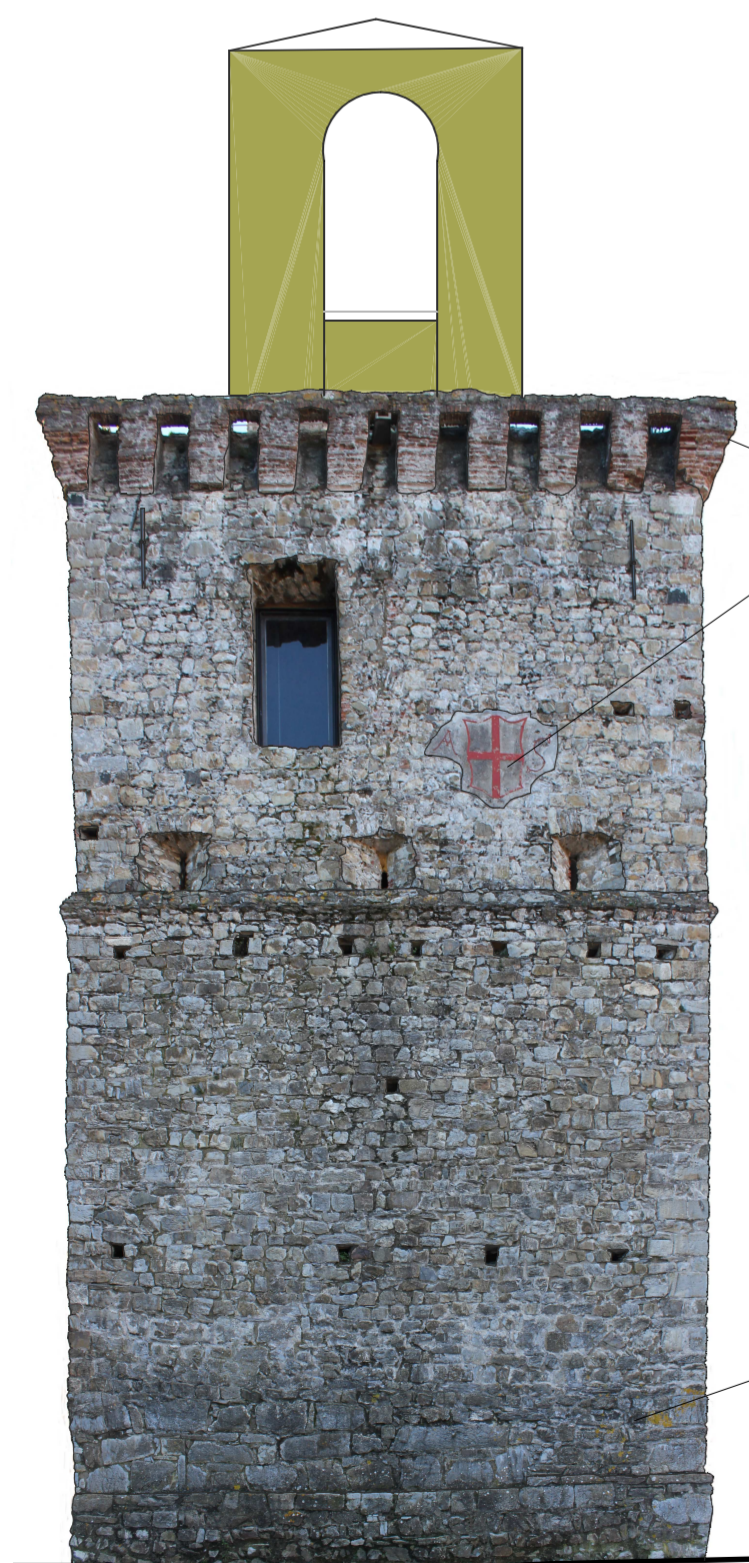
Prospetto Nord Scala 1:100

I paramenti murari, soprattutto la parte basamentale del prospetto nord presenta una forte presenza di patina biologica

- 4 - Trattamento con biocida in adeguata percentuale diluito in acqua pura e nebulizzato sul paramento a bassa pressione, per eliminare la patina biologica infestante, fortemente presente in special modo nel paramento nord. Nel caso un trattamento non fosse sufficiente si prevede la ripetizione del trattamento o l'utilizzo di capsule di cellulosa imbevute ed apposte sul paramento per il tempo ritenuto necessario.
