OGGETTO: Lavori di recupero, riqualificazione e rifunzionalizzazione della Cappella di San Giuseppe, ubicata in località “Vallelunga” nel comune di Gallo Matese.

RELAZIONE TECNICO ECONOMICA

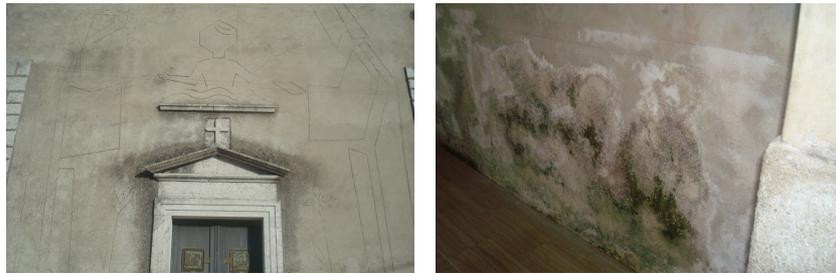
La Cappella è ubicata nella frazione Vallelunga del comune di Gallo Matese e rappresenta un significativo esempio di architettura votiva tradizionale. L'edificio anche se in uso presenta una condizione di degrado abbastanza diffusa, sia per quanto riguarda le componenti di finitura, che la parte strutturale.

Da un punto di vista architettonico l'edificio si caratterizza con una impostazione planimetrica caratterizzata da due corpi di fabbrica, la Cappella costituita da una pianta a base rettangolare, caratterizzata da un'unica navata, con un abside rialzato rispetto alla Navata di due gradini. Ed una piccola canonica collocata sul lato ovest, accessibile sia dall'interno della cappella per mezzo di una porta posta in corrispondenza dell'abside, e sia dall'esterno, per mezzo di un ingresso autonomo posto sul fronte principale. Incastrato all'interno del volume della canonica vi è anche il vecchio campanile di forma quadrata, la cui imponenza caratterizza l'immagine esteriore del complesso. L'interno della cappella si presenta priva di qualsiasi elemento decorativo, fatta la sola eccezione per una immagine raffigurante il volto di Gesù (di scarsa fattura e realizzata in epoca recente), realizzata sulla parete dell'abside.

Gli unici elementi architettonici di rilievo risultano essere il bel portale in pietra calcarea, sormontato da un timpano sempre in pietra calcarea, posto all'ingresso della cappella, e delle cornici angolari realizzate con pietre calcaree perfettamente squadrate. Probabilmente queste componenti architettoniche come spesso avveniva in passato dovevano essere parte integrante di un monumento più antico andato perduto. Con molta probabilità gli artigiani dell'epoca hanno ritenuto indispensabile

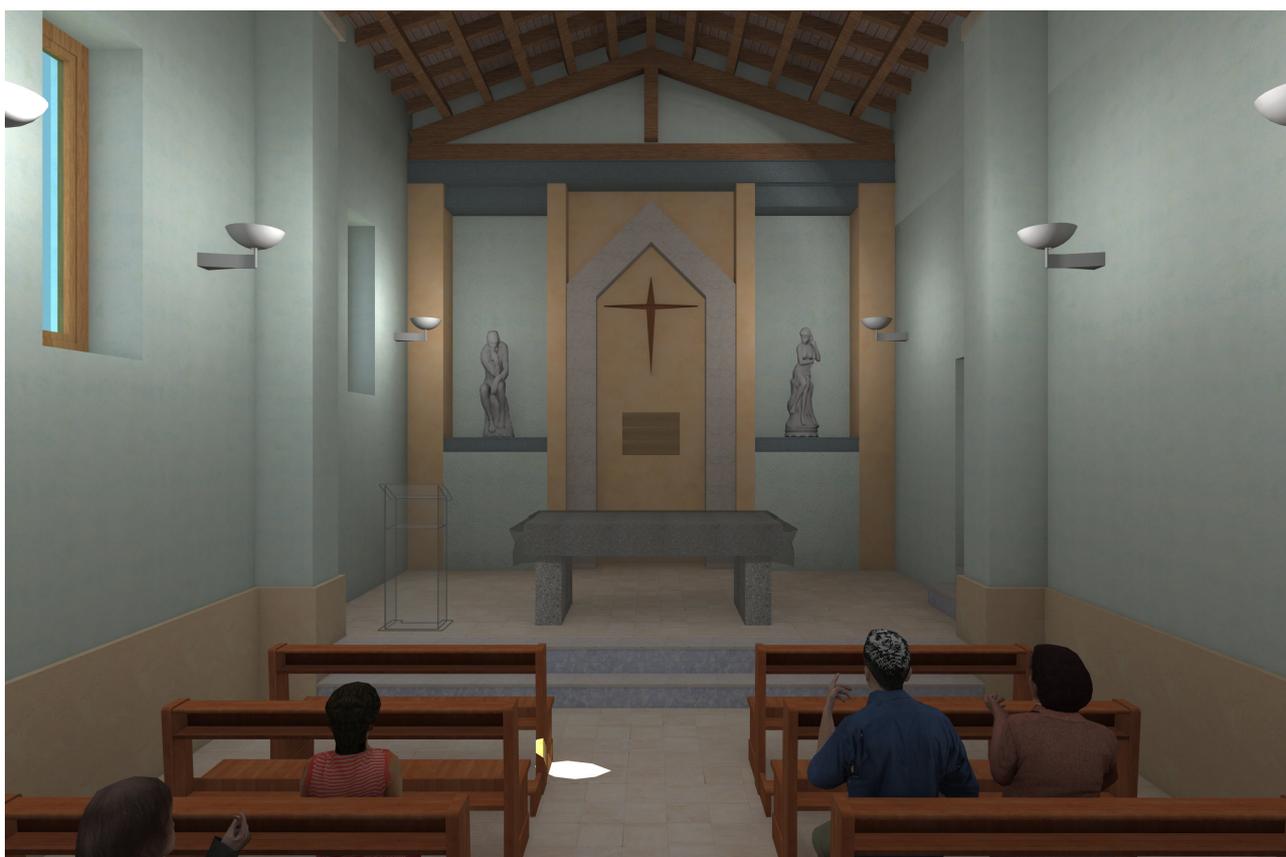
Si prevede anche la realizzazione di alcuni elementi di completamento, come la creazione di un rosone in corrispondenza della parete di ingresso, così come doveva essere originariamente prima che venisse murato da interventi successivi, e la realizzazione di alcune nicchie sulla parete principale dell'abside. Si prevede di realizzare due colonne costruite in muratura, rivestite in mattoni, con l'introduzione di architravi realizzate

con travi di ferro lasciate a vista. Con l'introduzione di questi elementi mediante l'utilizzo di materiali diversi, quali la pietra per la cornice a protezione del tabernacolo i mattoni forgiati a mano e le travi in ferro ed al legno utilizzato per la copertura, si sono introdotti quegli elementi necessari per lo svolgimento della liturgia previsti dal Concilio Ecumenico "Vaticano II", di cui la cappella era sprovvista, ricercando quel connubio inscindibile che deve esserci tra elementi di assoluta modernità e conservazione degli elementi architettonici tradizionali. Il principio adottato è stato quello di non operare ricostruzioni in stile bensì introdurre elementi innovativi che potessero armonizzarsi con il preesistente senza annullarlo, ma fondersi in esso, diventando a sua volta inscindibile. Un intervento che mira a creare una stratificazione, il segno del passaggio di una generazione, che si fonde con la storia e le tradizioni che le hanno preceduto.
