LAVORI DI MANUTENZIONE STRAORDINARIA
SULLA CUPOLA DELLA CHIESA DI SANTA ZITA
IN VIA SAN DONATO 33

RELAZIONE TECNICA

**OPERE DI MANUTENZIONE STRAORDINARIA DELLA CUPOLA
DELLA CHIESA DI N.S. DEL SUFFRAGIO
VIA SAN DONATO 33
TORINO**

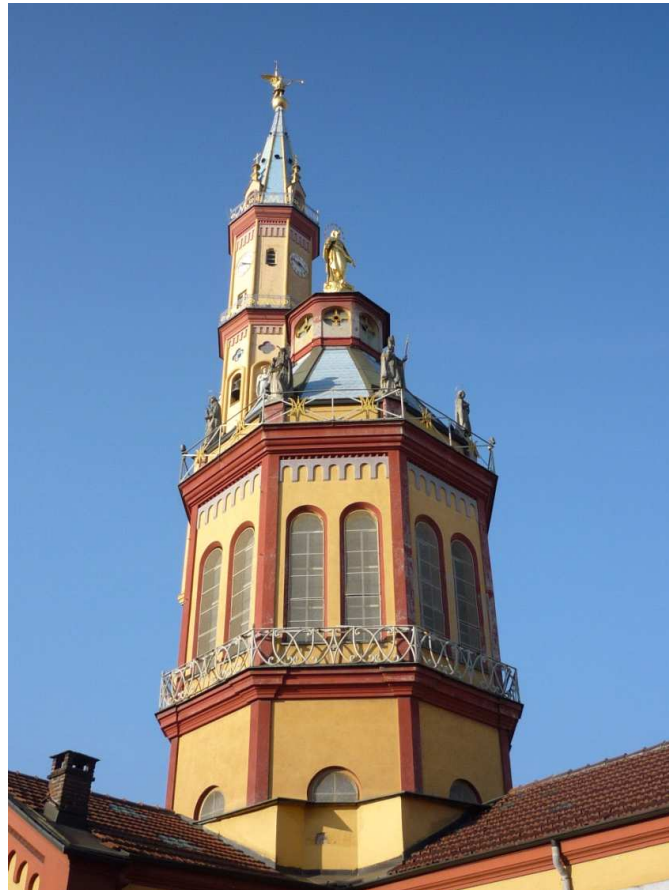
In merito alla cupola, si osserva che è emisferica (non si nota la divisione in fusi presente nel progetto del Mella) ed è impostata su un alto tamburo, raggiungendo, in chiave, la notevole altezza di m 28,50. Esternamente il tamburo presenta due ordini di aperture, quello inferiore con otto oculi circolari, il superiore con sedici finestre oblunghe a tutto sesto, concluso da una decorazione ad archetti pensili.

Sopra un cornicione che risulta anche praticabile, si innesta la copertura, che, come si evince dalla relazione storica allegata, avrebbe dovuto essere piramidale ed invece termina con la lanterna, sormontata da alcuni gradoni su cui è collocata la statua in rame dorato della Vergine, opera di Luigi Broggi di Milano, artigiano specializzato nella realizzazione in lastre di rame di simili opere. Sugli spigoli dell'imposta del tetto tronco-piramidale si trovano otto statue: San Giovanni Battista, Santa Chiara, Santa Cecilia, San Francesco da Paola, Santa Maria Maddalena, Sant'Agostino, San Luigi, Santa Teresa.
