Conferenza Episcopale Italiana  
Parrocchia di S. Martino in Greti di Durasca di Follo  
Comune di Follo - Provincia Della Spezia - Regione Liguria

**INTERVENTO DI RESTAURO E RISANAMENTO  
CONSERVATIVO COMPLESSO RELIGIOSO  
TITOLATO A S. MARTINO VESCOVO**  
fronti esterni - coperture -

scala 1:100 - data 28.12.07 - TAVOLA 02 - progetto di restauro

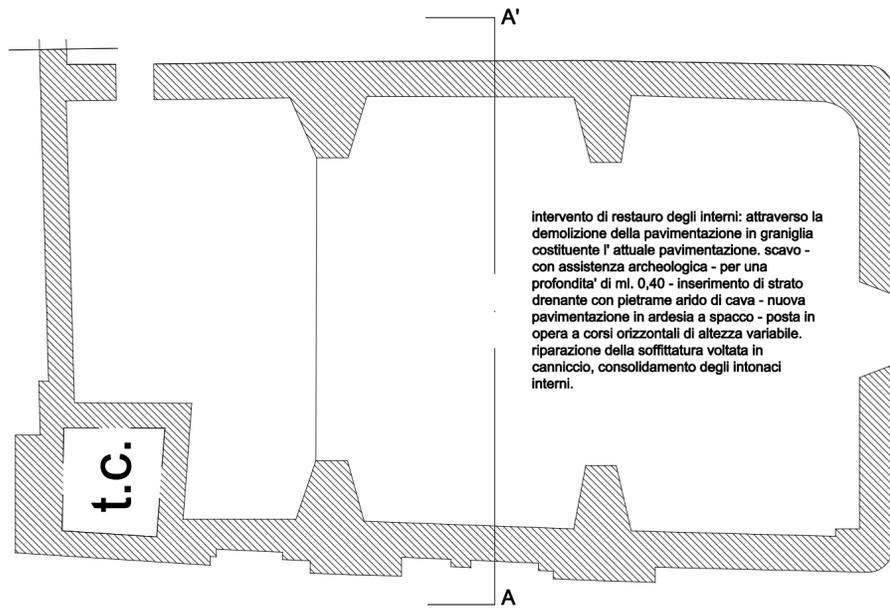
Pianta

Intervento di restauro degli interni: attraverso la demolizione della pavimentazione in graniglia costituente l'attuale pavimentazione, scavo - con assistenza archeologica - per una profondità di ml. 0,40 - inserimento di strato drenante con pietrame arido di cava - nuova pavimentazione in ardesia a spacco - posta in opera a corsi orizzontali di altezza variabile. riparazione della soffittatura voltata in canniccio, consolidamento degli intonaci interni.

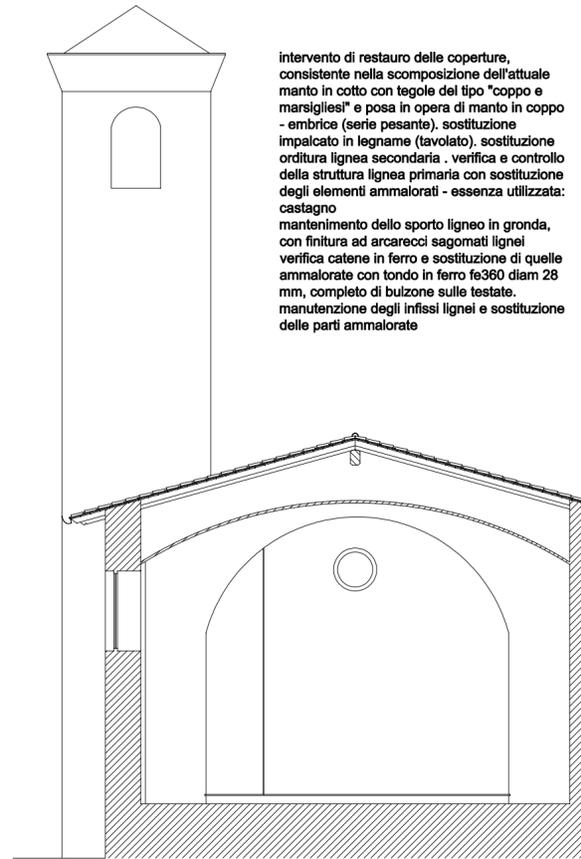
Sezione A-A'

intervento di restauro delle coperture, consistente nella scomposizione dell'attuale manto in cotto con tegole del tipo "coppo e marsigliesi" e posa in opera di manto in coppo - embrice (serie pesante), sostituzione impalcato in legname (tavolato), sostituzione orditura lignea secondaria. verifica e controllo della struttura lignea primaria con sostituzione degli elementi ammalorati - essenza utilizzata: castagno mantenimento dello sporto ligneo in gronda, con finitura ad arcarecci sagomati lignei verifica catene in ferro e sostituzione di quelle ammalorate con tondo in ferro fe360 diam 28 mm, completo di bulzone sulle testate. manutenzione degli infissi lignei e sostituzione delle parti ammalorate

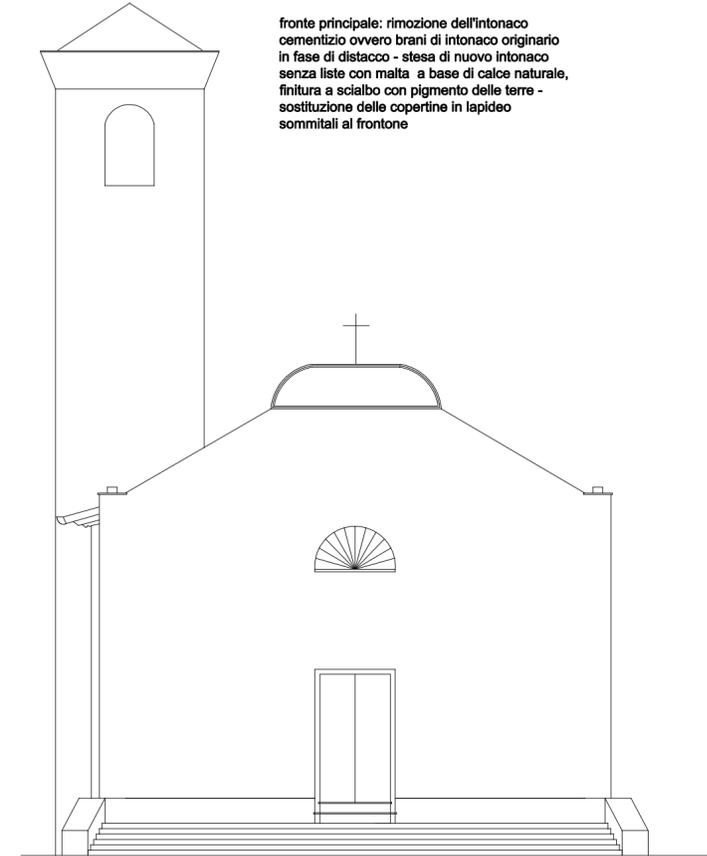
Prospetto anteriore

fronte principale: rimozione dell'intonaco cementizio ovvero brani di intonaco originario in fase di distacco - stesa di nuovo intonaco senza liste con malta a base di calce naturale, finitura a scialbo con pigmento delle terre - sostituzione delle copertine in lapideo sommitali al frontone

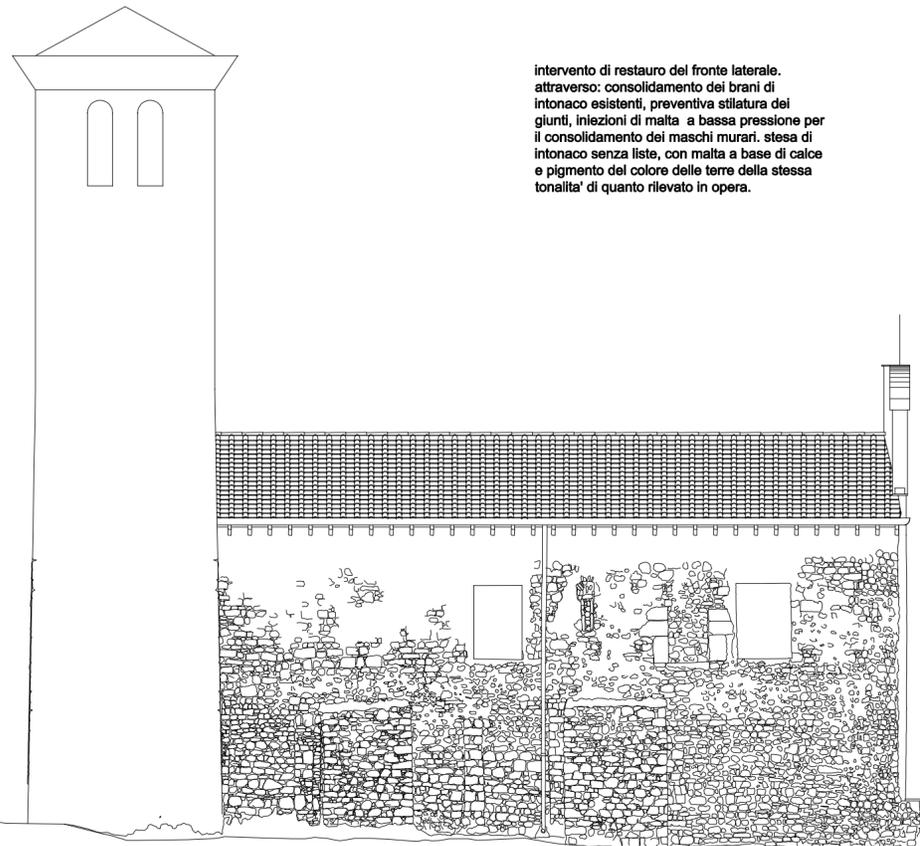
Prospetto laterale

intervento di restauro del fronte laterale, attraverso: consolidamento dei brani di intonaco esistenti, preventiva stiliatura dei giunti, iniezioni di malta a bassa pressione per il consolidamento dei maschi murari. stesa di intonaco senza liste, con malta a base di calce e pigmento del colore delle terre della stessa tonalità di quanto rilevato in opera.

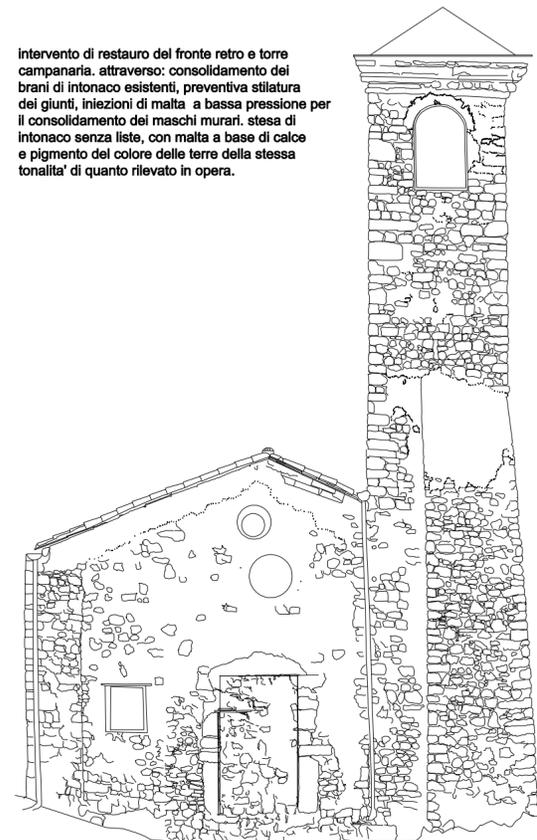
Prospetto posteriore

intervento di restauro del fronte retro e torre campanaria, attraverso: consolidamento dei brani di intonaco esistenti, preventiva stiliatura dei giunti, iniezioni di malta a bassa pressione per il consolidamento dei maschi murari. stesa di intonaco senza liste, con malta a base di calce e pigmento del colore delle terre della stessa tonalità di quanto rilevato in opera.
