REQUALIFICAÇÃO
DOM FREI CAETANO BRANDÃO, BRAGA

ALÇADOS POENTE (PRINCIPAL) E NASCENTE

TIAGO DO VALE ARQUITECTOS

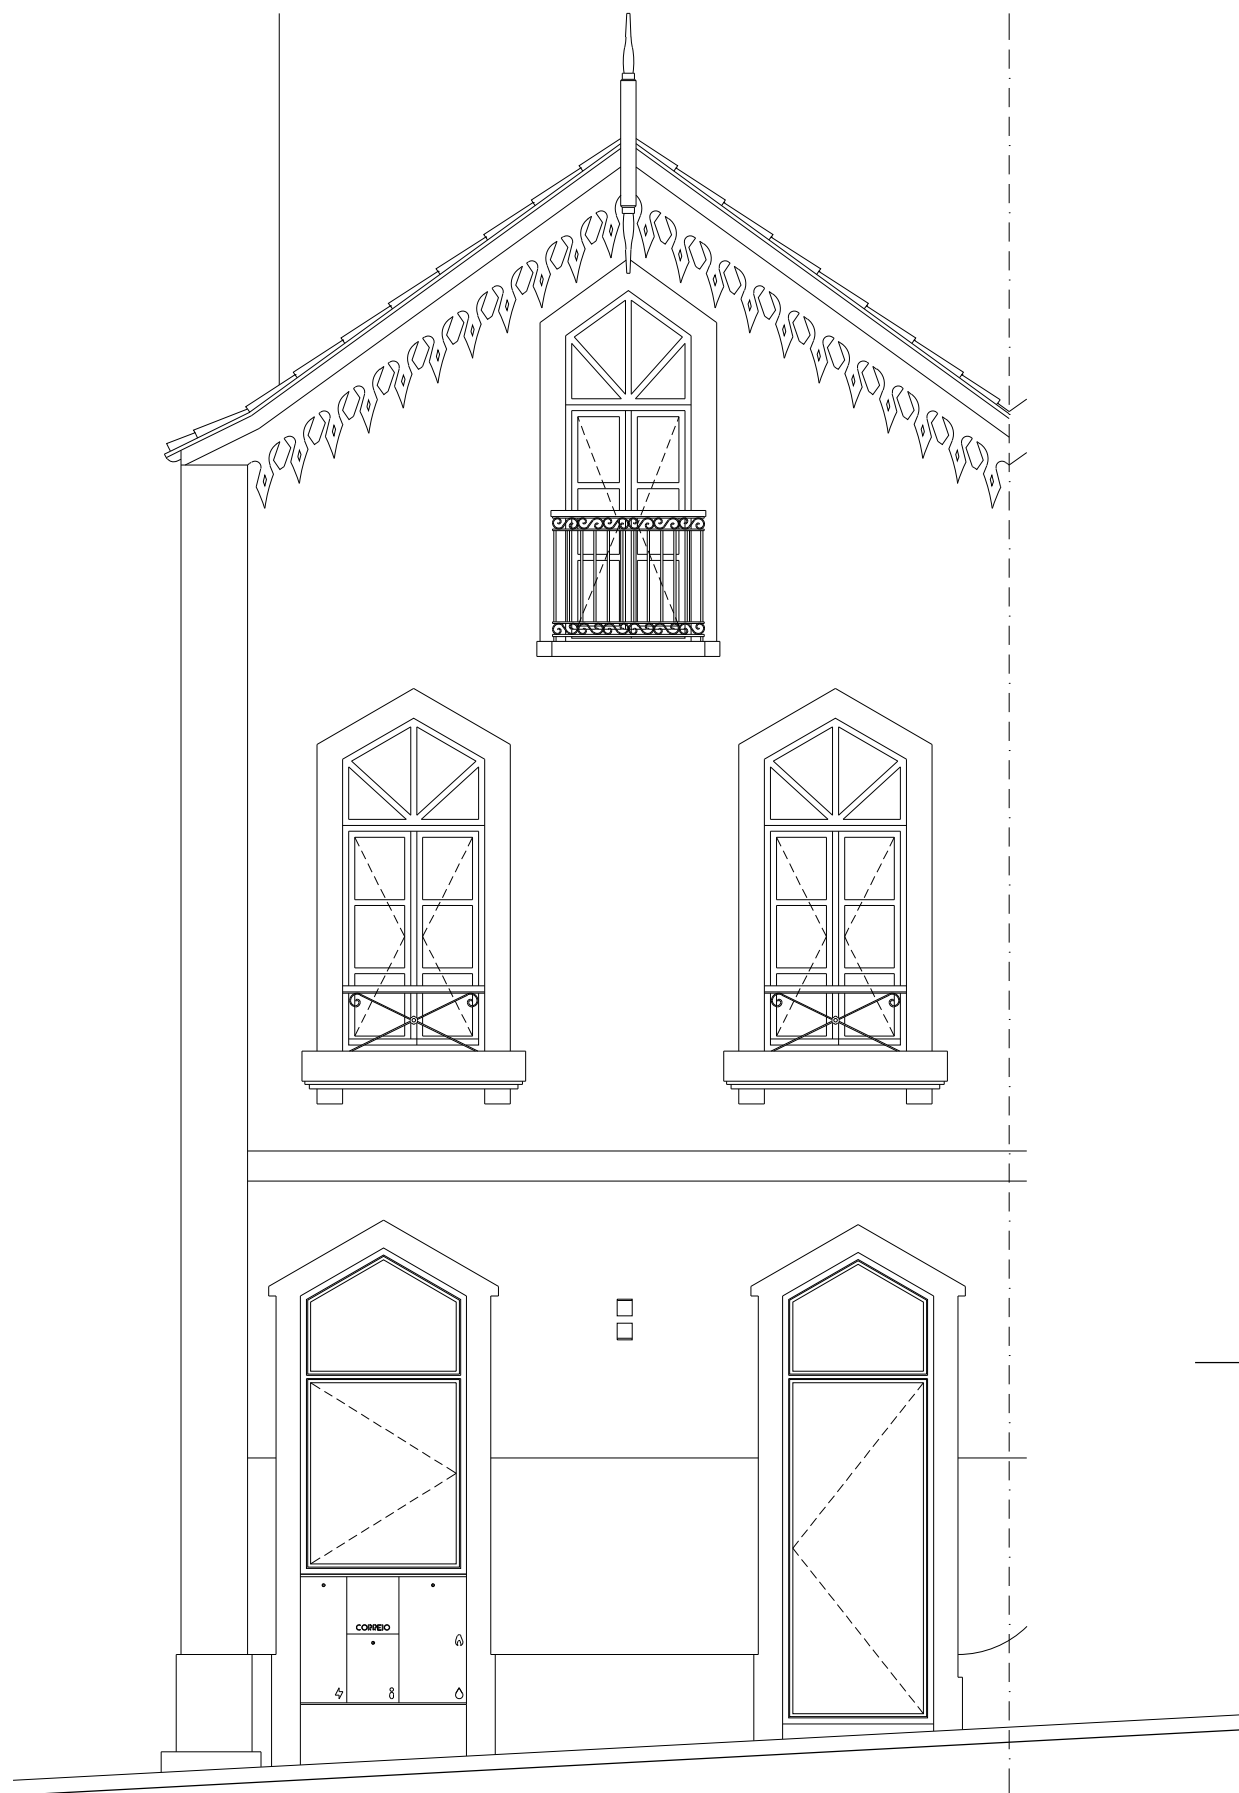
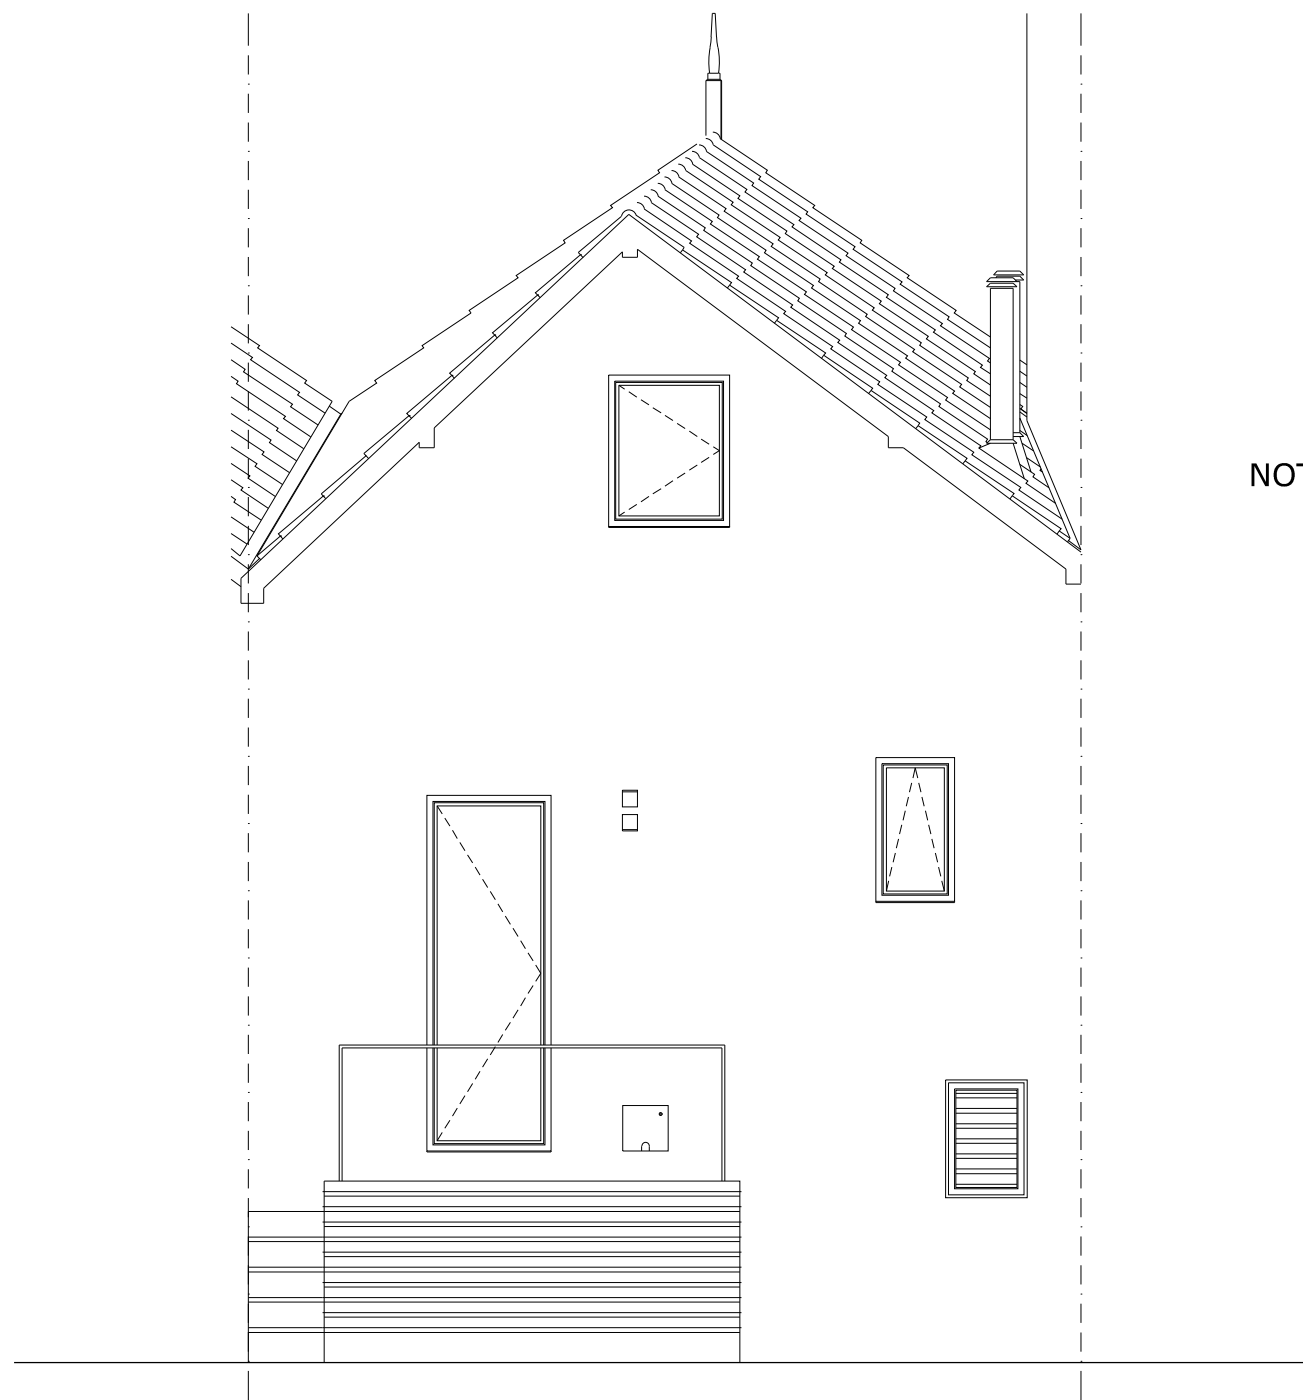
No que diz respeito ao alçado principal (Poente), a estratégia geral é a de um restauro estrito das condições originais do prédio, quer no que diz respeito à caixilharia em madeira, quer à serralharia, quer ao telhado e respectivo beiral.

Excepcionalmente (no sentido de adequar o prédio aos usos contemporâneos) propomos caixilharia em ferro para os vãos do rés do chão (promovendo uma relação mais transparente com a luz e com a rua) e caixas de visita (36x47cm) dissimuladas para os contadores dos serviços públicos.

No alçado posterior (Nascente) mantém-se intacta a estrutura de vãos, propondo-se apenas a introdução de caixilharia em ferro (procurando contrariar a opacidade desta fachada) e a instalação de uma leve plataforma, com estrutura metálica, permitindo uma relação mais directa com um interior de quarto apetecível e qualificado.
