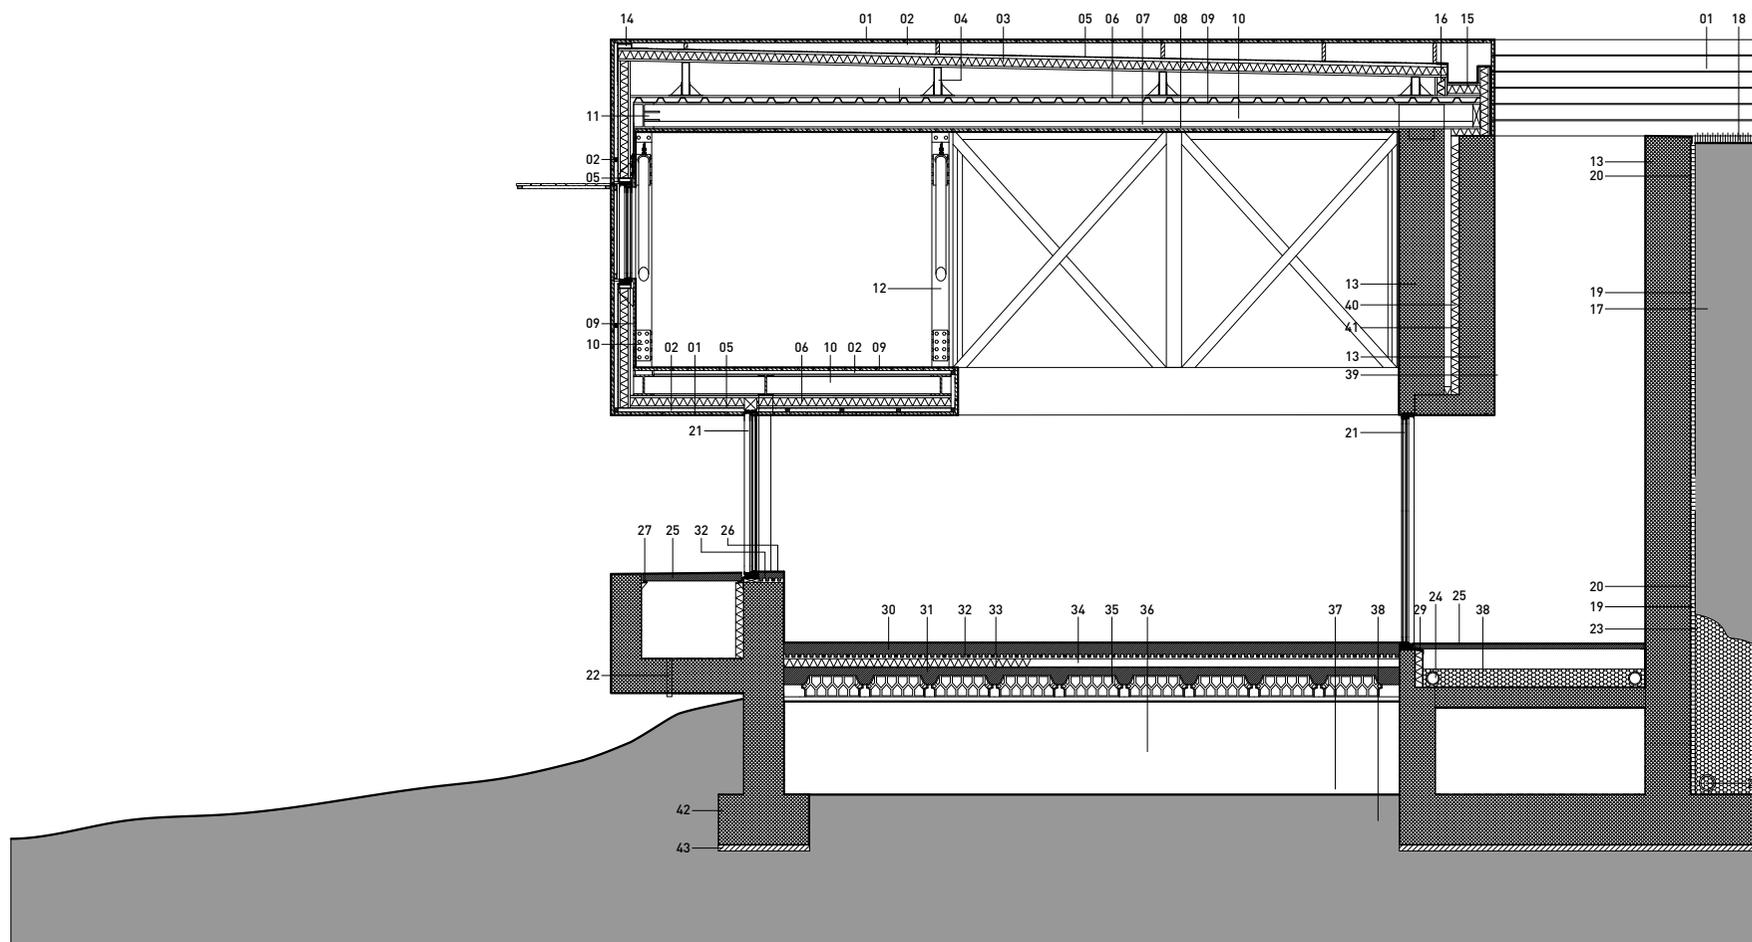
Corte do Pormenor

01 Revestimento em madeira de pinho modificado espessura 26mm; 02 Estrutura de vigamentos em madeira; 03 Pannel Sandwich liso com fixação oculta com isolamento de lã de rocha de 80mm; 04 Estrutura de nivelamento em sub-estrutura metálica Madremax; 05 Impermeabilização em tela elástica PVC permeável ao vapor; 06 Chapa perfilada; 07 isolamento acústico em lã de rocha com 20mm de espessura; 08 Tela de reforço em véu negro; 09 revestimento em madeira de pinho modificado espessura 26mm; 10 Estrutura metálica; 11 Elementos de união entre estruturas metálicas; 12 Treliça metálica/guarda com acabamento termolacado escuro; 13 Estrutura em betão armado aparente, com acabamento a tábuas de madeira; 14 Rufos metálicos e remates em tela de impermeabilização; 15 Caleiras metálicas; 16 remates de isolamento de impermeabilização; 17 Terra vegetal; 18 Plantação (ver projecto de Arquitectura Paisagista); 19 Lâmina drenante com protecção de tela geotêxtil com 30mm de espessura; 20 tela betuminosa e réguas de fixação; 21 Caixailharia exterior de correr em alumínio anodizado com corte térmico e vidro duplo tipo Otimah! bi-rail; 22 Pingadeira; 23 Camada de brita compactada envolta em tela geo-textil; 24 Geo-dreno periférico a todo o edifício; 25 Lajetas de betão pigmentado pré-fabricadas "in situ" com 50mm de espessura, acabamento com endurecedor industrial e pintura asfáltica pela face inferior; 26 Remate em betonilha polida; 27 apoios metálicos das lajetas; 28 Canelete de drenagem de águas pluviais em betão pré-fabricado "in situ"; 29 Soleiras de vãos exteriores em chapa de aço inox; 30 Pavimento interior em betão polido com endurecedor industrial; 31 Camada de forma com reforço de malha sol; 32 Sistema de piso radiante; 33 Impermeabilização em tela elástica permeável ao vapor; 34 Pannel de isolamento térmico com apoio para o sistema de piso radiante; 35 laje suspensa ligeira com boco alveolar e vigotas prefabricadas em betão armado; 36 Vazio acessível técnico por baixo da laje; 37 Base nivelada em betão pobre compactado; 38 Camada de brita compactada; 39 Entalhe na parede de betão para remate das escadas; 40 Isolamento térmico 80mm espessura; 41 Impermeabilização em tela betuminosa; 42 Sapatas em betão armado impermeabilizados com tela betuminosa; 43 Base em betão de limpeza.
