RISTRUTTURARE

PROGETTO E

Architetto Fabio Carria

Il complesso restauro conservativo di un antico fabbricato rurale piemontese recupera i materiali originali valorizzandone le caratteristiche costruttive. Il risultato è un'abitazione spaziosa e raffinata che conserva il sapore genuino delle case di campagna di Alba Ferulli

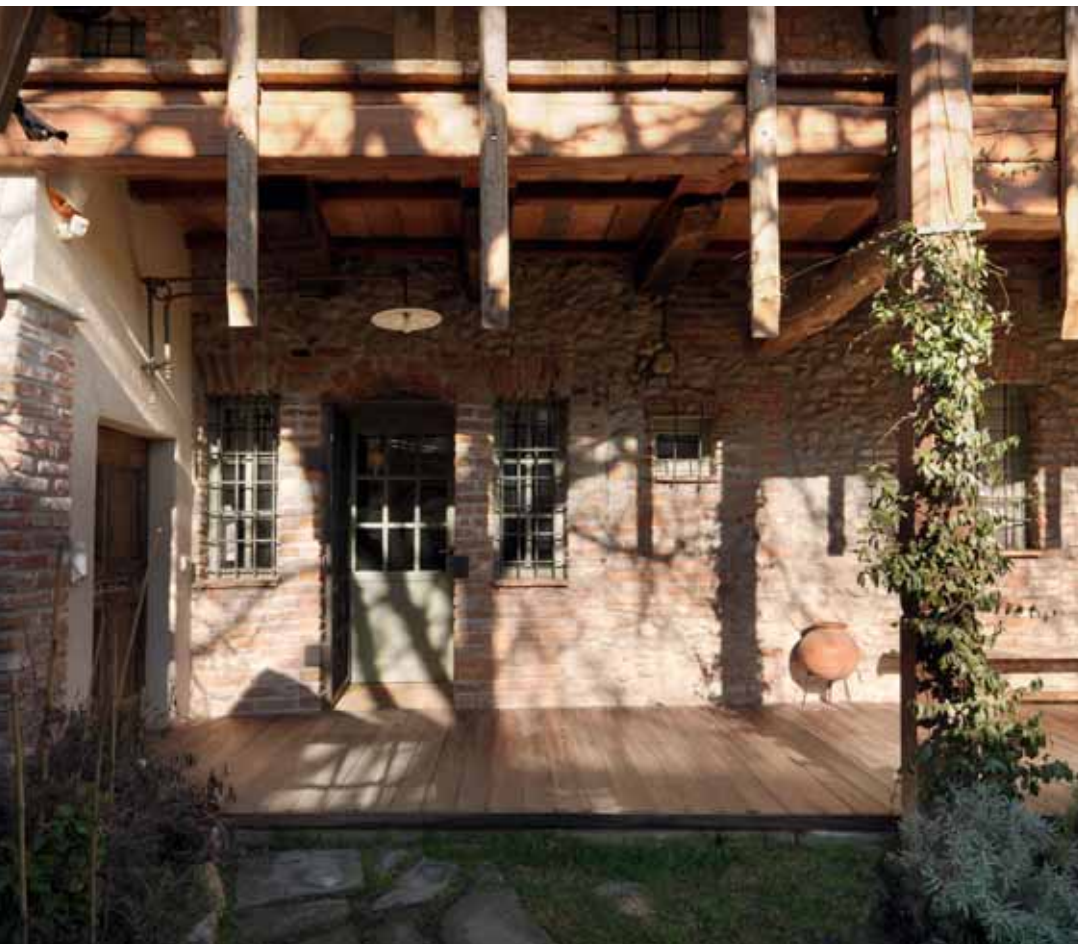
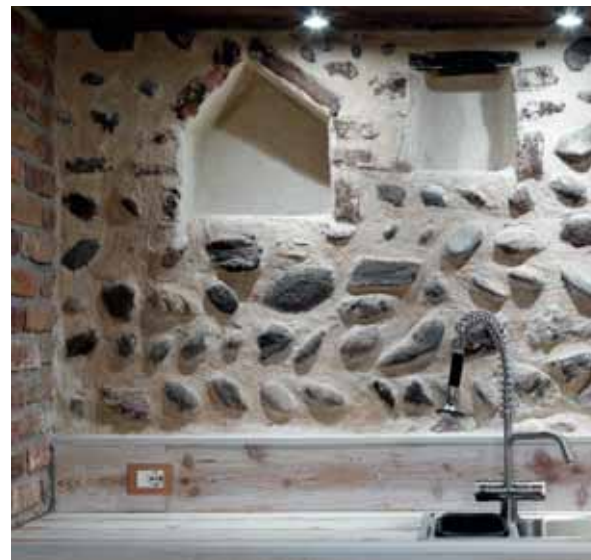
Il lavello della cucina è incassato in una struttura di rovere sbiancato, come la pavimentazione.

Nella parete in ciottoli e pietra si aprono piccole nicchie definite da mattoni inseriti di taglio, preesistenti. Sopra, una lunga mensola in legno integra l'illuminazione.

L'ingresso principale si compone di un breve passaggio chiuso da una doppia porta, com'era in origine. Il camminamento perimetrale è in listoni di teak inchiodati sull'ordito sottostante in listelli di legno. In giardino, lastre di beola a spacco segnano il passaggio.

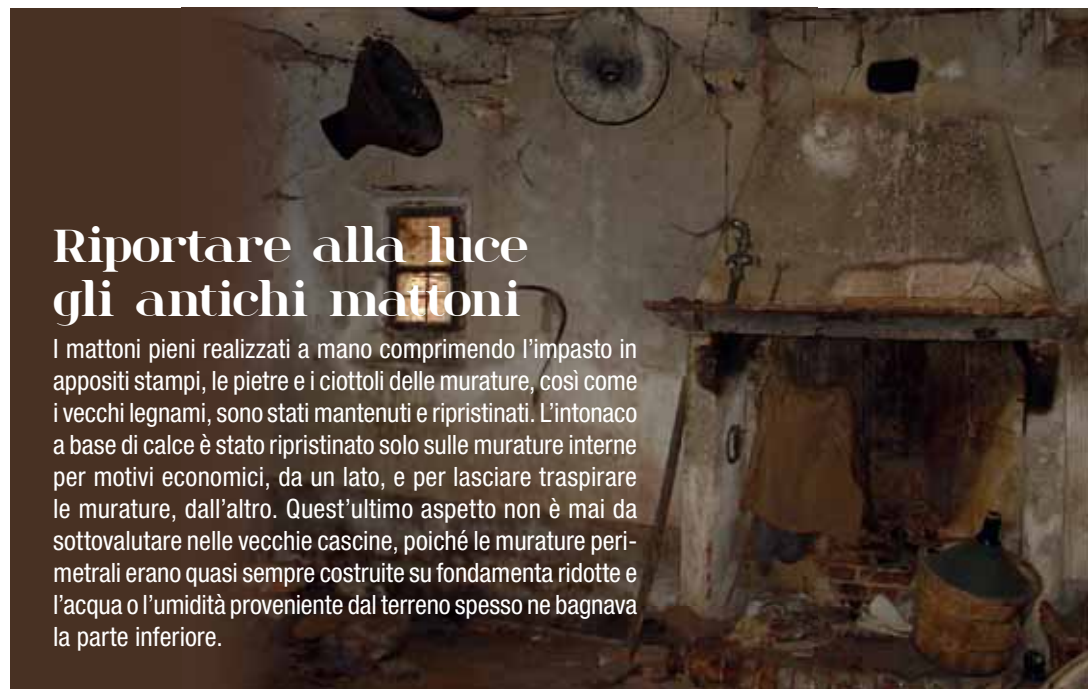
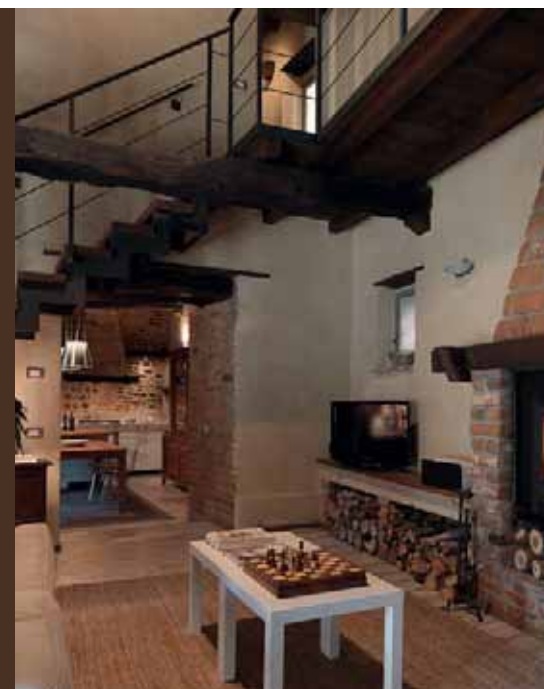
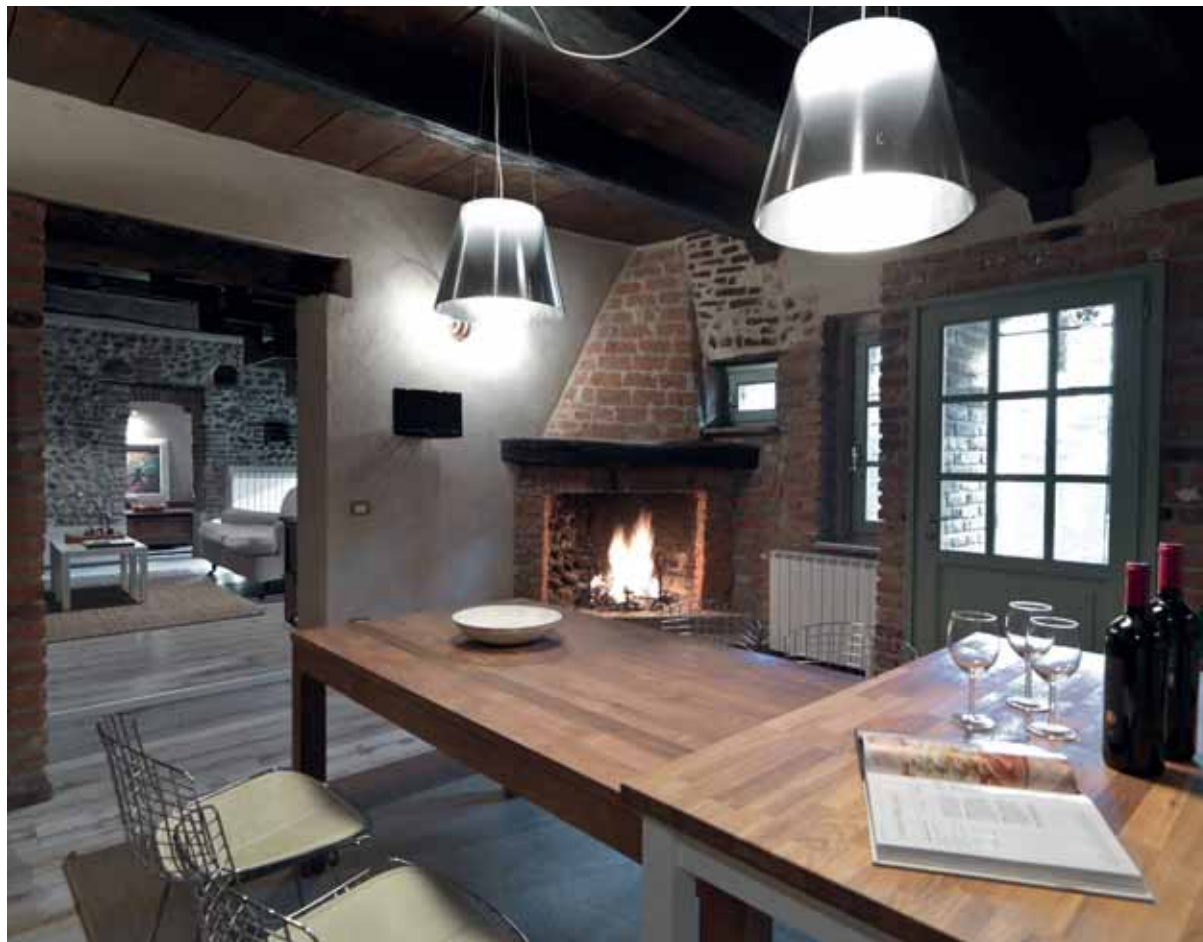
L'area pranzo, in cucina, è resa funzionale due tavoli complementari.

Il primo, scorrevole, sparisce sotto il banco operativo, mentre il secondo, più basso, scorre sotto il primo. Il caminetto d'angolo a focolare aperto è stato completamente restaurato. Dalla cucina si aprono in successione i passaggi lasciati aperti verso il soggiorno e il tinello.

La balconata-ballatoio del primo piano, restaurata, ha struttura in travi di rovere e assito in legno massello. Parapetto e pilastri di sostegno del prolungamento della copertura sono realizzati ex novo secondo il disegno originale. Anche le porte interne sono state recuperate, come le vecchie inferriate di ferro del piano terreno. Da segnalare anche il ripristino degli antichi camini in cucina, soggiorno e tinello-pranzo. I locali in cui era suddivisa la cascina sono rimasti gli stessi, ma l'apertura di nuove porte e l'articolazione dei disimpegni hanno reso lo spazio vivibile.

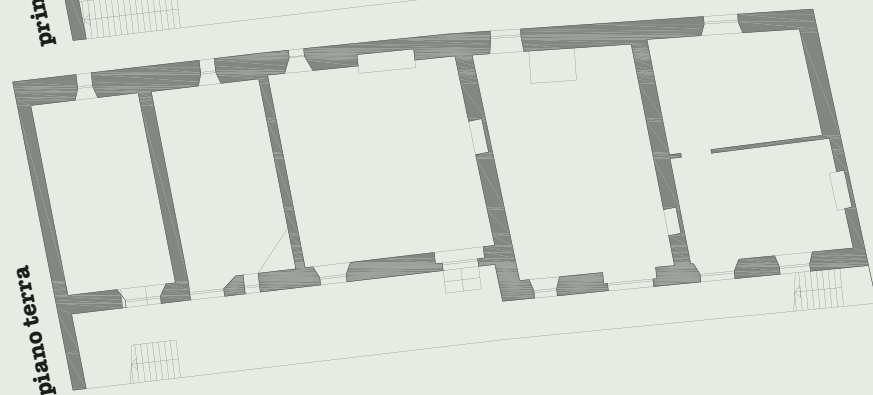
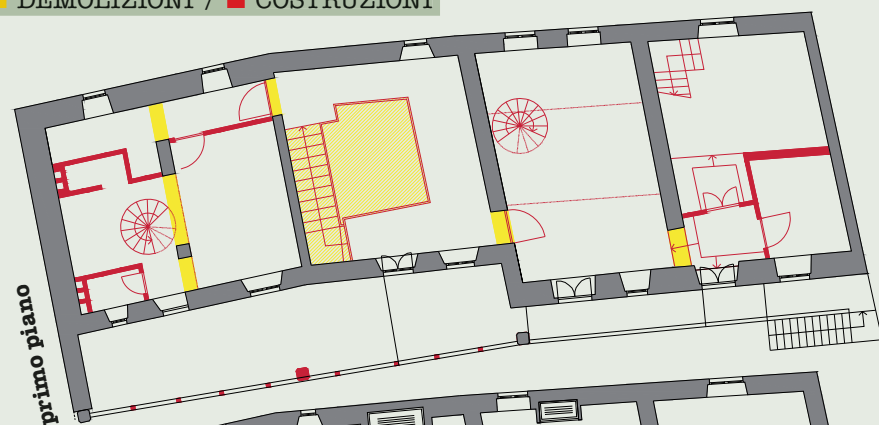
PRIMA

Una cascina suddivisa in tanti ambienti, indipendenti l'uno dall'altro. Questa la situazione prima dei lavori. Ora gli spazi sono collegati in modo fluido grazie a piccoli disimpegni, scale in ferro e un ballatoio che dal piano superiore affaccia sul soggiorno.

■ DEMOLIZIONI / ■ COSTRUZIONI

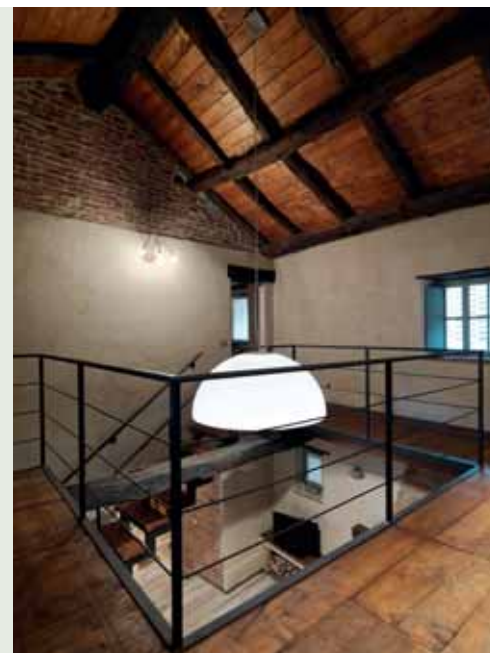
Il ballatoio al primo piano, aperto sul soggiorno, si trova al centro della zona notte e distribuisce due aree distinte. La struttura è in travi di mogano, l'assito in legno massello spesso 5 cm. Le pareti sono finite con intonaco a base calce colorato in pasta fino alla base del tetto.

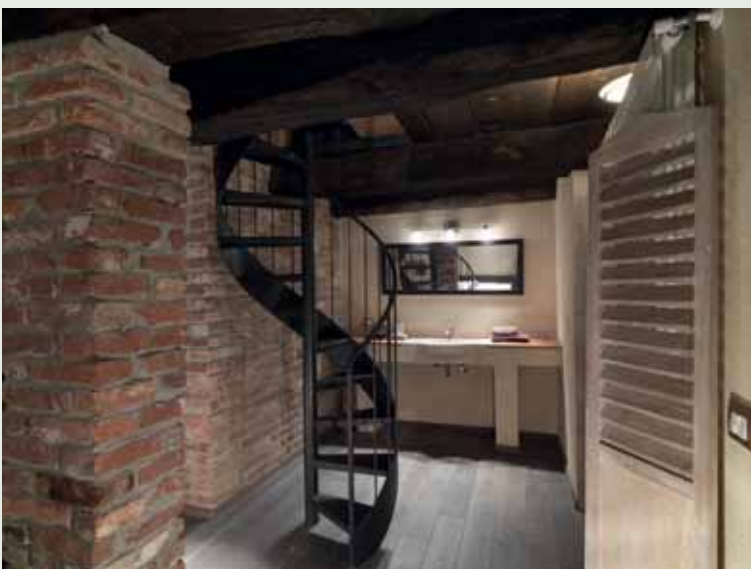
La scala a chiocciola, situata tra la camera da letto padronale e il bagno con doccia adiacente, sale dal primo piano al soppalco dedicato a zona guardaroba, nel sottotetto. A pavimento, il parquet prefinito in listoni di rovere anticato, posato a colla, uniforme tutta la zona notte.

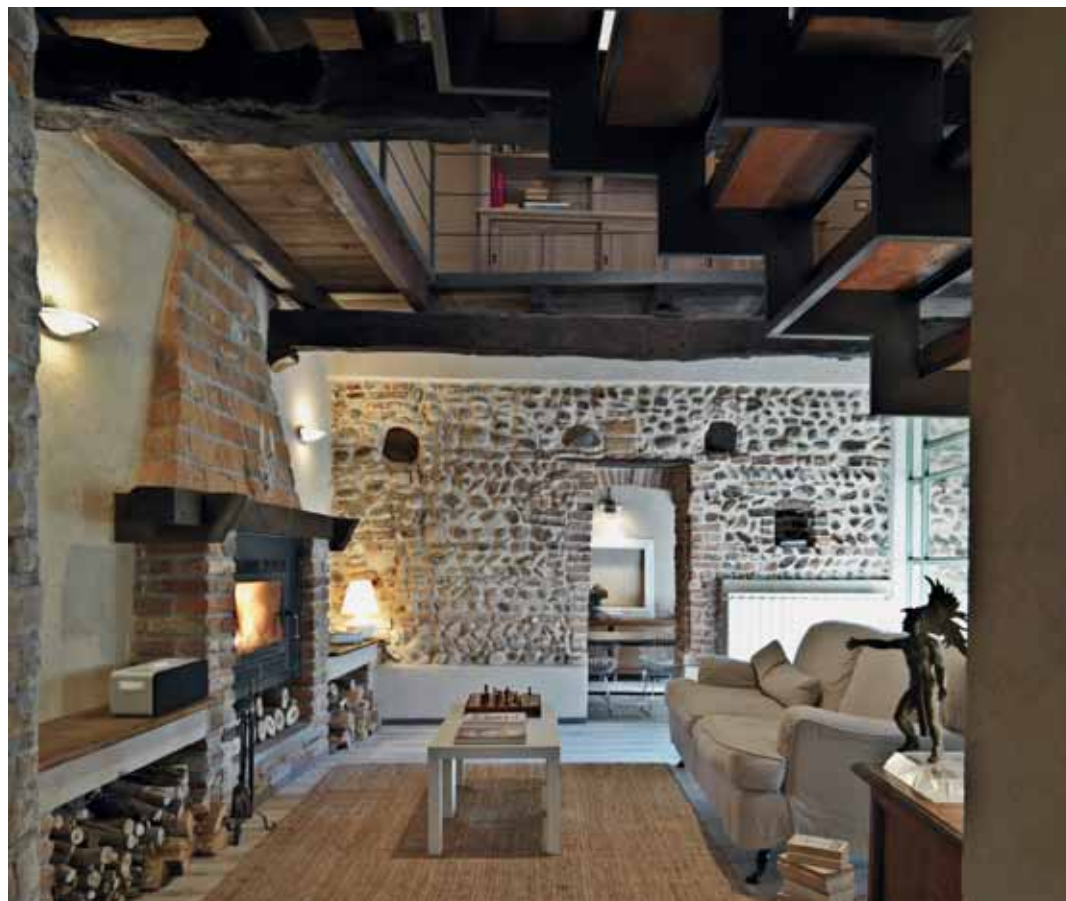
In soggiorno, la zona conversazione fronteggia il grande camino a focolare chiuso, di tipo ventilato per contribuire a riscaldare l'ambiente.

La scala rettilinea, in ferro con pedate in noce massello e realizzata su disegno da un fabbro artigiano, conduce al ballatoio del primo piano aperto sul soggiorno.

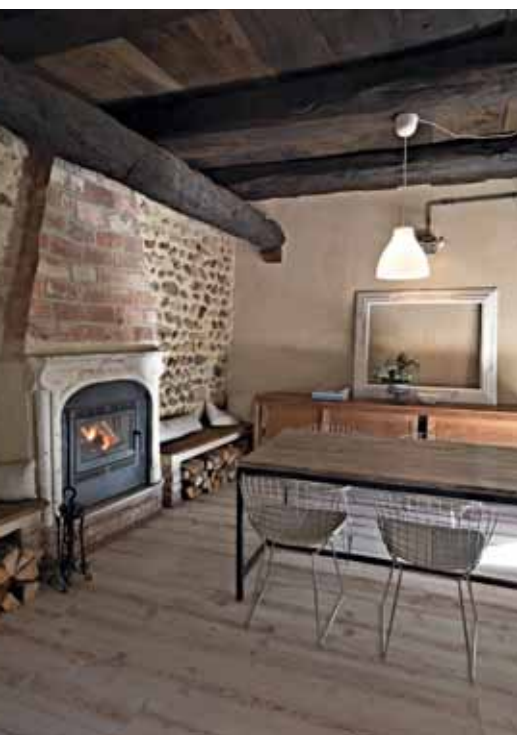
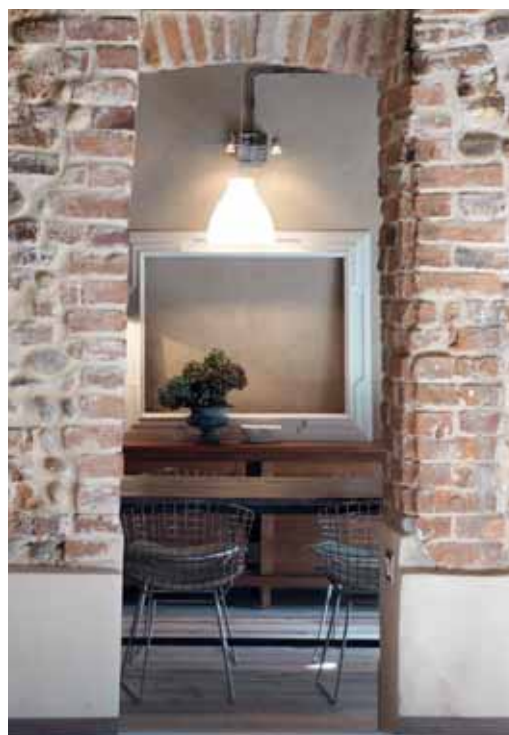
L'ambiente tinello-pranzo, al piano terreno, ospita il terzo camino della casa, impreziosito da un'antica cornice in pietra lavorata. La parete è movimentata da pietre e ciottoli e interrotta dai mattoni della cappa. Come in soggiorno, la legna è riposta sotto due lunghe panche.
