## VIVIENDA UNIFAMILIAR Casa VIC

CALLE PINTOR CRISTINO DE VERA Nº 15. LA LAGUNA, TENERIFE

SECCIONES 2

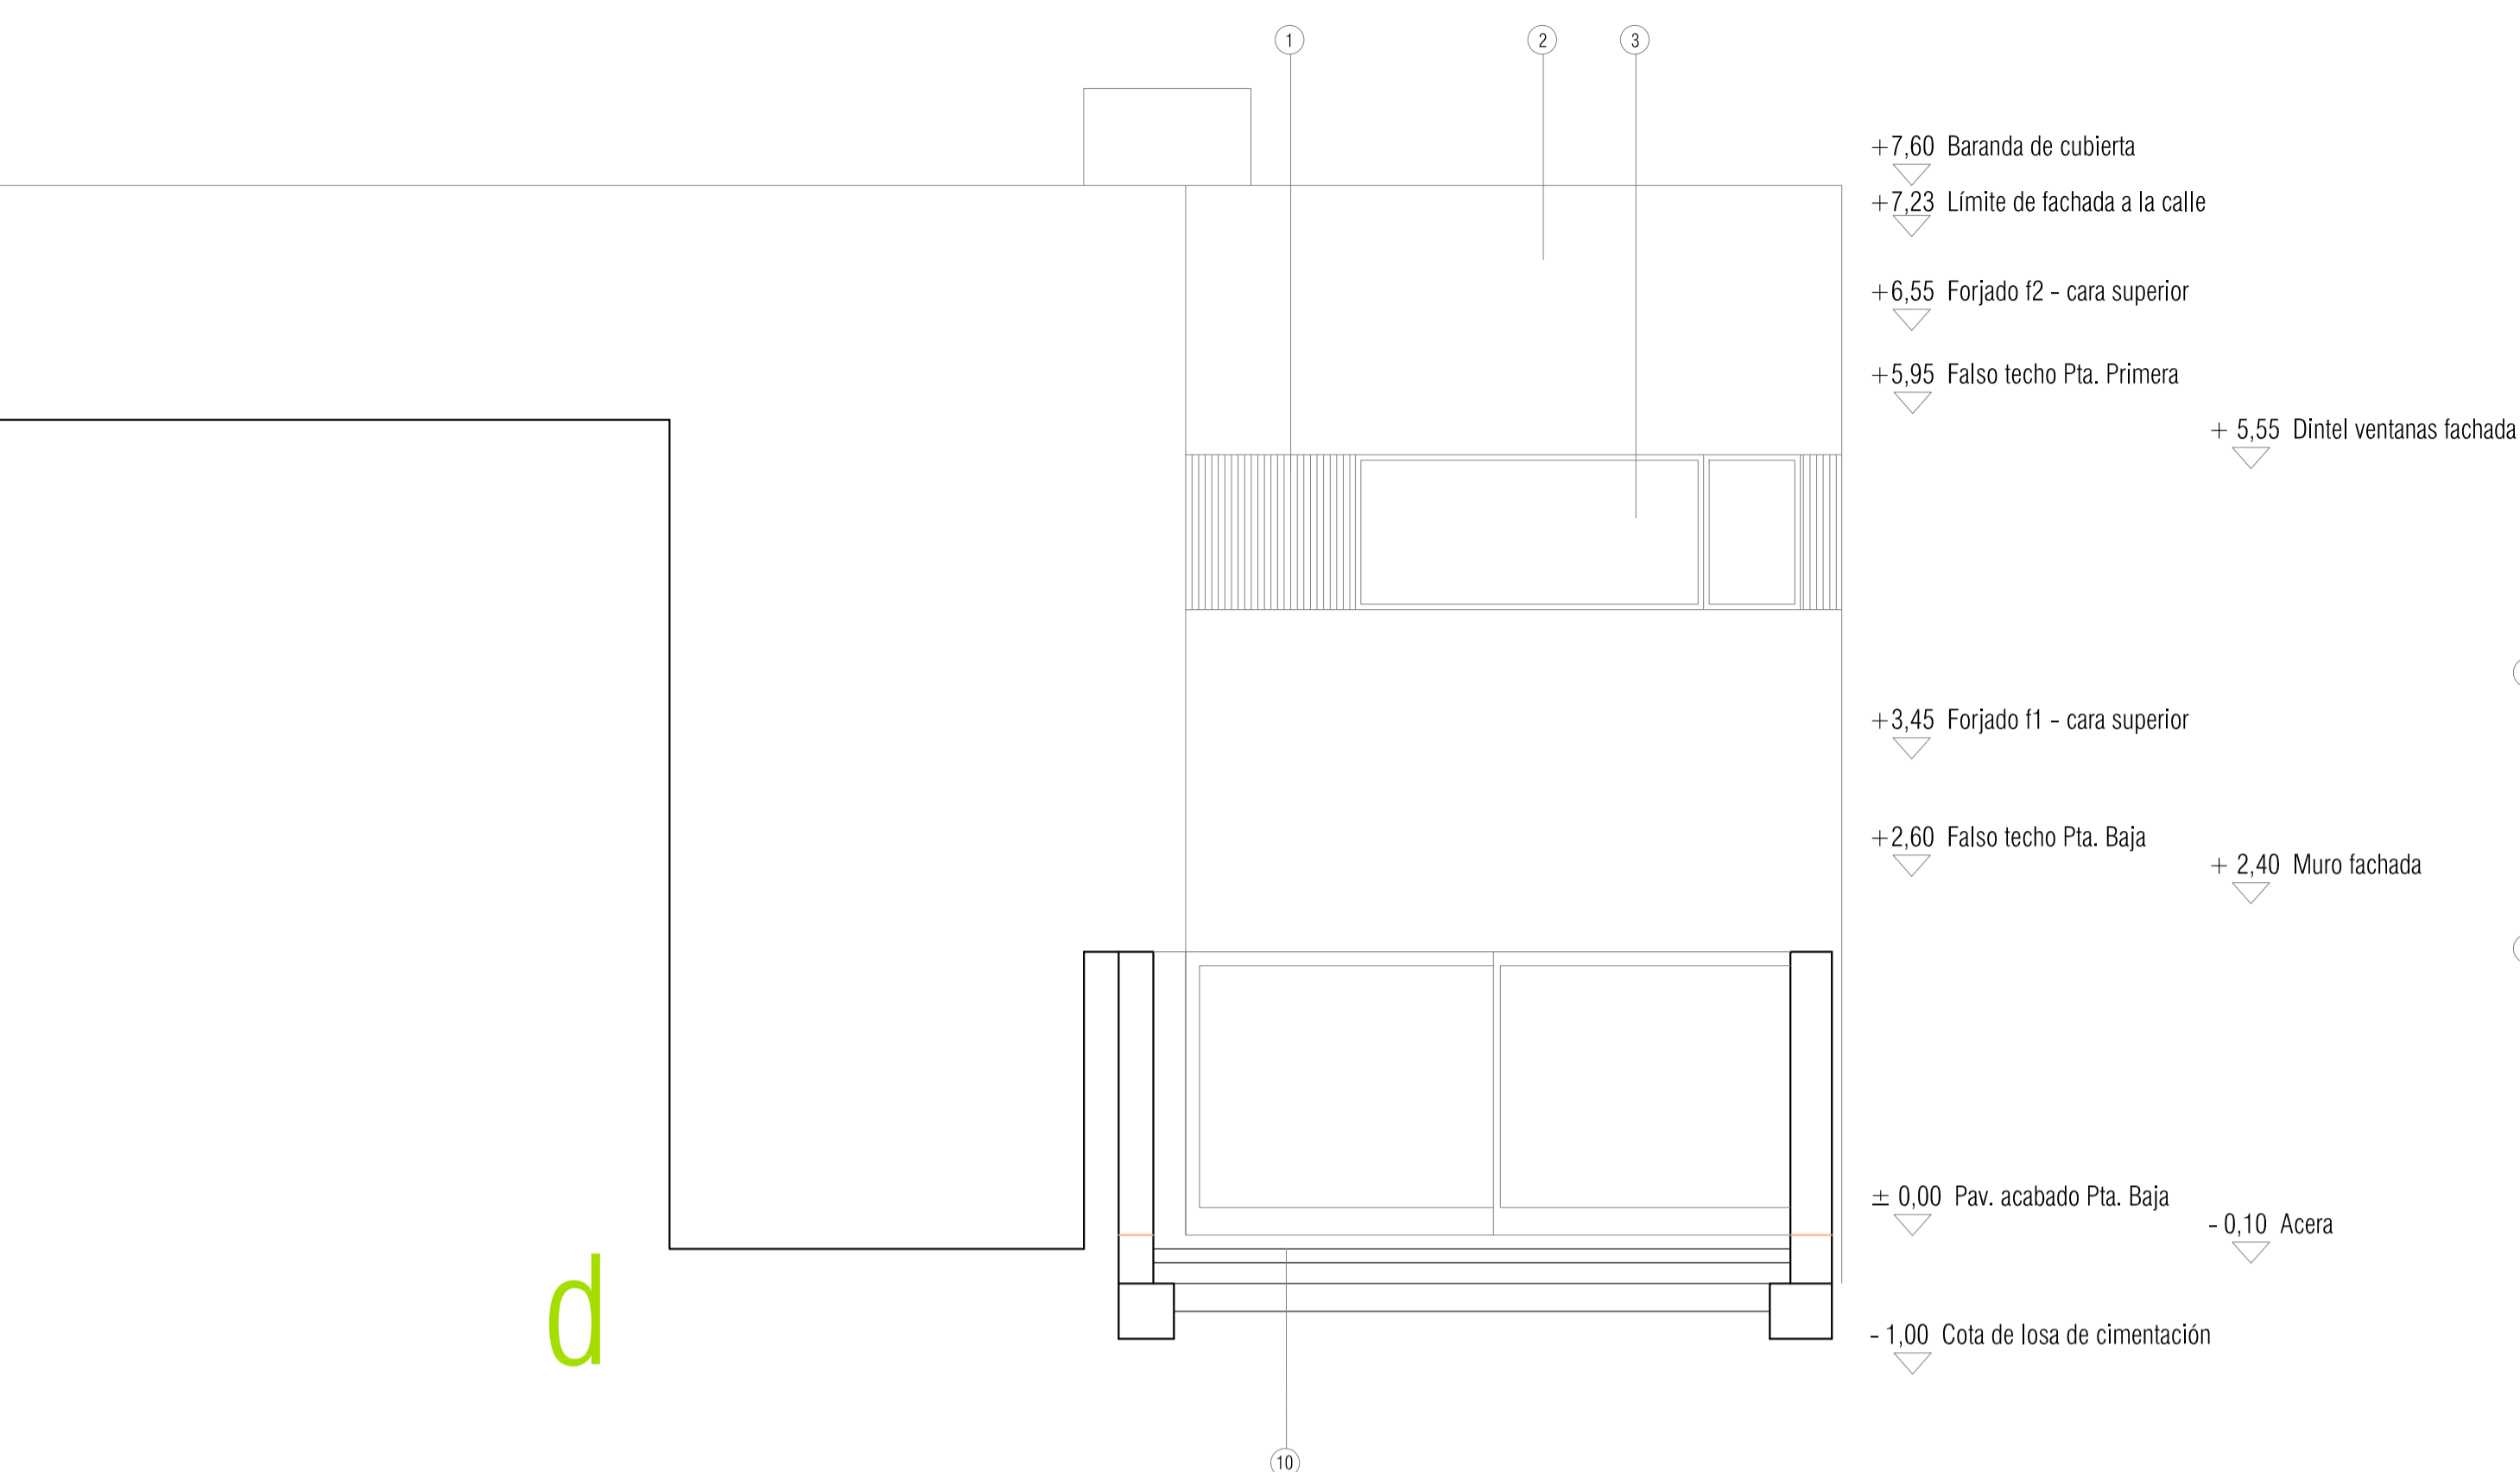
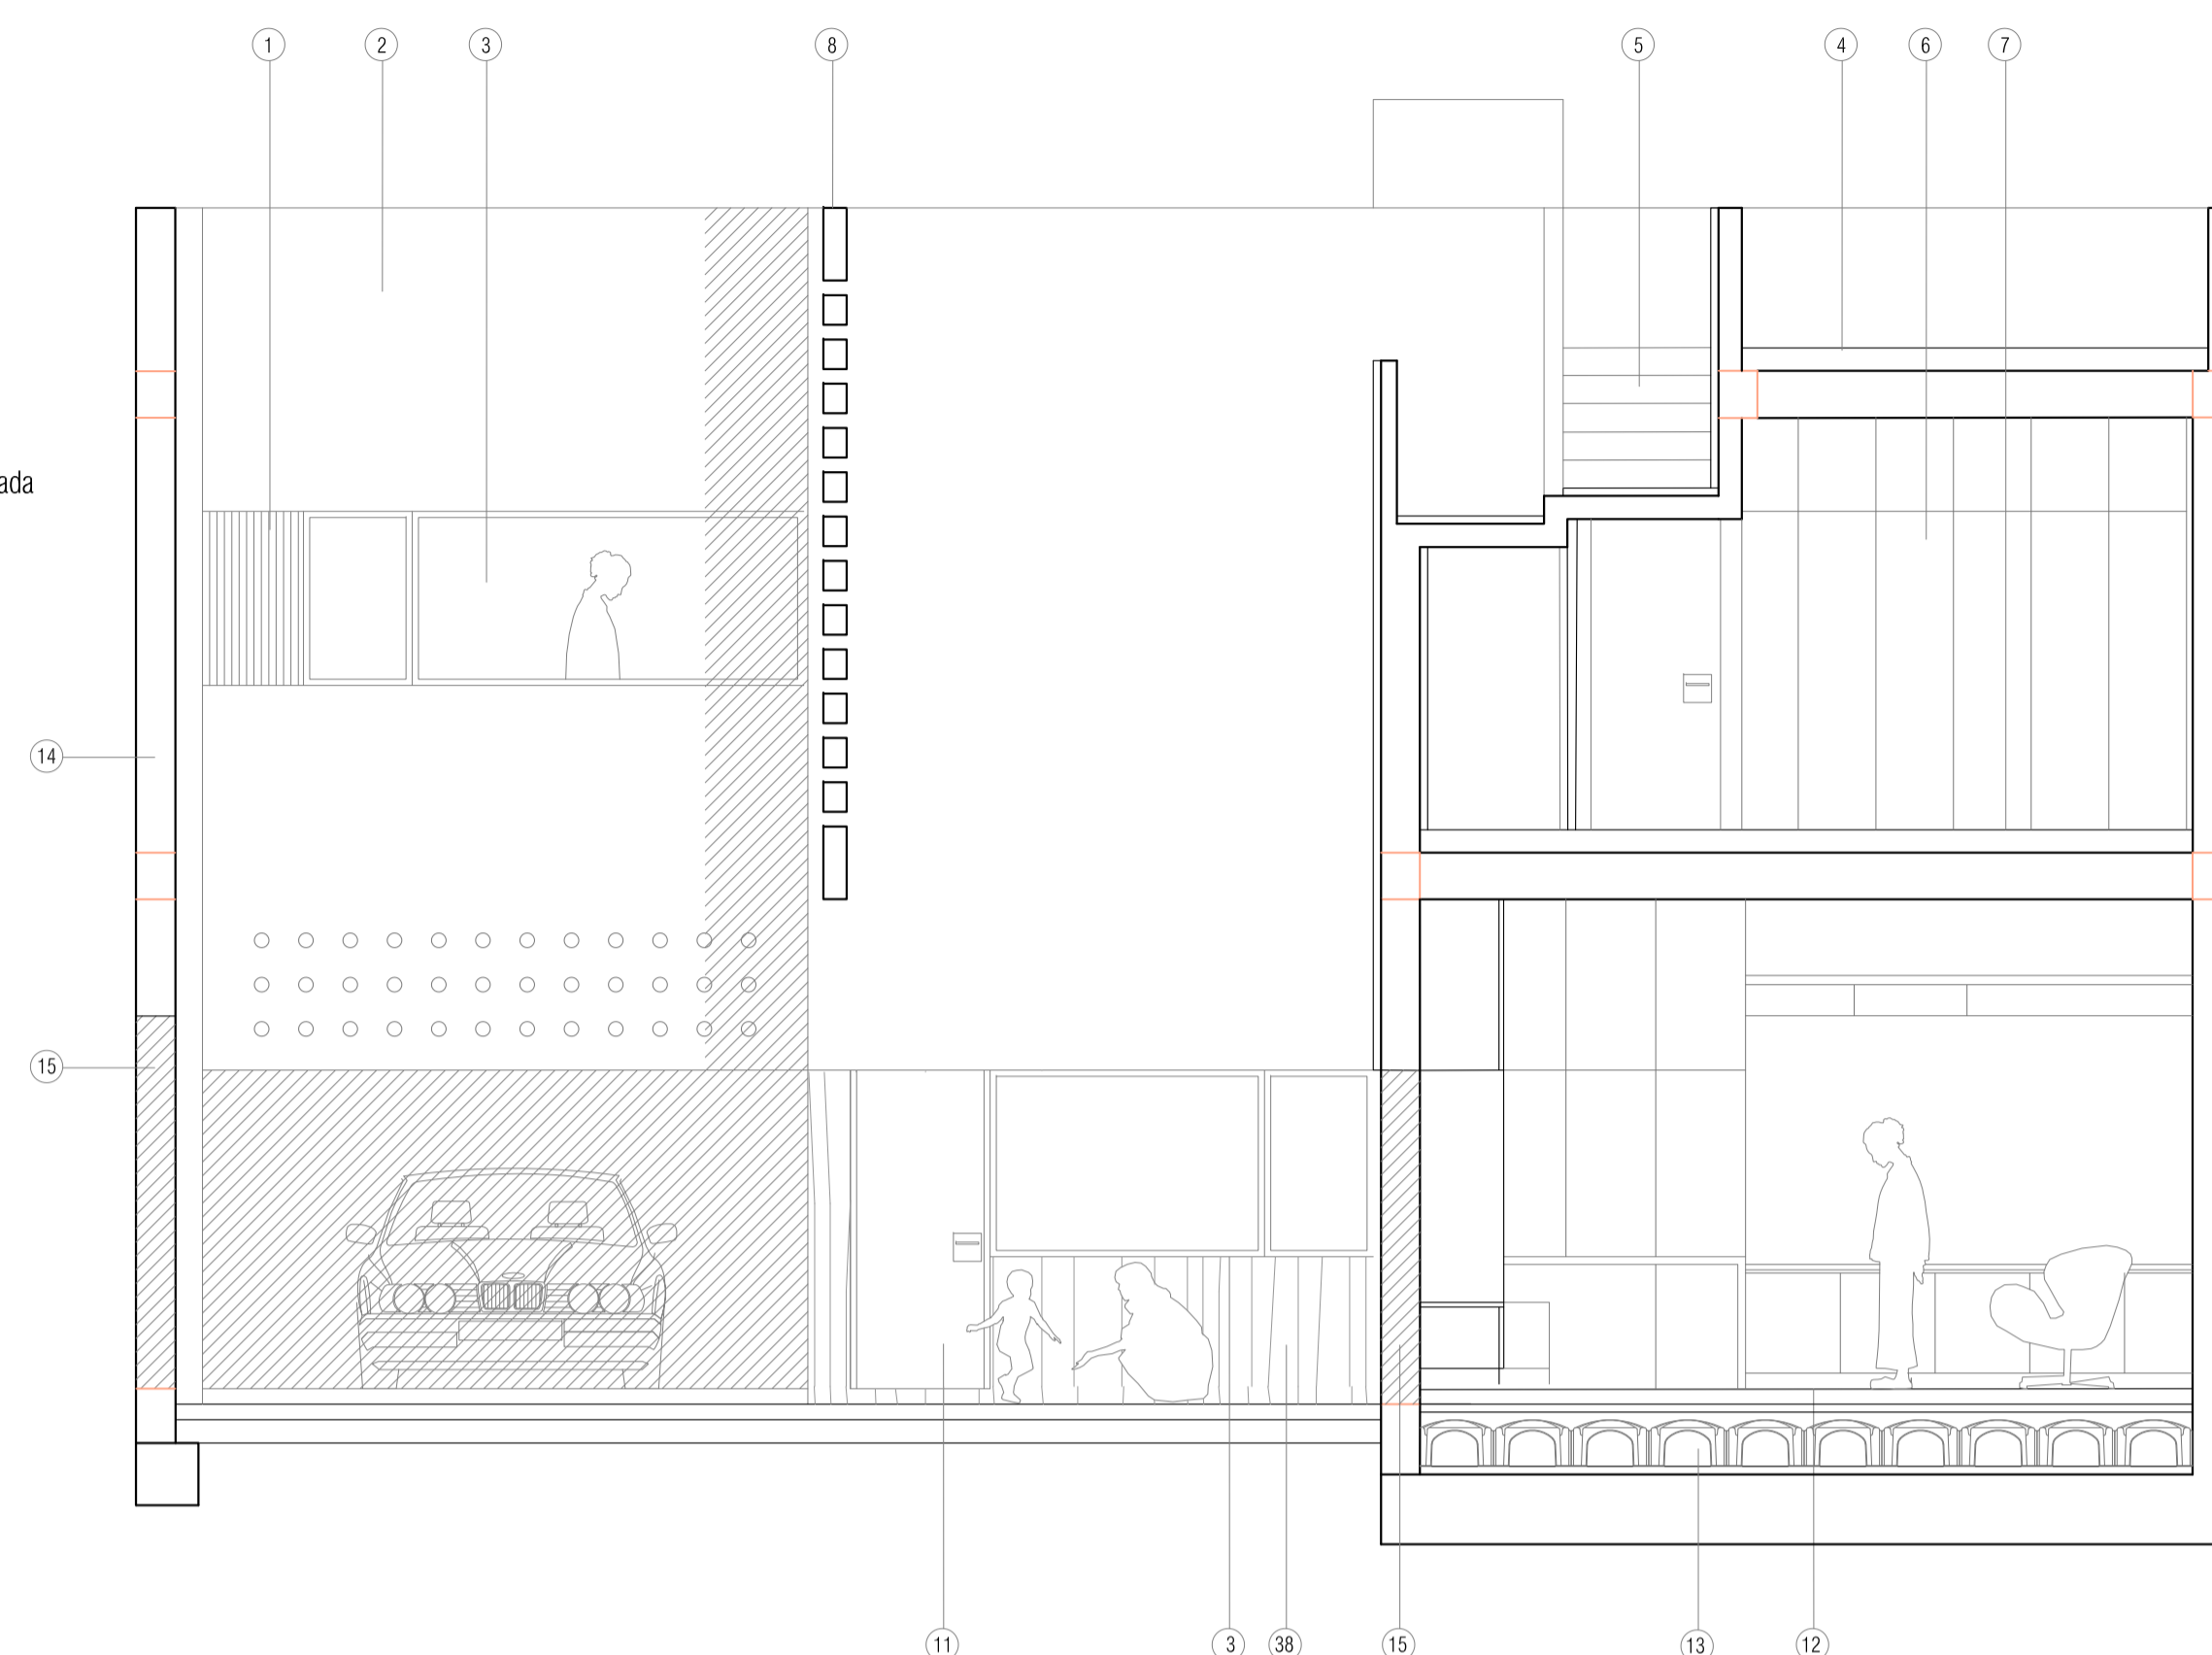
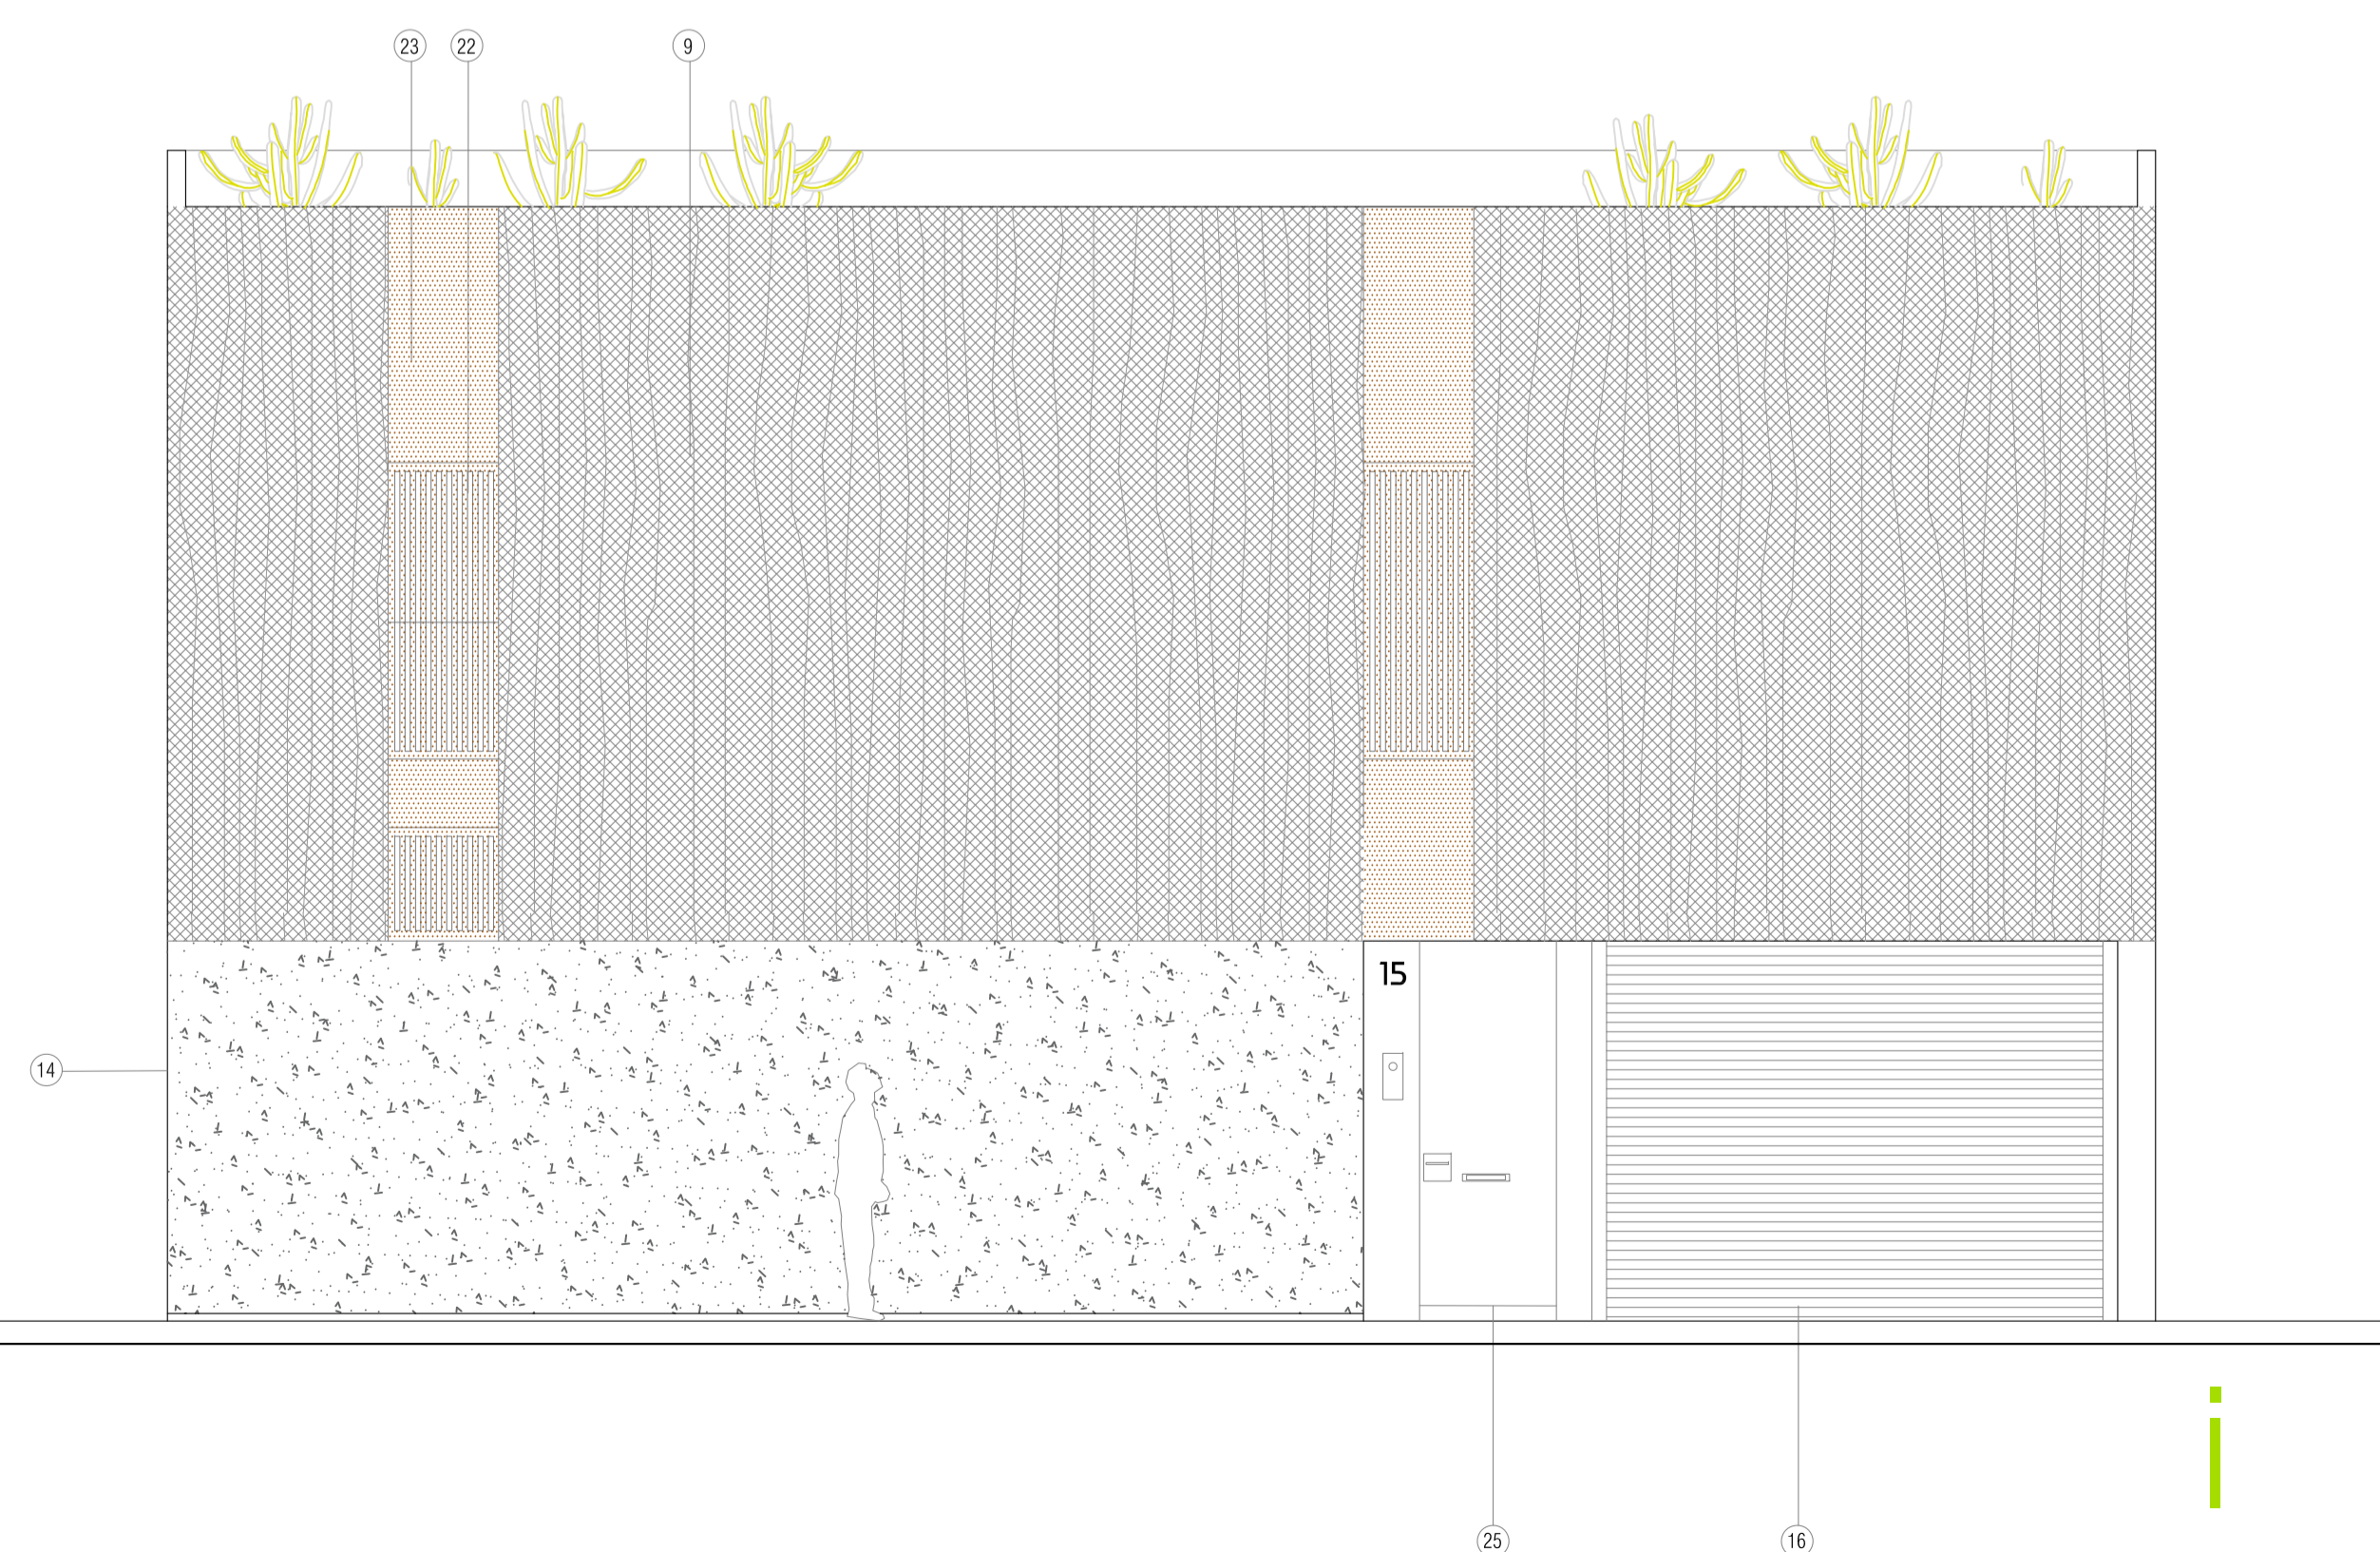
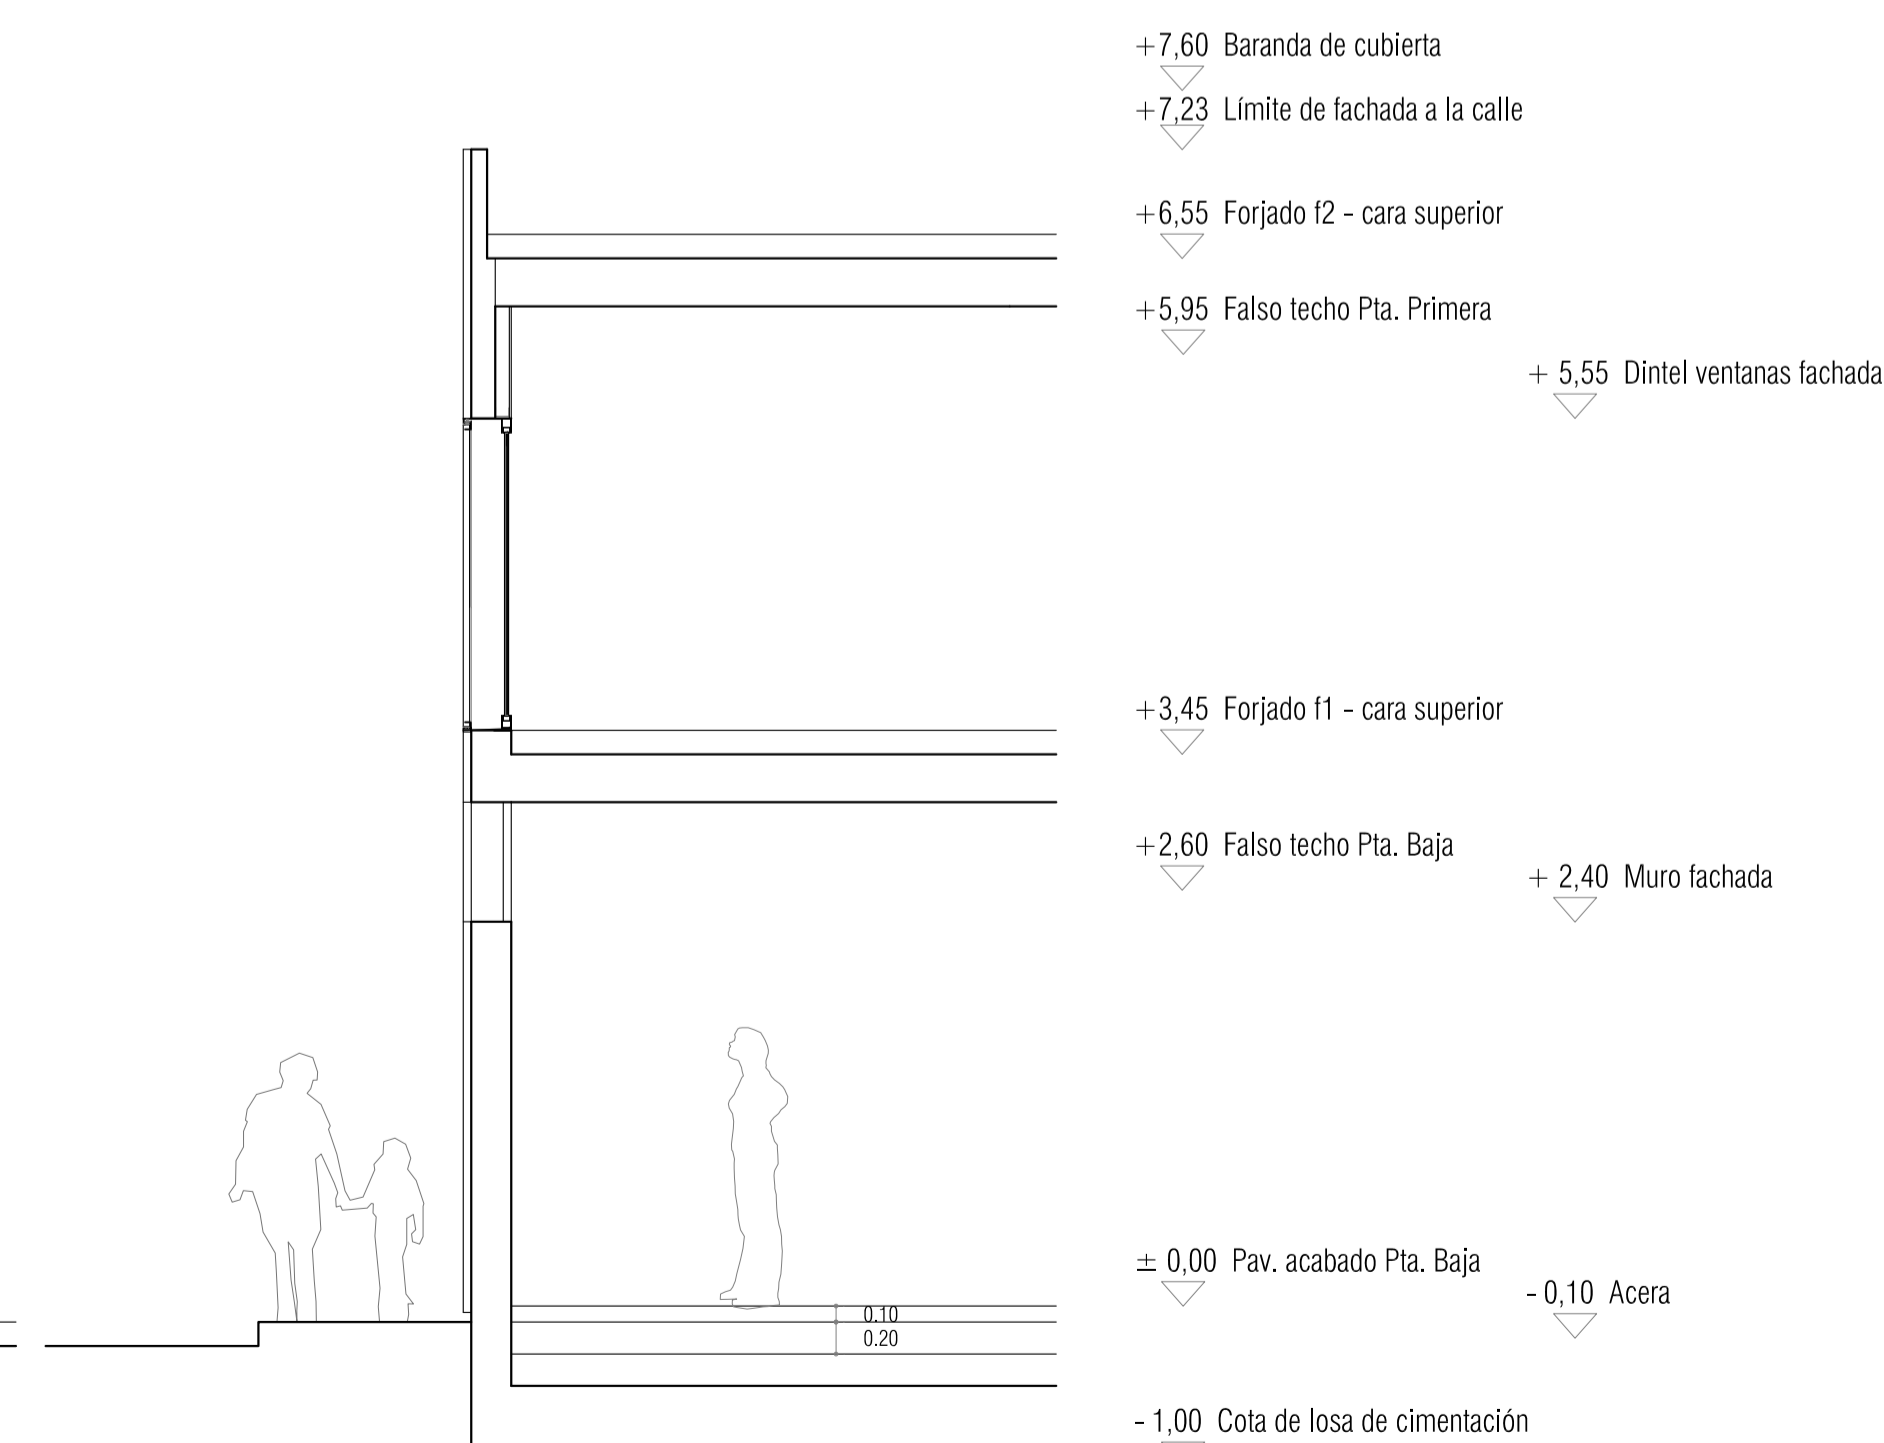
1. Chapado de hormigón con tablas verticales
2. Sistema *SATE* de aislamiento térmico
3. Ventana oscilobatiente y paño fijo de aluminio anodizado plata con vidrio *Climalit*

4. Cubierta transitable con acabado de loseta roja
5. Escalera de hormigón acabada en loseta roja s/mediciones
6. Frente de armario a base de bastidor de madera enchapillado con chapa marina melaminada blanca, incluso topes y muescas de apertura s/mediciones

7. Pavimento de baños s/mediciones
8. Celosía de hormigón
9. Hormigón sin revestir encofrado con tablas verticales
10. Mármol Carrara
11. Puerta batiente a base de bastidor de cuadrillos de acero galvanizado forrado de chapa galvanizada de 3mm, lacada y con chapa marina melaminada blanca en la cara interior.

12. Pavimento de hormigón pulido s/mediciones
13. Sistema *Caviti* de solera ventilada
14. Muro exterior de bloque de hormigón vibrado, enfoscado y acabado en revoco tirolésa pintado

15. Muro de hormigón s/mediciones (ver cotas)
16. Puerta corredera de techo *Rollmatic Hörmann*, automatizada de lamas de aluminio extruido lacado blanco

17. Falso techo continuo de panel tipo *Placo Prima*
18. Escalera de pavimento terrazo micrograno gris con barandilla de chapa microperforada lacada blanca

19. Alicatado de azulejo Pamesa 30x60, rectificado con pasta blanca
20. Frente de vidrio formado por puerta batiente de vidrio templado 10 mm y fijo de vidrio laminar 5+5, incluso periferia oculta inoxidable mate s/mediciones

21. Frente de espejo
22. Contraventana de madera batiente en celosía s/mediciones
23. Panel fijo de madera de Accoya enrasado con hormigón
24. Tragaluz de vidrio s/mediciones

25. Paño formado por puerta batiente de acceso, a base de bastidor de cuadrillos de acero galvanizado forrado de chapa galvanizada de 3mm, lacada s/mediciones

26. Chapa microperforada lacada blanca
27. Perfil encastrado de aluminio blanco con tira led s/mediciones
28. Muro de hormigón
29. Jamba de madera
30. Jardinera

31. Barandilla quitamiedos de redondos galvanizados 20 mm
32. Puertas correderas de madera de morera y vidrio *Climalit*
33. Trasdoso interior
34. Sisal
35. Chapa marina acabado en Okume

36. Chapa marina melaminada blanca
37. Estera de coco enrasada con pavimento
38. Murete de hormigón en frente de cocina
39. Contadores
40. Pasamanos de Ø20 de acero galvanizado lacado

41. Balda de chapa marina melaminada blanca 22 mm
42. Murete de bloque hv + pasamanos
43. Frente batiente microperforado galvanizado para registro de armario-aljibe de instalaciones
