# EL PALACIO DE LOS COCODRILOS

PROPUESTA DE MOBILIARIO E INTERIORISMO  
GRUPO DE CREACION ARTISTICA DIAZ

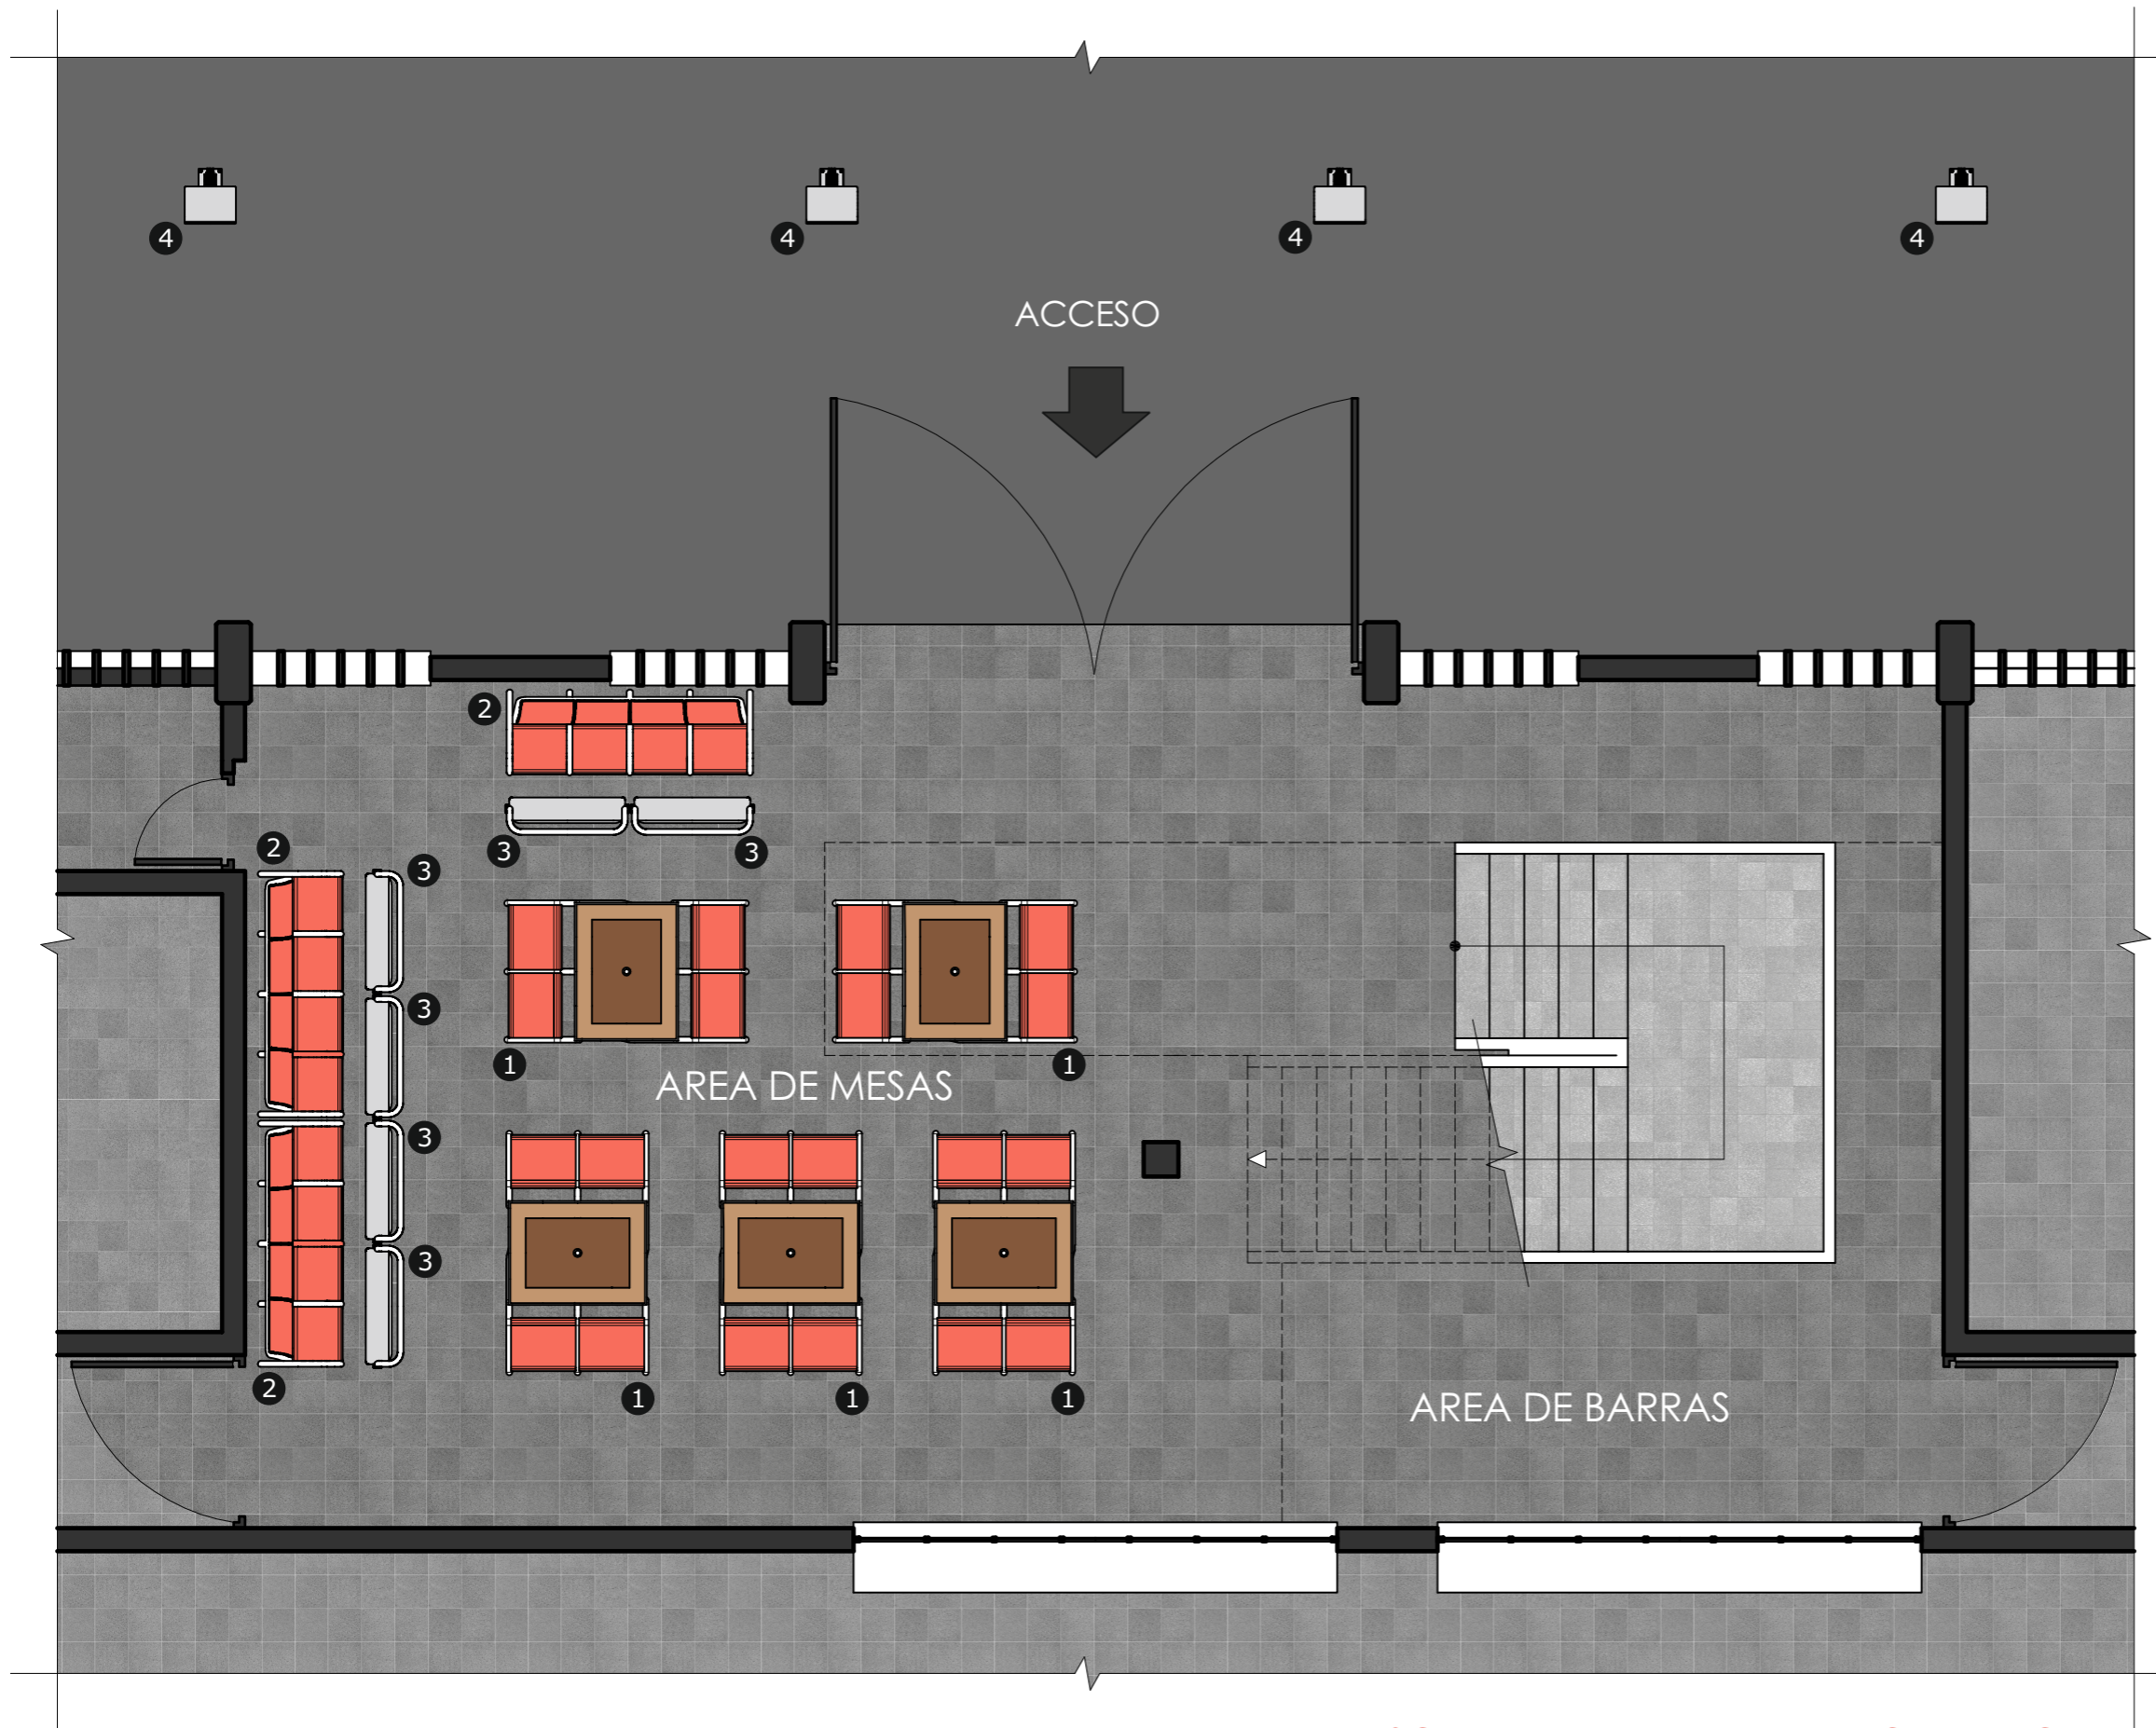
ESQUEMA DE PLANTA DE MOBILIARIO

- 1 MESA DE CUATRO PLAZAS CON BANCO INTEGRADO (5 UNIDADES)
- 2 BANCO DE CUATRO PLAZAS CON ESPALDAR (3 UNIDADES)
- 3 MESITA DE APOYO (6 UNIDADES)
- 4 PAPELERAS (4 UNIDADES)

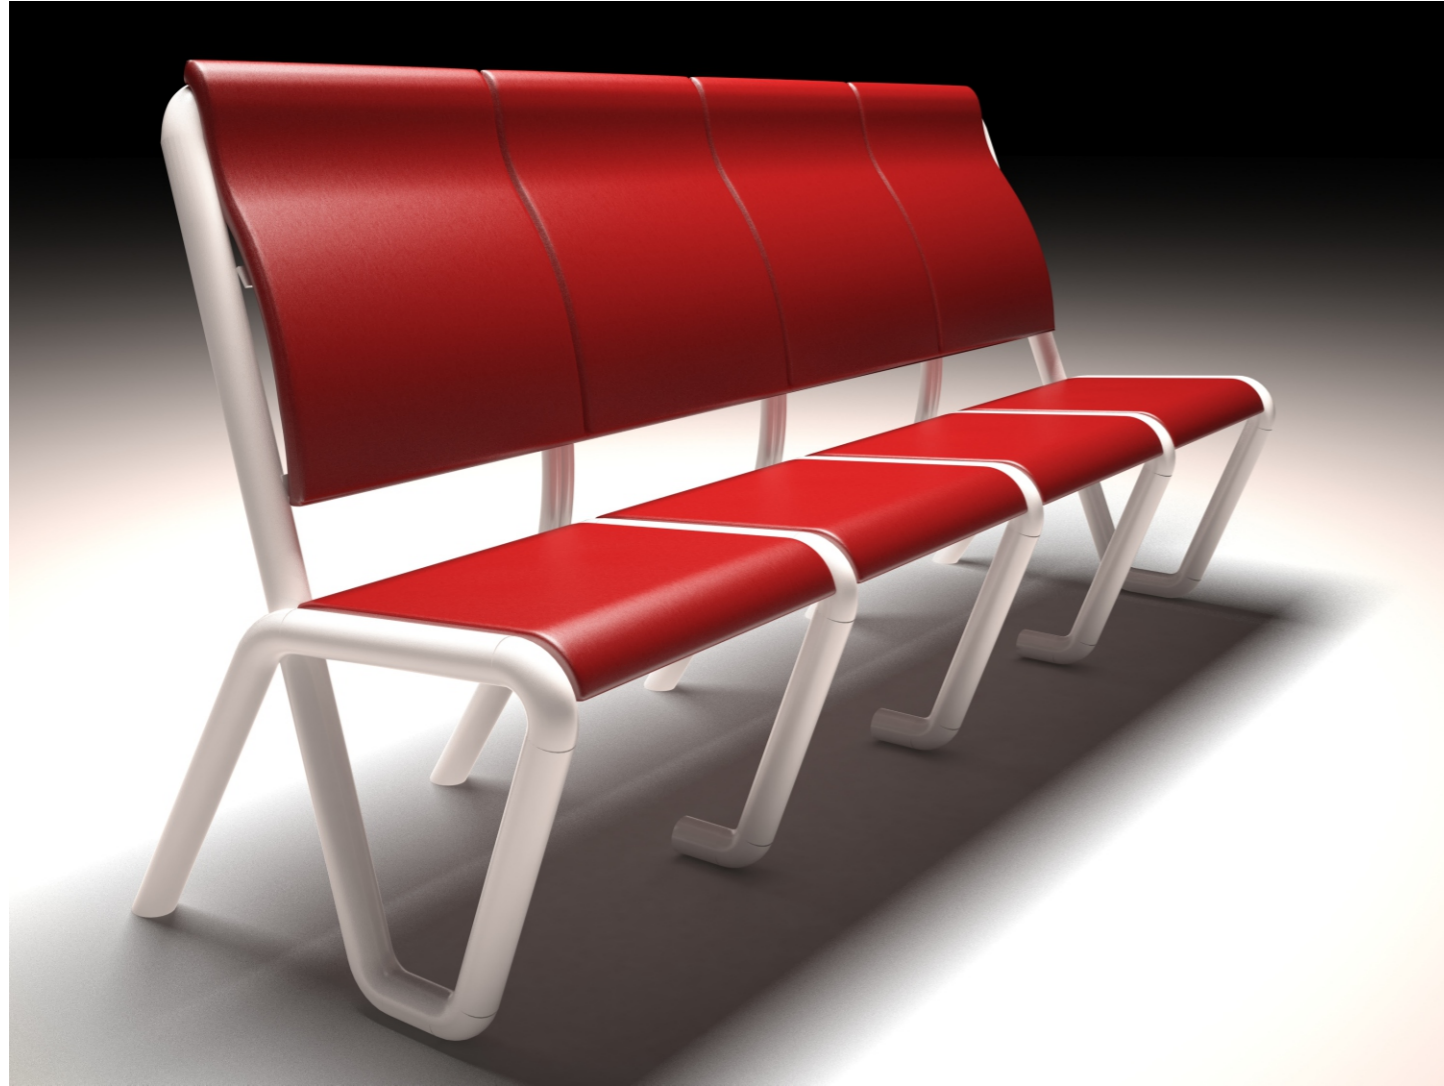
PERSPECTIVA DEL BANCO

resistente conformados por tubos y láminas metálicas que logran un dialogo con el ambiente a través de las formas, insertándose en el contexto armónicamente, este se pintara con los colores del equipo.

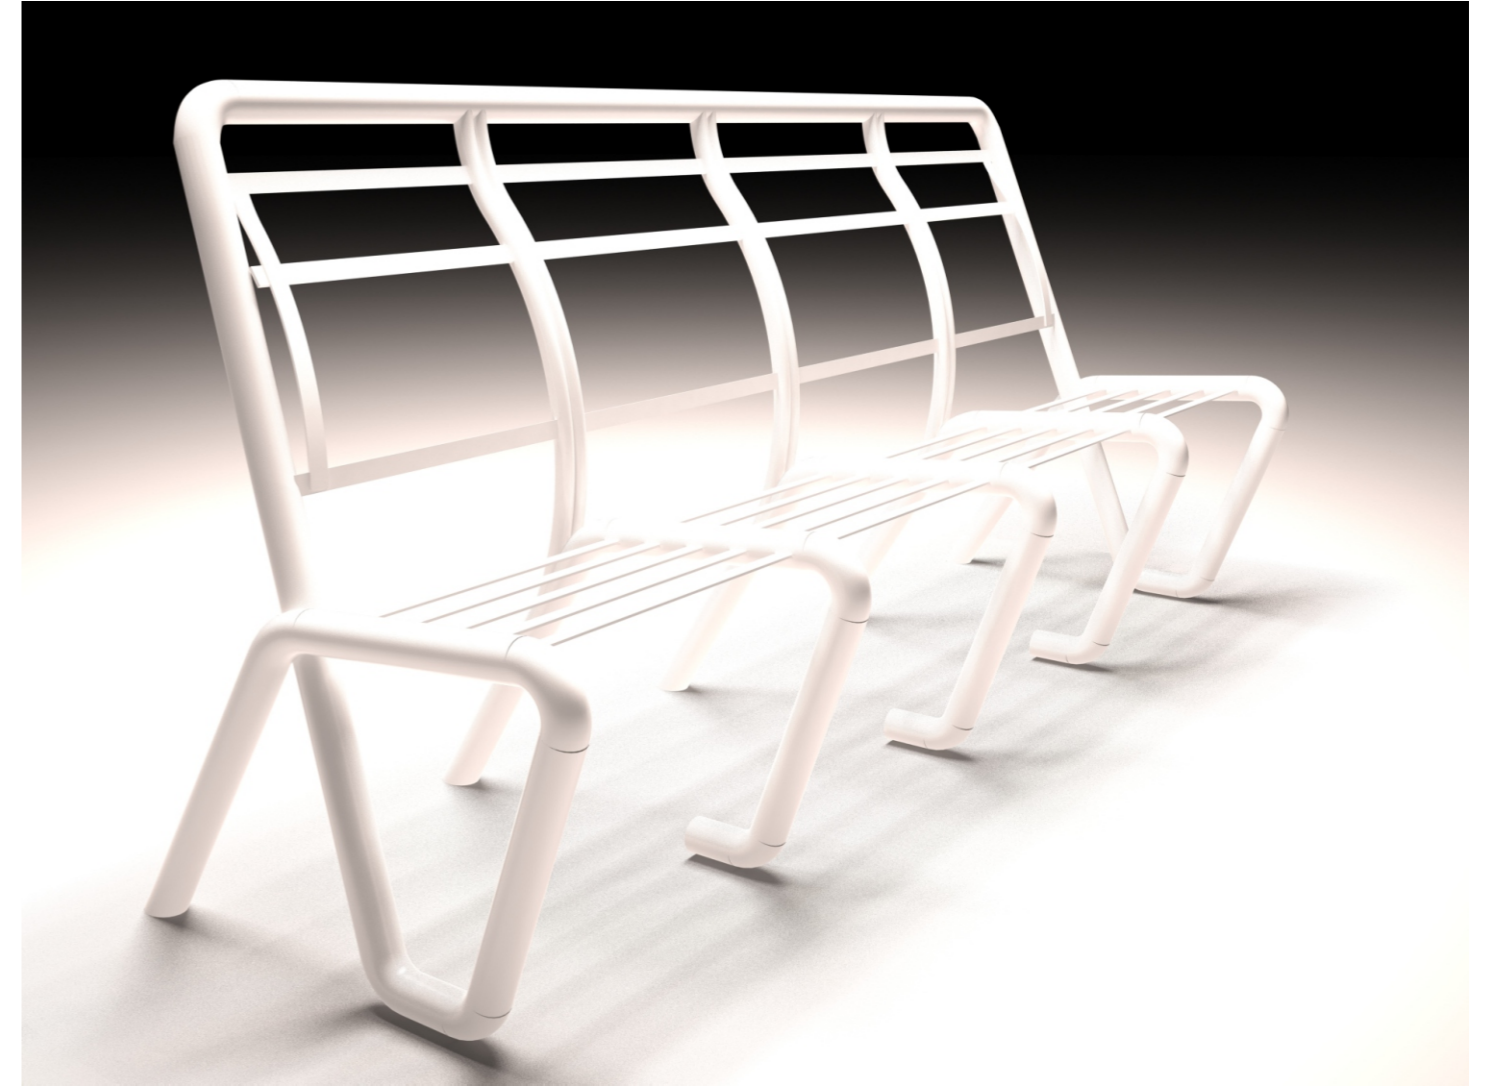
PERSPECTIVA DE LA ESTRUCTURA DEL BANCO

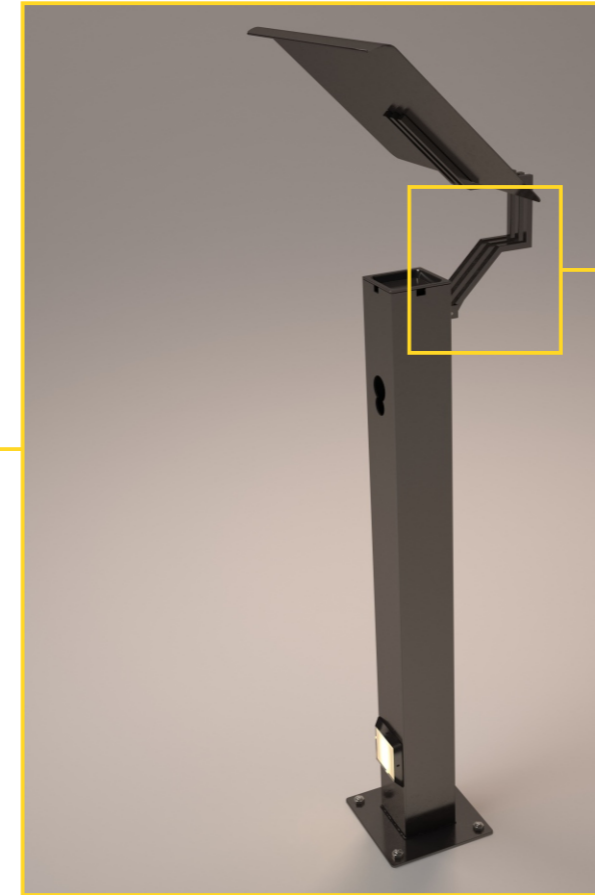
DETALLE DE SOPORTE

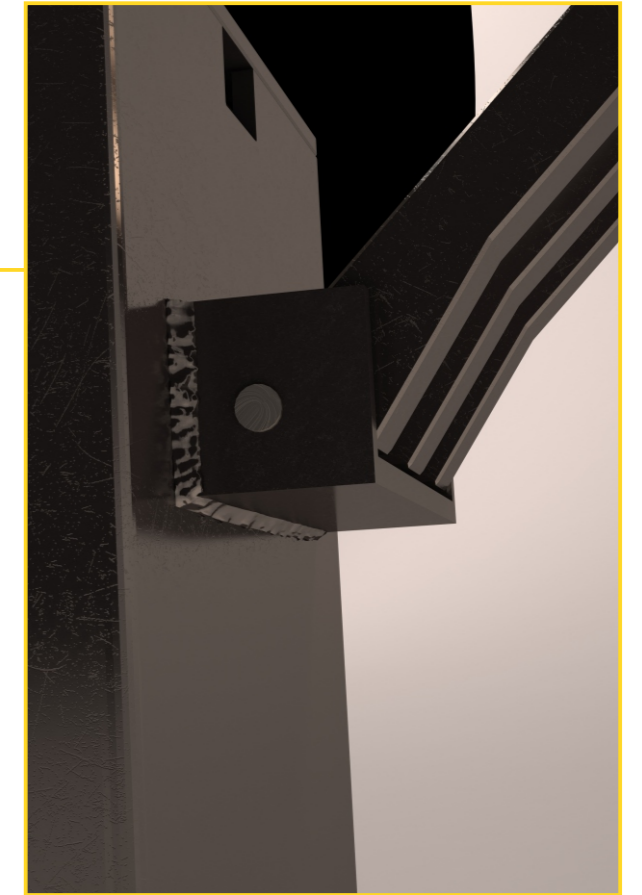
DETALLE DE BISAGRA

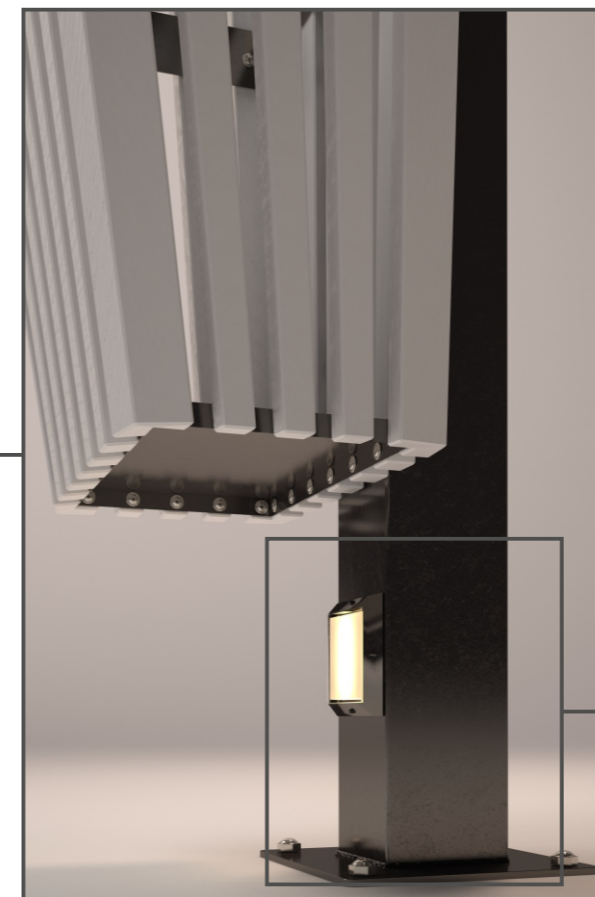
DETALLE DE ANCLAJE

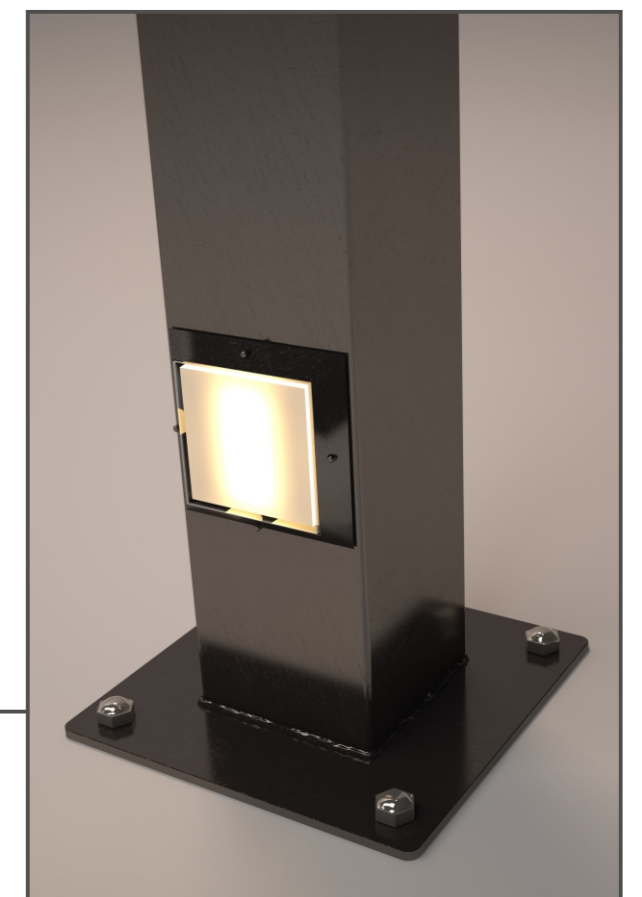
DETALLE DE LUMINARIA

Igualmente para el área exterior se diseñaron nuevas papeleras que a la vez cumplen la función de luz peatonal.

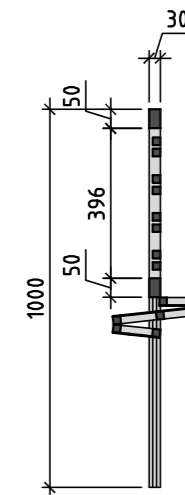
CORTE 1-1 CON  
LA REJA ABIERTA  
ESC 1: 20
